| <b>Fahrzeug:</b> | <b>RENAULT Espace BLUE dCi 160 EDC Business Edition Crossover5-türig 1997 ccm 160 PS / 118 KW Diesel 6-Gang Automatik</b> | | |
| Amtliches Kennzeichen: | B -TS 1732 | Fahrgestell-Nummer: | VF1RFC00566298802 |

## Zustandsbericht

| <b>Referenznummern</b> | 0031224567 - 0090957073 |

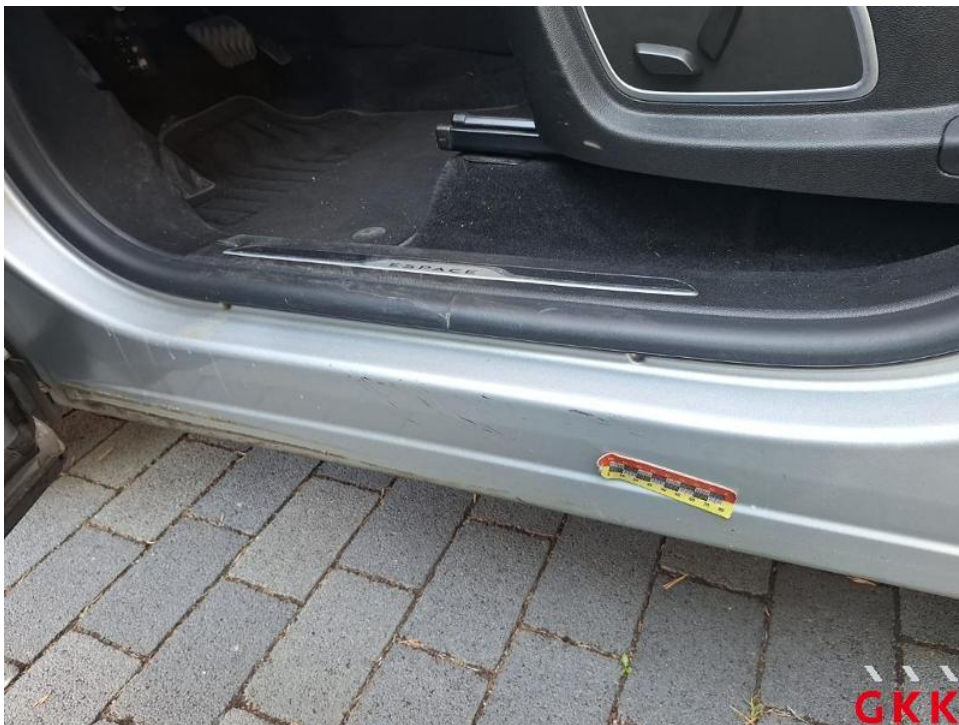
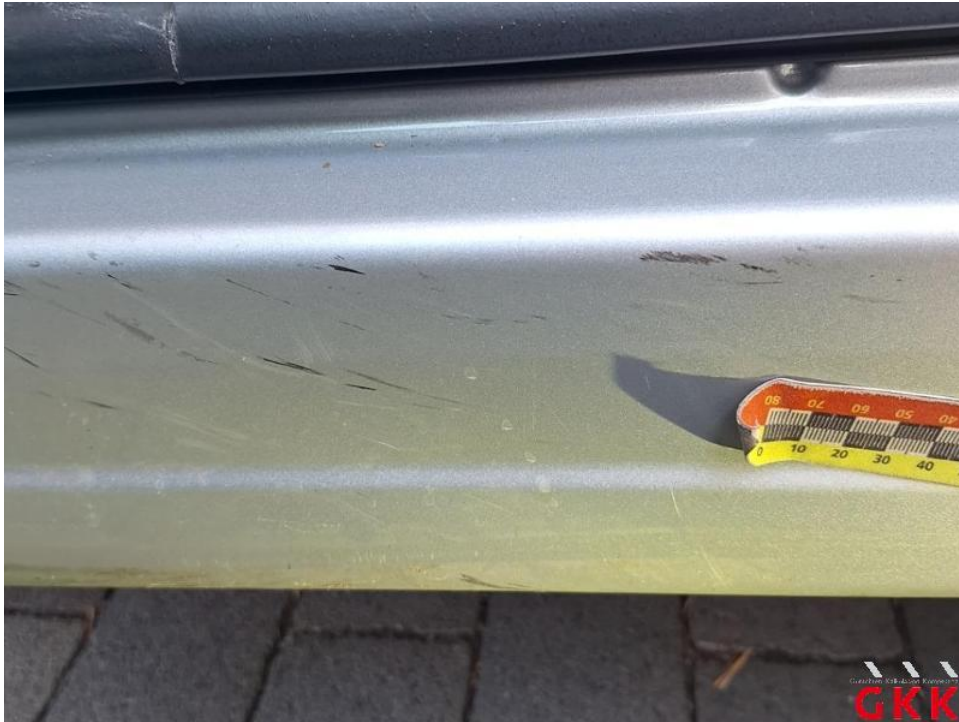
Tür vorne links Einstieg, verkratzt (Bild 44, Bild 45)

Bild 44. Tür vorne links, Einstieg, verkratzt, Smartrepair

Bild 45. Tür vorne links, Einstieg, verkratzt, Smartrepair

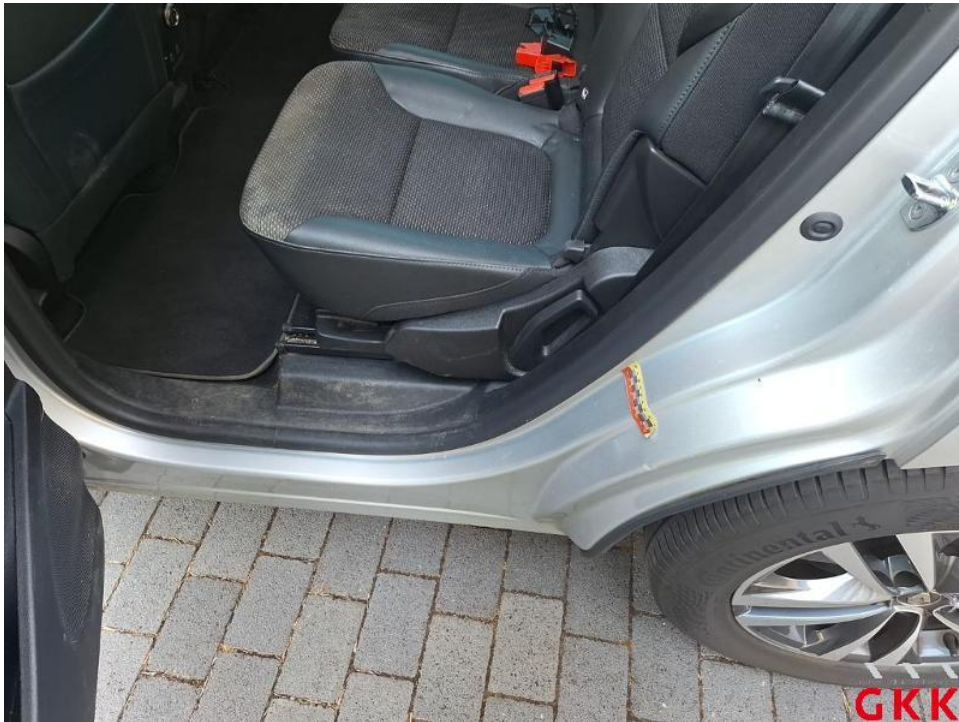
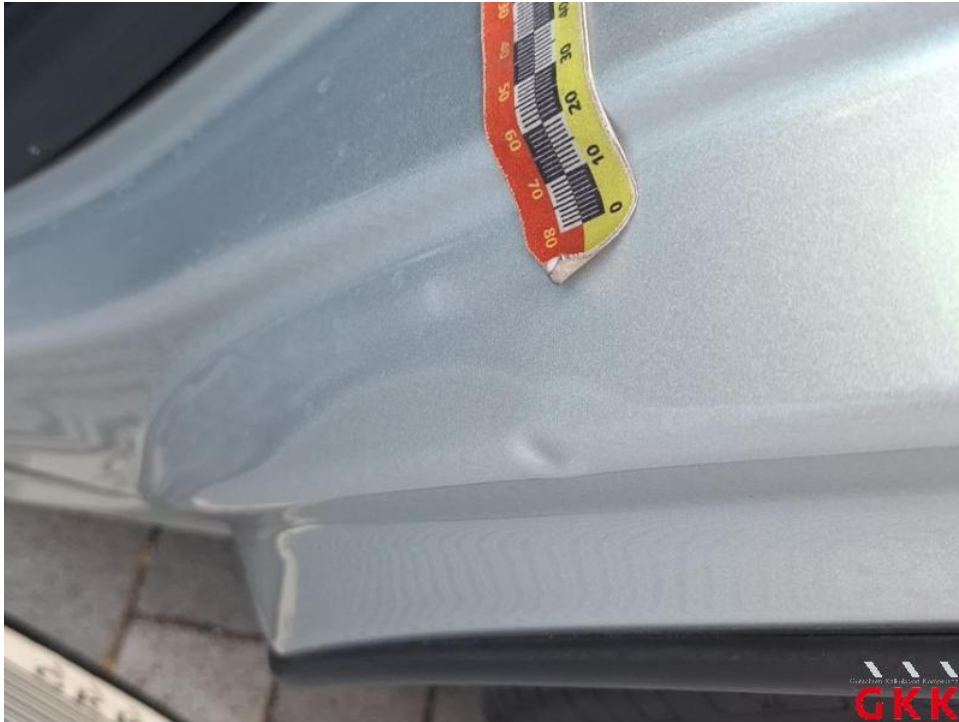
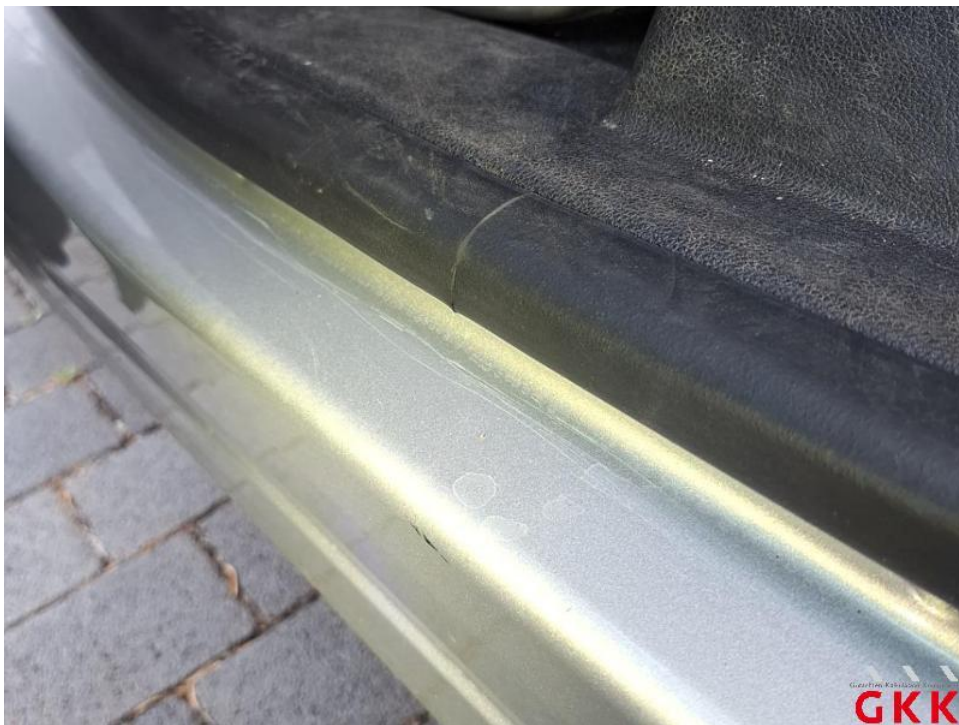
Tür hinten links Einstieg, beschädigt (Bild 46, Bild 47, Bild 48)

Bild 46. Tür hinten links, Einstieg, beschädigt, instand setzen - lackieren

Bild 47. Tür hinten links, Einstieg, beschädigt, instand setzen - lackieren

Bild 48. Tür hinten links, Einstieg, beschädigt, instand setzen - lackieren

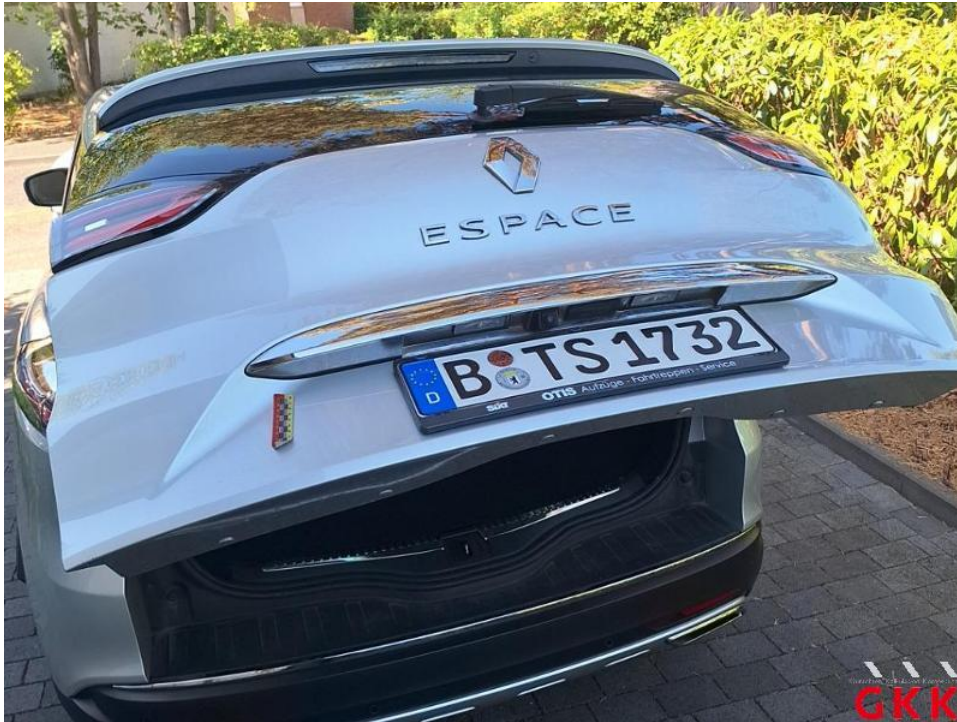
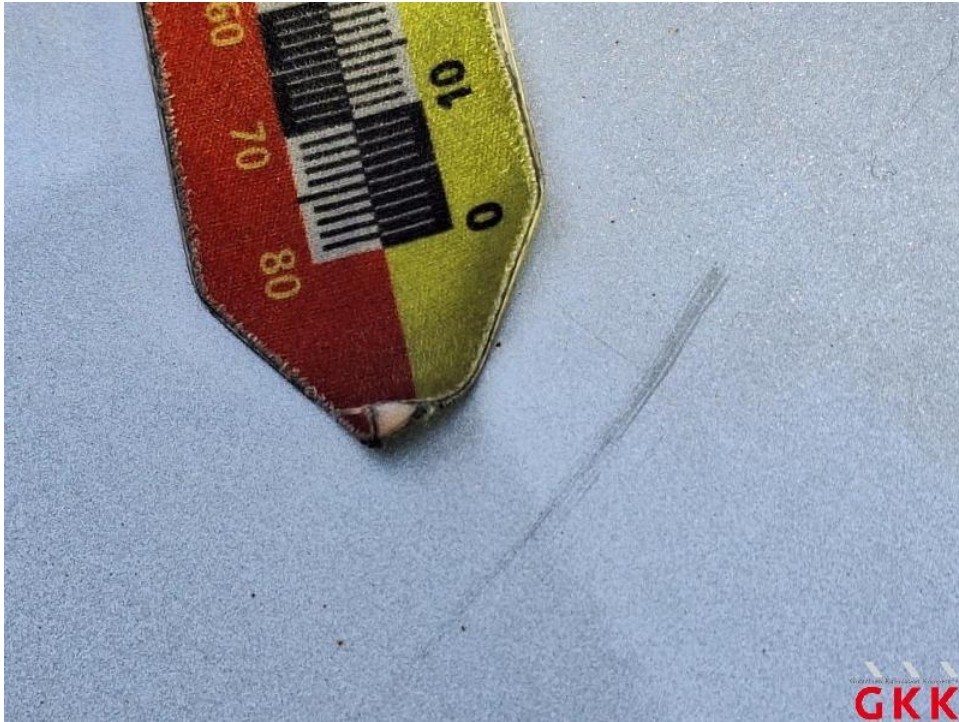
Heckklappe Blende -lackiert-, verkratzt (Bild 49, Bild 50, Bild 51)

Bild 49. Heckklappe, Blende -lackiert-, verkratzt, lackieren

Bild 51. Heckklappe, Blende -lackiert-, verkratzt, lackieren

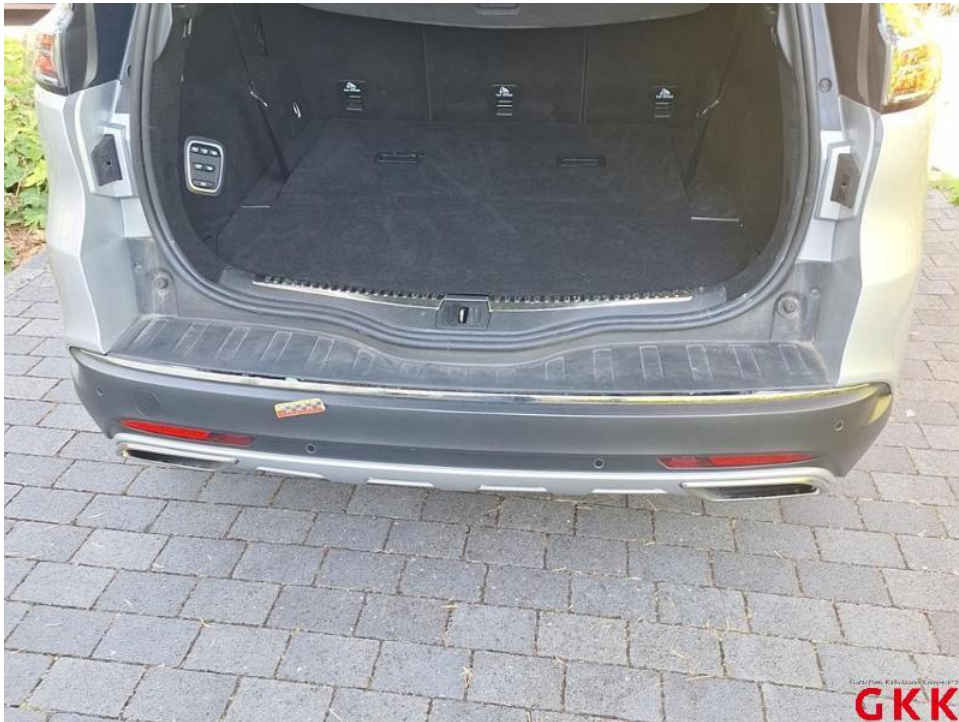
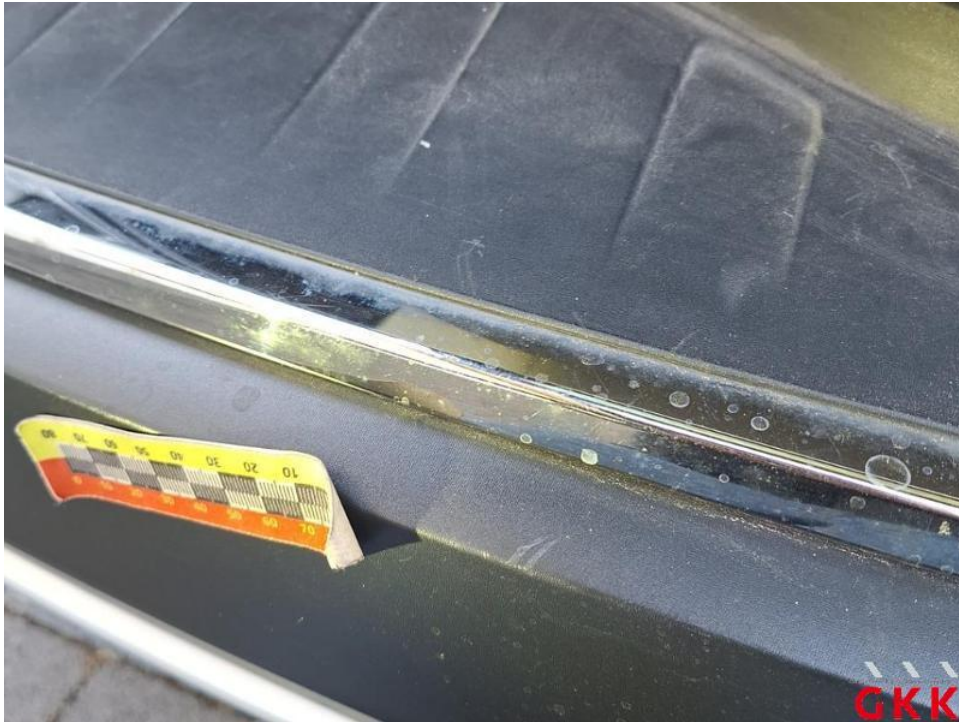
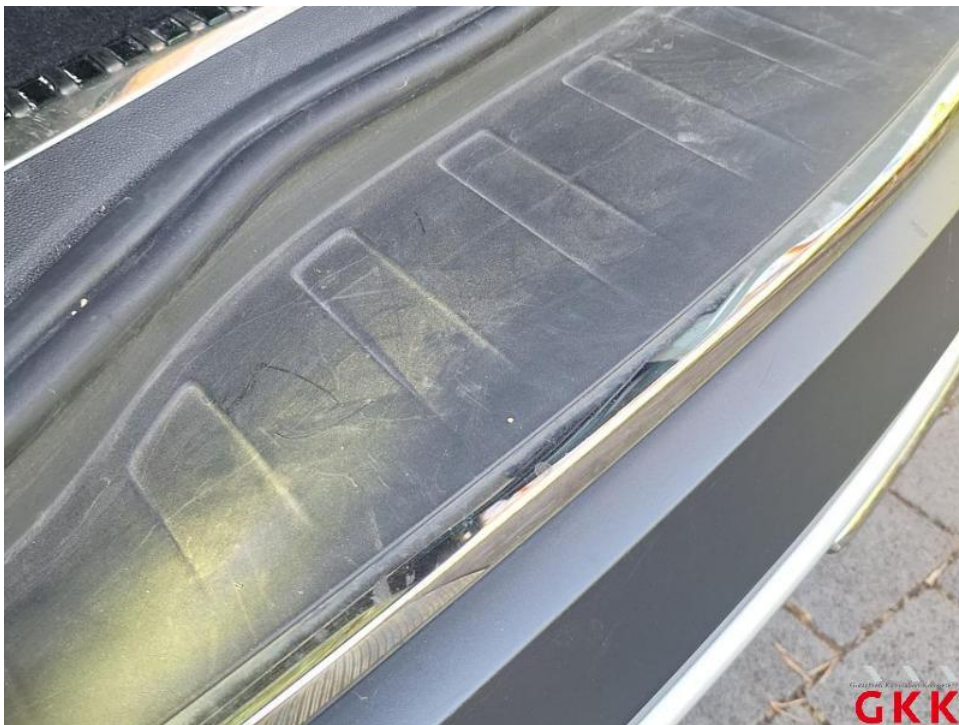
Stoßfänger hinten Verkleidung -unlackiert-, verkratzt (Bild 52, Bild 53, Bild 54)

Bild 52. Stoßfänger hinten, Verkleidung -unlackiert-, verkratzt, ersetzen

Bild 53. Stoßfänger hinten, Verkleidung -unlackiert-, verkratzt, ersetzen

Bild 54. Stoßfänger hinten, Verkleidung -unlackiert-, verkratzt, ersetzen

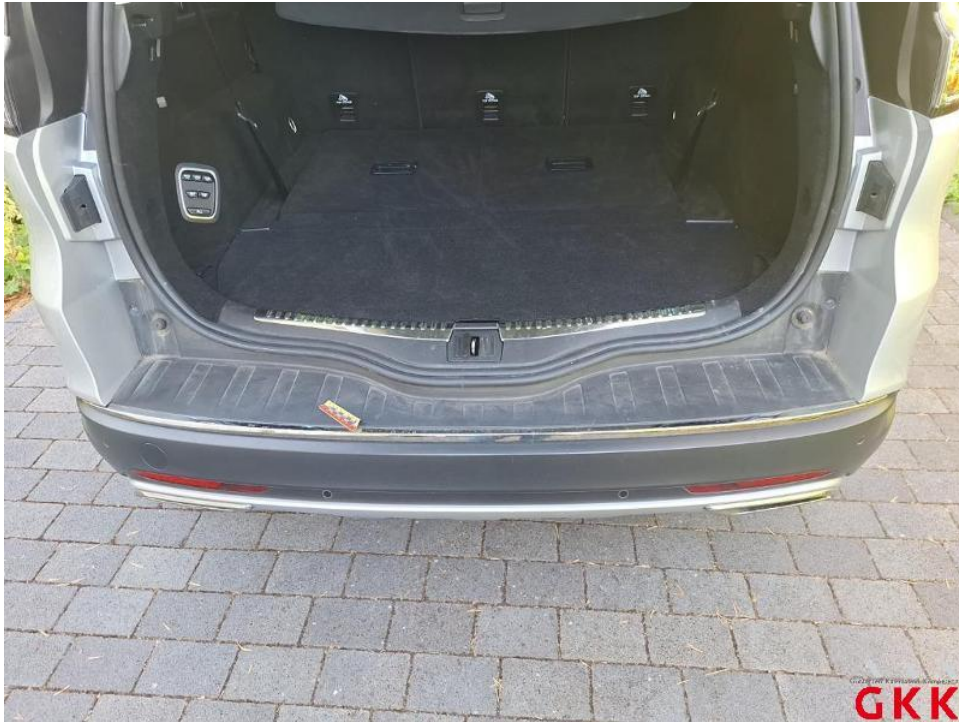
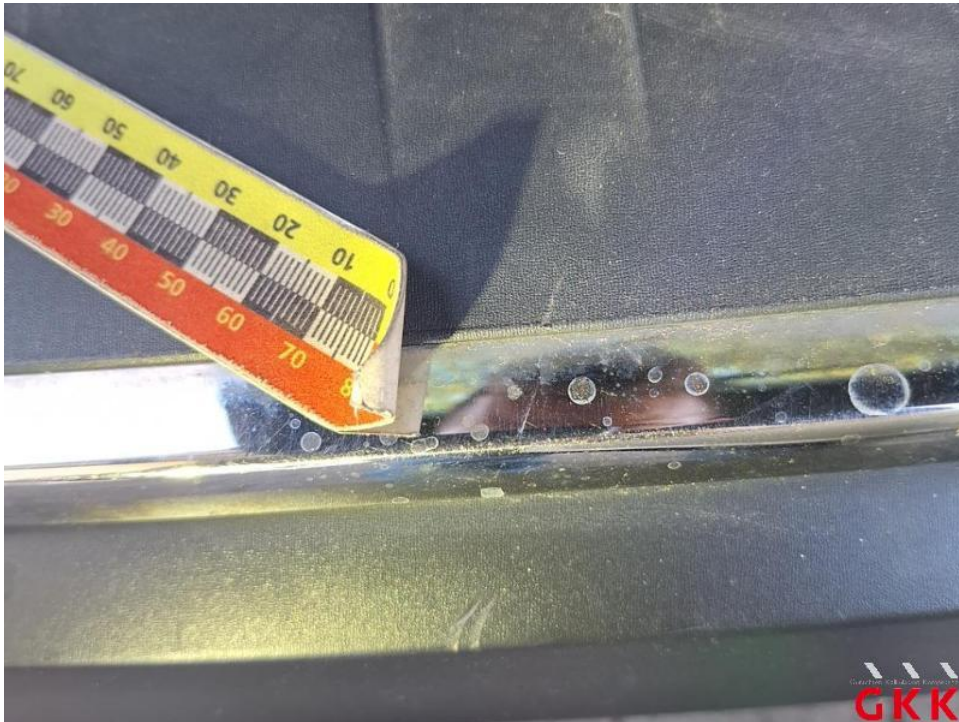
Stoßfänger hinten Leiste -mittig-, beschädigt (Bild 55, Bild 56)

Bild 55. Stoßfänger hinten, Leiste -mittig-, beschädigt, ersetzen

Bild 56. Stoßfänger hinten, Leiste -mittig-, beschädigt, ersetzen

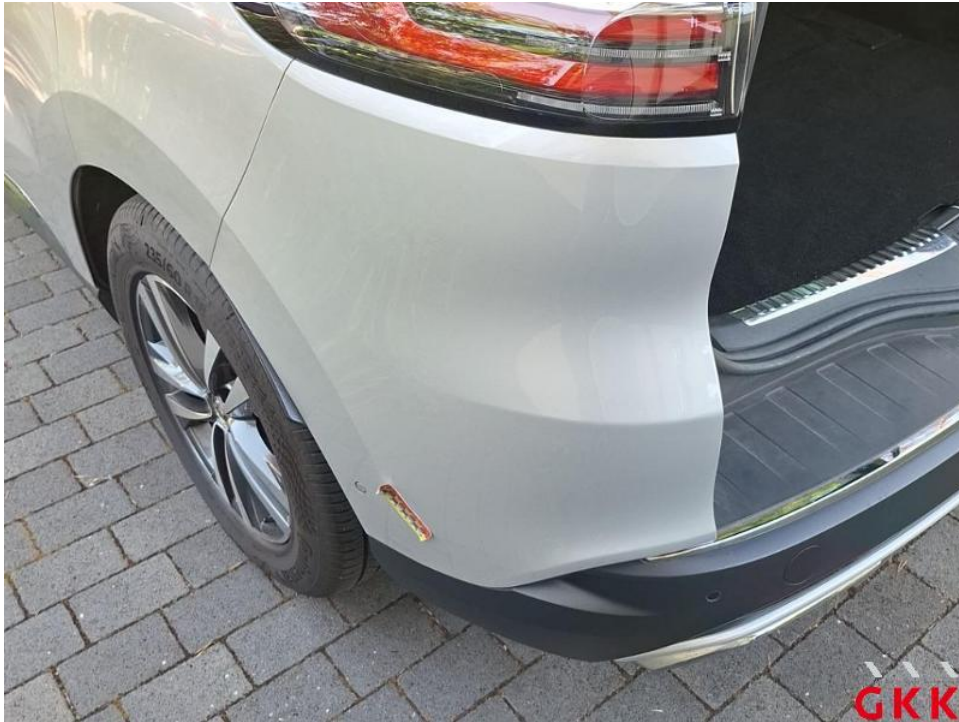
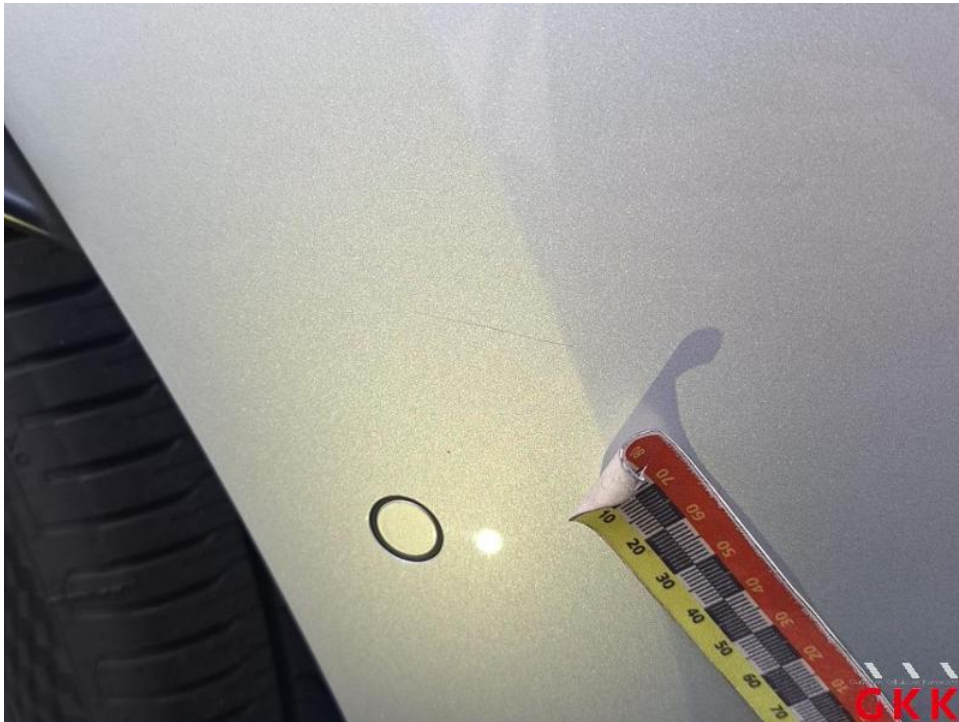
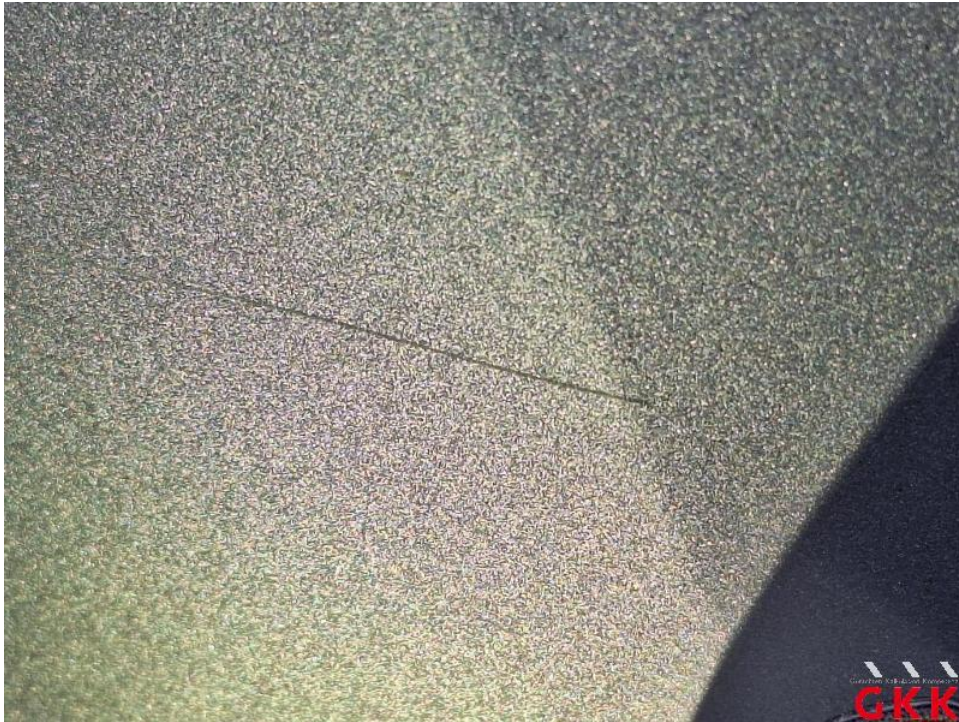
Stoßfänger hinten Ecke links -lackiert-, verkratzt (Bild 57, Bild 58, Bild 59)

Bild 57. Stoßfänger hinten, Ecke links -lackiert-, verkratzt, lackieren

Bild 58. Stoßfänger hinten, Ecke links -lackiert-, verkratzt, lackieren

Bild 59. Stoßfänger hinten, Ecke links -lackiert-, verkratzt, lackieren

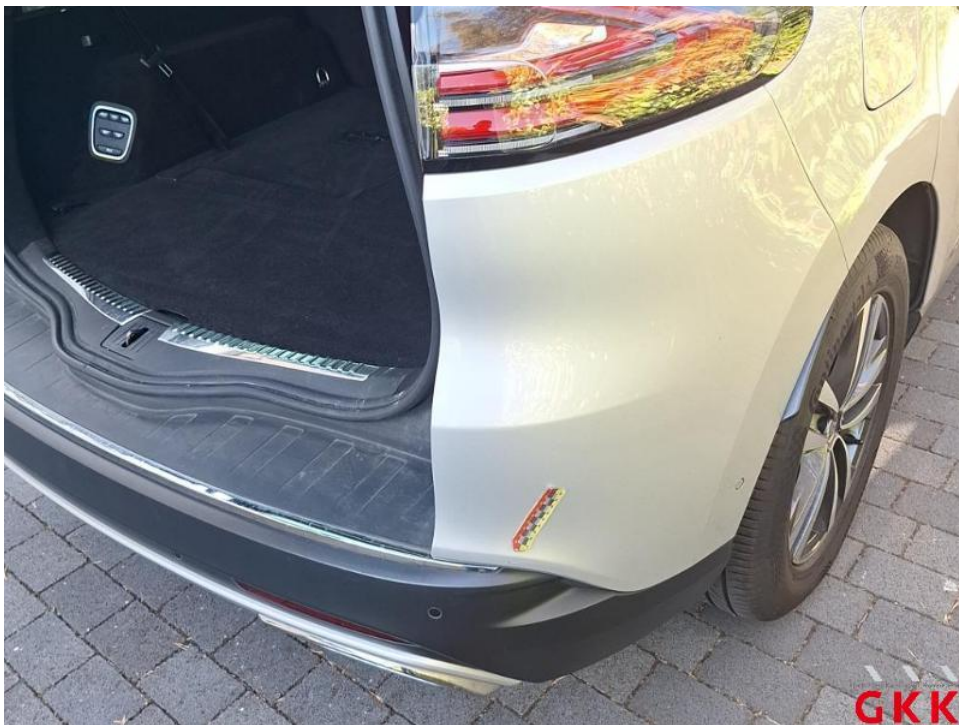
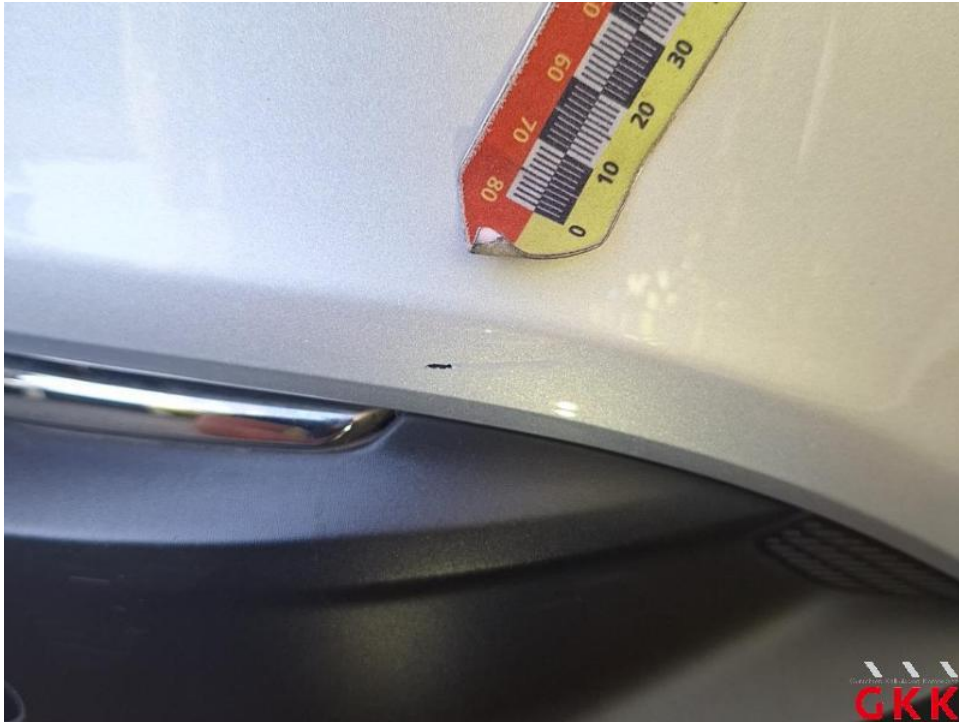
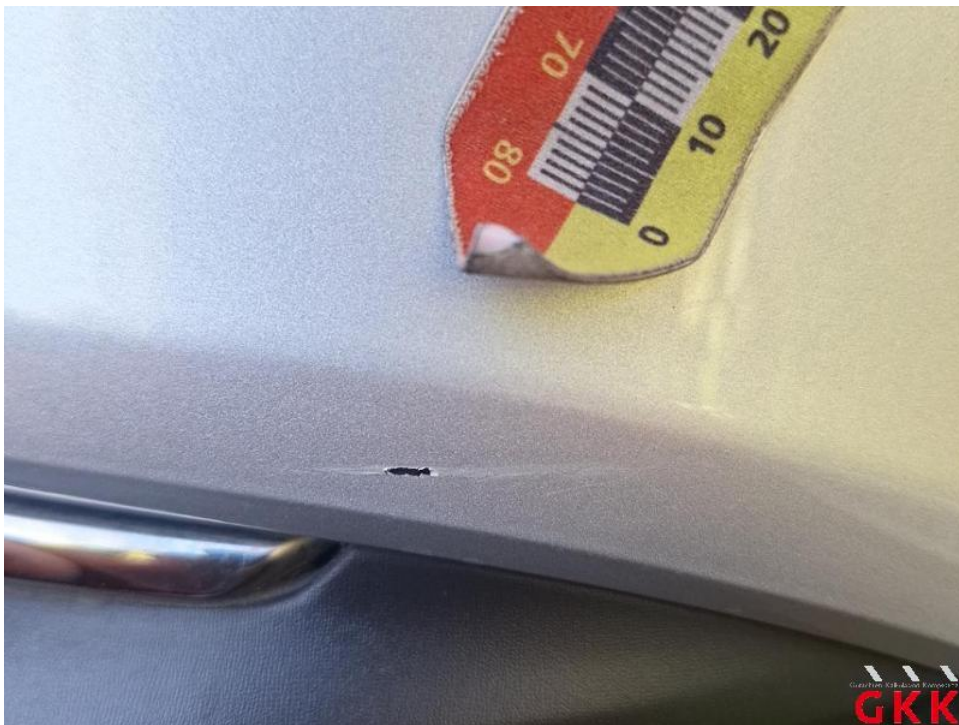
Stoßfänger hinten Ecke rechts -lackiert-, verkratzt (Bild 60, Bild 61, Bild 62)

Bild 60. Stoßfänger hinten, Ecke rechts -lackiert-, verkratzt, lackieren

Bild 61. Stoßfänger hinten, Ecke rechts -lackiert-, verkratzt, lackieren

Bild 62. Stoßfänger hinten, Ecke rechts -lackiert-, verkratzt, lackieren

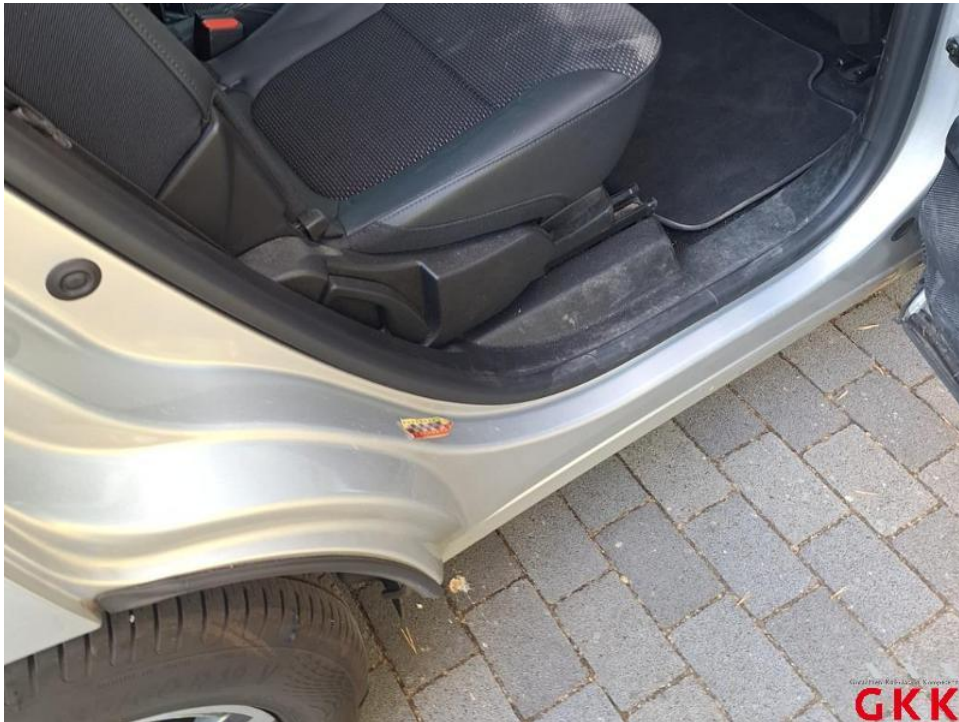
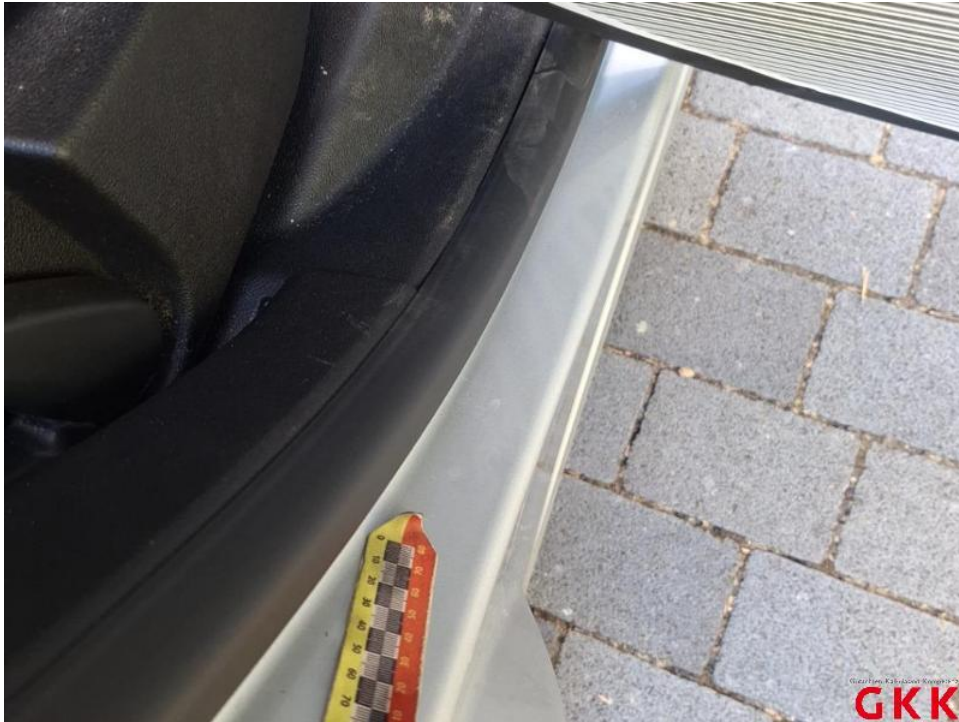
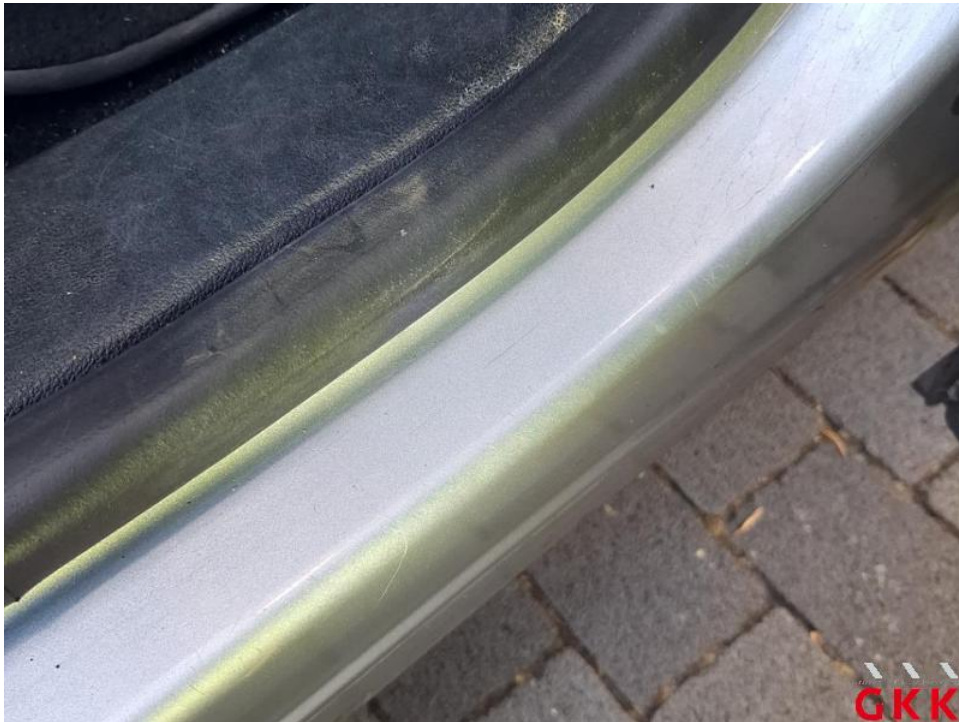
Tür hinten rechts Einstieg, beschädigt (Bild 66, Bild 67, Bild 68)

Bild 66. Tür hinten rechts, Einstieg, beschädigt, instand setzen - lackieren

Bild 67. Tür hinten rechts, Einstieg, beschädigt, instand setzen - lackieren

Bild 68. Tür hinten rechts, Einstieg, beschädigt, instand setzen - lackieren

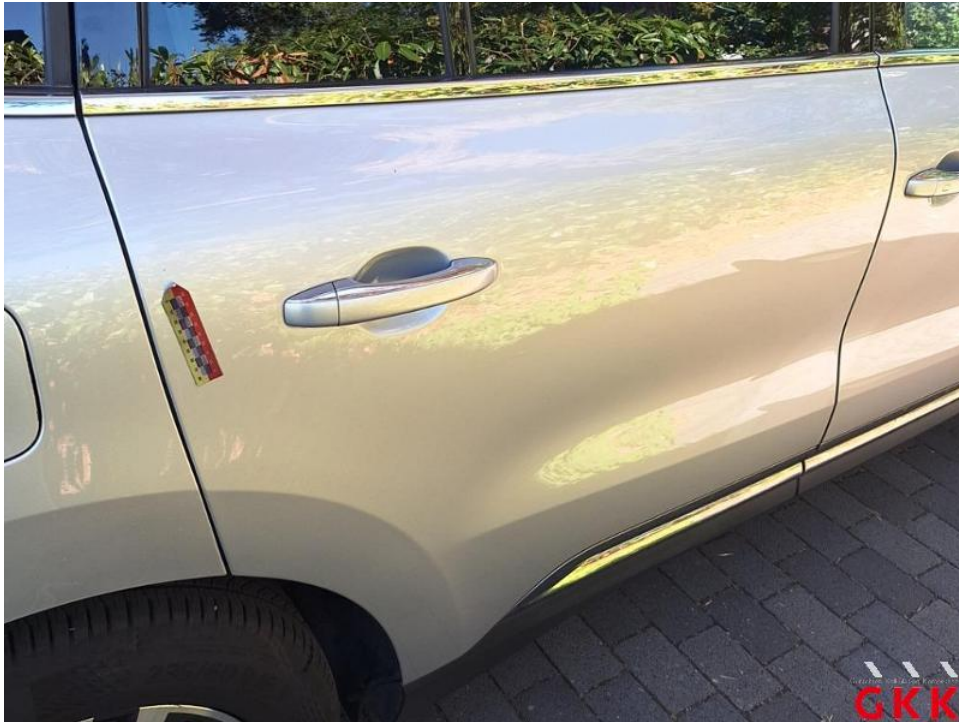
Tür hinten rechts, verkratzt (Bild 69, Bild 70, Bild 71)

Bild 69. Tür hinten rechts, verkratzt, lackieren

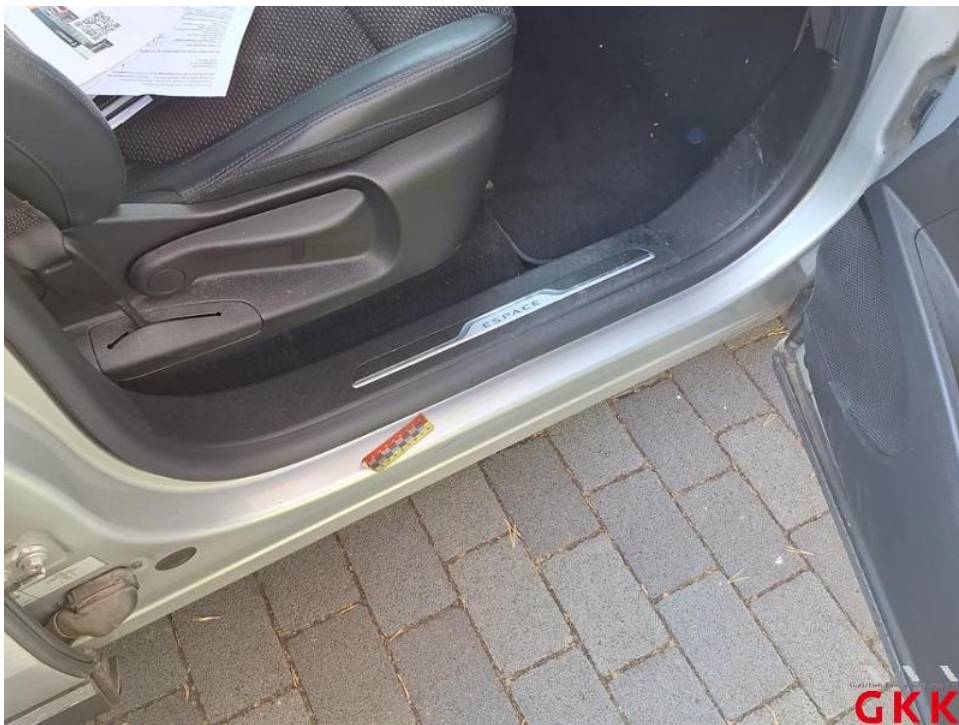
Tür vorne rechts Einstieg, verkratzt (Bild 72, Bild 73, Bild 74)

Bild 72. Tür vorne rechts, Einstieg, verkratzt, Smartrepair

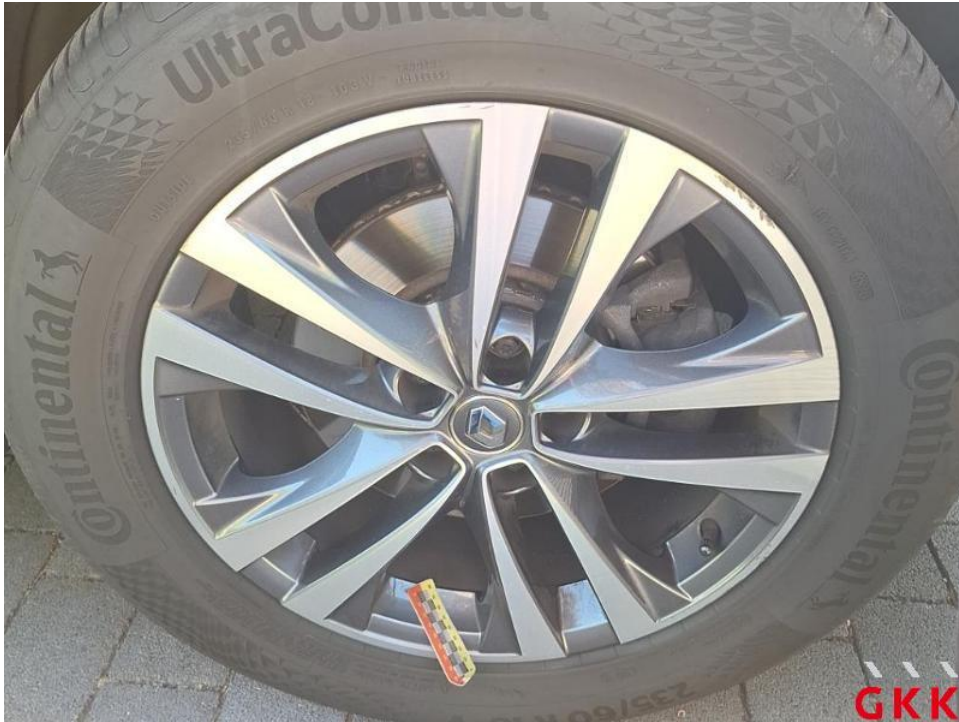
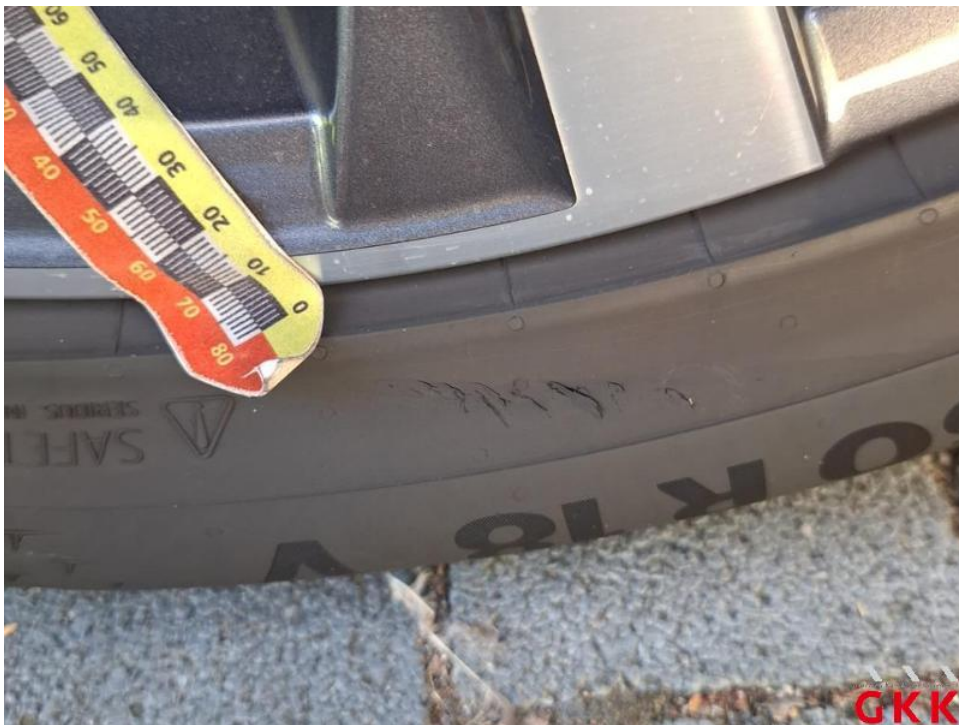
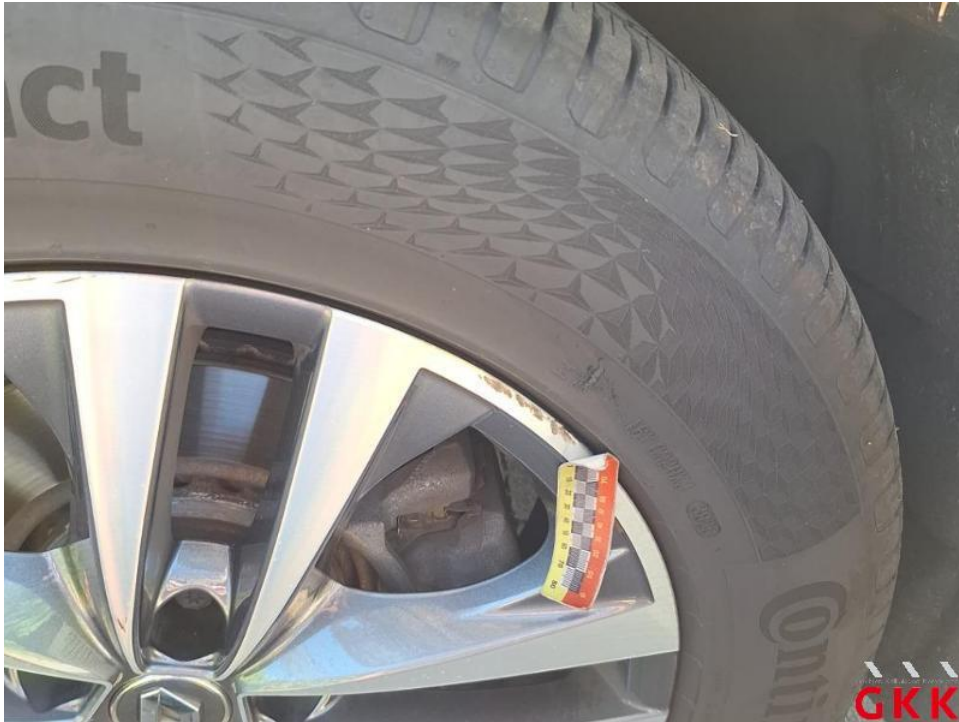
Reifen vorne rechts, beschädigt (Bild 77, Bild 78, Bild 79)

Bild 77. Reifen, vorne rechts, beschädigt, ersetzen

Bild 78. Reifen, vorne rechts, beschädigt, ersetzen

Bild 79. Reifen, vorne rechts, beschädigt, ersetzen

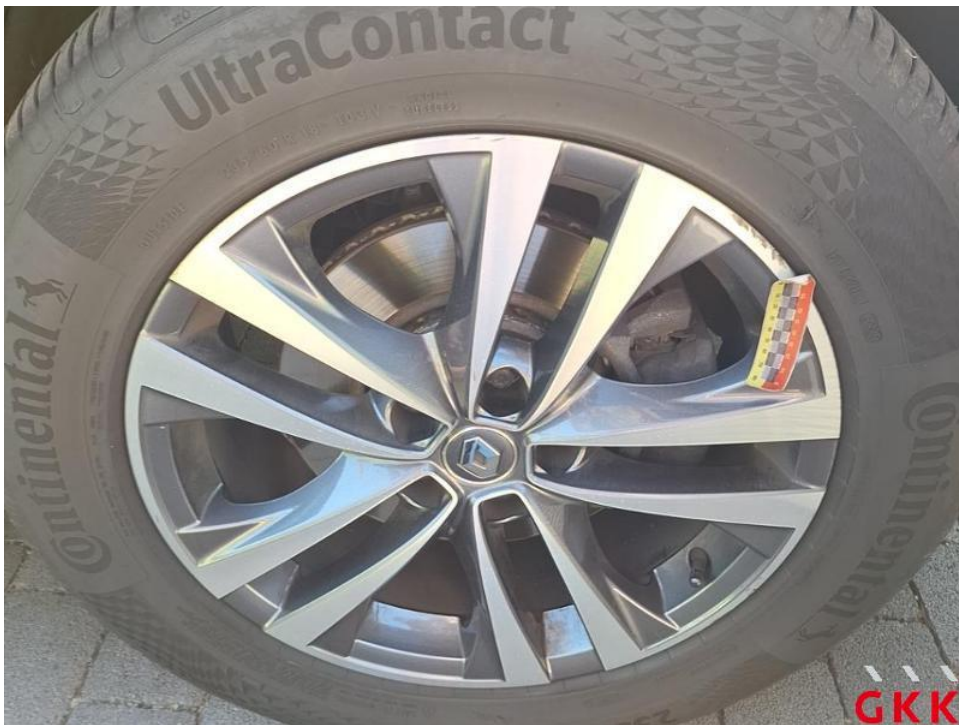
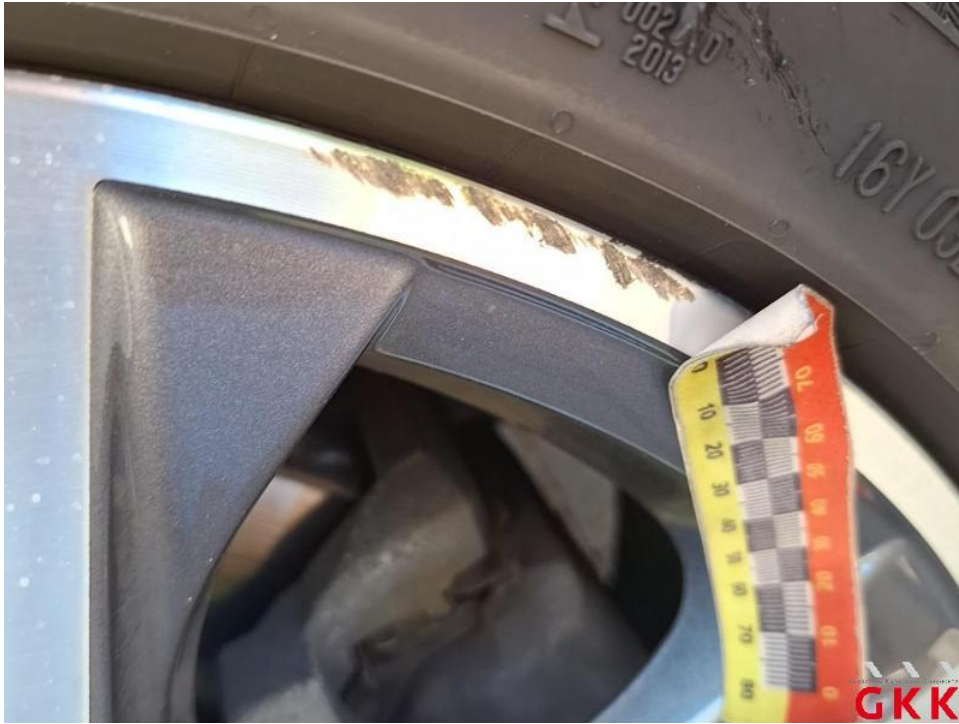
LM-Rad vorne rechts, Materialabtrag (Bild 80, Bild 81)

Bild 80. LM-Rad, vorne rechts, Materialabtrag, ersetzen

Bild 81. LM-Rad, vorne rechts, Materialabtrag, ersetzen
