Zustandsbericht / Minderwertgutachten

Auftraggeber Mobilize Financial Services, eine Marke der RCI Banque S.A., Niederlassung
Deutschland, Jagenbergstr. 1, 41468 Neuss
Besichtigung 09.03.2026

Erstzulassung	12.03.2024	Letzte Zulassung	12.03.2024
Fahrzeugart	Personenkraftwagen	Hersteller	Renault
Type / Verkaufsbez.	Austral (07.2022->) / Austral 1.3 TCe 160 Mild-Hybrid Evolution (EU 6d)	Aufbauart	Kombi
Türen	5	Sitzplätze	5
Fahrzeug-Ident.-Nr.	VF1RHN00872186929	HSN / TSN	3333 / BPR
DAT Europa-Code®	017201580060002	DAT Marktindex	DE002 6470
Km-Stand abgelesen	19260	Nächste HU §29 StVZO	03 / 2027
Energiequelle / Kraftstoff	Hybr.Benzin/E	Zylinderanzahl	4 / Hybridantrieb
Leistung (kW)	116	Hubraum (ccm)	1332
Schadstoffklasse:	EURO6;WLTP;AP;PI/CI; M, N1 I	Antriebsart	Frontantrieb
Getriebe	Automatik /	Felgen	Leichtmetall
Farbe	Weiß / Uni / OV369	Polster / Farbe	Stoff / Grau

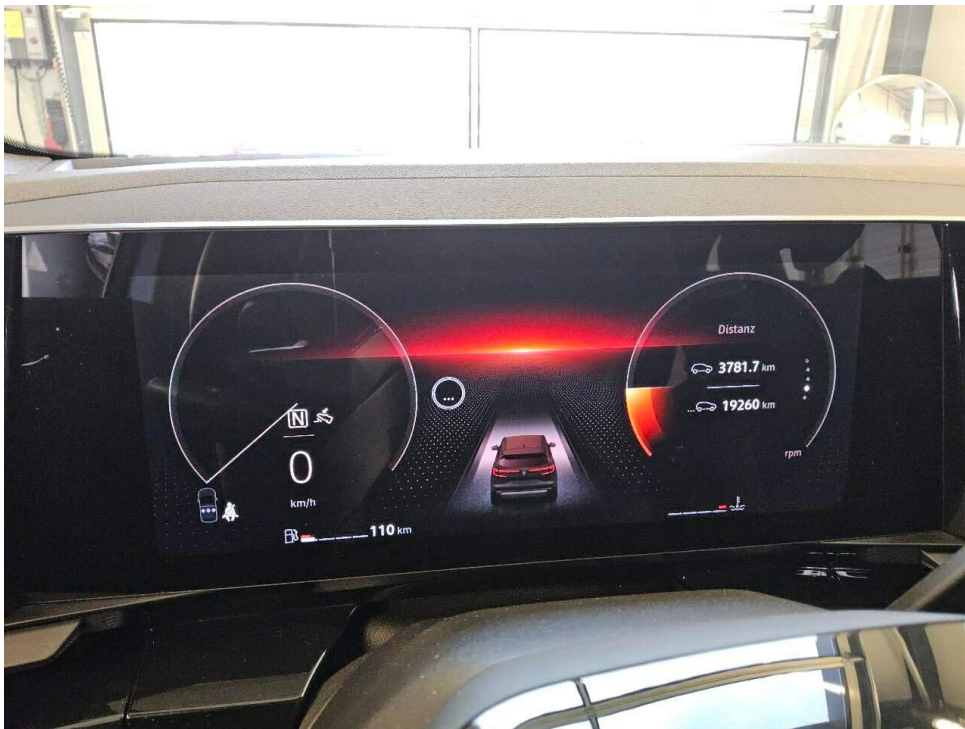
Bild 6 : Kombiinstrument (betriebsbereit) mit Kilometerstand

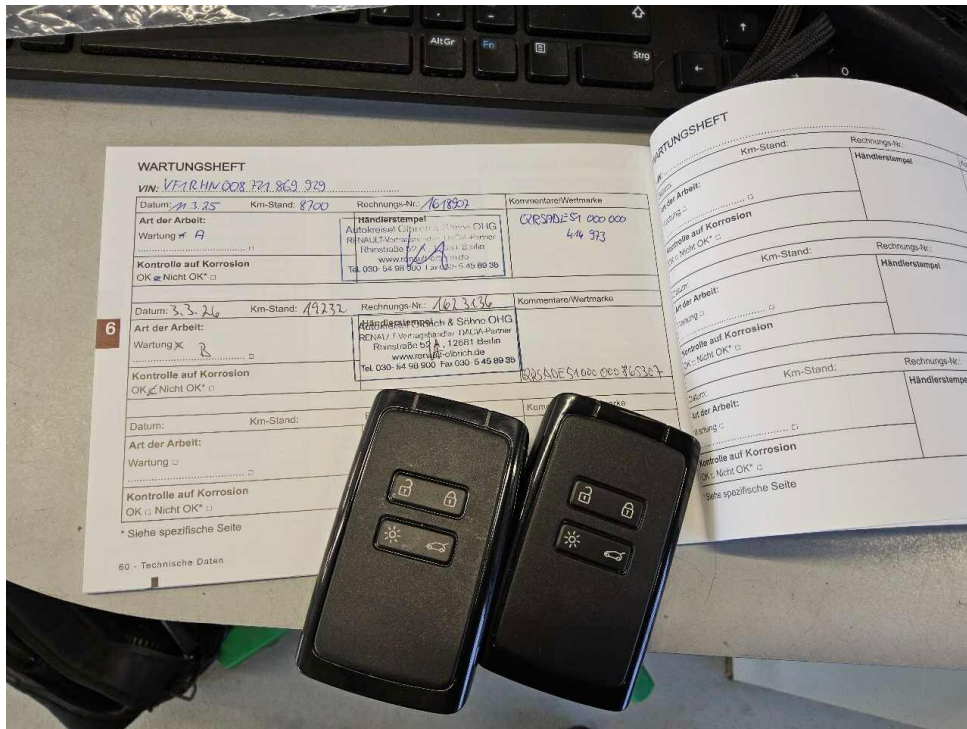
Bild 8 : Alle Fz-Schlüssel, ZLB 1, Letzter Eintrag im Serviceheft

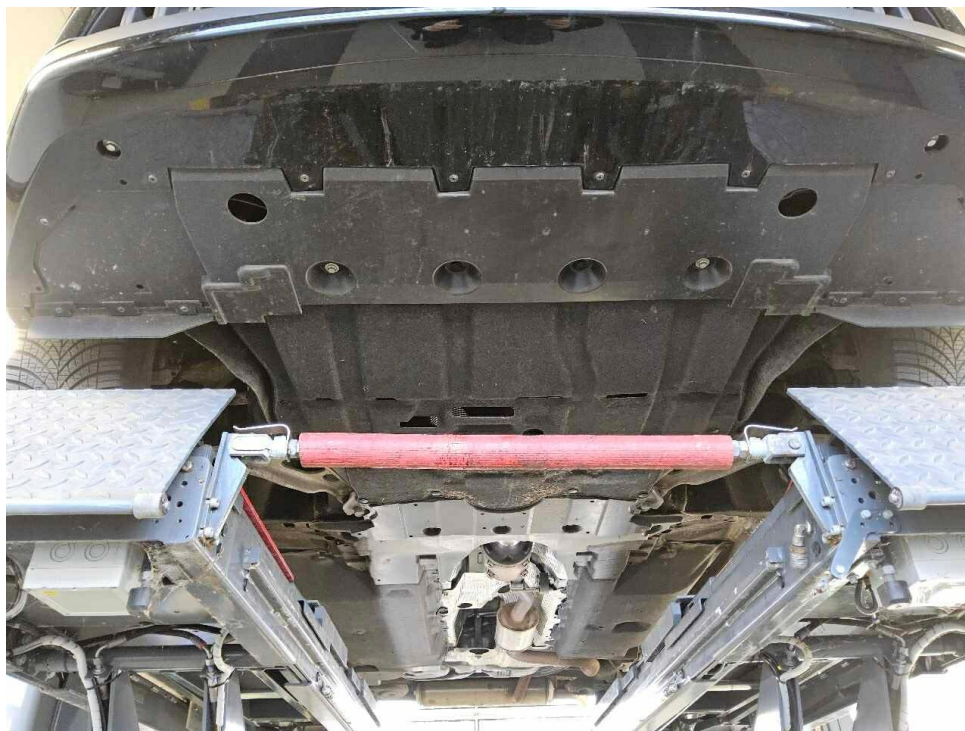
Bild 9 : Unterboden
