MG 3 (02.2024->) 1.5 HYBRID+ 143 KW STANDARD HYBRID 143 KW (MOTOR 1,5 LTR. - 75 KW) 5-TÜRIG

VIN: LSJWP4U93SZ083071

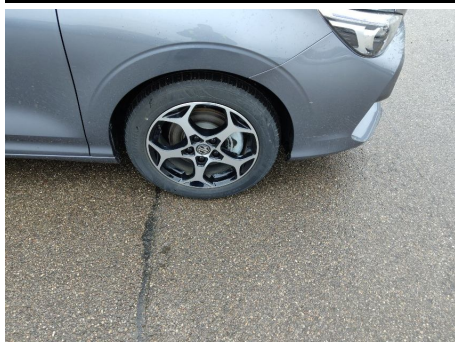
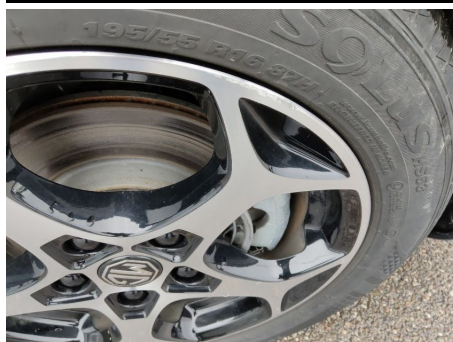
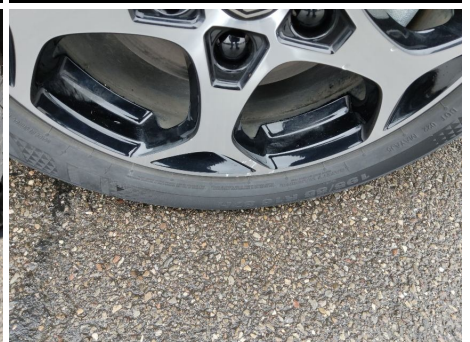
| # | Element | Defekt | Korrektur |
|---|---|---|---|
| 001 | Felge / Vorne Rechts | Kratzer | Ersetzen |

Felge / Vorne Rechts / Kratzer

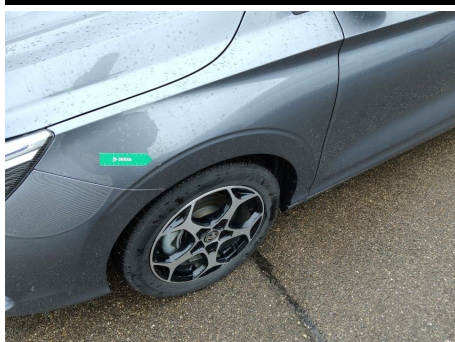
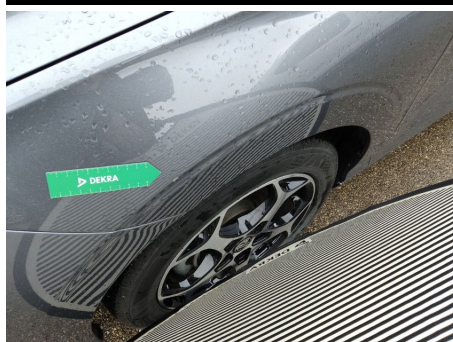
| # | Element | Defekt | Korrektur |
|---|---|---|---|
| 002 | Kotflügel / Vorne Links | Delle | Reparieren |

Kotflügel / Vorne Links / Delle

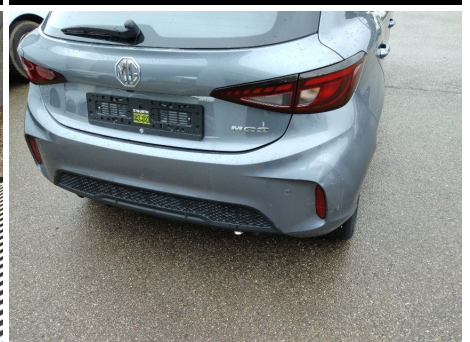
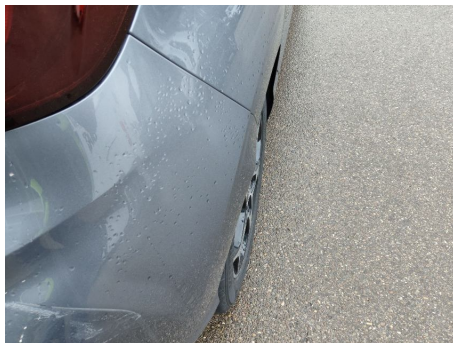
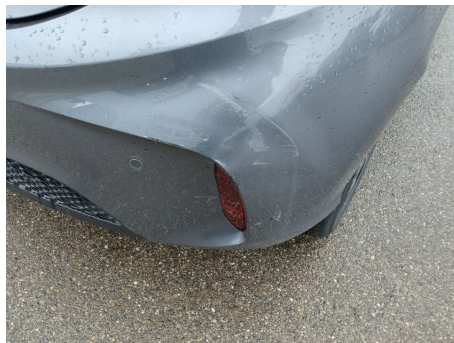
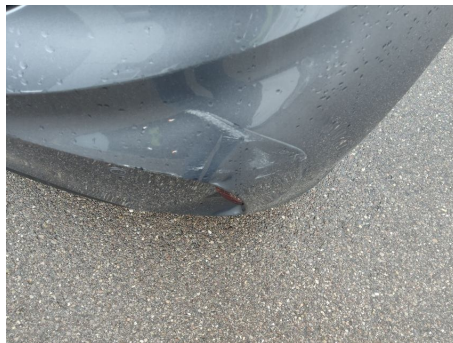
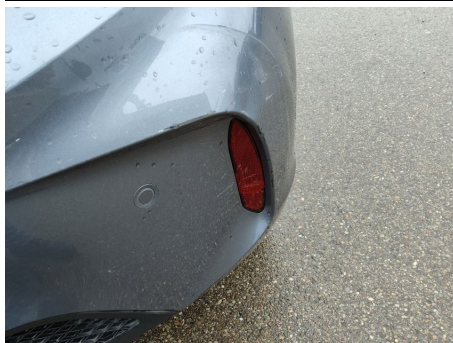
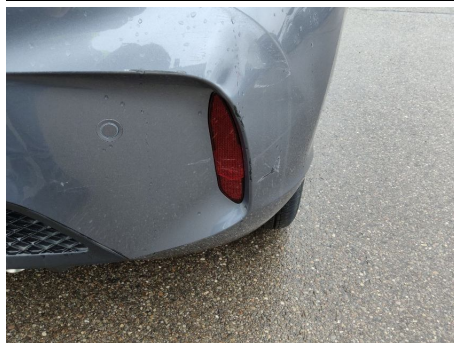
| # | Element | Defekt | Korrektur |
|---|---|---|---|
| 003 | Stoßfänger / Hinten | Gebrochen | Ersetzen |

Stoßfänger / Hinten / Gebrochen

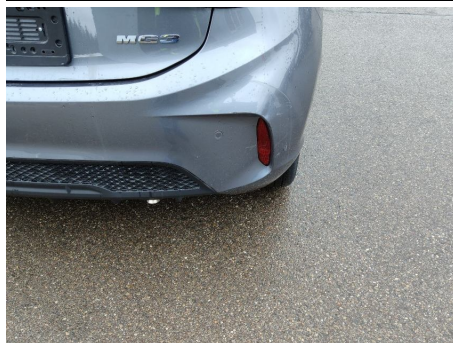
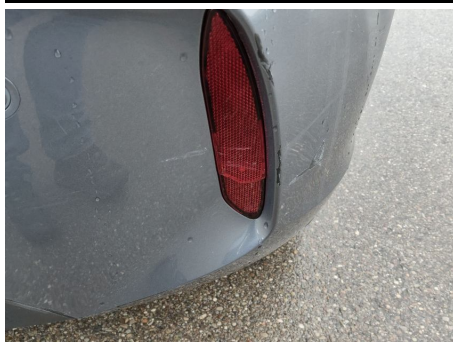
| 004 | Reflektor / Hinten Rechts | Gebrochen | Ersetzen |

Reflektor / Hinten Rechts / Gebrochen

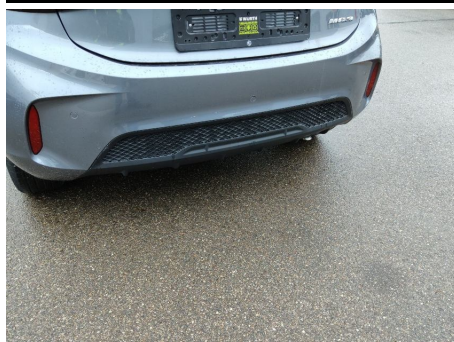
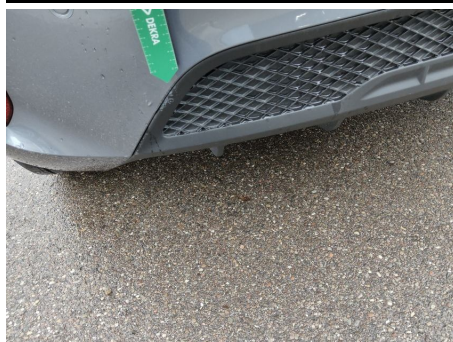
| 005 | Spoiler / Hinten<br>Lackiert : Nein | Gebrochen | Ersetzen |

Spoiler / Hinten / Gebrochen

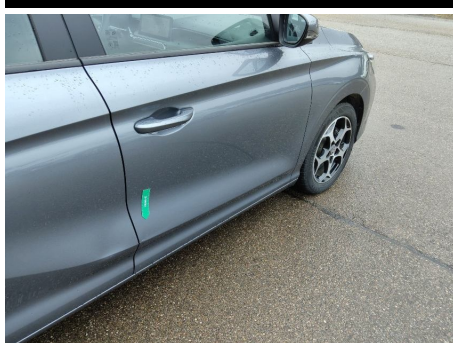
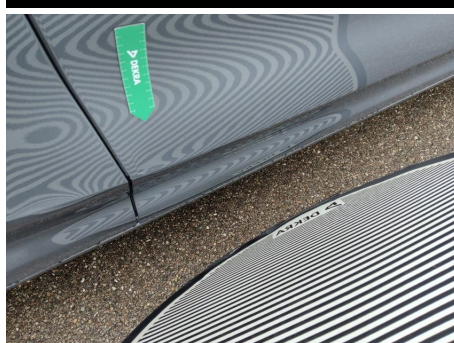
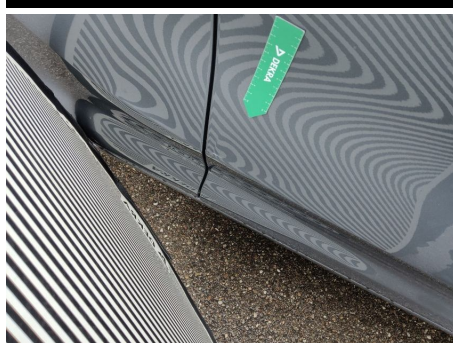
| 007 | Tür / Vorne Rechts | Delle | Reparieren |

Tür / Vorne Rechts / Delle

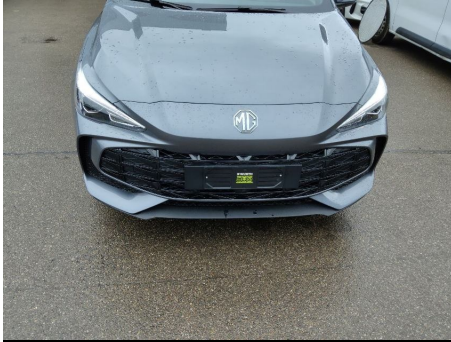
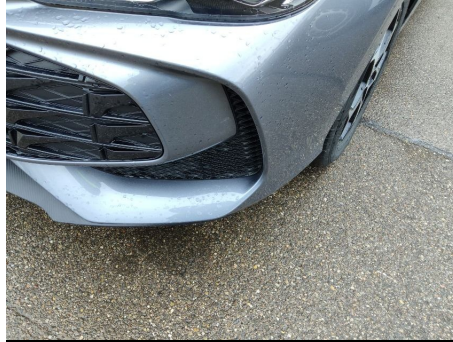
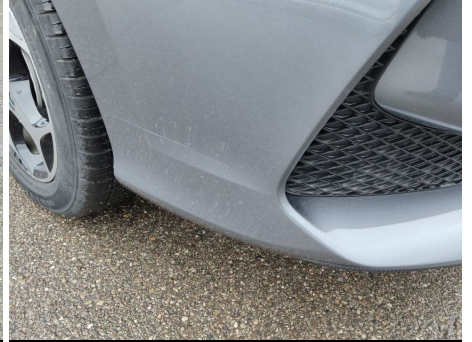
| 008 | Stoßfänger / Vorne | Delle | Reparieren |

Stoßfänger / Vorne / Delle

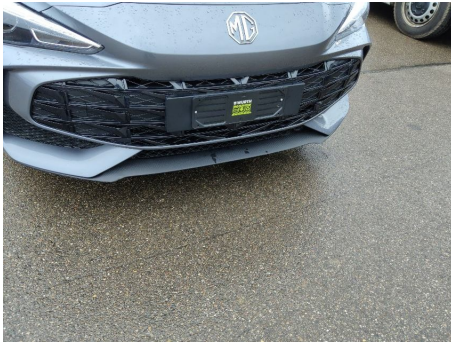
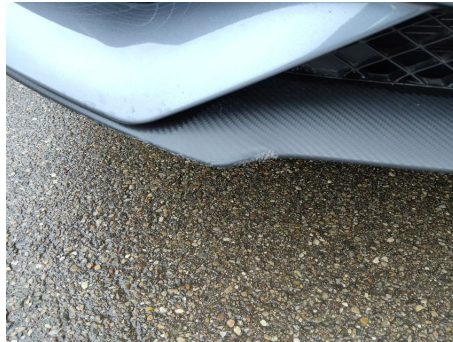
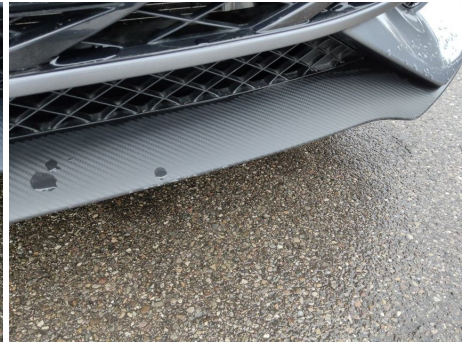
| 009 | Spoiler / Vorne | Gebrochen | Ersetzen |

Spoiler / Vorne / Gebrochen
