Zustandsbericht

Protokollnummer: 41923134
Auftrags-Nr / Referenz: 52081016
Besichtigungsdatum: 19.09.2025

Hersteller / Modell	Tesla Model 3 Langstreckenbatt. Allradantrieb Dual Motor		
Kennzeichen		Fahrgestellnummer	LRW3E7EK3MC339788
Erstzulassung	22.09.2021	Laufleistung (abgelesen)	49.858 km
HSN/TSN	1480 / AAR 00073	Kraftstoffart / Zylinder	Elektro / 0
Fahrzeugart	PKW Limousine	Antriebsart	Allradantrieb
Schadstoffklasse	2017/1151;WLTP;reine Elektrofz	Getriebe / Anzahl Gänge	Direktantrieb
Farbe	Schwarz Uni	Besichtigungszustand	bedingt: Licht/Nässe/Schmutz
Leistung / Hubraum	153 kW / 0 ccm	Nächste HU	10/2026
Wartungsheft / Nachweis	digitaler Nachweis / unvollstän...	Restlauf bis Service	0 Tag(e)
Letzte Wartung		Polsterart	Leder
Vorschaden	Keine Feststellbar	Polsterfarbe	Schwarz
Nachlackierung	Keine Feststellbar	zul. Gesamtgewicht	2.232 kg
Dokumente	ZB vorhanden	Anzahl Halter	unbekannt
Schlüssel soll/ist	2/2	Anzahl Sitze / Türen	5 / 5
Vertragsnummer	52081016	Re-Import

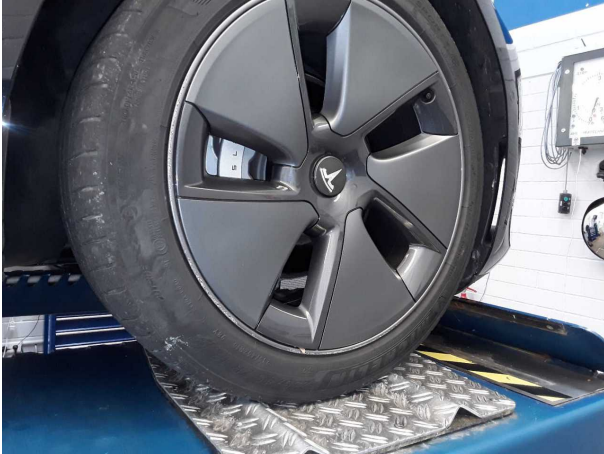
Beschädigung #1: Rad/Reifen: Leichtmetallfelge vorn rechts - Kratz...
Wertminderung

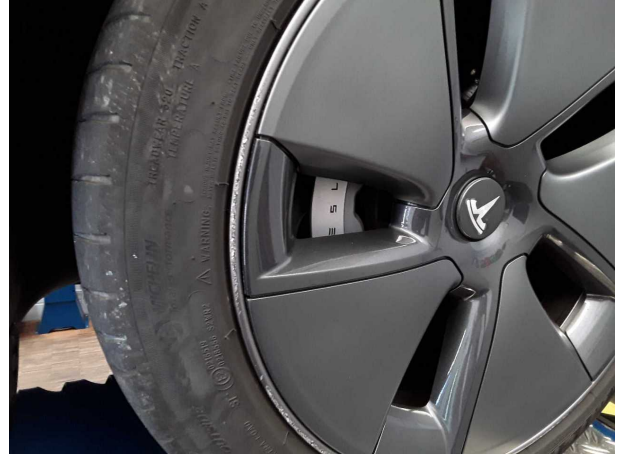
Beschädigung #1: Rad/Reifen: Leichtmetallfelge vorn rechts -
Kratzer - Wertminderung

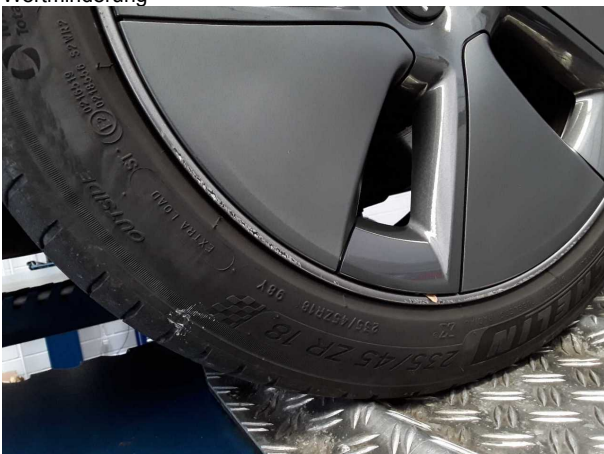
Beschädigung #1: Rad/Reifen: Leichtmetallfelge vorn rechts - Kratz...
Wertminderung

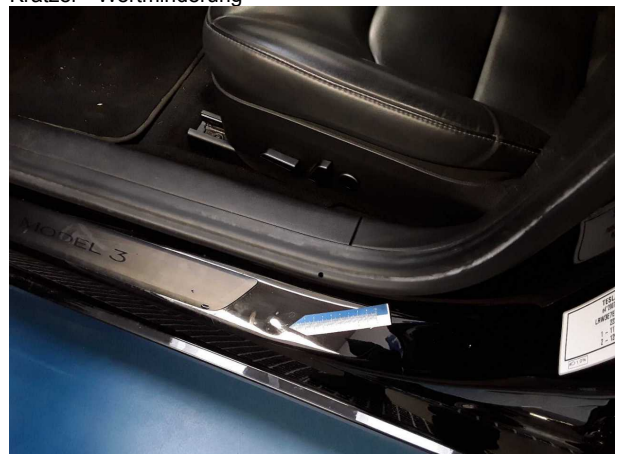
Beschädigung #2: Schweller links: Einstieg - Delle(n) - Smart
Repair

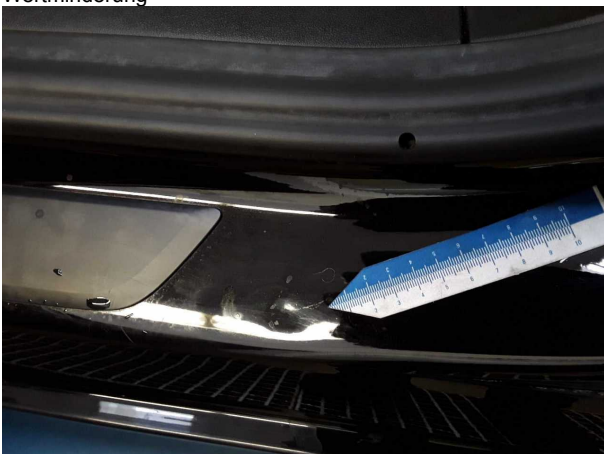
Beschädigung #2: Schweller links: Einstieg - Delle(n) - Smart Repair

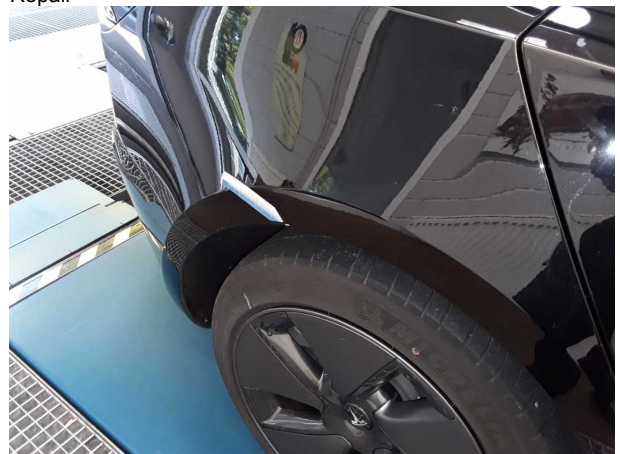
Beschädigung #3: Seitenwand rechts: Seitenwand - Kratzer -
Smart Repair

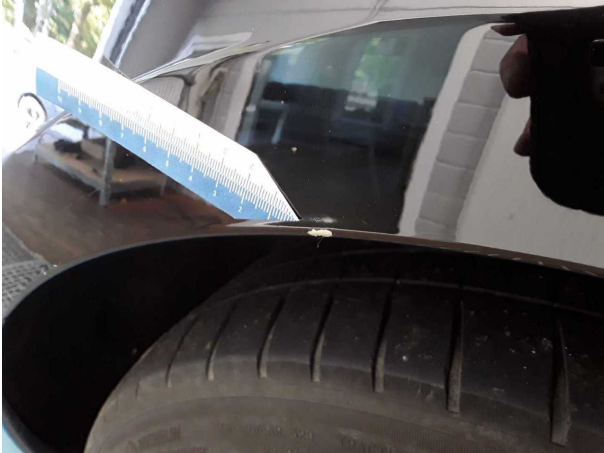
Beschädigung #3: Seitenwand rechts: Seitenwand - Kratzer - Smart Repair

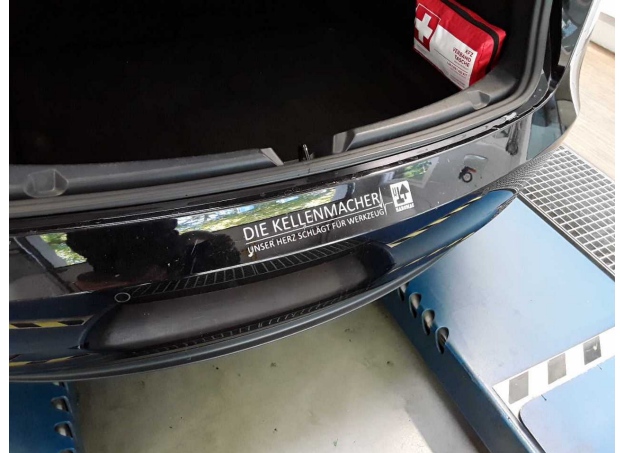
Beschädigung #4: Stossfänger hinten: Stossfänger hinten (beklebt und) - Kratzer - Smart Repair

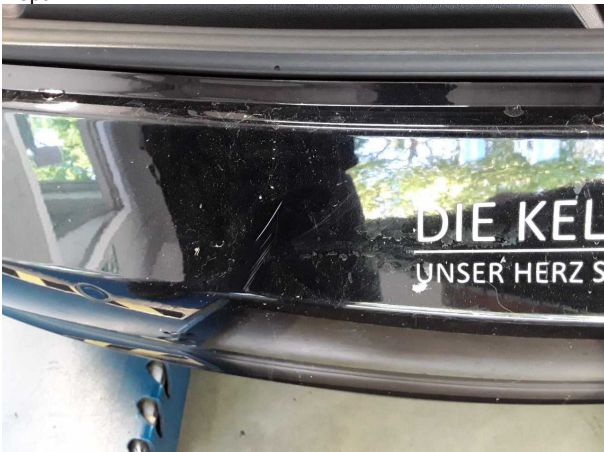
Beschädigung #4: Stossfänger hinten: Stossfänger hinten (beklebt und) - Kratzer - Smart Repair

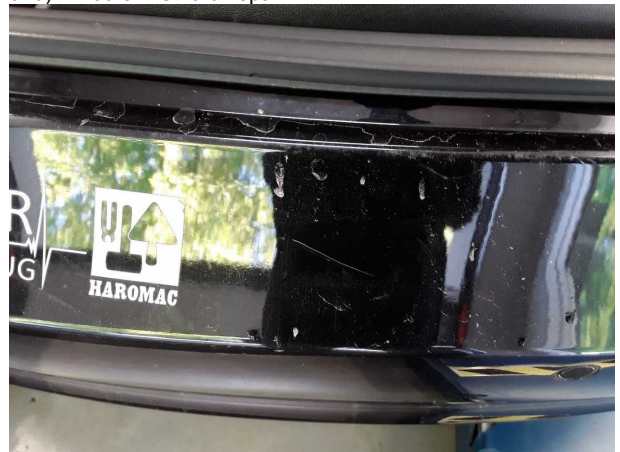
Beschädigung #4: Stossfänger hinten: Stossfänger hinten (beklebt und) - Kratzer - Smart Repair

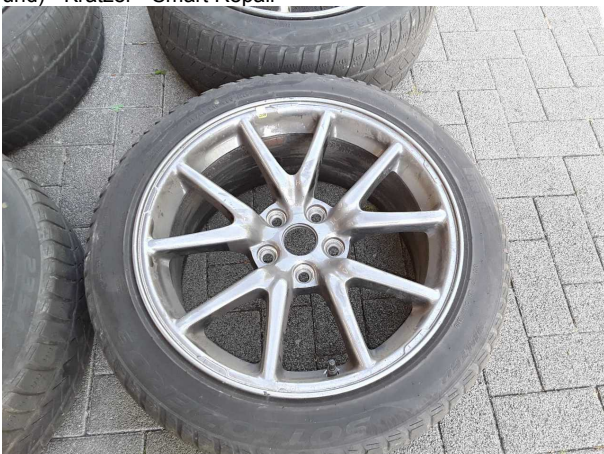
Beschädigung #5: 2.Radsatz: 2 Leichtmetallfelgen - Kratzer - Wertminderung

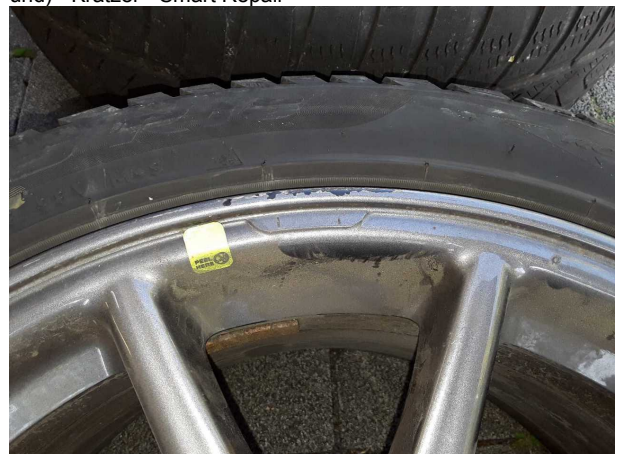
Beschädigung #5: 2.Radsatz: 2 Leichtmetallfelgen - Kratzer - Wertminderung

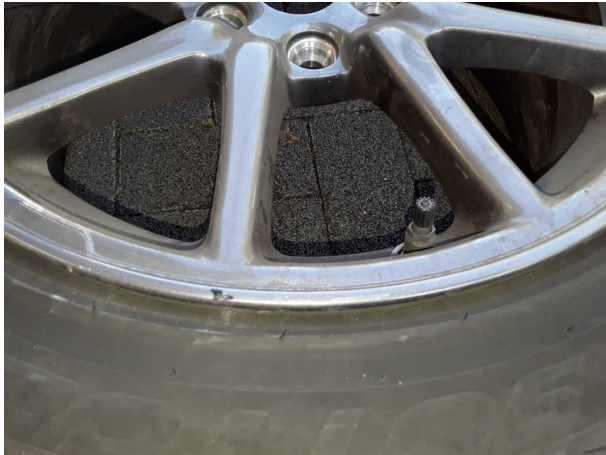
Beschädigung #5: 2.Radsatz: 2 Leichtmetallfelgen - Kratzer - Wertminderung

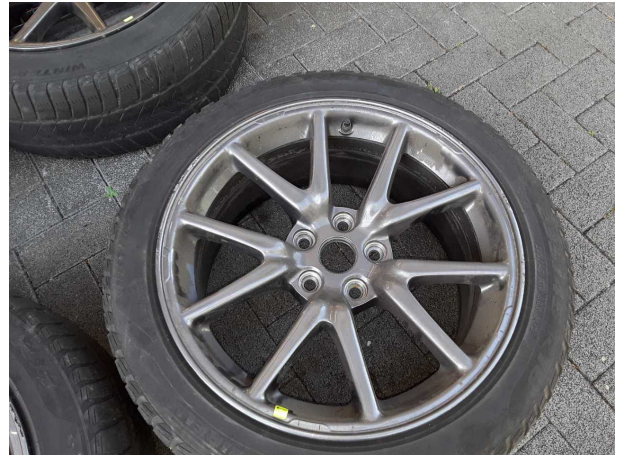
Beschädigung #5: 2.Radsatz: 2 Leichtmetallfelgen - Kratzer - Wertminderung

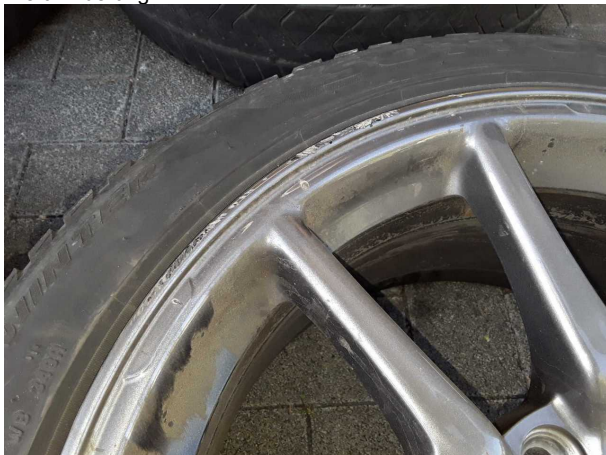
Beschädigung #5: 2.Radsatz: 2 Leichtmetallfelgen - Kratzer - Wertminderung

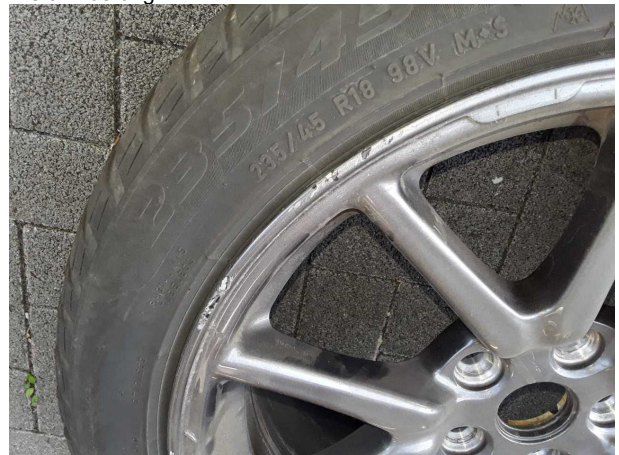
Beschädigung #5: 2.Radsatz: 2 Leichtmetallfelgen - Kratzer - Wertminderung

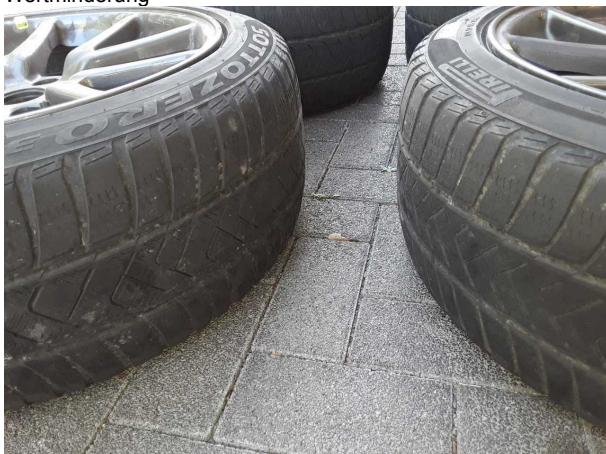
Beschädigung #6: 2.Radsatz: Reifensatz komplett (Restprofilstärke <4mm) - verschlissen - erneuern

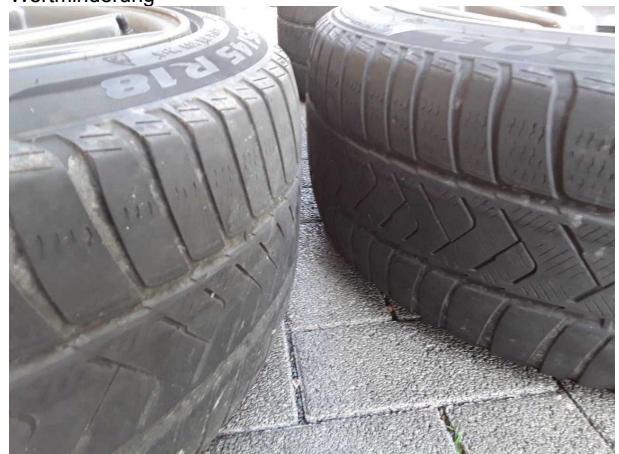
Beschädigung #6: 2.Radsatz: Reifensatz komplett (Restprofilstärke <4mm) - verschlissen - erneuern

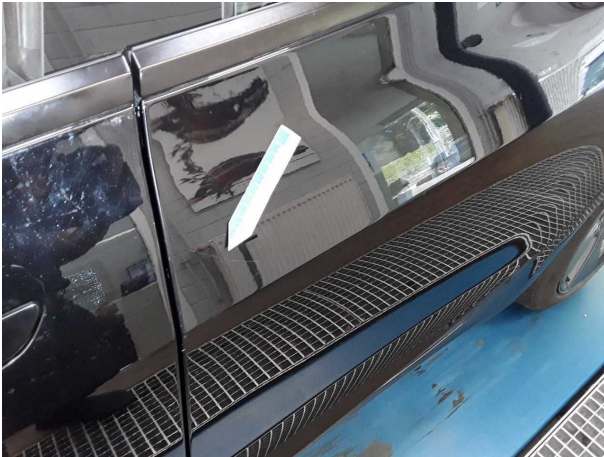
Beschädigung #7: Tür hinten links: Tür - Kratzer - lackieren

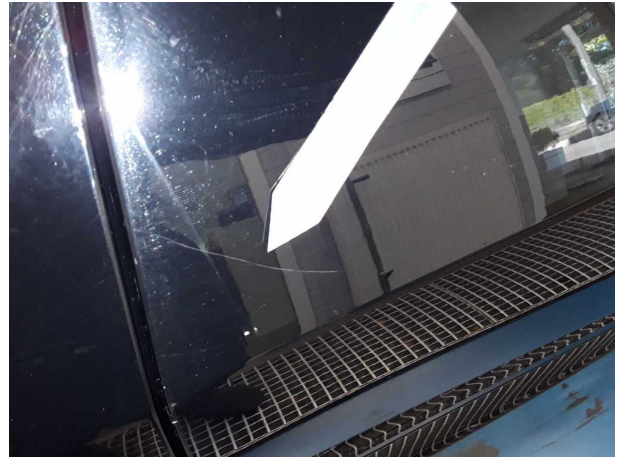
Beschädigung #7: Tür hinten links: Tür - Kratzer - lackieren

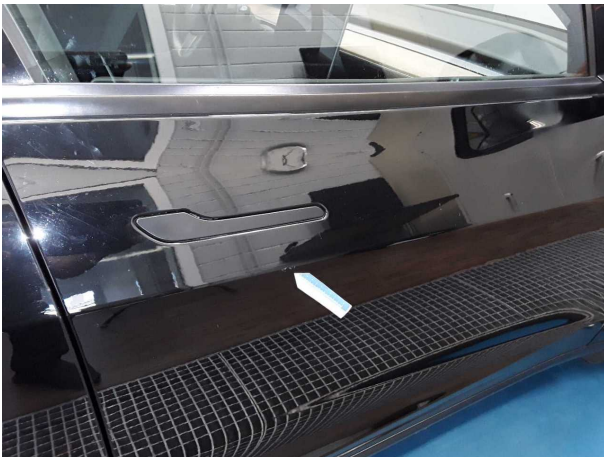
Beschädigung #8: Tür vorn rechts: Tür - Kratzer - lackieren

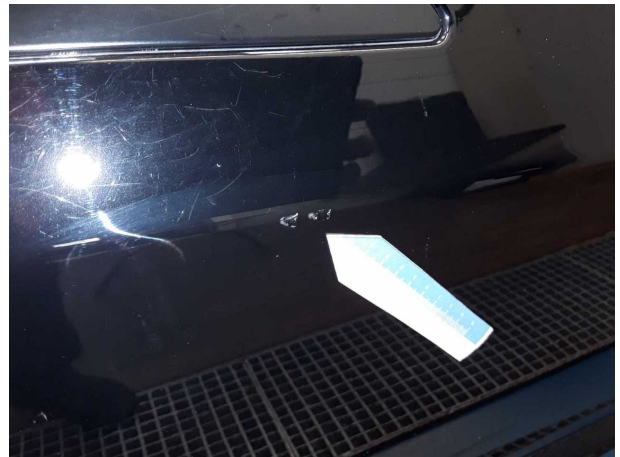
Beschädigung #8: Tür vorn rechts: Tür - Kratzer - lackieren

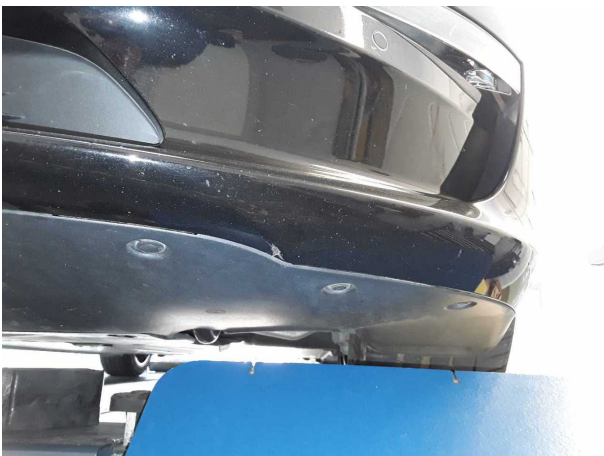
Beschädigung #9: Stossfänger vorn: Stossfänger vorn - verkratzt / verschürft - lackieren

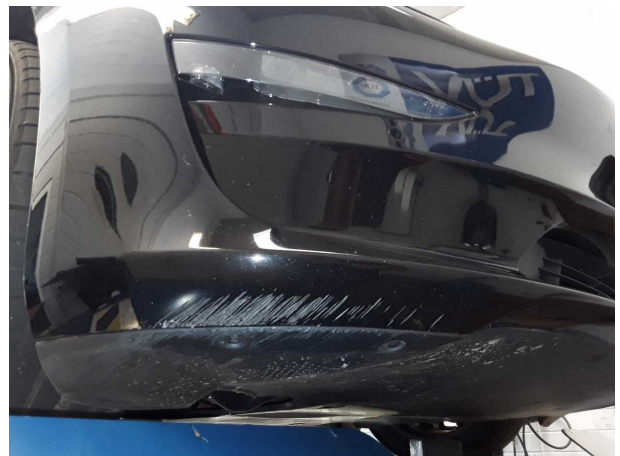
Beschädigung #9: Stossfänger vorn: Stossfänger vorn - verkratzt / verschürft - lackieren

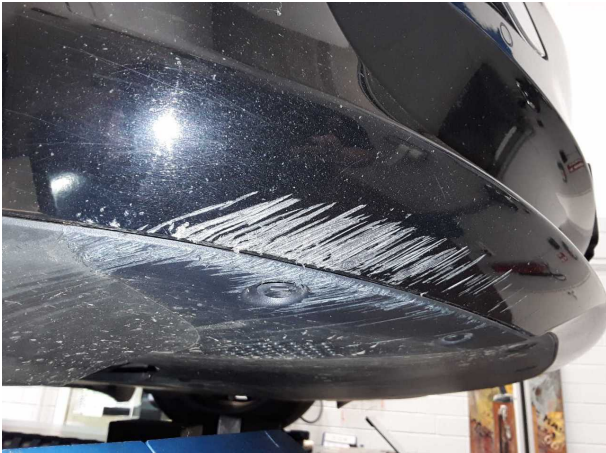
Beschädigung #9: Stossfänger vorn: Stossfänger vorn - verkratzt / verschürft - lackieren

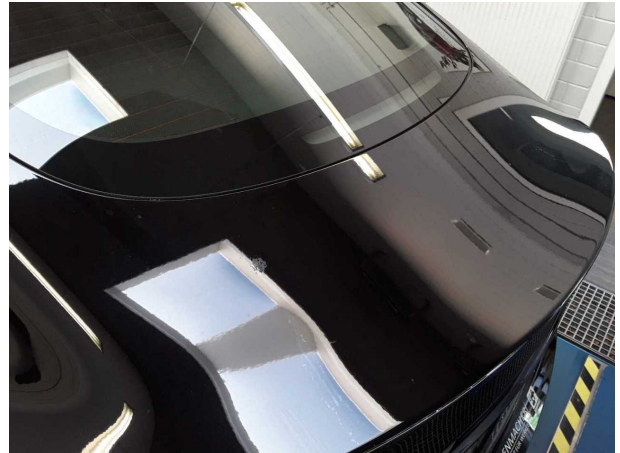
Beschädigung #10: Heckklappe/-tür: Heckklappe (Anätzung) - Lackmangel - lackieren

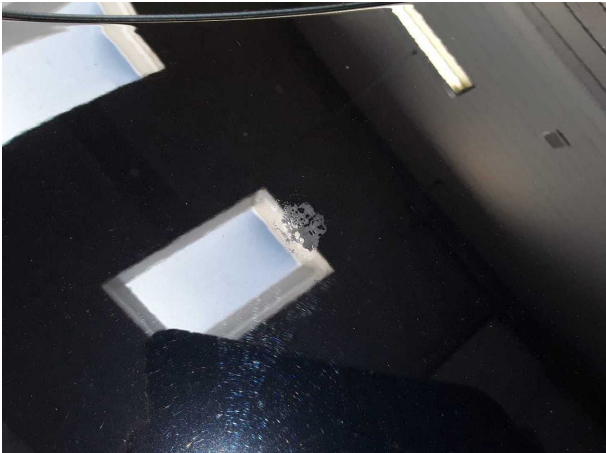
Beschädigung #10: Heckklappe/-tür: Heckklappe (Anätzung) - Lackmangel - lackieren

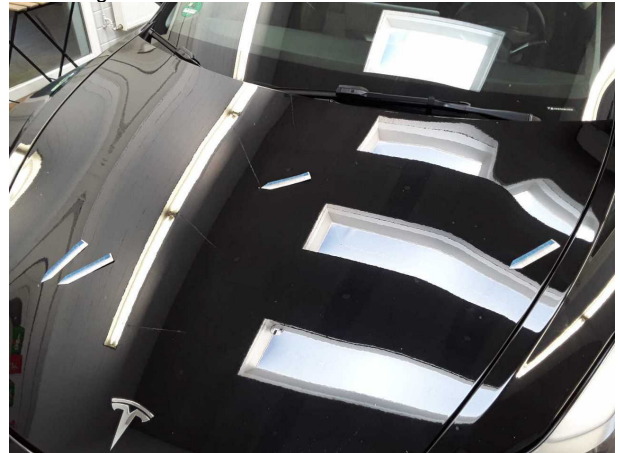
Beschädigung #11: Motorhaube: Motorhaube (Steinschläge und Anätzungen) - Lackmangel - lackieren

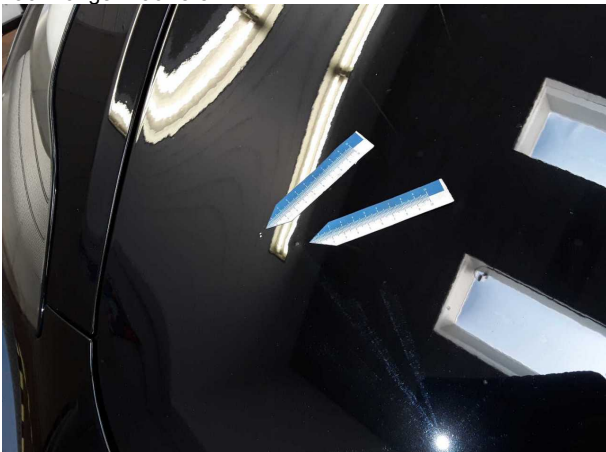
Beschädigung #11: Motorhaube: Motorhaube (Steinschläge und Anätzungen) - Lackmangel - lackieren

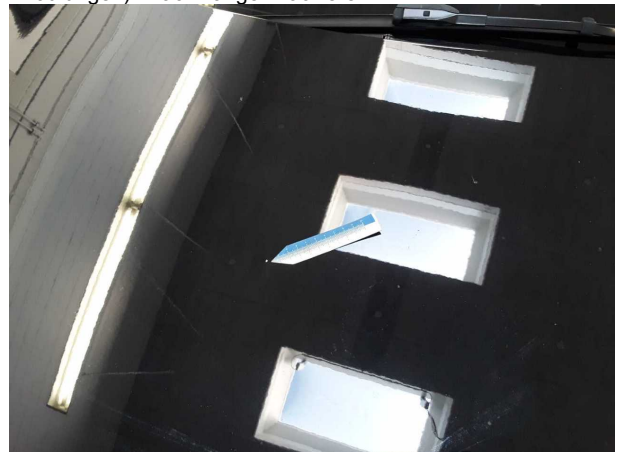
Beschädigung #11: Motorhaube: Motorhaube (Steinschläge und Anätzungen) - Lackmangel - lackieren

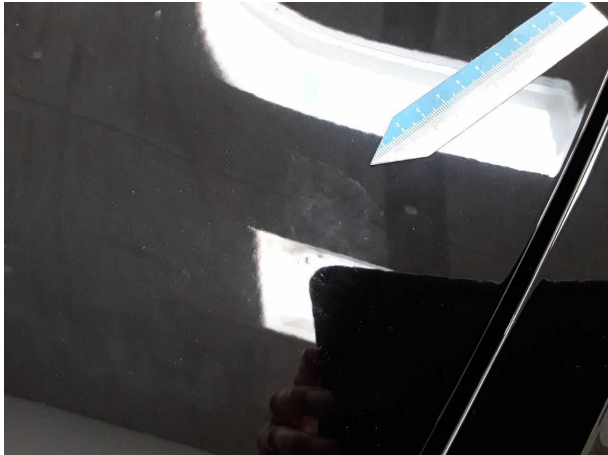
Beschädigung #11: Motorhaube: Motorhaube (Steinschläge und Anätzungen) - Lackmangel - lackieren
