# Zustandsbericht

| Hersteller / Modell | ORA Funky Cat 300 | Fahrgestellnummer | LGWEEUA59PK638438 |

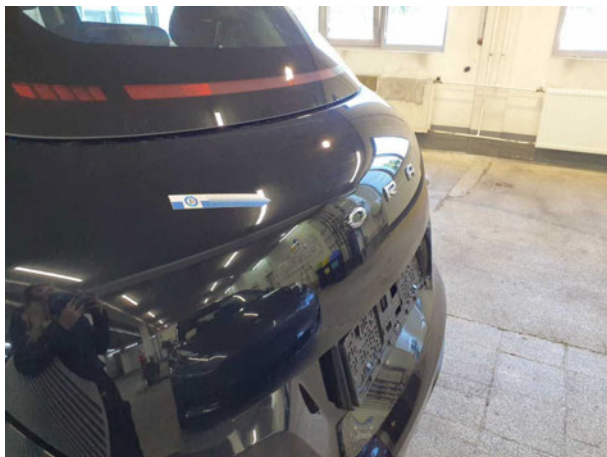
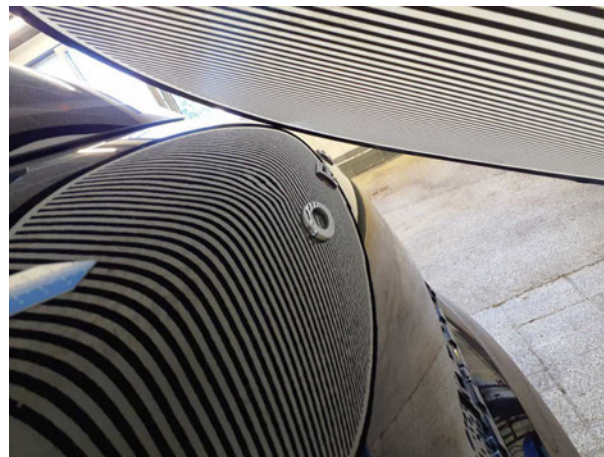
| Nr. | Bauteilgruppe | Beschreibung |
|---|---|---|
| 1 | Heckklappe/-tür | Heckklappe - Delle(n) - sanft instandsetzen |

**Beschädigung #1:** Heckklappe/-tür: Heckklappe - Delle(n) - sanft instandsetzen

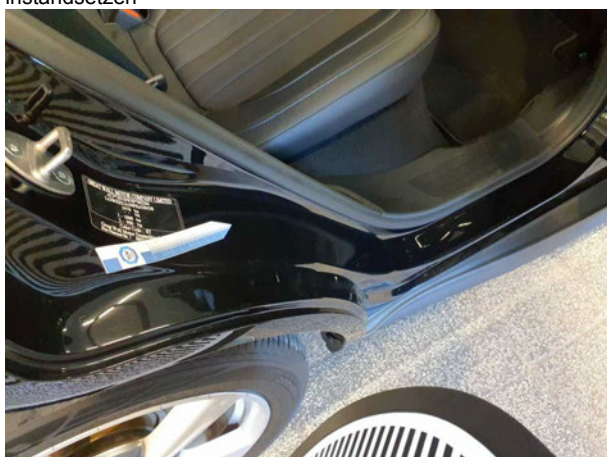
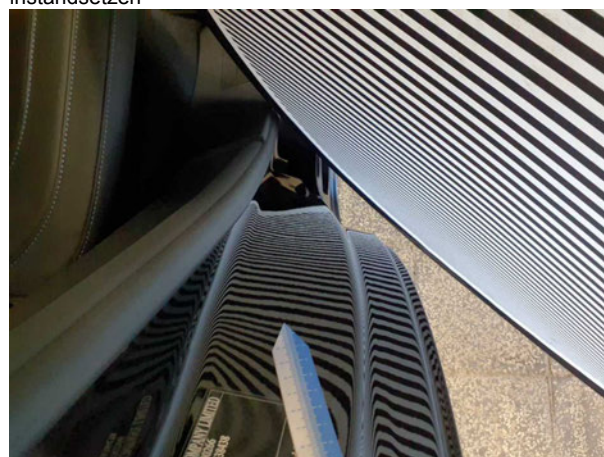
| Nr. | Bauteilgruppe | Beschreibung |
|---|---|---|
| 2 | Seitenwand rechts | Einstieg - Delle(n) - sanft instandsetzen |

**Beschädigung #2:** Seitenwand rechts: Einstieg - Delle(n) - sanft instandsetzen

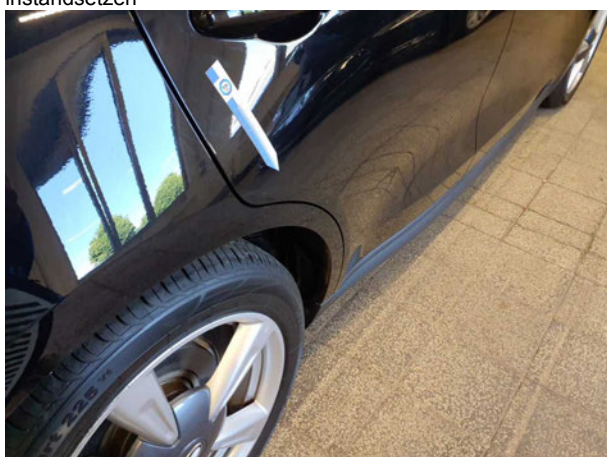
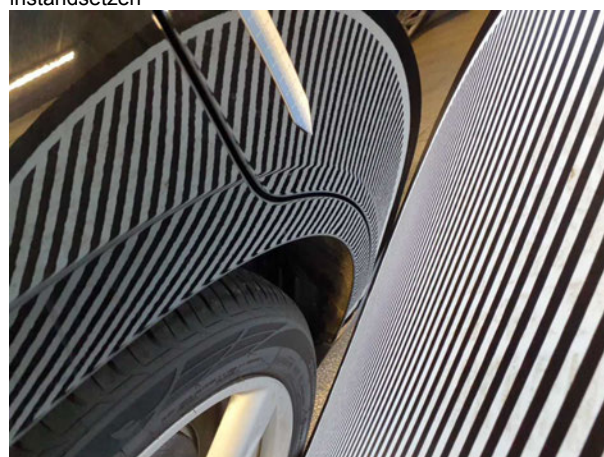
| Nr. | Bauteilgruppe | Beschreibung |
|---|---|---|
| 3 | Seitenwand rechts | Seitenwand - Delle(n) - sanft instandsetzen |

**Beschädigung #3:** Seitenwand rechts: Seitenwand - Delle(n) - sanft instandsetzen

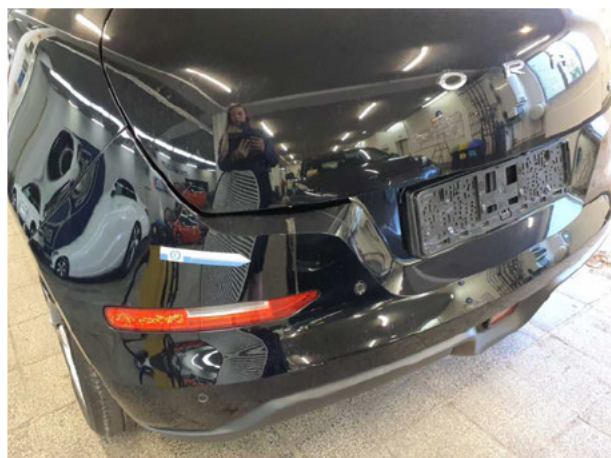
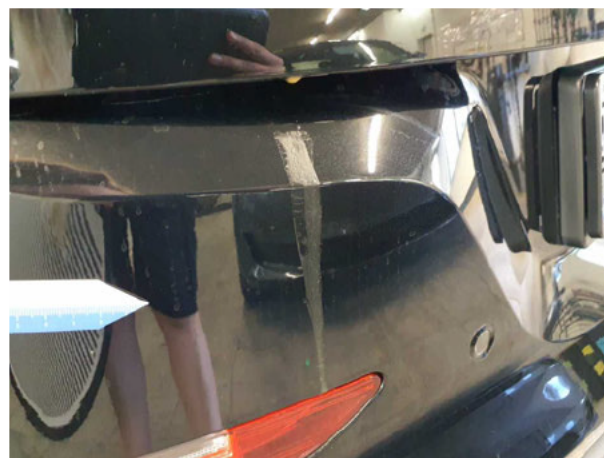
| Nr. | Bauteilgruppe | Beschreibung |
|---|---|---|
| 4 | Stoßfänger hinten | Stoßfänger hinten - Lackmangel - Smart Repair |

**Beschädigung #4:** Stossfänger hinten: Stossfänger hinten - Lackmangel - Smart Repair
