## Zustandsbericht

| Berichtsnummer : | 0000000924613-DE968 | | |

#### Hyundai Ioniq 6 (11.2022->) Basis Elektro

| Erstzulassung / Baujahr: | 07.06.2023 / 2023 | Besichtigungsdatum/-ort: | 11.06.2026 61276 Weilrod |

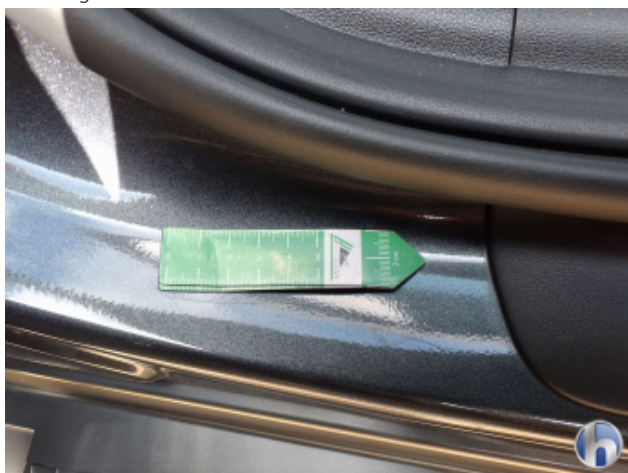
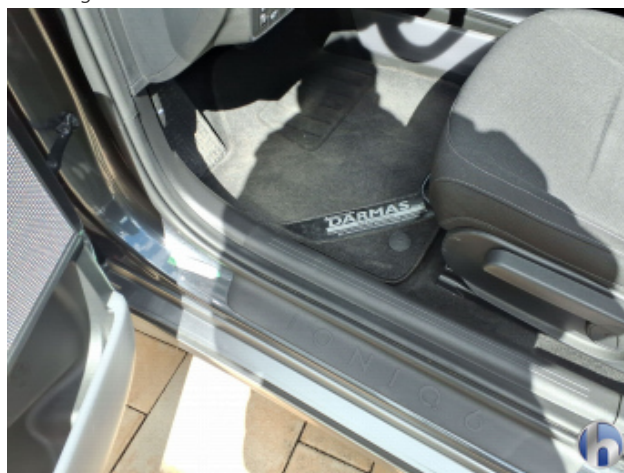
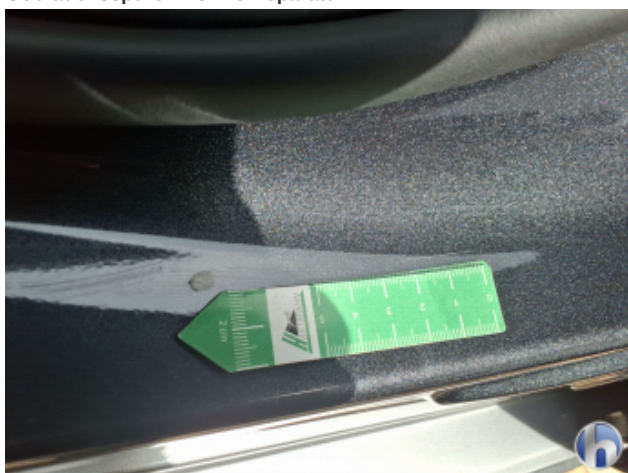
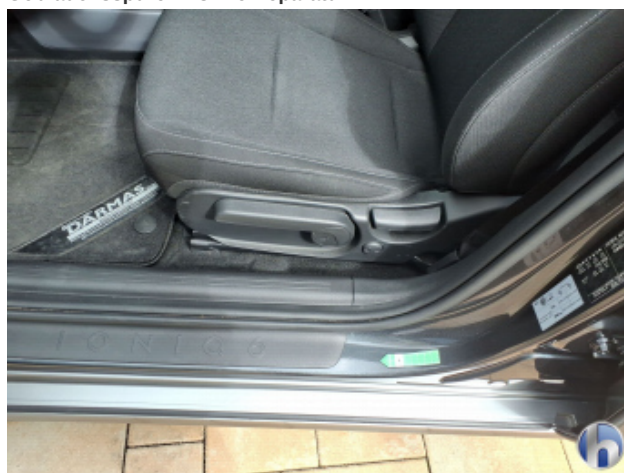
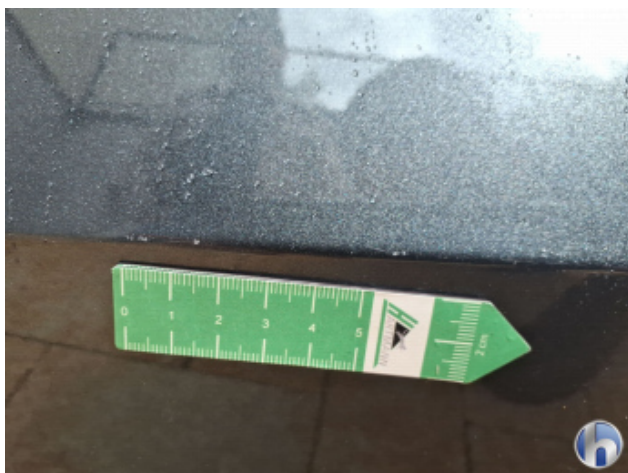
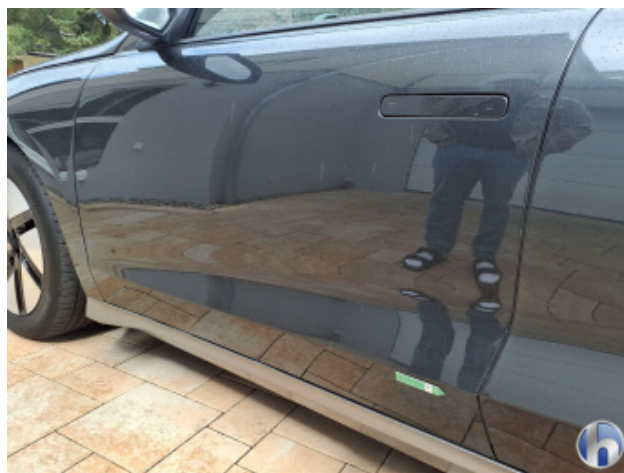
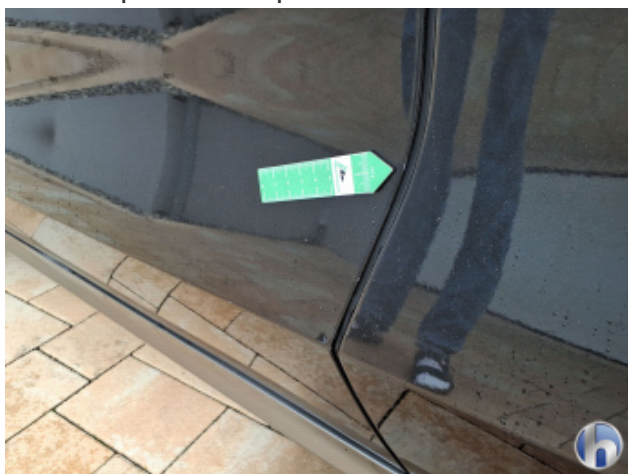
| | Bauteil | Schaden | Rep.-Art |
|---|---|---|---|
| 1. | Tür Vorne - Links | Gebrauchsspuren | Ohne Reparatur |

1. Tür Vorne - Links  
Gebrauchsspuren - Ohne Reparatur

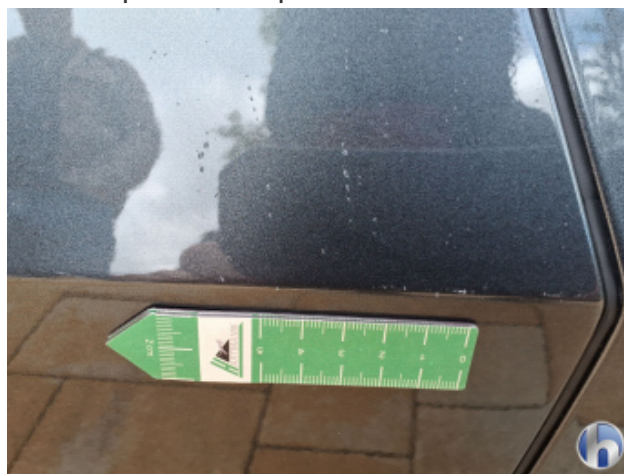
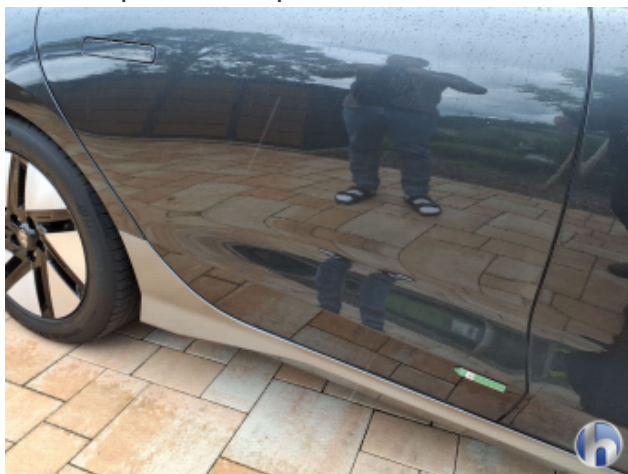
| | Bauteil | Schaden | Rep.-Art |
|---|---|---|---|
| 2. | Tür Hinten - Rechts | Kratzer | Smart Repair |

2. Tür Hinten - Rechts  
Kratzer - Smart Repair

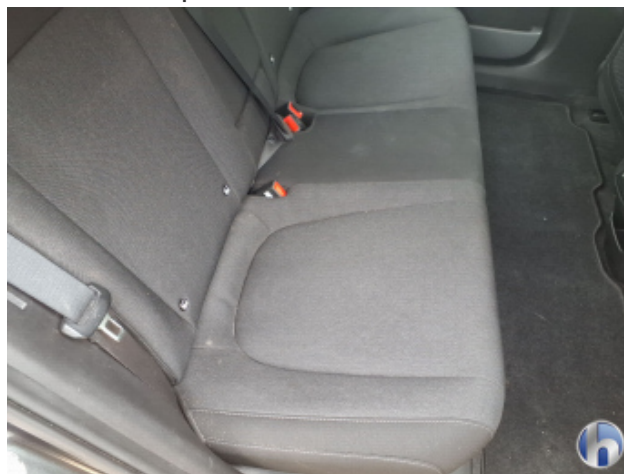
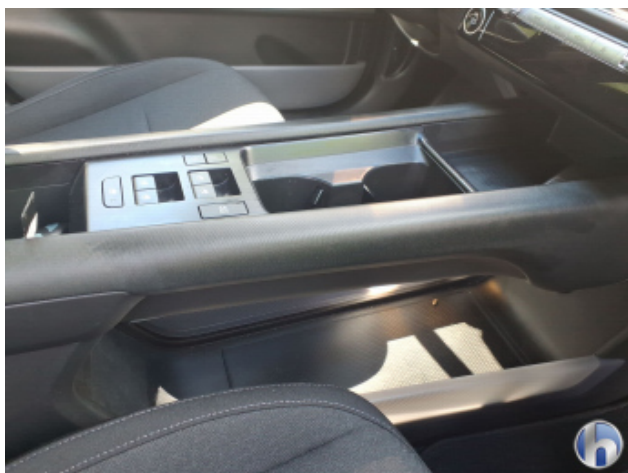
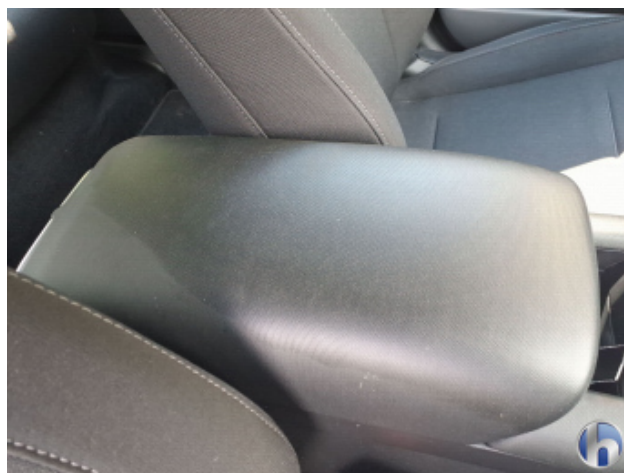
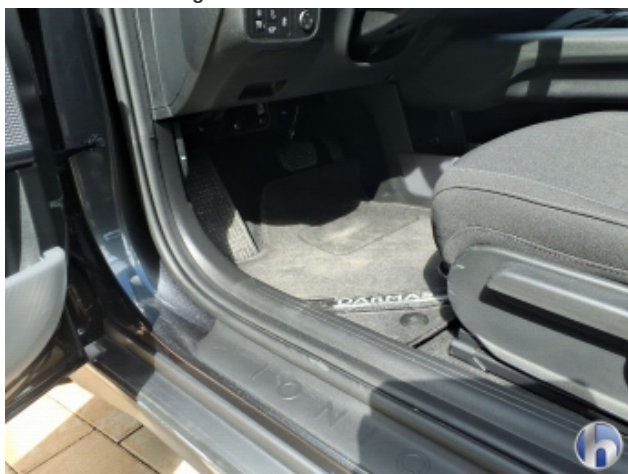
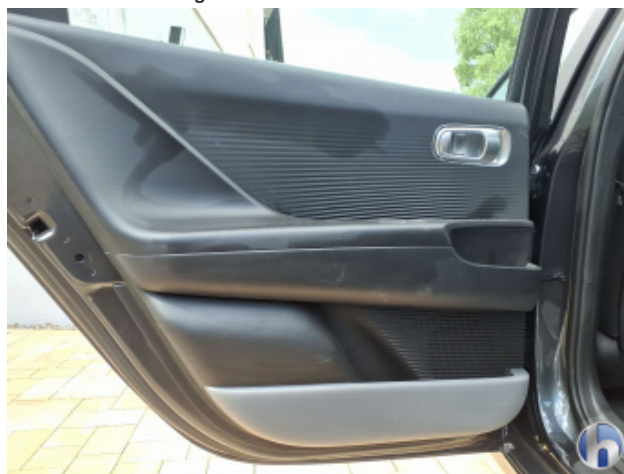
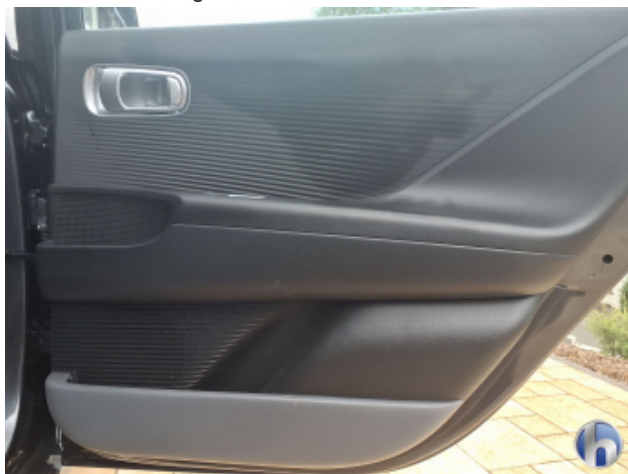
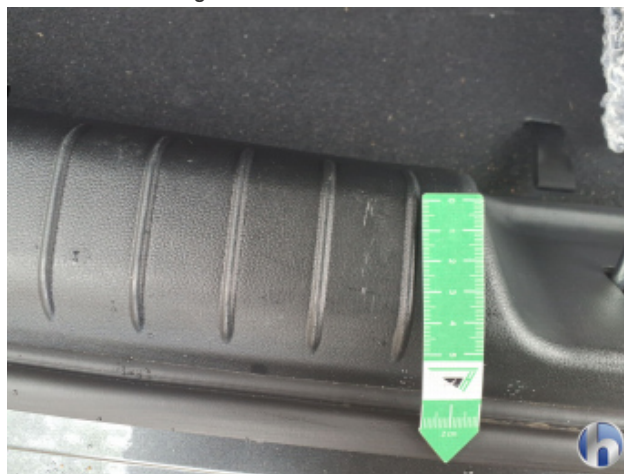
| | Bauteil | Schaden | Rep.-Art |
|---|---|---|---|
| 3. | Innenraum | Verschmutzt | Reinigen |

3. Innenraum  
Verschmutzt - Reinigen
