# Zustandsbericht

Protokollnummer: 47176201  
Auftrags-Nr / Referenz: 52415752  
Besichtigungsdatum: 14.08.2026

| Hersteller / Modell | Tesla Model 3 Langstreckenbatt. Allradantrieb Dual Motor | | |

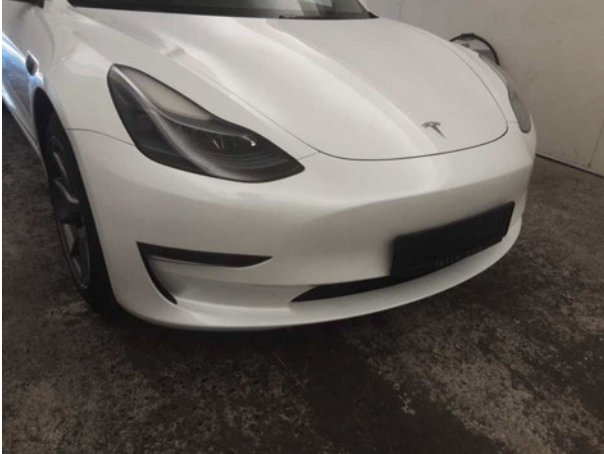
| Nr. | Bauteilgruppe | Beschreibung |
|---|---|---|
| 1 | Stoßfänger vorn | Spoiler - verkratzt / verschürft - Wertminderung |

**Beschädigung #1:** Stossfänger vorn: Spoiler - verkratzt / verschürft - Wertminderung

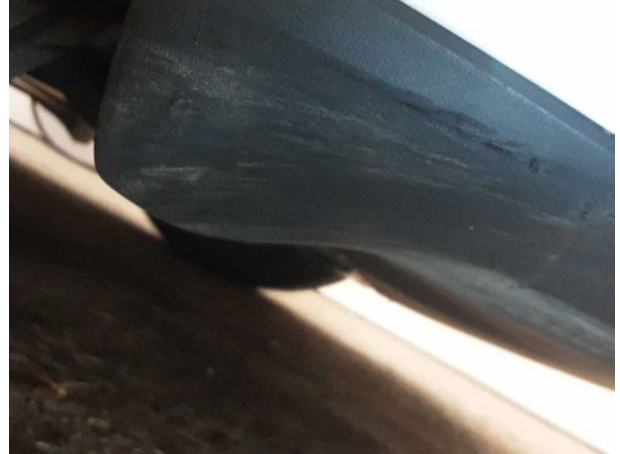
**Beschädigung #1:** Stossfänger vorn: Spoiler - verkratzt / versch... - Wertminderung

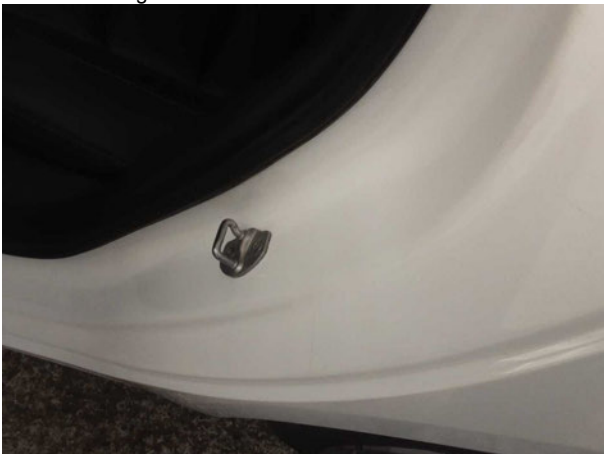
| Nr. | Bauteilgruppe | Beschreibung |
|---|---|---|
| 2 | Seitenwand links | Seitenwand - Kratzer - Smart Repair |

**Beschädigung #2:** Seitenwand links: Seitenwand - Kratzer - Smart Repair

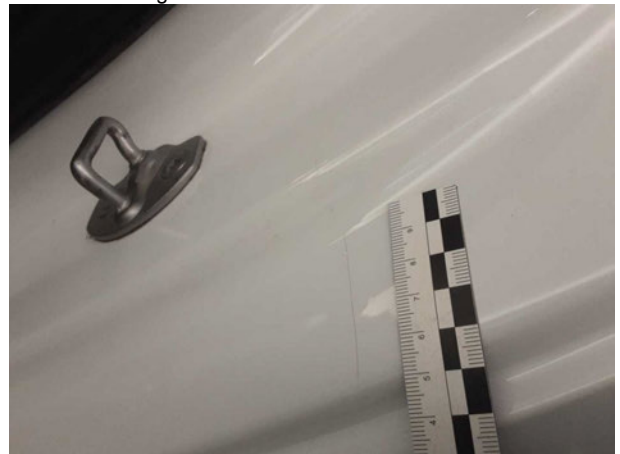
**Beschädigung #2:** Seitenwand links: Seitenwand - Kratzer - Smart Repair
