# Zustandsbericht

Protokollnummer: 46366113  
Auftrags-Nr / Referenz: 19645547  
Besichtigungsdatum: 26.06.2026

| Hersteller / Modell | Polestar Polestar 2 Single Motor | | |
| Kennzeichen | M-T 8565E | Fahrgestellnummer | YSMVSEFE2PL136238 |

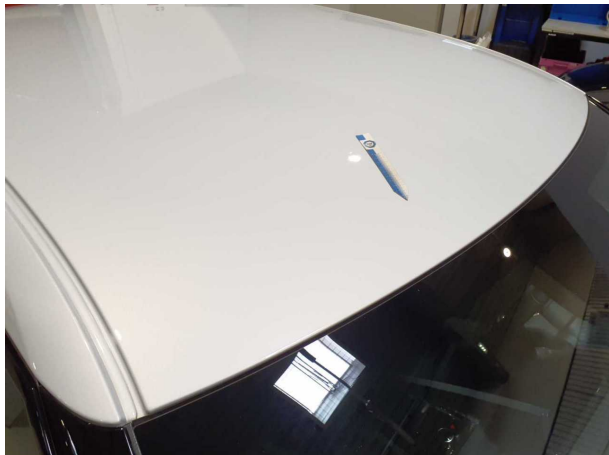
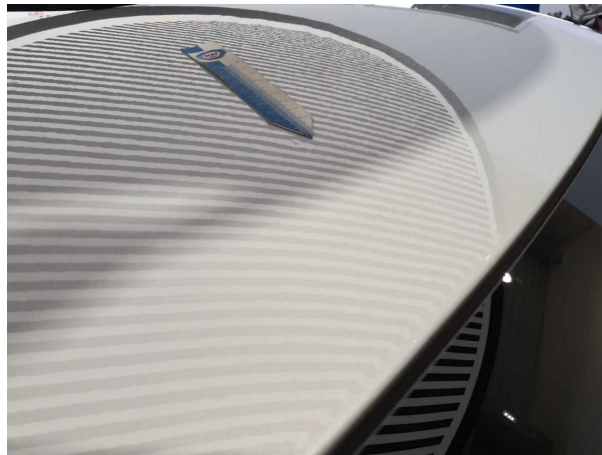
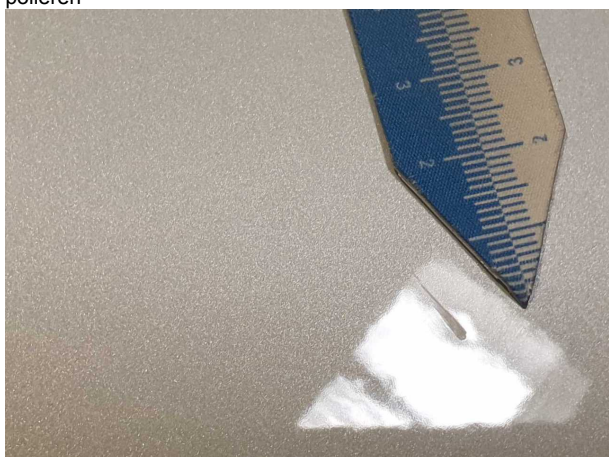
| Nr. | Bauteilgruppe | Beschreibung |
|---|---|---|
| 1 | Fahrzeugdach | Dach - Steinschlag - auslegen / polieren |

**Beschädigung #1:** Fahrzeugdach: Dach - Steinschlag - auslegen / polieren
