# Zustandsbericht

Protokollnummer: 44727708  
Auftrags-Nr / Referenz: 22212037  
Besichtigungsdatum: 24.03.2026

| Hersteller / Modell | Volvo XC60 T6 AWD Recharge Core | | |
| Kennzeichen | OD-US 179E | Fahrgestellnummer | LYVUZH1V6RB796401 |

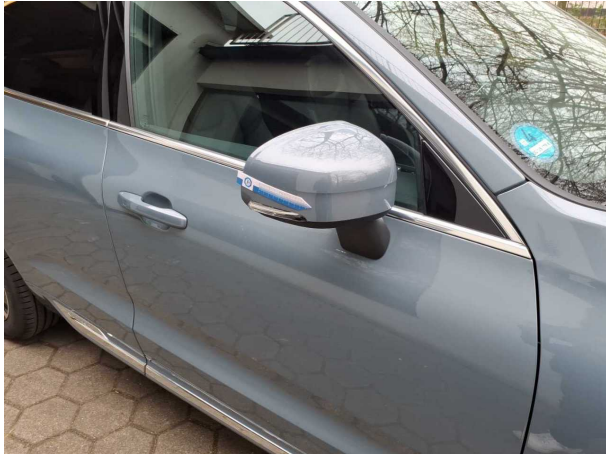
| Nr. | Bauteilgruppe | Beschreibung |
|---|---|---|
| 1 | Außenspiegel rechts | Abdeckkappe - verkratzt / verschürft - auslegen / polieren |

**Beschädigung #1:** Außenspiegel rechts: Abdeckkappe - verkratzt / verschürft - auslegen / polieren

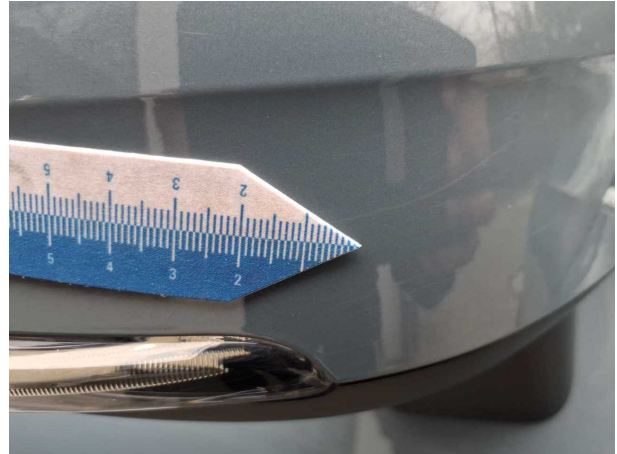
**Beschädigung #1:** Außenspiegel rechts: Abdeckkappe - verkratzt / verschürft - auslegen / polieren

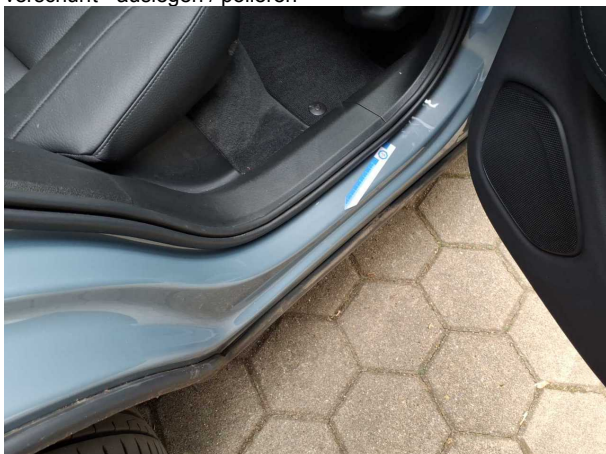
| Nr. | Bauteilgruppe | Beschreibung |
|---|---|---|
| 2 | Schweller rechts | Einstieg - Kratzer - auslegen / polieren |

**Beschädigung #2:** Schweller rechts: Einstieg - Kratzer - auslegen / polieren

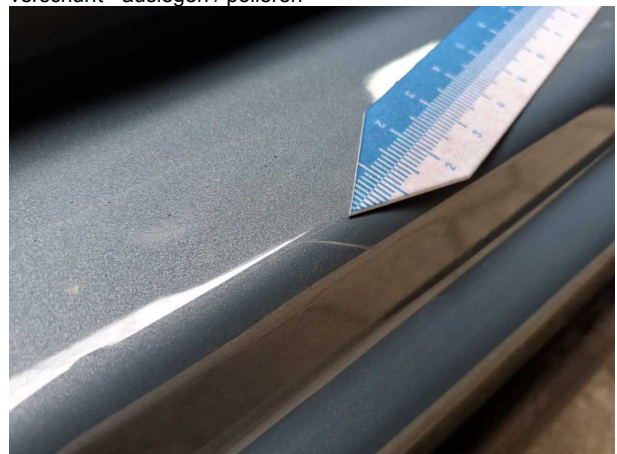
**Beschädigung #2:** Schweller rechts: Einstieg - Kratzer - auslege... polieren

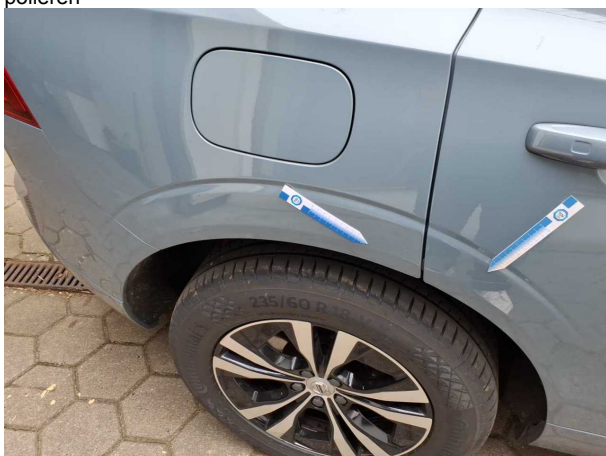
| Nr. | Bauteilgruppe | Beschreibung |
|---|---|---|
| 3 | Seitenwand rechts | Seitenwand - verkratzt / verschürft - instandsetzen und lackieren |

**Beschädigung #3:** Seitenwand rechts: Seitenwand - verkratzt / verschürft - instandsetzen und lackieren

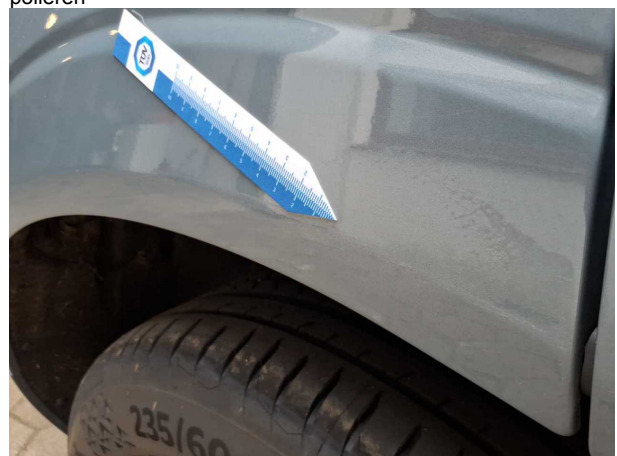
**Beschädigung #3:** Seitenwand rechts: Seitenwand - verkratzt / verschürft - instandsetzen und lackieren

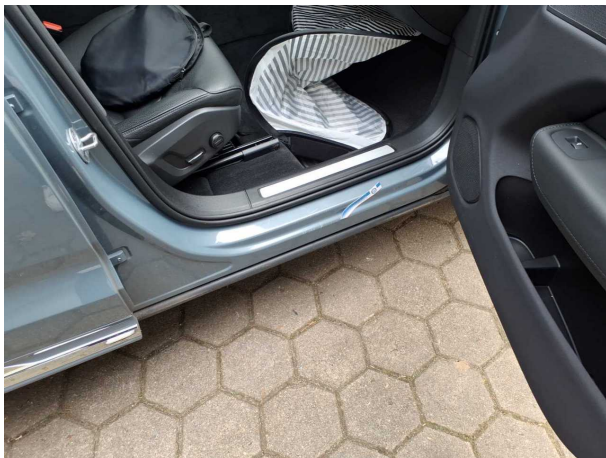
| Nr. | Bauteilgruppe | Beschreibung |
|---|---|---|
| 4 | Schweller rechts | Einstieg - verkratzt / verschürft - instandsetzen und lackieren |

**Beschädigung #4:** Schweller rechts: Einstieg - verkratzt / verschürft - instandsetzen und lackieren

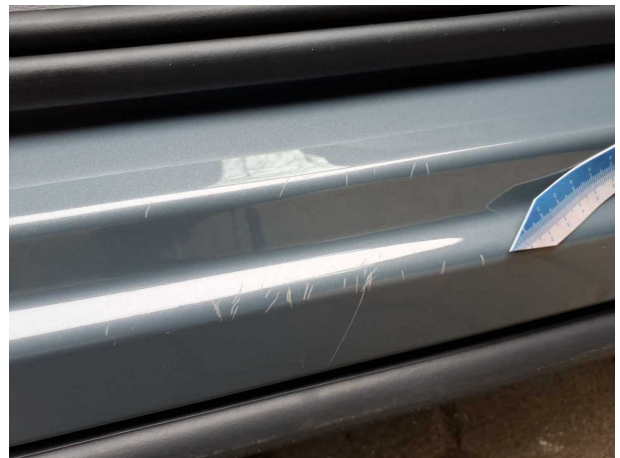
**Beschädigung #4:** Schweller rechts: Einstieg - verkratzt / verschürft - instandsetzen und lackieren

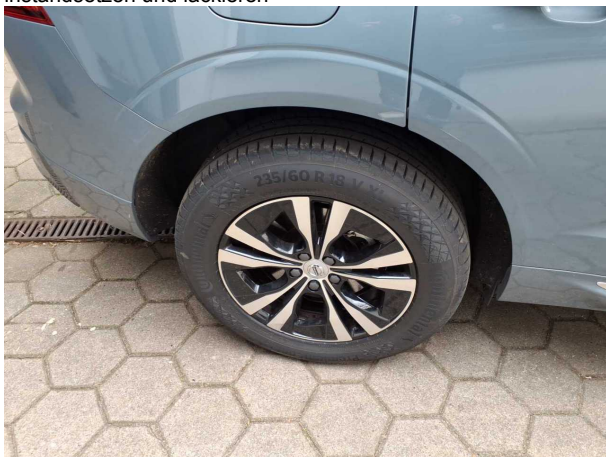
| Nr. | Bauteilgruppe | Beschreibung |
|---|---|---|
| 5 | Rad/Reifen | Leichtmetallfelge hinten rechts - verformt - erneuern |

**Beschädigung #5:** Rad/Reifen: Leichtmetallfelge hinten rechts - verformt - erneuern

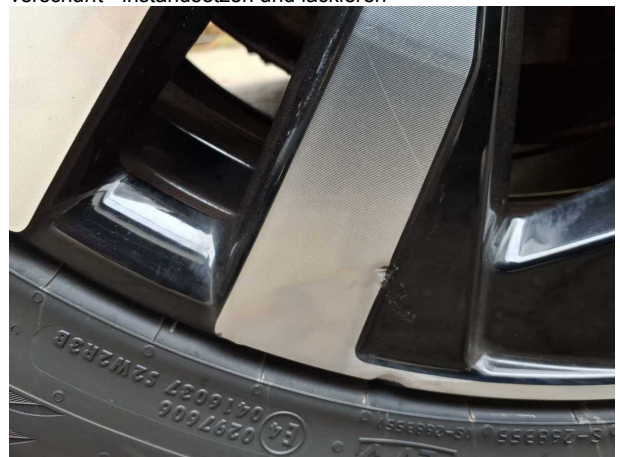
**Beschädigung #5:** Rad/Reifen: Leichtmetallfelge hinten rechts - verformt - erneuern

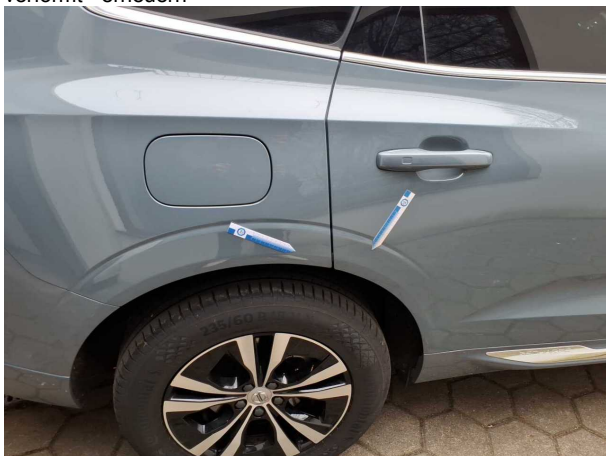
| Nr. | Bauteilgruppe | Beschreibung |
|---|---|---|
| 6 | Tür hinten rechts | Tür - verkratzt / verschürft - instandsetzen und lackieren |

**Beschädigung #6:** Tür hinten rechts: Tür - verkratzt / verschürft - instandsetzen und lackieren

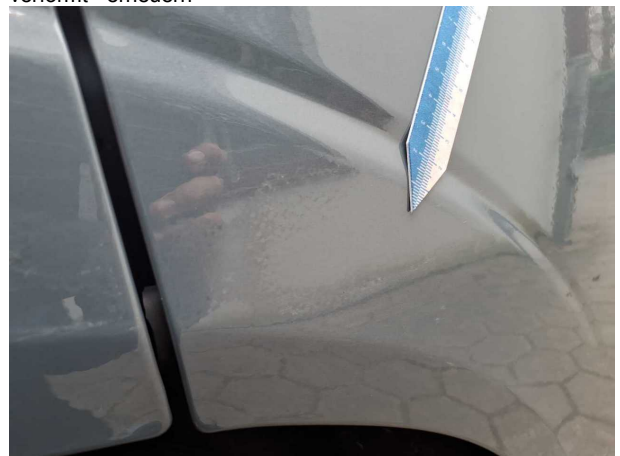
**Beschädigung #6:** Tür hinten rechts: Tür - verkratzt / verschürft - instandsetzen und lackieren

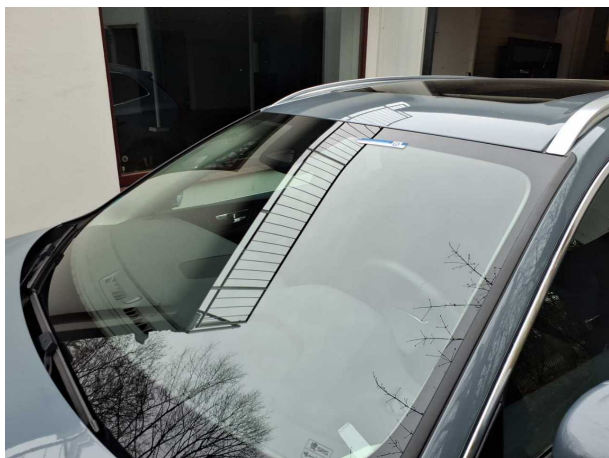
| Nr. | Bauteilgruppe | Beschreibung |
|---|---|---|
| 7 | Verglasung | Frontscheibe mit Spurhalteassistent - Steinschlag - erneuern |

**Beschädigung #7:** Verglasung: Frontscheibe mit Spurhalteassistent - Steinschlag - erneuern

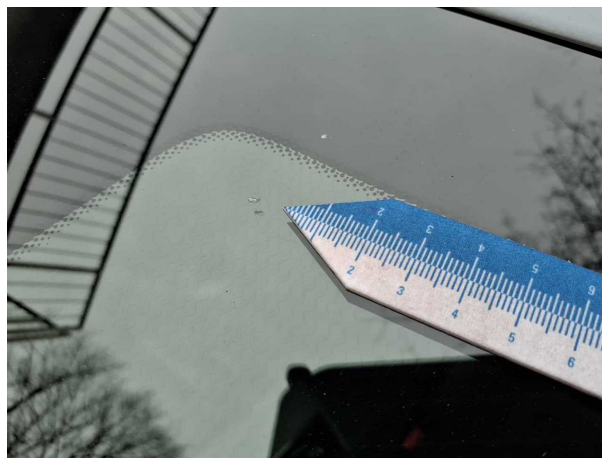
**Beschädigung #7:** Verglasung: Frontscheibe mit Spurhalteassistent - Steinschlag - erneuern
