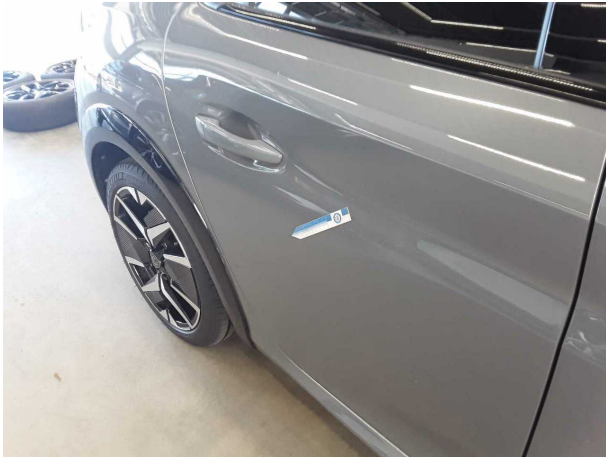
Beschädigung #1: Tür hinten rechts: Tür - Delle(n) - sanft instandsetzen

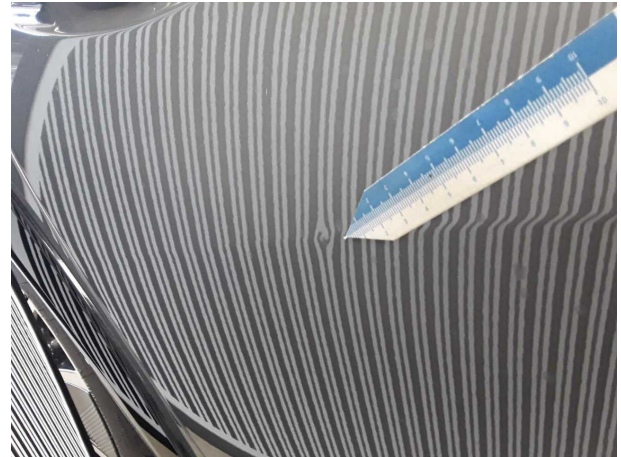
Beschädigung #1: Tür hinten rechts: Tür - Delle(n) - sanft instandsetzen

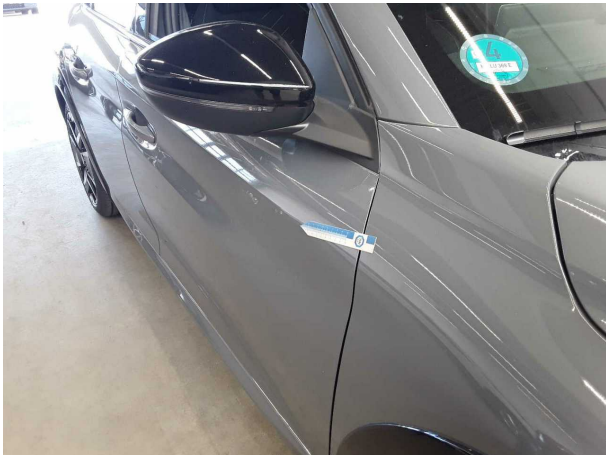
Beschädigung #2: Tür vorn rechts: Tür - Delle(n) - sanft instandsetzen

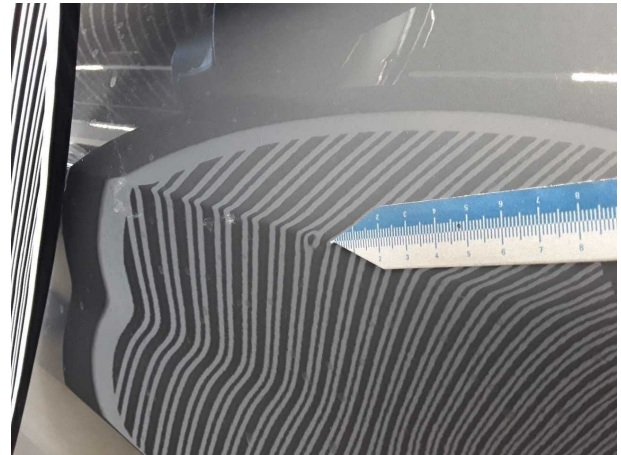
Beschädigung #2: Tür vorn rechts: Tür - Delle(n) - sanft instandsetzen

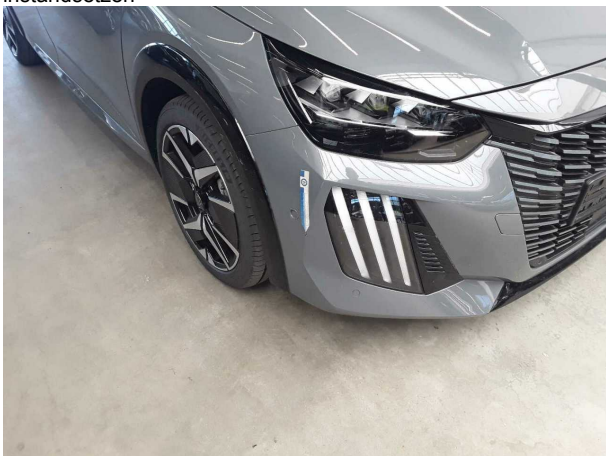
Beschädigung #3: Stossfänger vorn: Stossfänger vorn - verkratzt / verschürft - Smart Repair

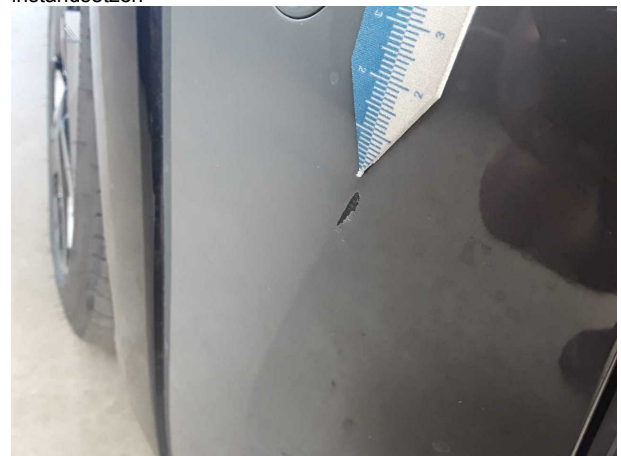
Beschädigung #3: Stossfänger vorn: Stossfänger vorn - verkratzt / verschürft - Smart Repair

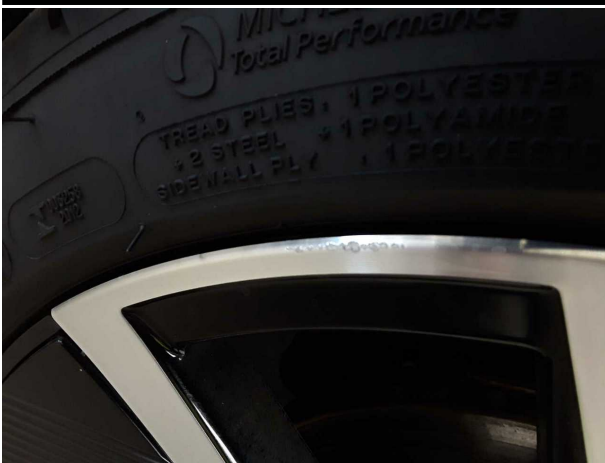
Beschädigung #4: Rad/Reifen: Leichtmetallfelge vorn rechts - verkratzt / verschürft - Wertminderung

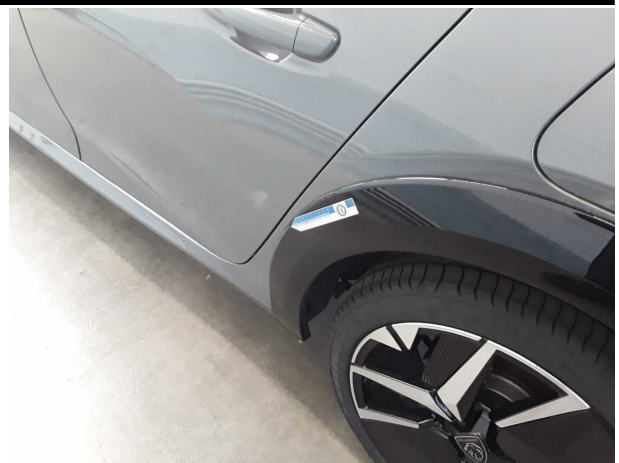
Beschädigung #5: Seitenwand links: Radhausverbreiterung - verkratzt / verschürft - lackieren

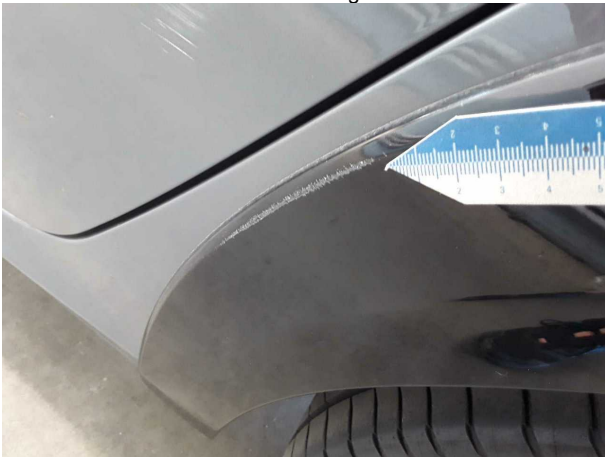
Beschädigung #5: Seitenwand links: Radhausverbreiterung - verkratzt / verschürft - lackieren

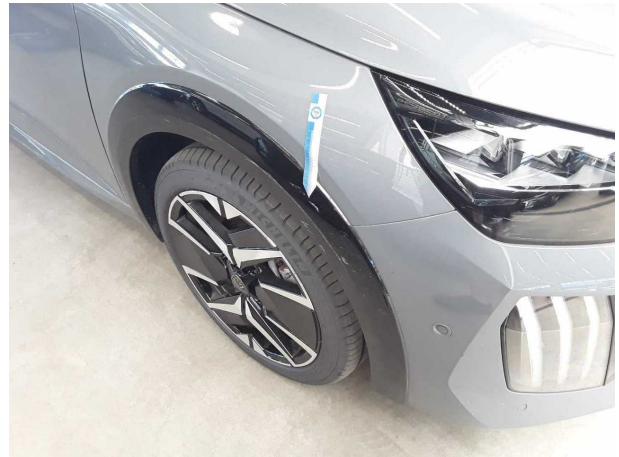
Beschädigung #6: Kotflügel rechts: Radhausverbreiterung - verkratzt / verschürft - lackieren

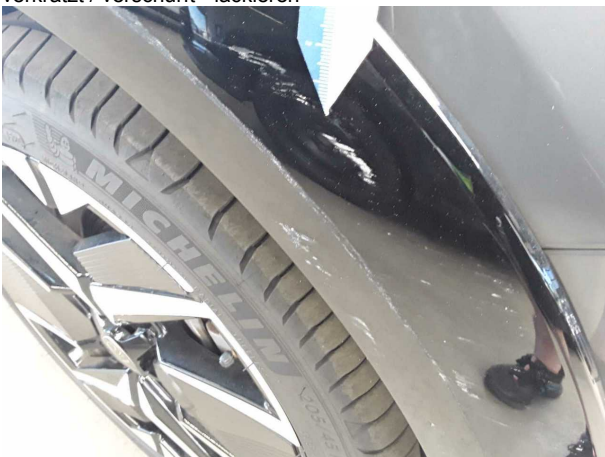
Beschädigung #6: Kotflügel rechts: Radhausverbreiterung - verkratzt / verschürft - lackieren

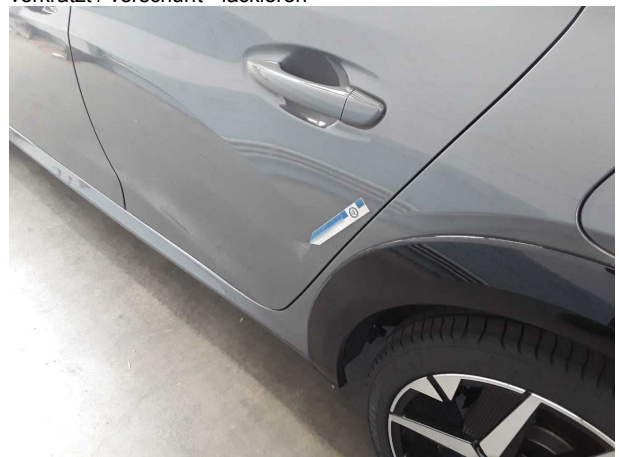
Beschädigung #7: Tür hinten links: Tür - Kratzer - lackieren

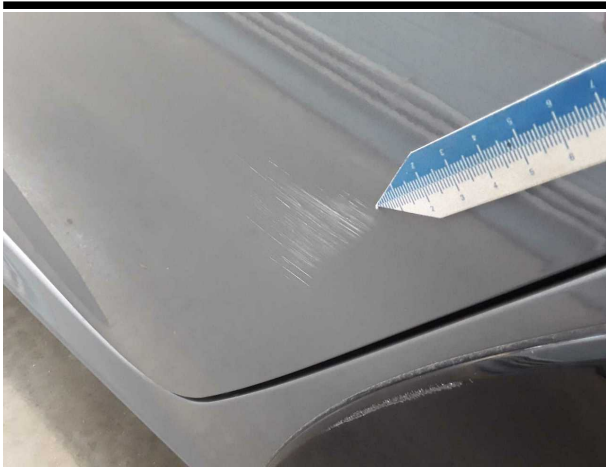
Beschädigung #7: Tür hinten links: Tür - Kratzer - lackieren

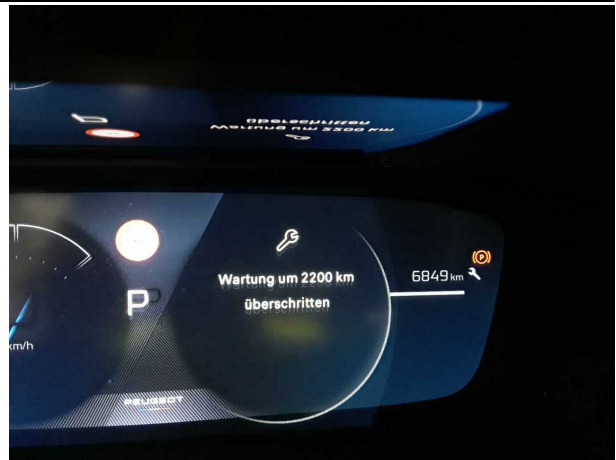
Beschädigung #8: Sonstiges: Inspektion/Wartung - fällig - erneuern

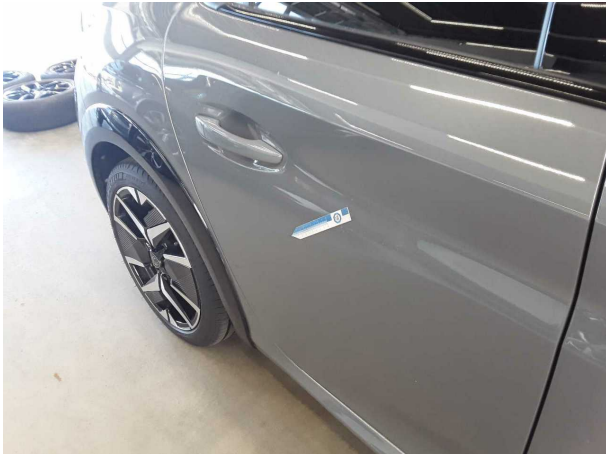
Damage #1: Door - rear right side: Door - dent(s) - Smooth repair work

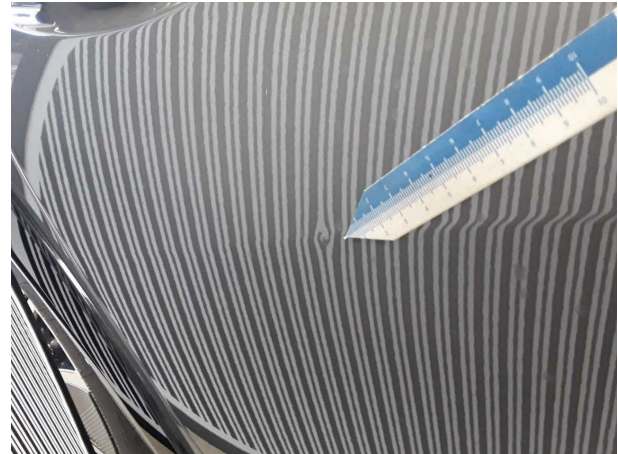
Damage #1: Door - rear right side: Door - dent(s) - Smooth repair work

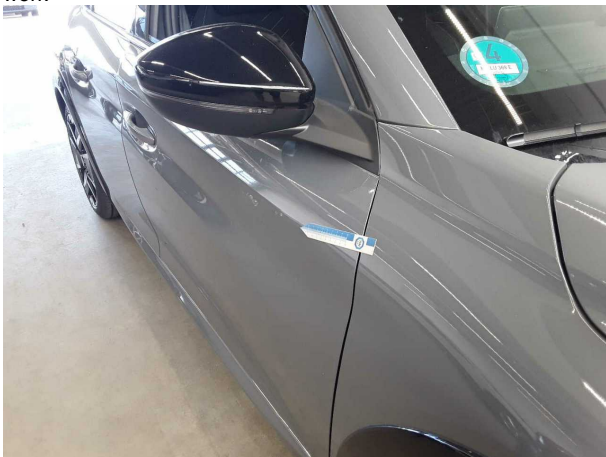
Damage #2: Door - front right side: Door - dent(s) - Smooth repair work

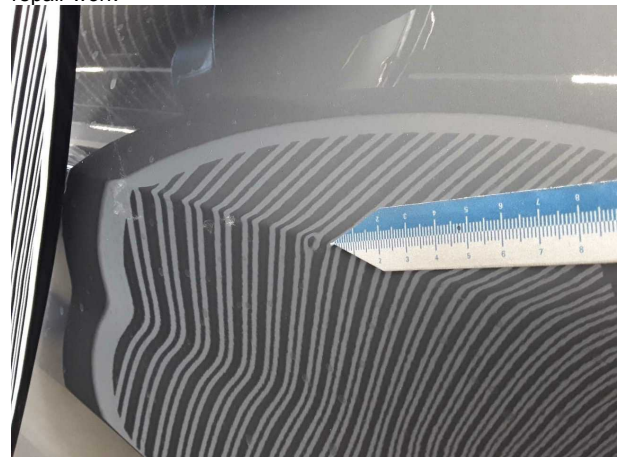
Damage #2: Door - front right side: Door - dent(s) - Smooth repair work

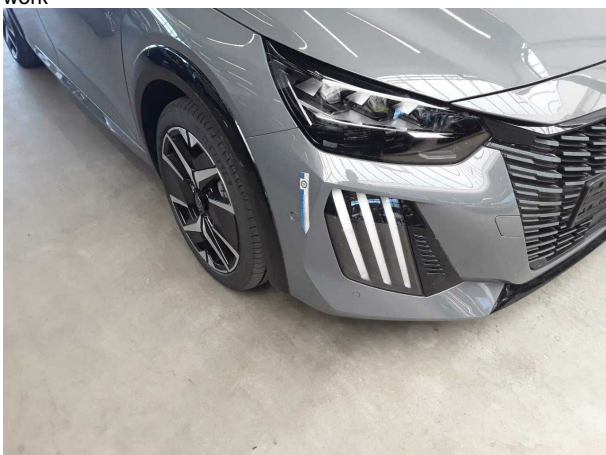
Damage #3: Front bumper: Front bumper - Scratched - Smart repair

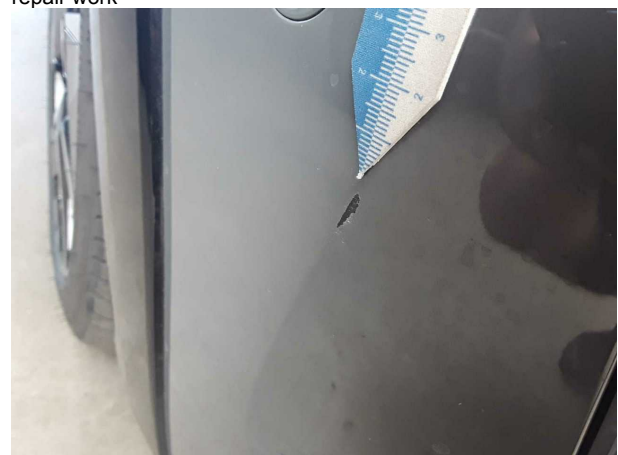
Damage #3: Front bumper: Front bumper - Scratched - Smart repair

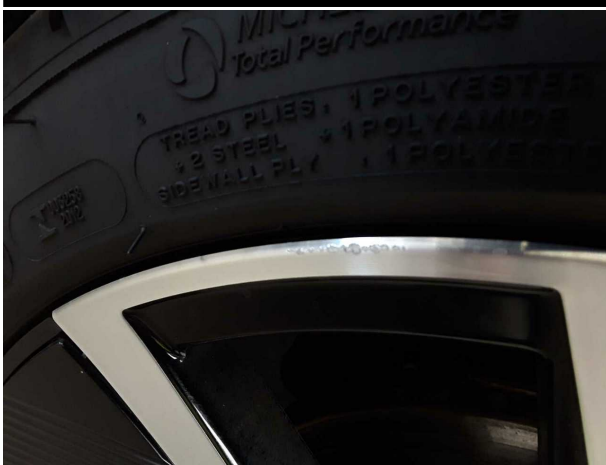
Damage #4: Wheel / tyres: Alloy rim - front right side - Scratched - Loss in value

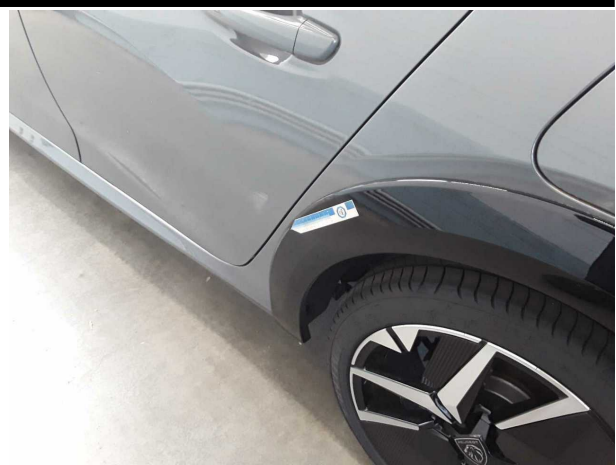
Damage #5: Side panel - rear left side: Wheel well extension - Scratched - Paint

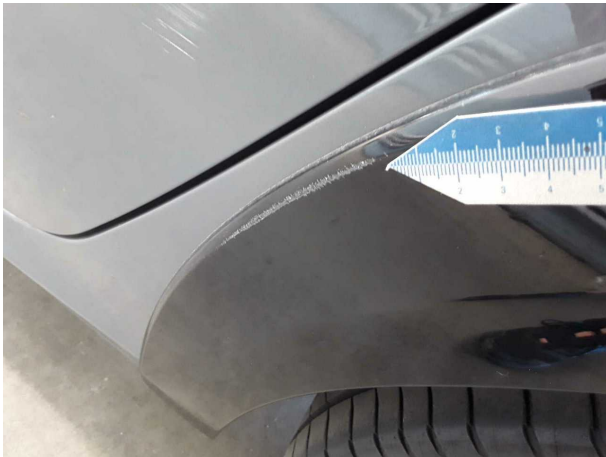
Damage #5: Side panel - rear left side: Wheel well extension - Scratched - Paint

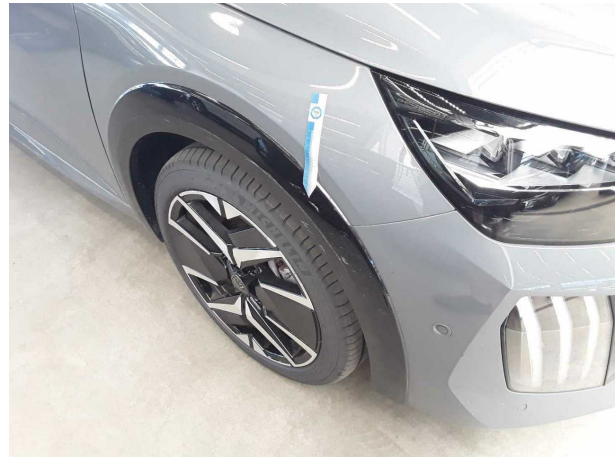
Damage #6: Mudguard - right side: Wheel well extension - Scratched - Paint

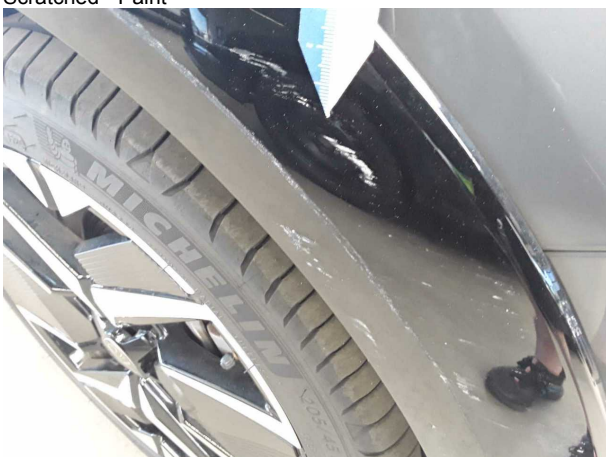
Damage #6: Mudguard - right side: Wheel well extension - Scratched - Paint

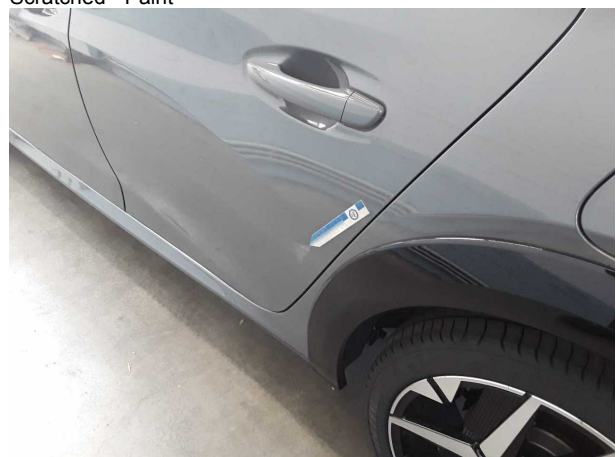
Damage #7: Door - rear left side: Door - Scratch(es) - Paint

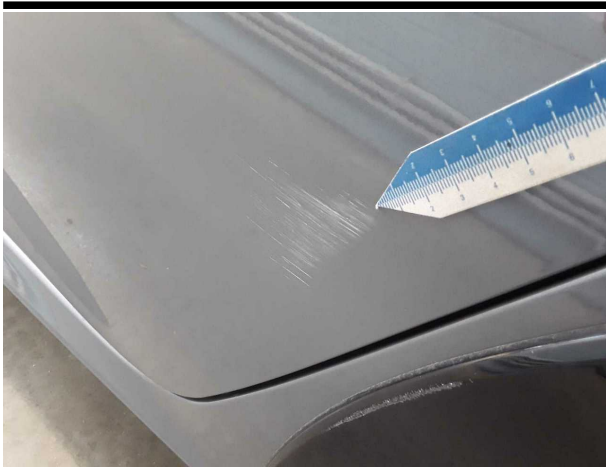
Damage #7: Door - rear left side: Door - Scratch(es) - Paint

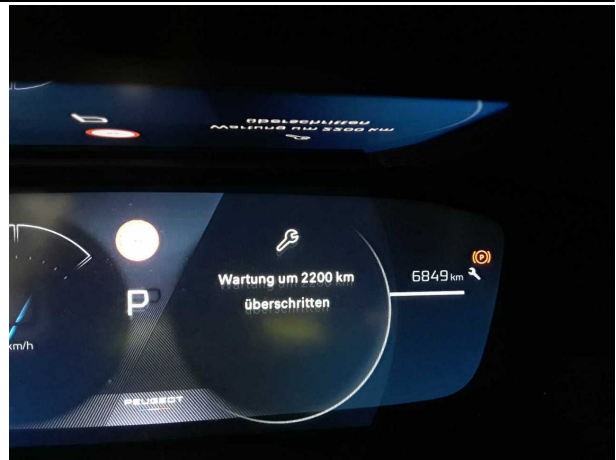
Damage #8: Misc.: Inspection / maintenance - Due - Replace
