Zustandsbericht

Kunde :	Allane SE HCBE	Amtl. Kennzeichen :	OD-JN 118E
Berichtsnummer :	0000000924031-DE926		
Referenznummer:	31192419

Hyundai Kona (OS)(2017->) Select Elektro 2WD

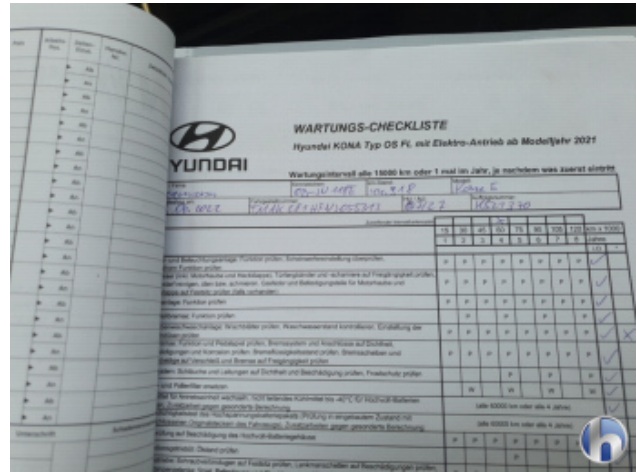
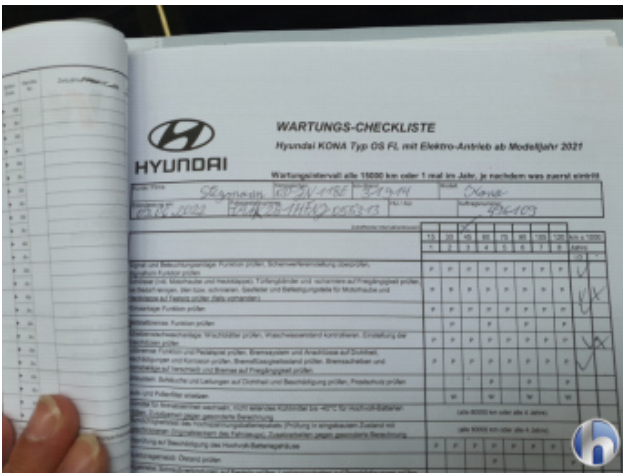
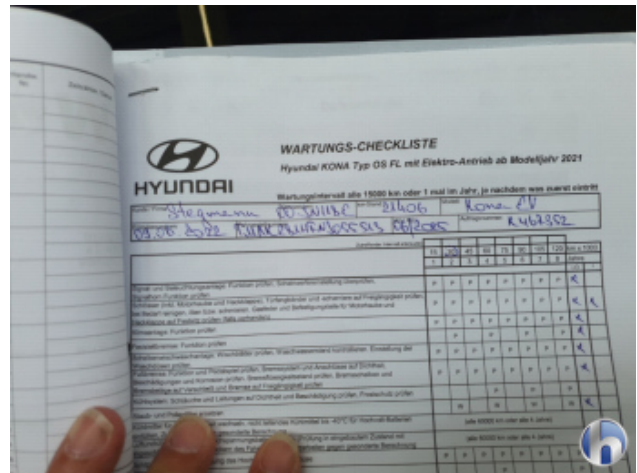
Serviceheft/Nachweis

Motorlauf:	Die Überprüfung des Motorlaufs war nur eingeschränkt möglich. Dabei wurden keine akustischen bzw. visuellen Auffälligkeiten festgestellt.
Hinweis:	*Servicehistorie nicht nachvollziehbar. Intervall: 12 Monate/15.000 Km. Wertminderung sowie Verlust der Herstellergarantie und jeglicher Kulanz.

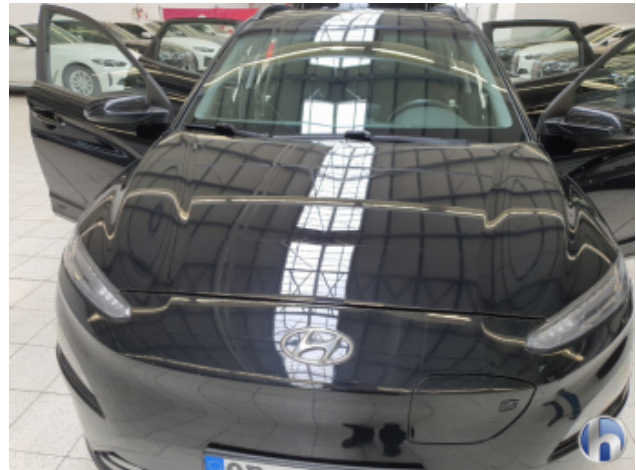
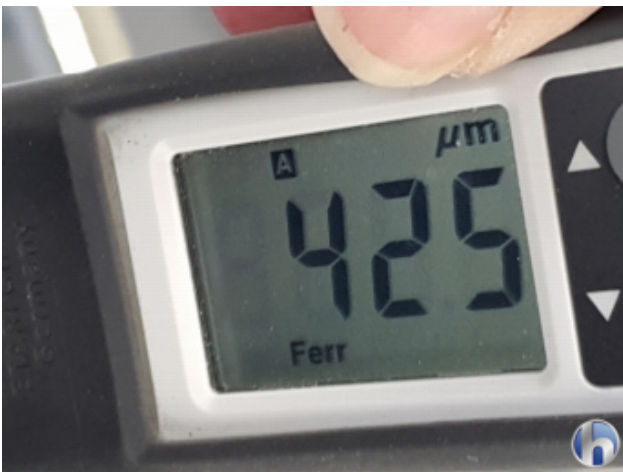
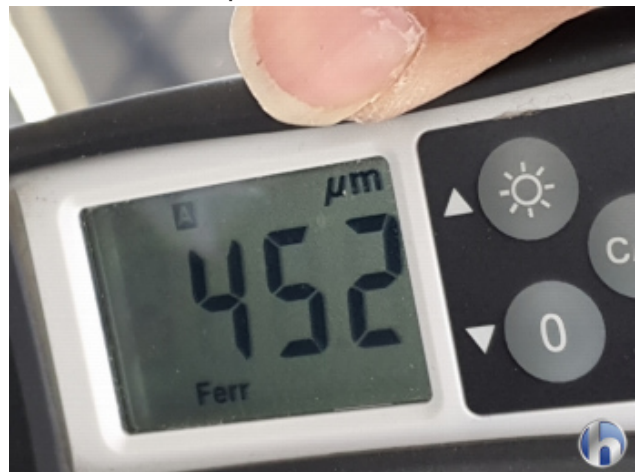
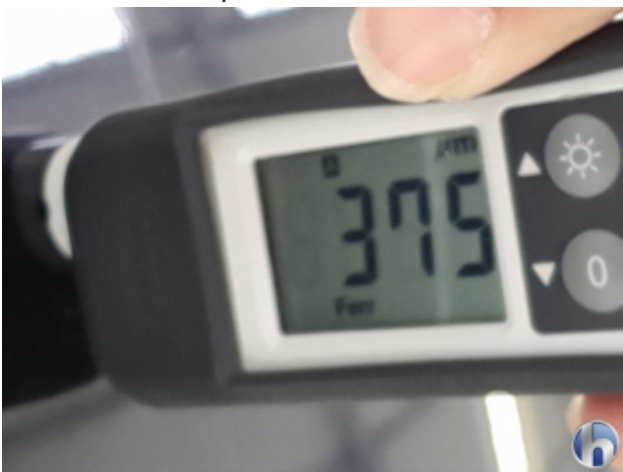
1. Motorhaube
Nachlackiert - Ohne Reparatur

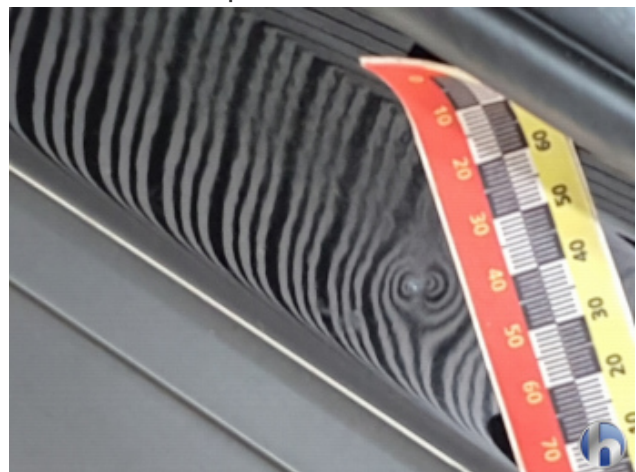
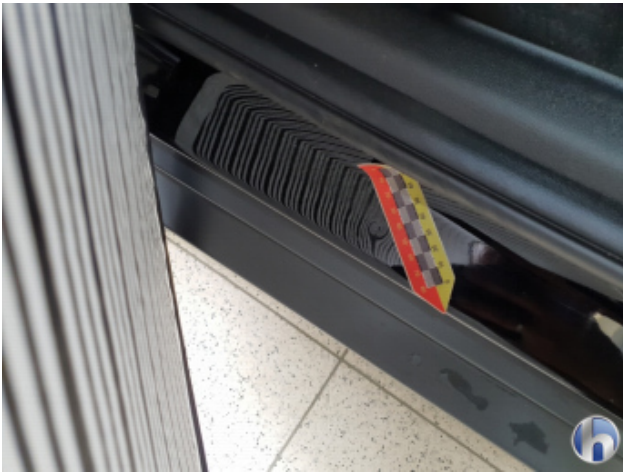
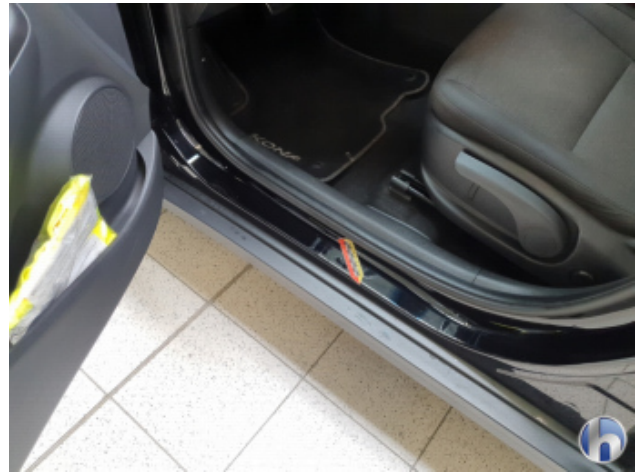
2. Türeinstieg Vorne - Links
1 Delle - Smart Repair

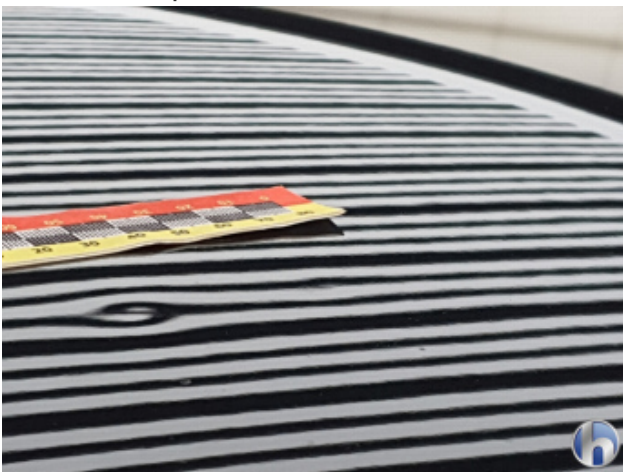
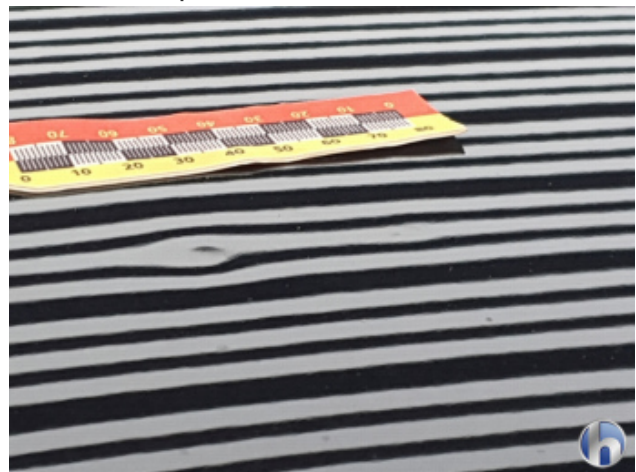
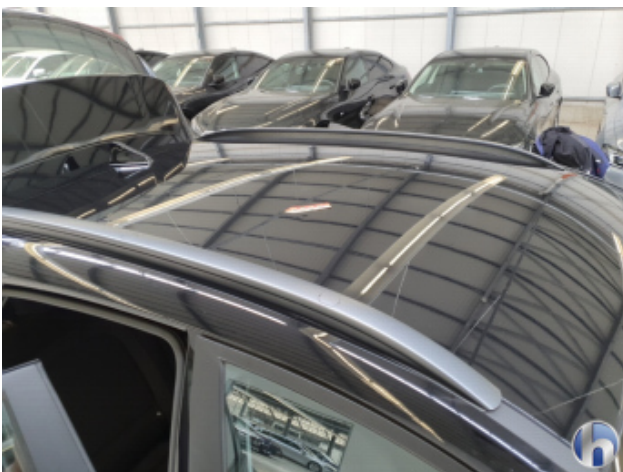
3. Dach
2 Dellen - Sanft Instandsetzen
