## Zustandsbericht

| Berichtsnummer : | 0000000928262-DE926 | | |

#### Kia Ceed Sportswagon (CD)(2018->) Vision

| Erstzulassung / Baujahr: | 27.06.2023 / 2023 | Besichtigungsdatum/-ort: | 29.06.2026 Dieselstraße 3,<br>85386 Eching |

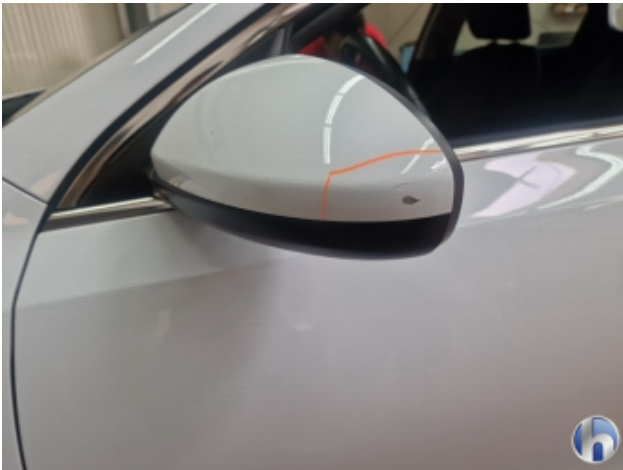
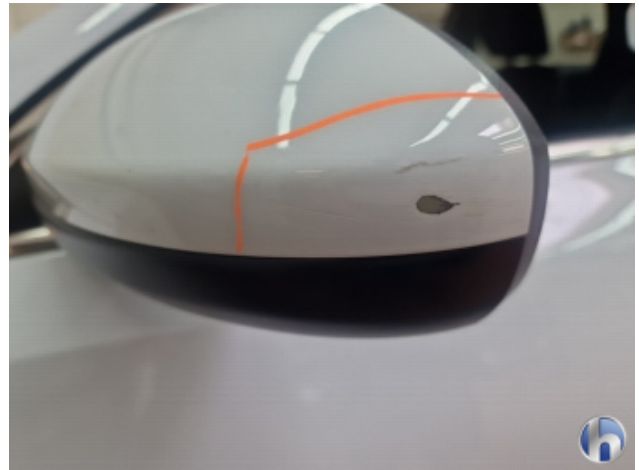
| | Bauteil | Schaden | Rep.-Art |
|---|---|---|---|
| 1. | Außenspiegel Gehäuse - Links | Beschädigt | Smart Repair |

1. Außenspiegel Gehäuse - Links  
**Beschädigt - Smart Repair**

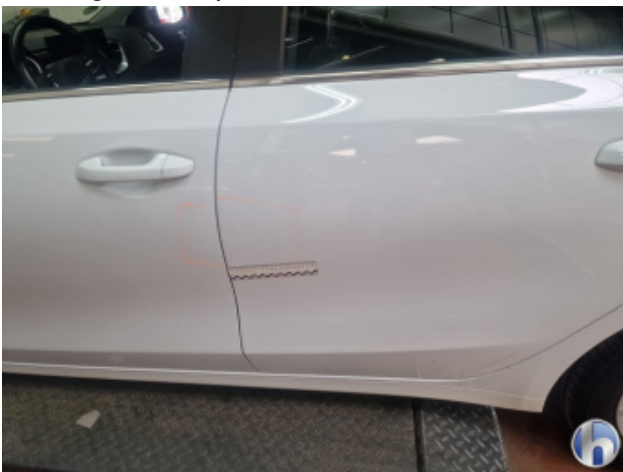
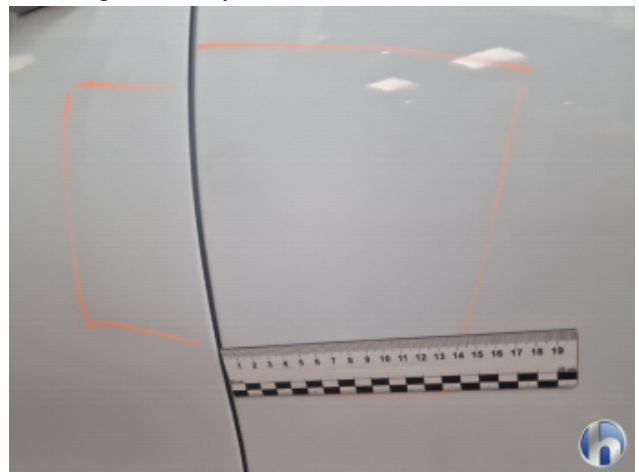
| | Bauteil | Schaden | Rep.-Art |
|---|---|---|---|
| 2. | Tür Hinten - Links | Oberflächenkratzer | Aufbereiten / Polieren |

2. Tür Hinten - Links  
**Oberflächenkratzer - Aufbereiten / Polieren**

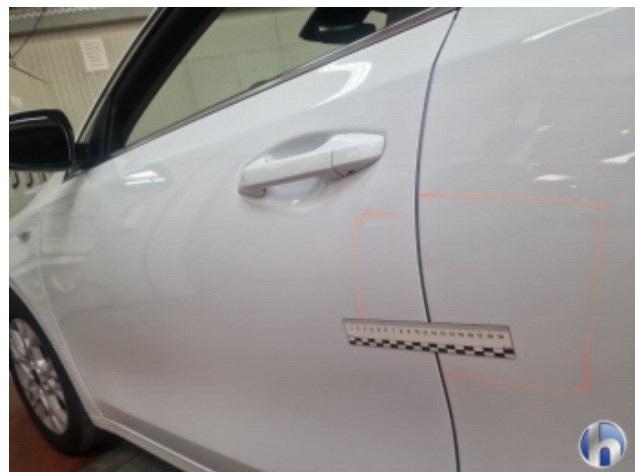
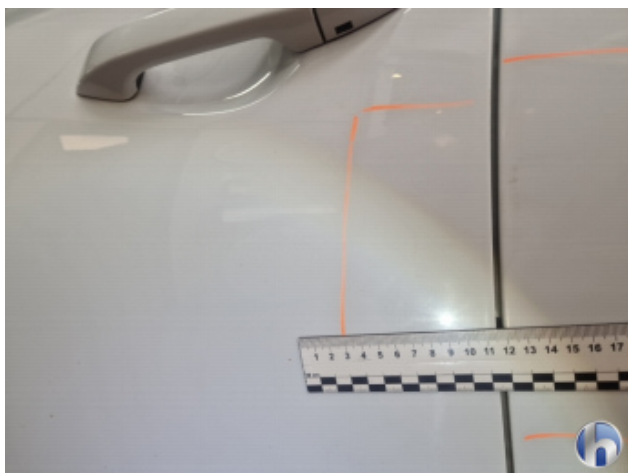
| | Bauteil | Schaden | Rep.-Art |
|---|---|---|---|
| 3. | Tür Vorne - Links | Oberflächenkratzer | Aufbereiten / Polieren |

3. Tür Vorne - Links  
**Oberflächenkratzer - Aufbereiten / Polieren**

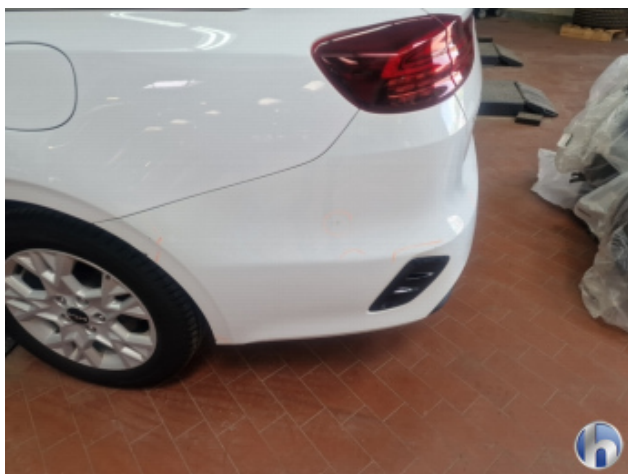
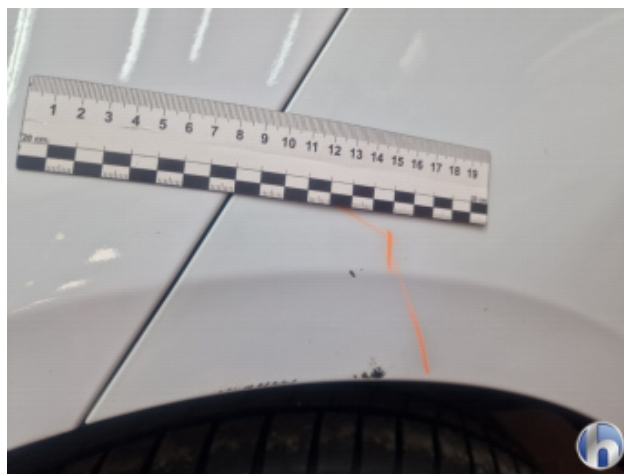
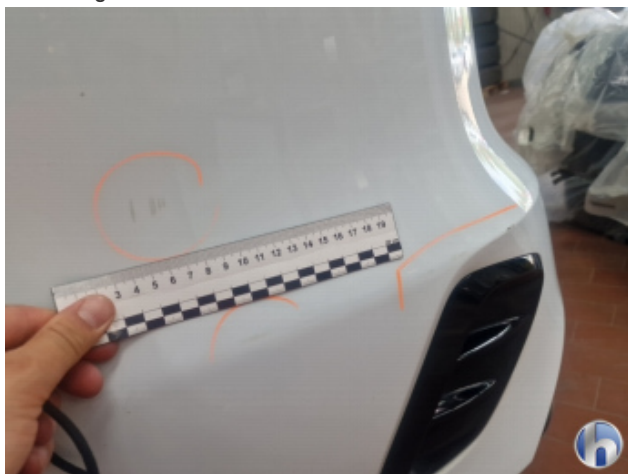
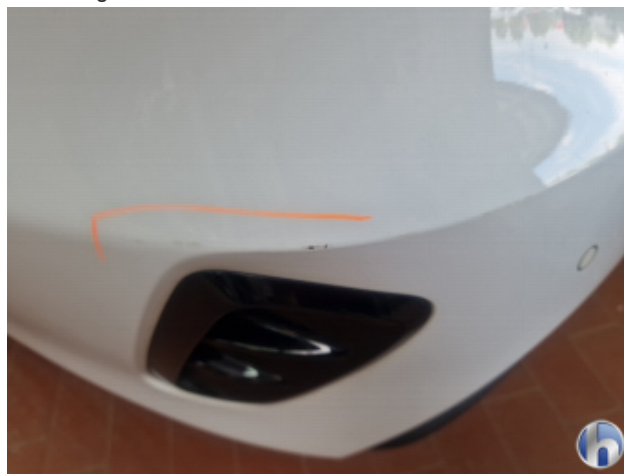
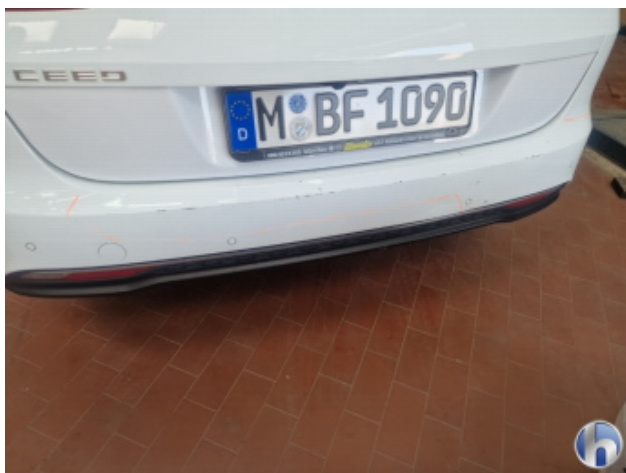
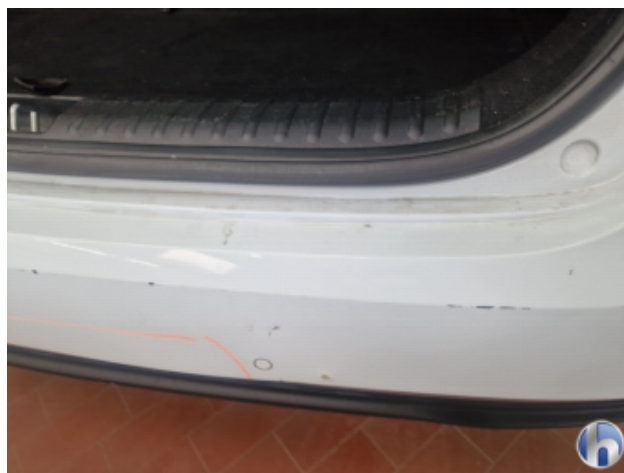
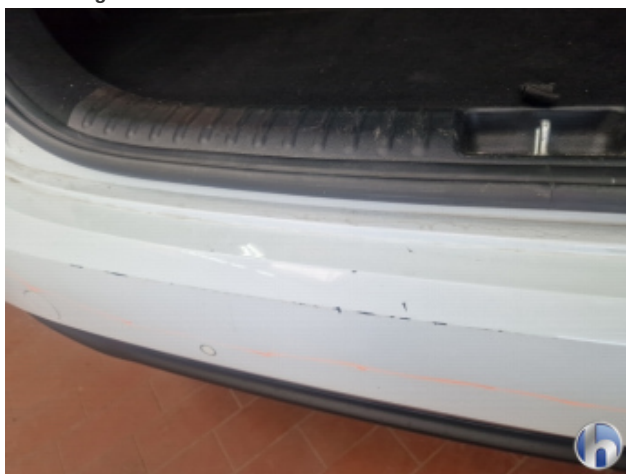
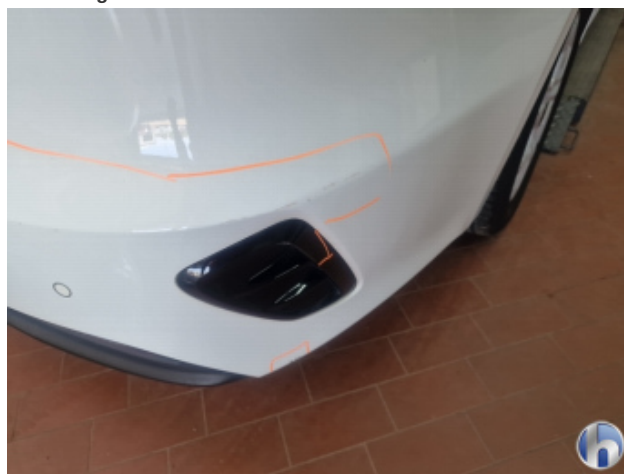
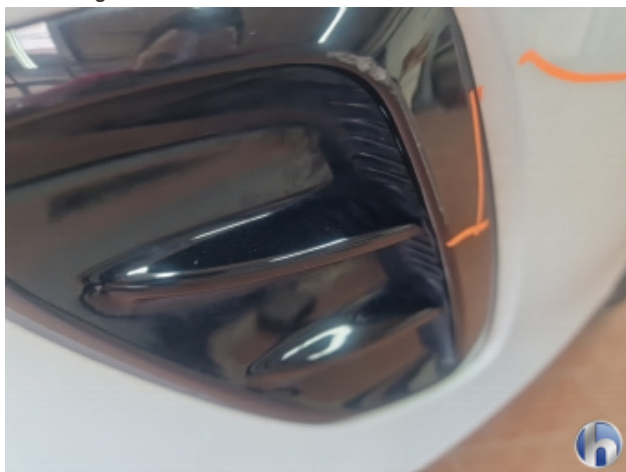
| | Bauteil | Schaden | Rep.-Art |
|---|---|---|---|
| 4. | Stoßfänger Hinten | Beschädigt | Lackieren |

4. Stoßfänger Hinten  
**Beschädigt - Lackieren**

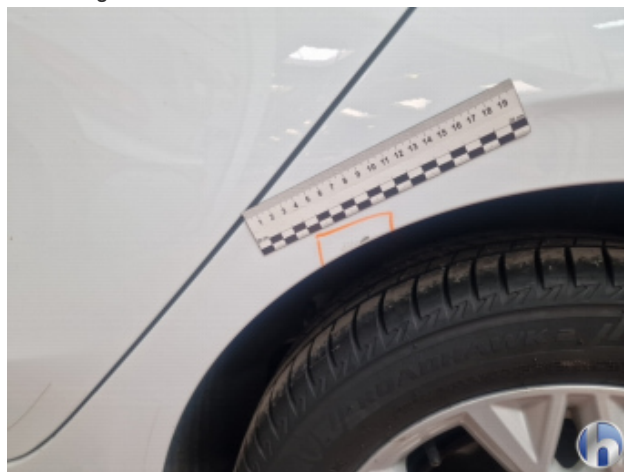
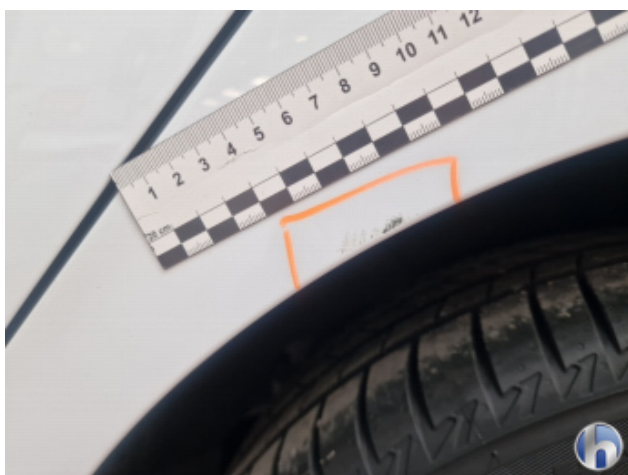
| | Bauteil | Schaden | Rep.-Art |
|---|---|---|---|
| 5. | Seitenwand - Hinten - Links | Kratzer | Smart Repair |

5. Seitenwand - Hinten - Links  
**Kratzer - Smart Repair**

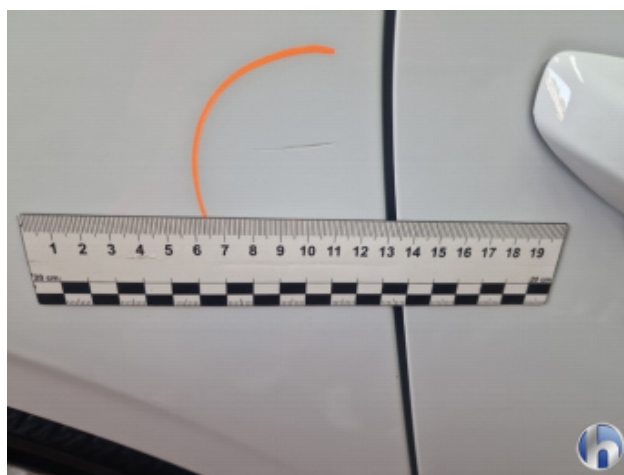
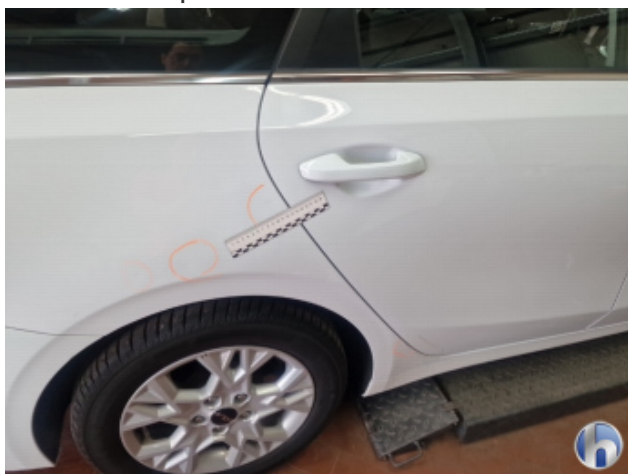
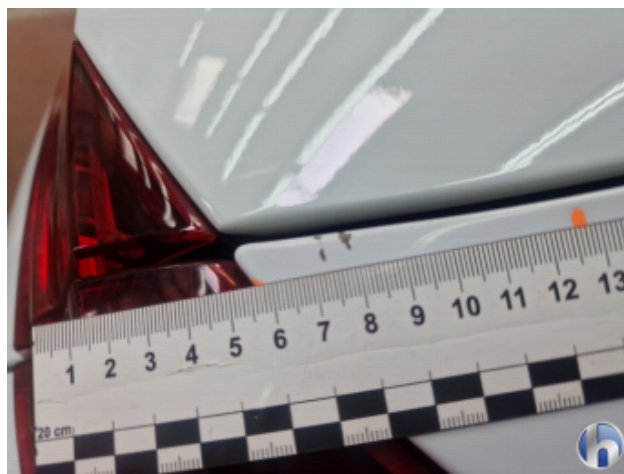
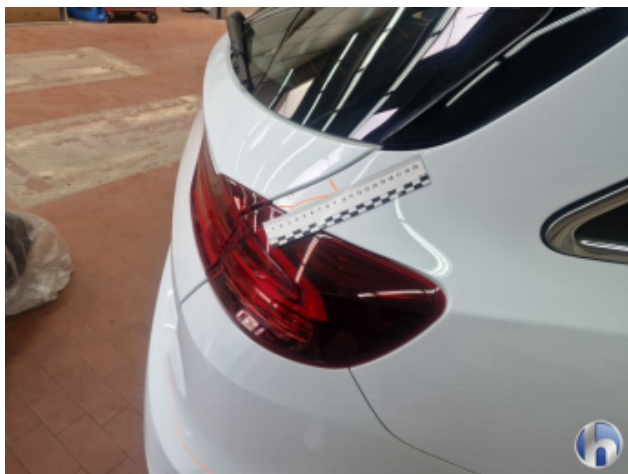
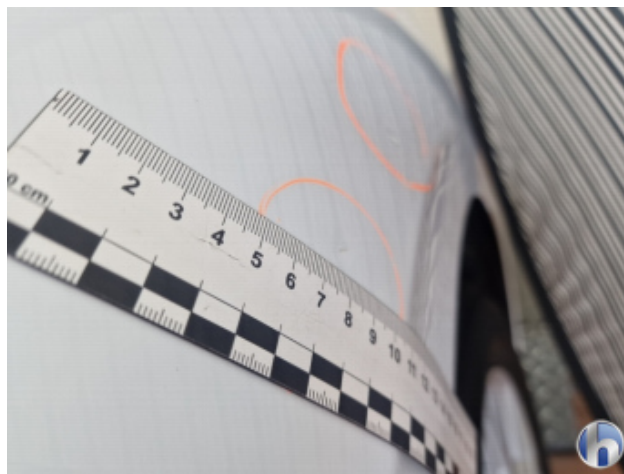
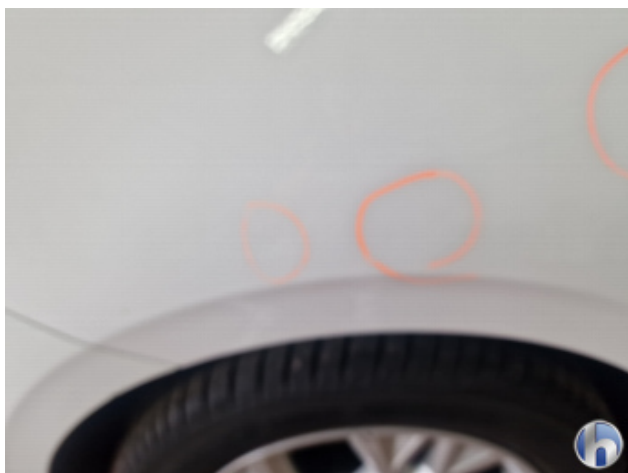
| | Bauteil | Schaden | Rep.-Art |
|---|---|---|---|
| 6. | Seitenwand - Hinten - Rechts | Kratzer | Lackieren |

6. Seitenwand - Hinten - Rechts  
**Kratzer - Lackieren**

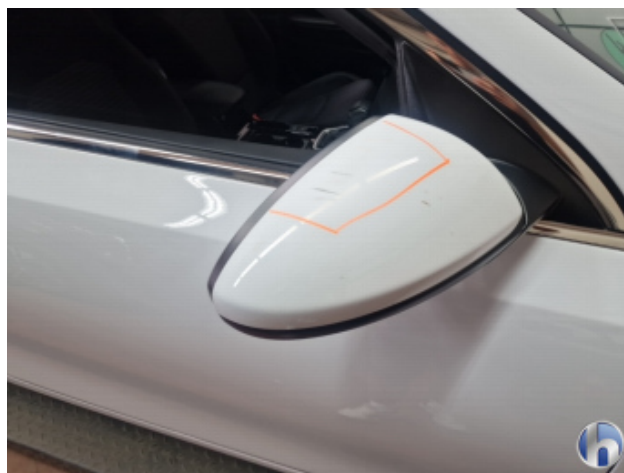
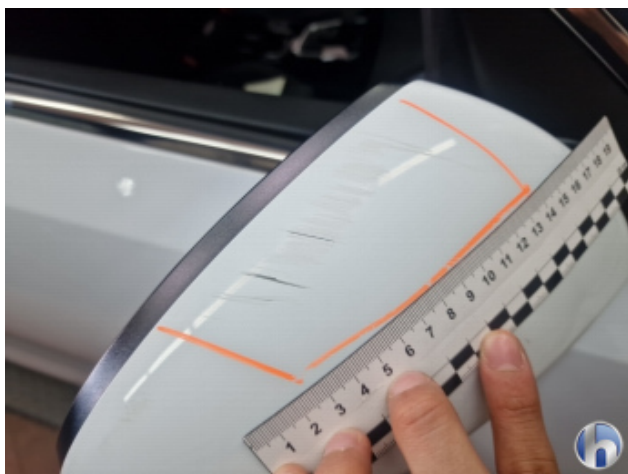
| | Bauteil | Schaden | Rep.-Art |
|---|---|---|---|
| 7. | Außenspiegel Gehäuse - Rechts | Kratzer | Smart Repair |

7. Außenspiegel Gehäuse - Rechts  
**Kratzer - Smart Repair**

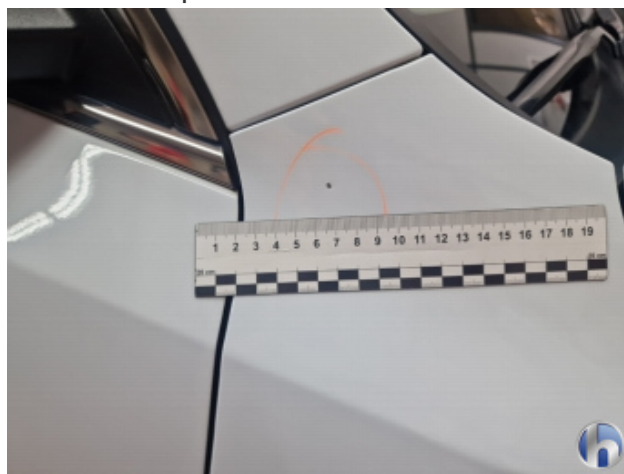
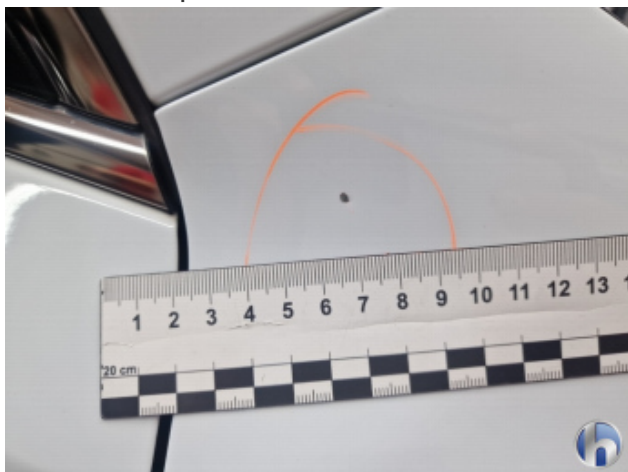
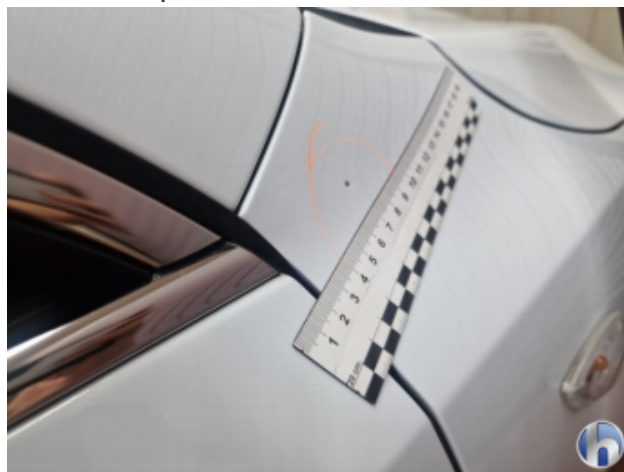
| | Bauteil | Schaden | Rep.-Art |
|---|---|---|---|
| 8. | Kotflügel Vorne - Rechts | Delle | Smart Repair |

8. Kotflügel Vorne - Rechts  
**Delle - Smart Repair**

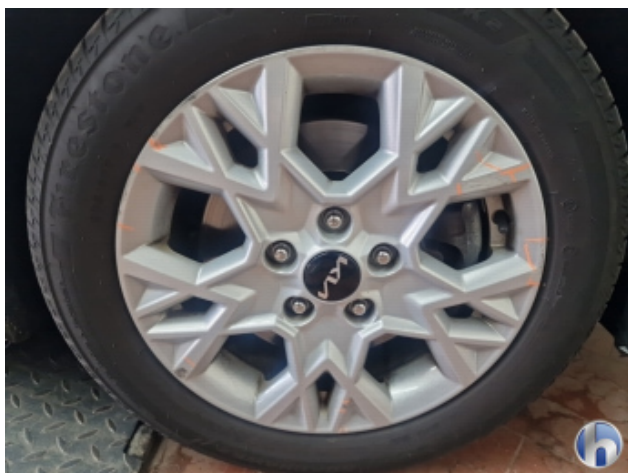
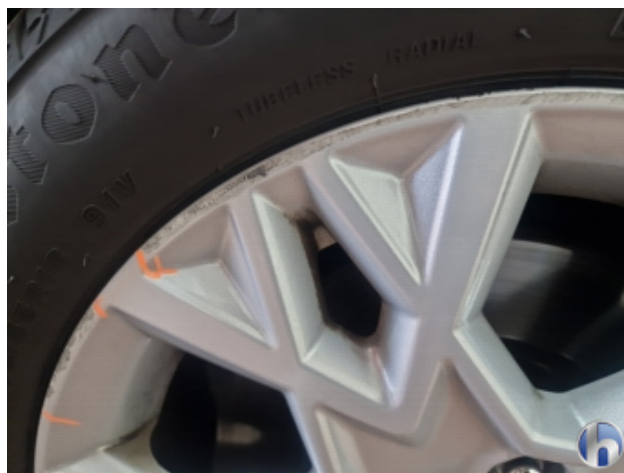
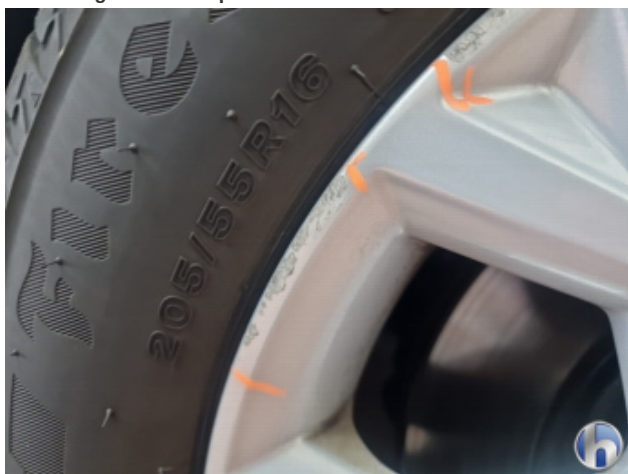
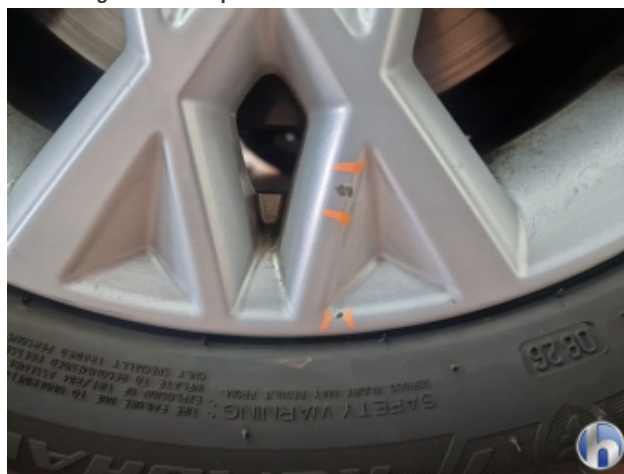
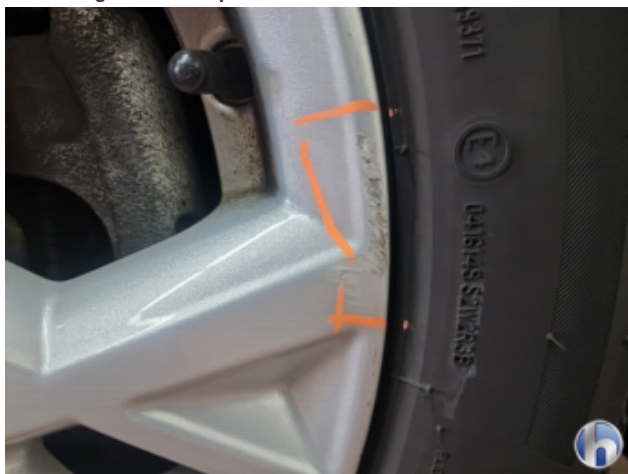
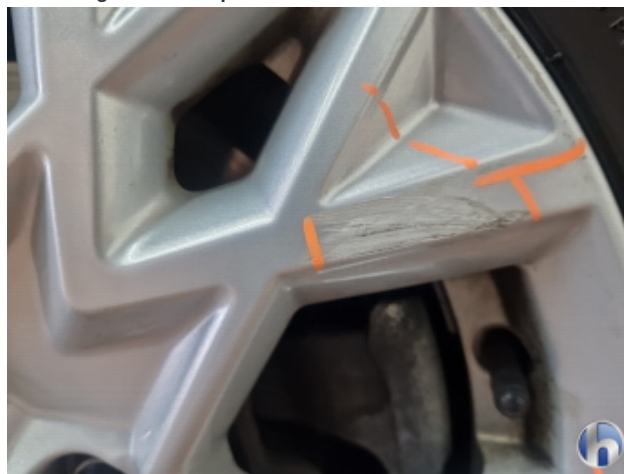
| | Bauteil | Schaden | Rep.-Art |
|---|---|---|---|
| 9. | Felge Vorne - Rechts | Beschädigt | Smart Repair |

9. Felge Vorne - Rechts  
**Beschädigt - Smart Repair**

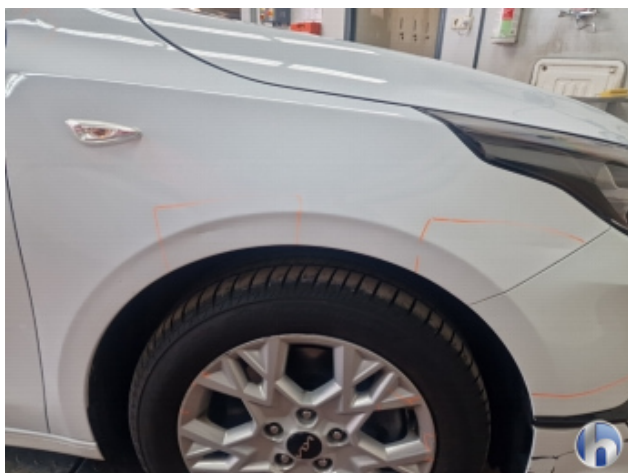
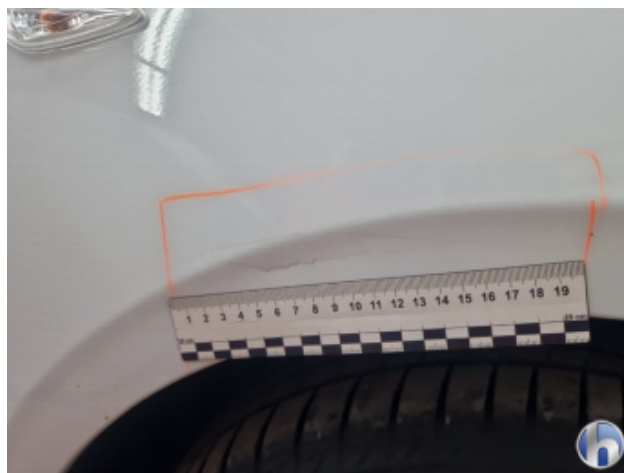
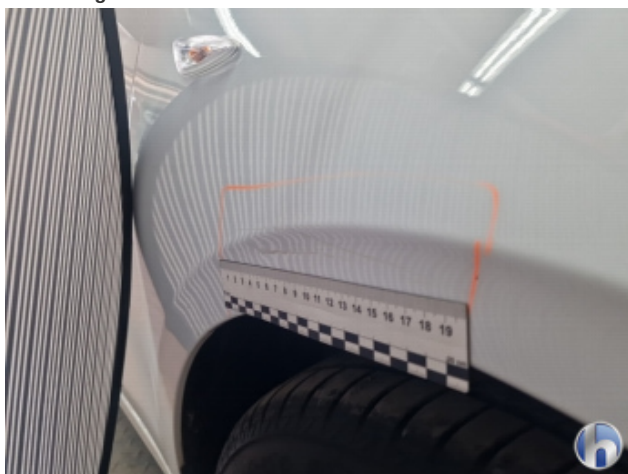
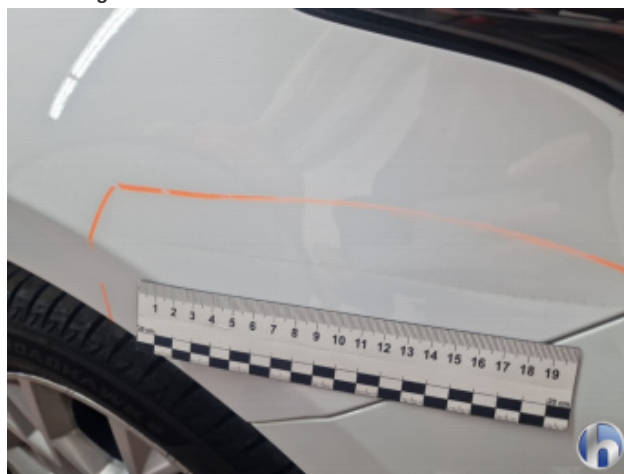
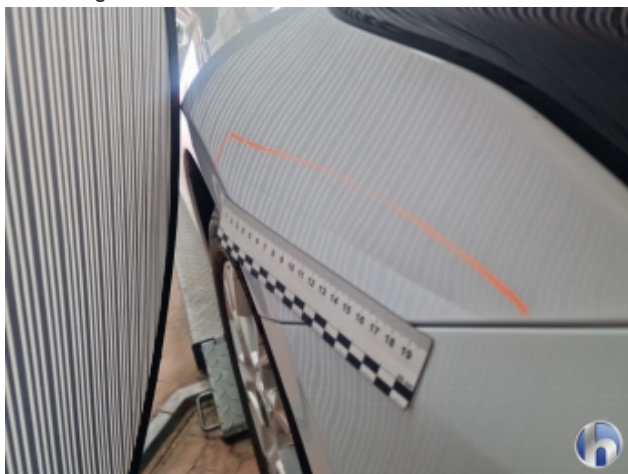
| | Bauteil | Schaden | Rep.-Art |
|---|---|---|---|
| 10. | Kotflügel Vorne - Rechts | Beschädigt | Erneuern |

10. Kotflügel Vorne - Rechts  
**Beschädigt - Erneuern**

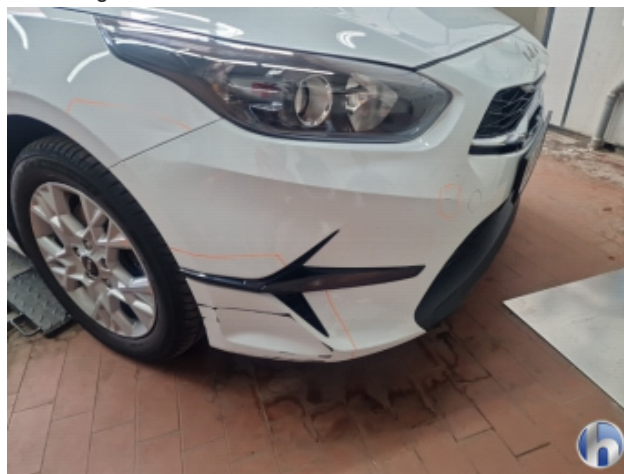
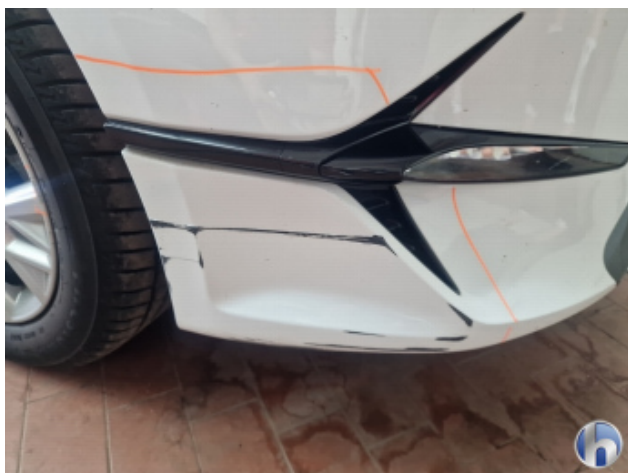
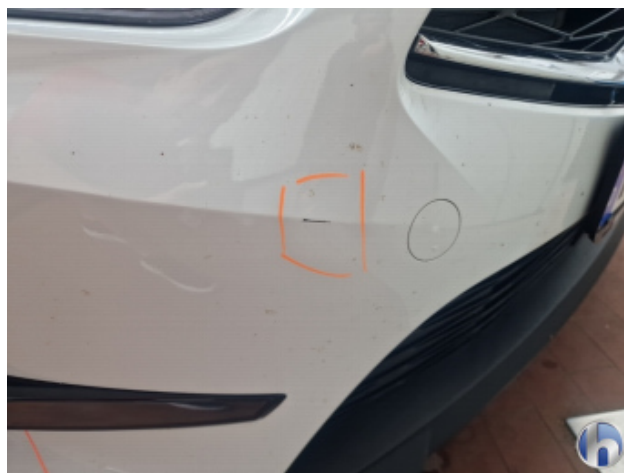
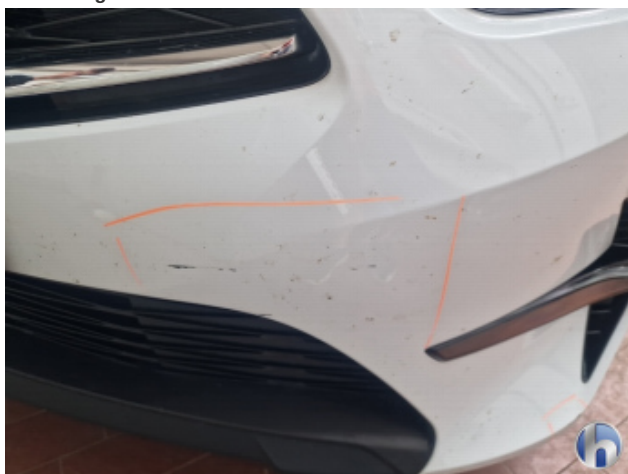
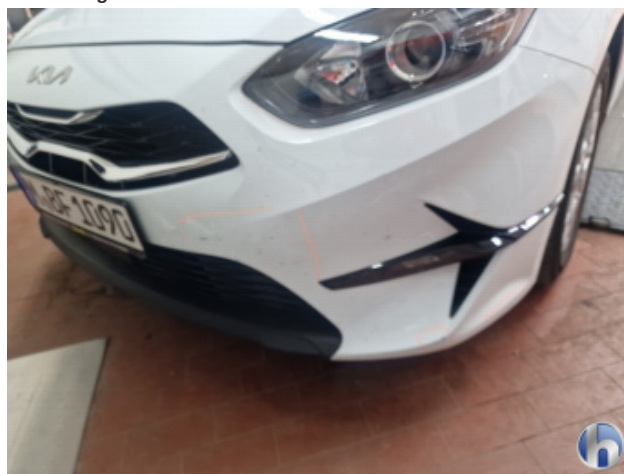
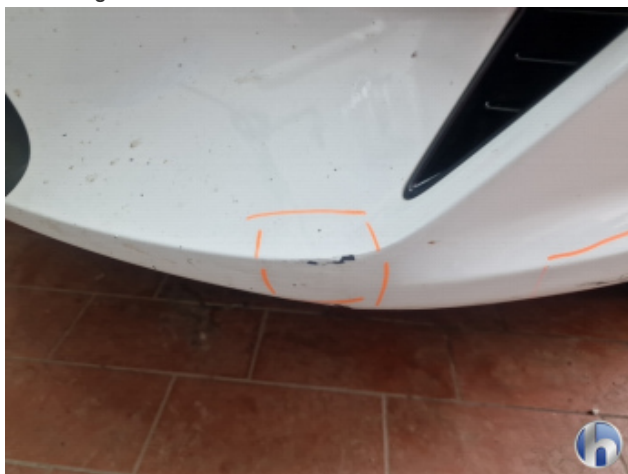
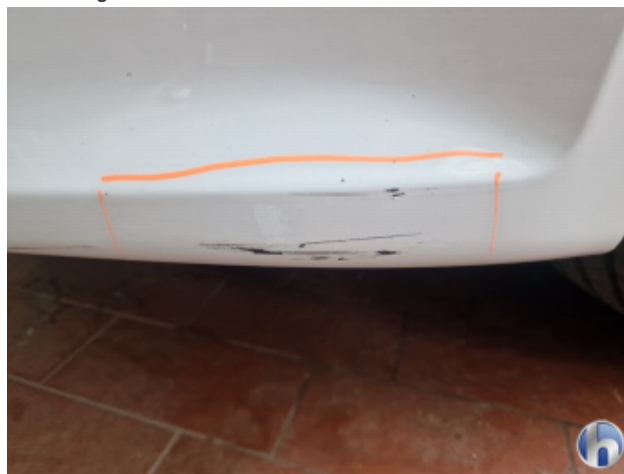
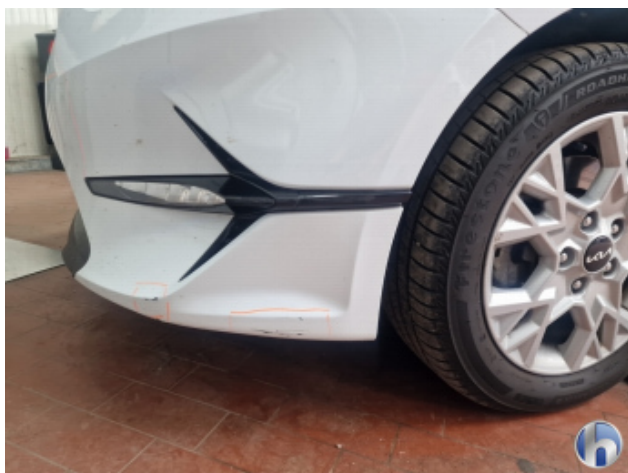
| | Bauteil | Schaden | Rep.-Art |
|---|---|---|---|
| 11. | Stoßfänger Vorne | Beschädigt | Lackieren |

11. Stoßfänger Vorne  
**Beschädigt - Lackieren**

11. Stoßfänger Vorne  
Beschädigt - Lackieren

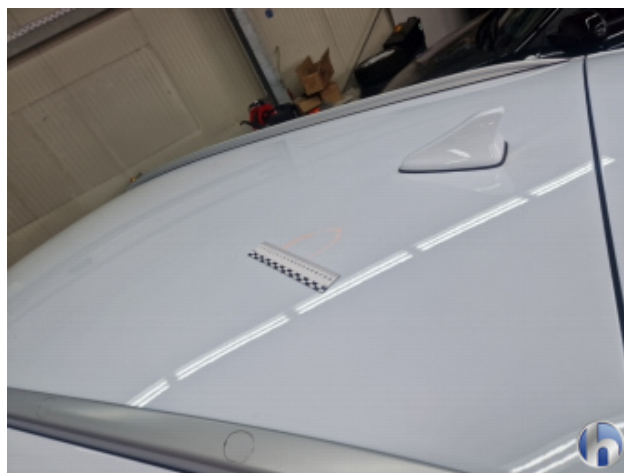
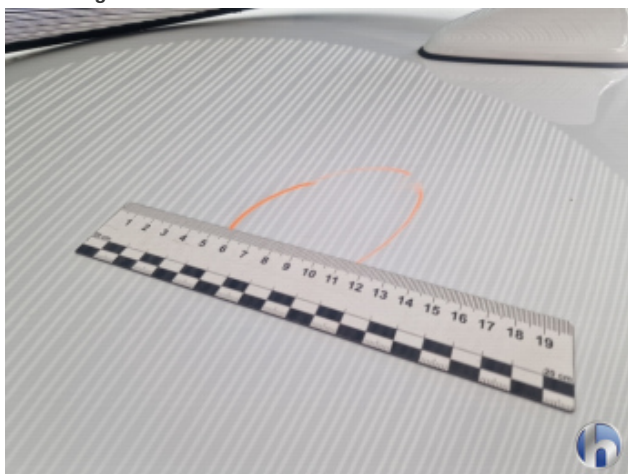
| | Bauteil | Schaden | Rep.-Art |
|---|---|---|---|
| 12. | Dach | Delle | Sanft Instandsetzen |

12. Dach  
**Delle - Sanft Instandsetzen**

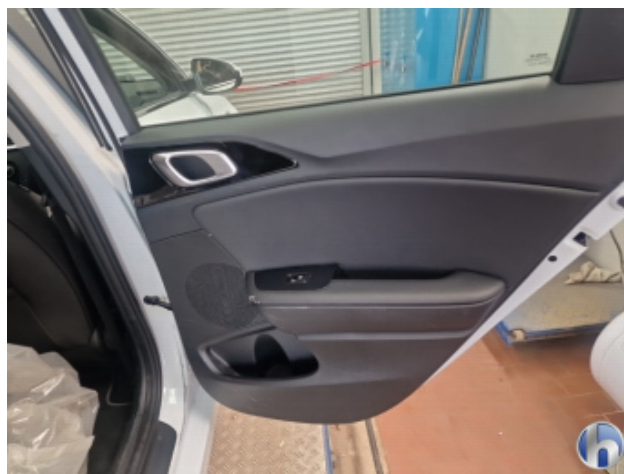
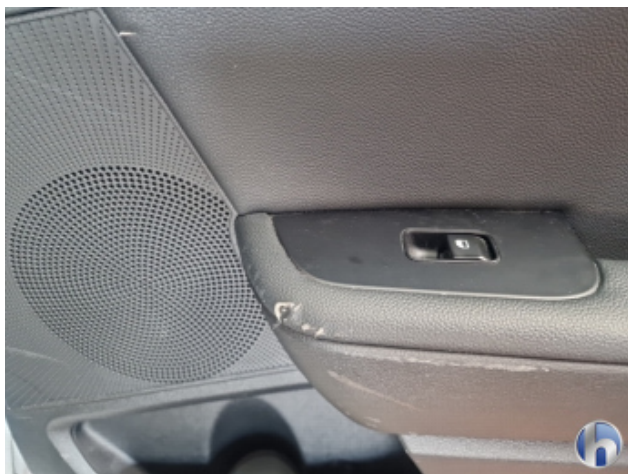
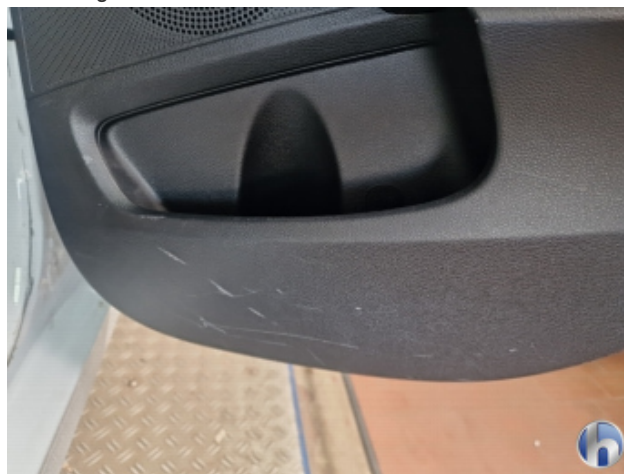
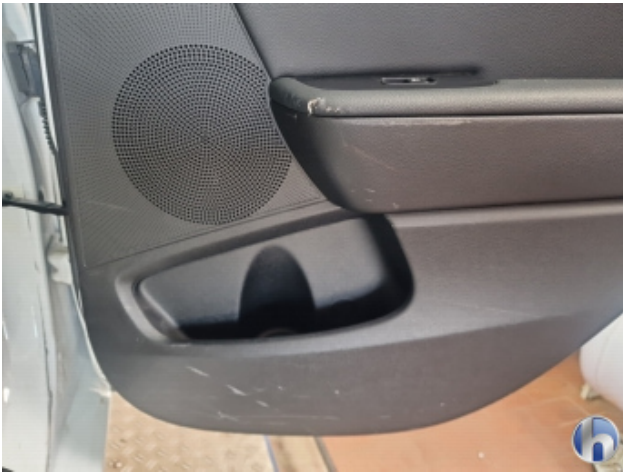
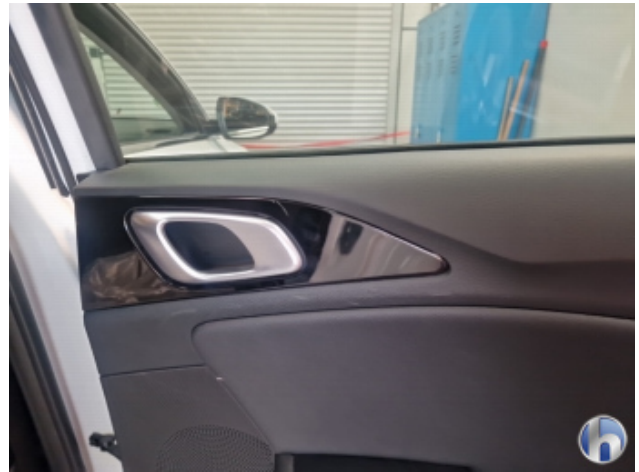
| | Bauteil | Schaden | Rep.-Art |
|---|---|---|---|
| 13. | Türverkleidung Hinten - Rechts | Beschädigt | Erneuern |

13. Türverkleidung Hinten - Rechts  
**Beschädigt - Erneuern**
