Zustandsbericht

- Protokoll der Fahrzeugbewertung -

Berichts-Nr: 10475550
vom: 22.04.2026

Fahrzeugkategorie:	Personenkraftwagen
Fahrzeugart:	Kombi
Hersteller:	Skoda
Modell:	Superb
HSN / TSN:	8004 / AWB
Erstzulassungsdatum:	23.02.2023
Laufleistung:	110.832 km
Nachweis Kilometerstand:	Abgelesen
Farbe:	Schwarz-Magic Perleffekt
Farbe Dach:	Schwarz-Magic Perleffekt
Antriebsart:	Frontantrieb
Motorisierung/Kraftstoff:	Diesel
Hubraum:	2.000 ccm
Leistung:	147 kW (200 PS)
Fahrzeuglänge:	
Fahrzeughöhe:	
Fahrzeugbreite:	
Zulässiges Gesamtgewicht:	
Radstand:	
Anzahl Achsen:	2
Zylinder:	4
Schadstoffklasse:	Euro 6
Anzahl Türen:	4
Anzahl Sitze:	5
Getriebe:	Automatik 7-Gang
Polsterart:	Alcantara
Interieurfarbe:	Schwarz
Anzahl vorhandene Schlüssel:	3

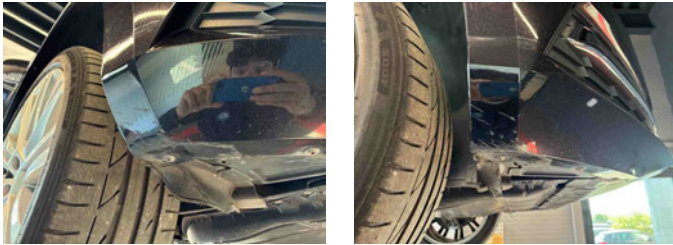
1 - Stoßfänger vorne rechts - Kratzer - Smart Repair

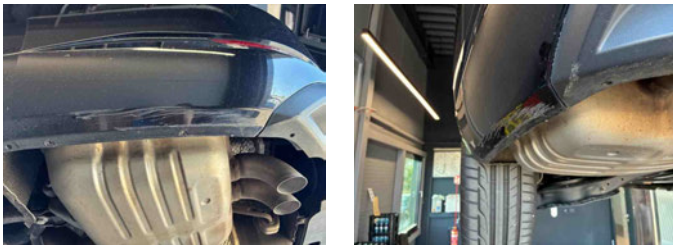
2 - Stoßfänger Ecke hinten links - Kratzer - Smart Repair

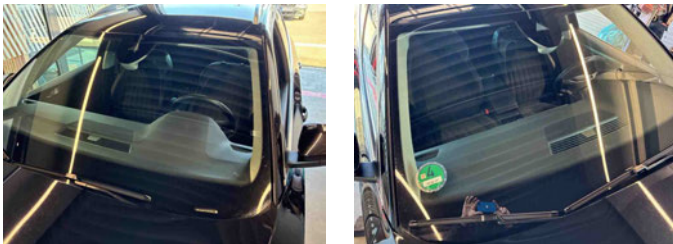
1 - Windschutzscheibe - Steinschlag - Akzeptabel (Gebrauchsspur)
