LVV Nr 5916890
Hersteller Kia
Model EV6
Variante DE - SUV5 Elektro 58 kWh, 2WD, 2021 - 2024 58 kWh
Listenpreis 40.680,67
VIN KNAC381BFP5611681
Erstzulassungsdatum 1.8.2023
Kennzeichen M QI374E

Zustandsbericht / Minderwertgutachten

Auftraggeber: Mobility Concept GmbH, Grünwalder Weg 34, 82041 Oberhaching
 Besichtigung: 12.06.2026

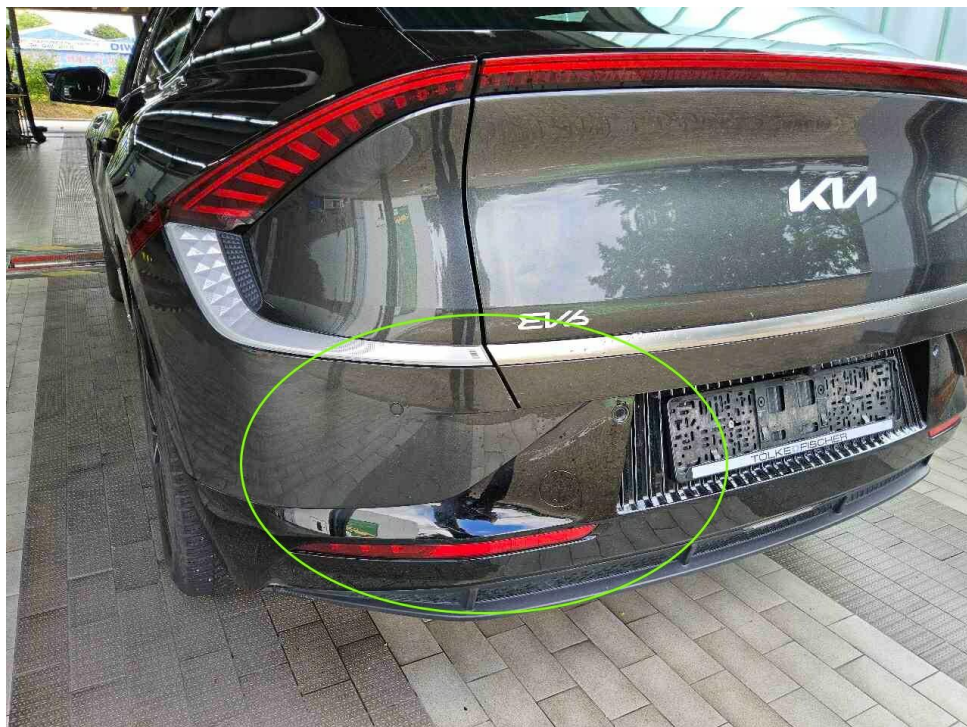
Bild 14 : Übersichtsaufnahme: unreparierter Unfallschaden hinten links

-Es liegen unreparierte Unfallschäden am Fahrzeugheck vor.

1. Unfallschäden am Fahrzeugheck, instandsetzen
2. Tür vorne rechts Einstieg, mehrfach eingedellt, instandsetzen und lackieren mit Lackaufbau (Bild 30, 31)
3. Tür hinten rechts, eingedellt, instandsetzen und lackieren mit Lackaufbau (Bild 26, 27)
4. Frontspoiler, verschrammt, lackieren mit Lackaufbau (Bild 33, 34)
5. Stoßfänger vorne Lackierung, verschrammt, smart repair (Bild 32)

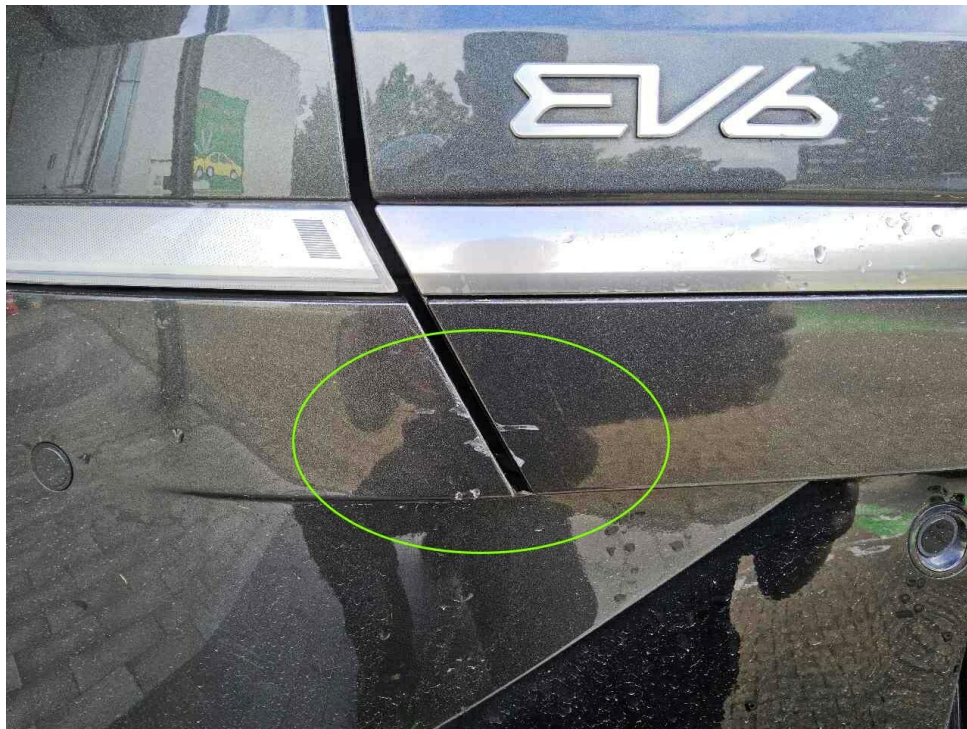
Bild 15 : Stoßfängerecke hinten links und Zierblende Kofferraum unten verschrammt

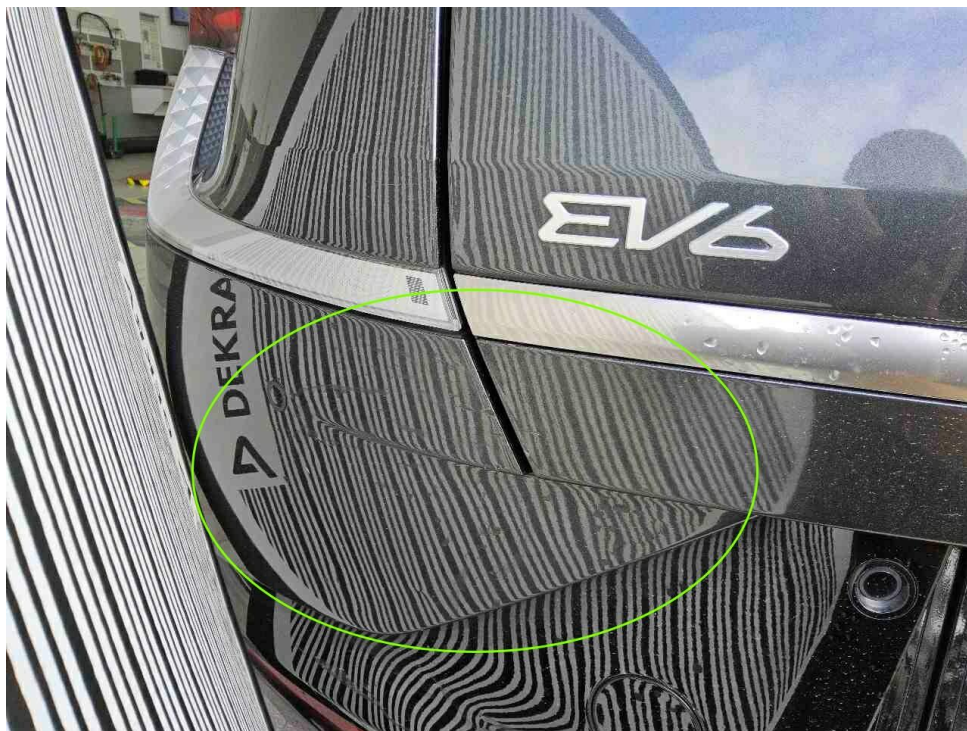
Bild 16 : Stoßfängerecke hinten links und Zierblende Kofferraum unten bleibend verformt

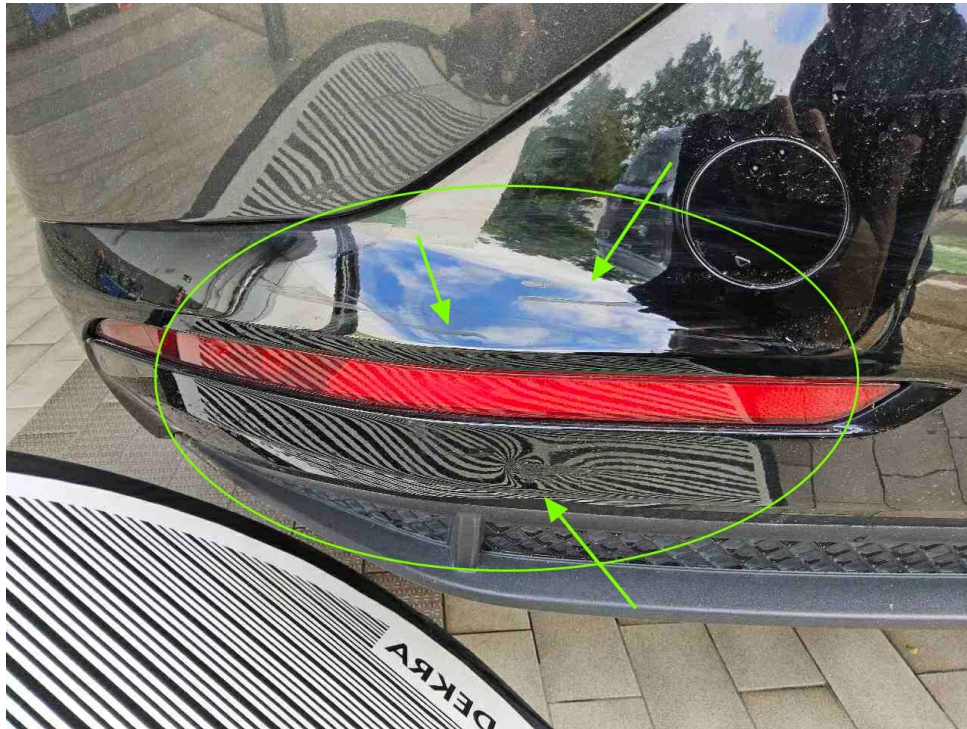
Bild 17 : Stoßfänger Unterteil bleibend verformt und verschrammt

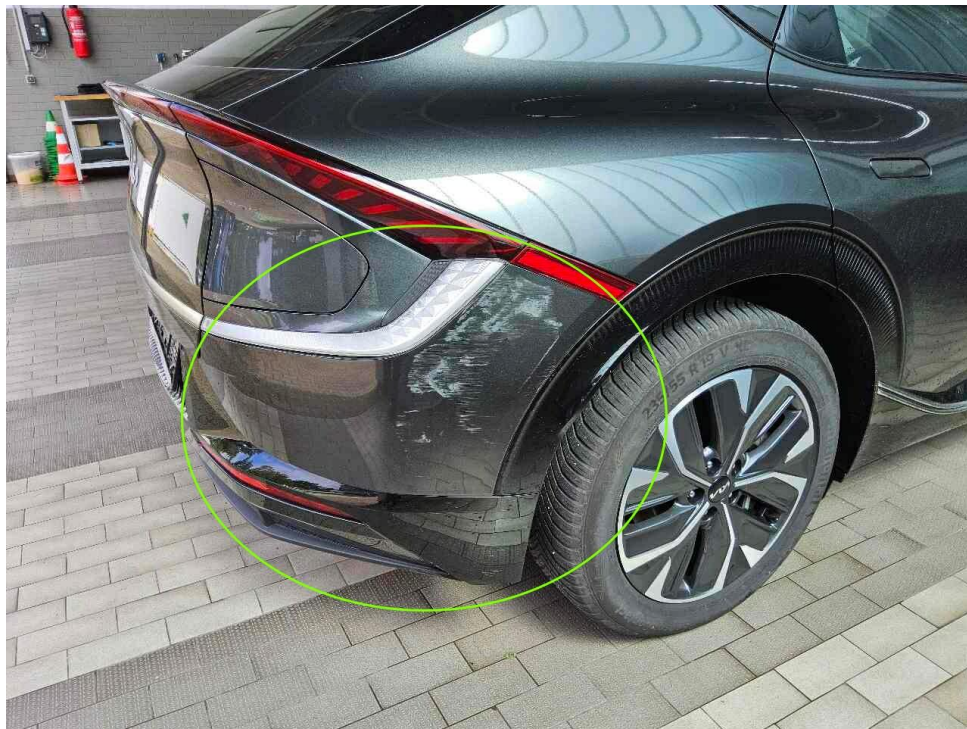
Bild 18 : Übersichtsaufnahme: unreparierter Unfallschaden hinten rechts

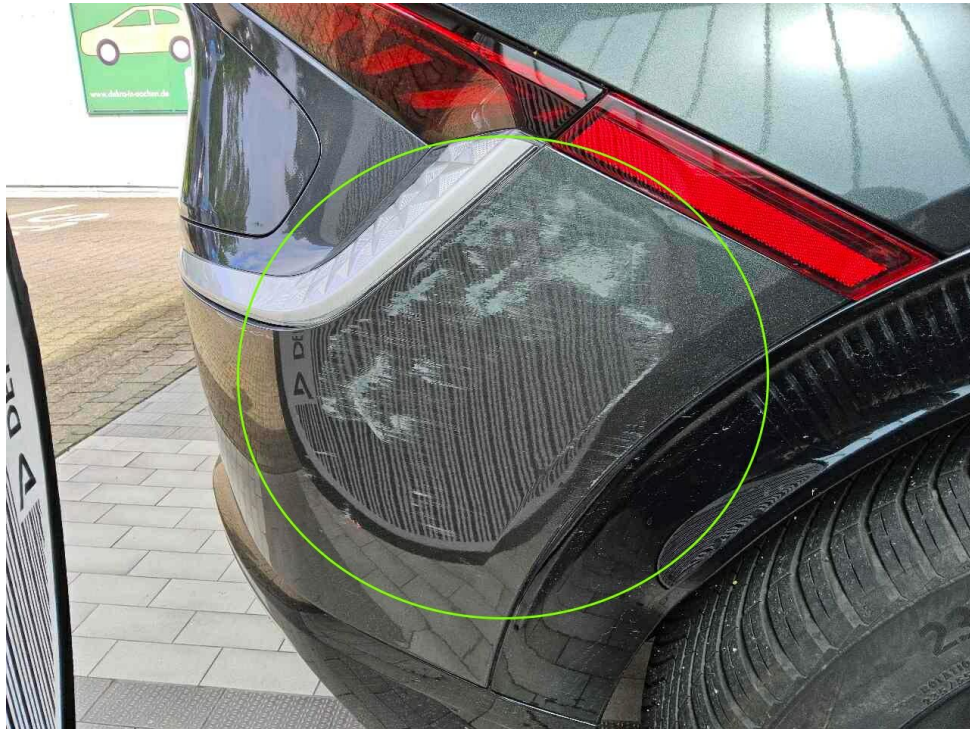
Bild 19 : Stoßfängerecke hinten rechts bleibend verformt und verschrammt

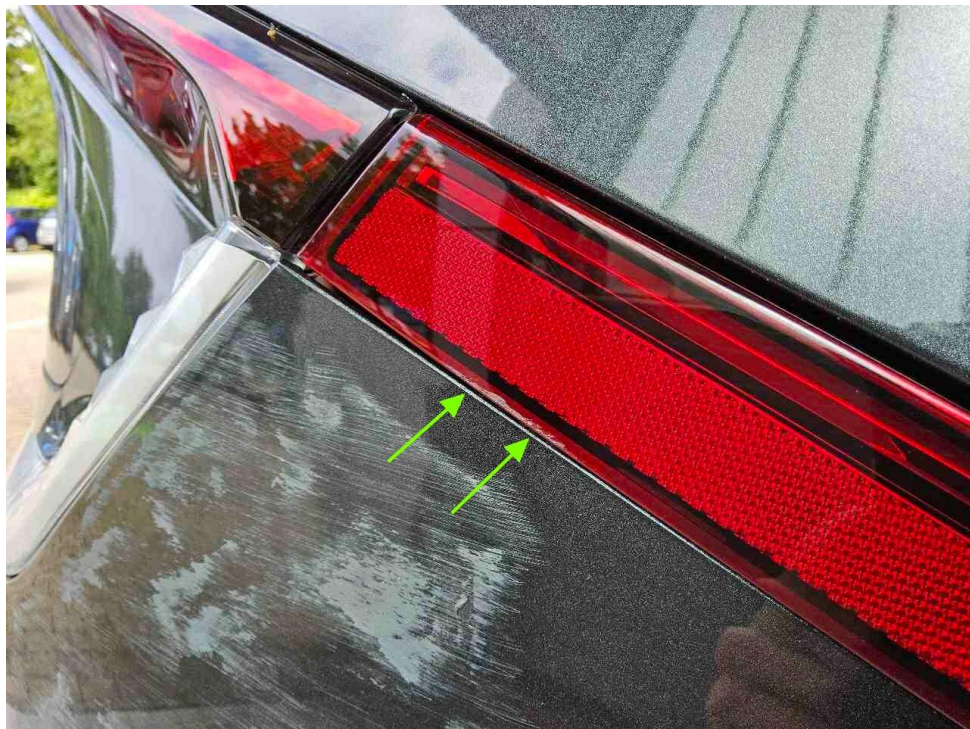
Bild 20 : Seitenleuchte hinten rechts verschrammt

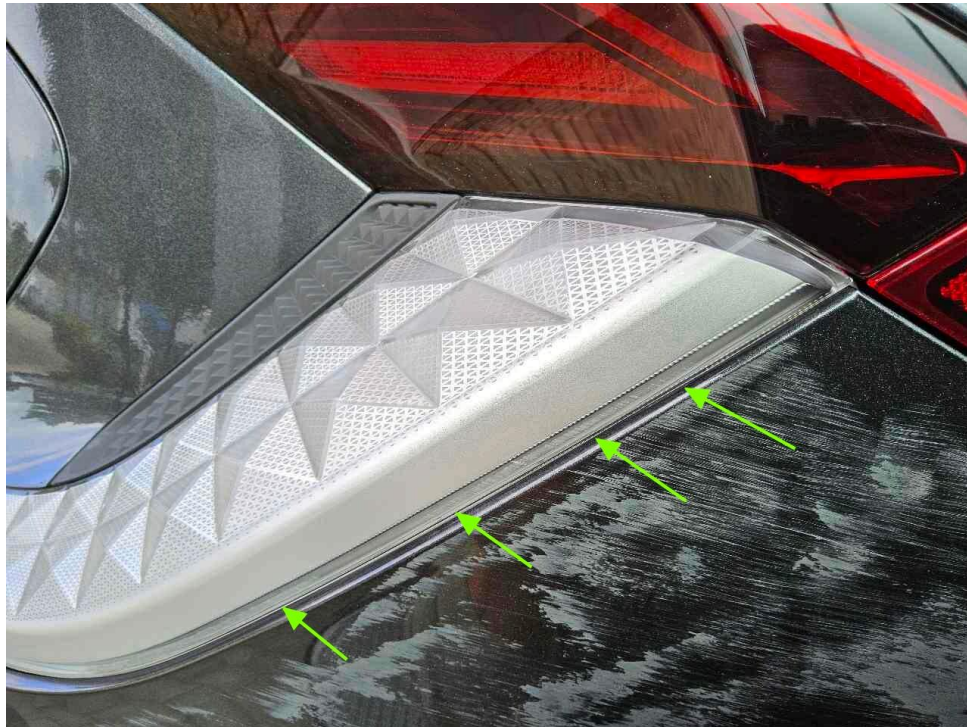
Bild 21 : Rückleuchte hinten rechts verschrammt

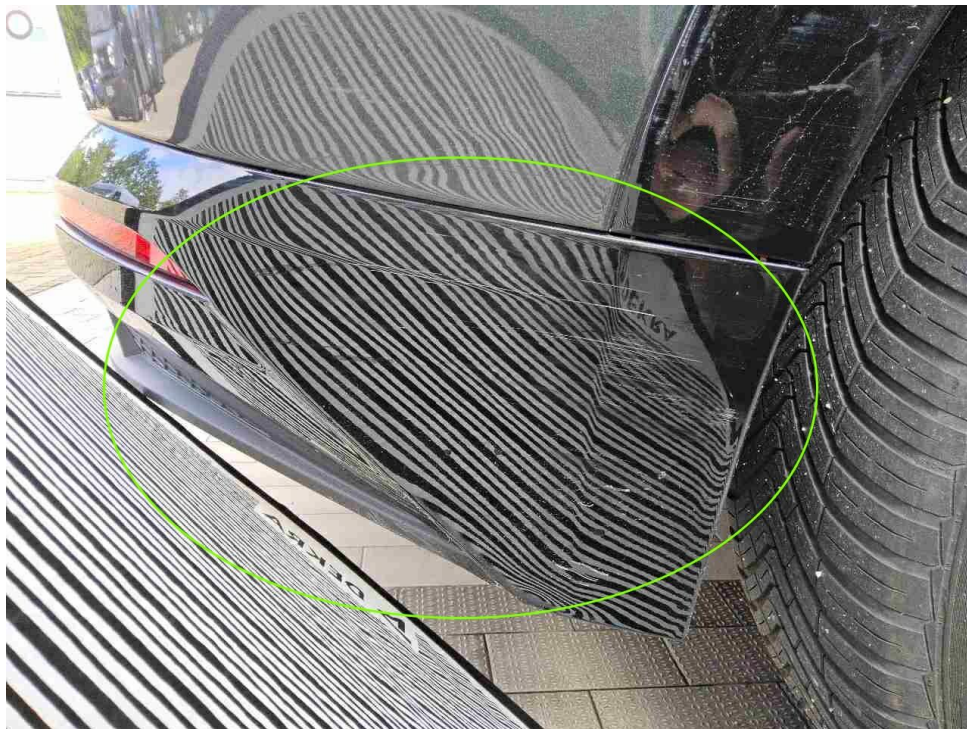
Bild 22 : Stoßfänger Unterteil bleibend verformt und verschrammt

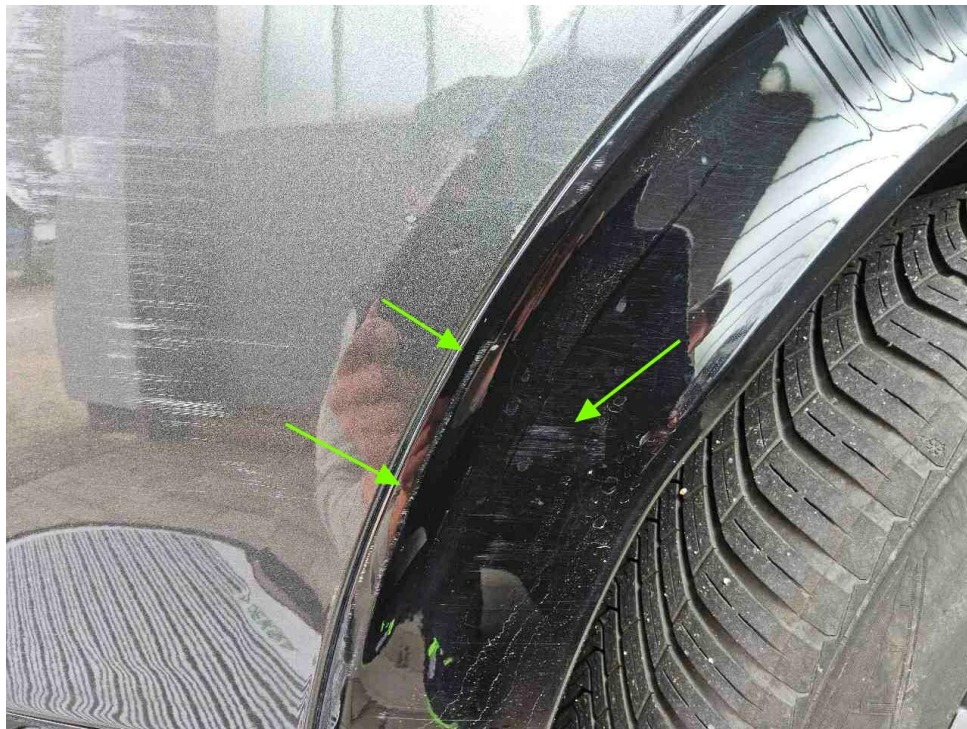
Bild 23 : Radlaufleiste hinten rechts verschrammt

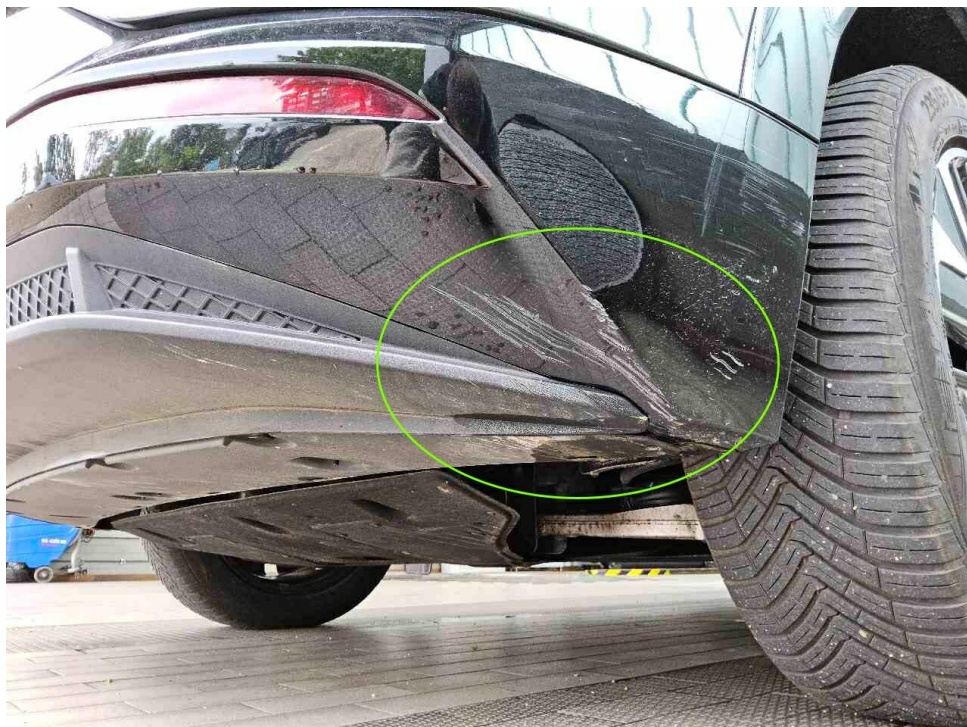
Bild 24 : Stoßfänger Unterteil / Heckdiffusor verschrammt

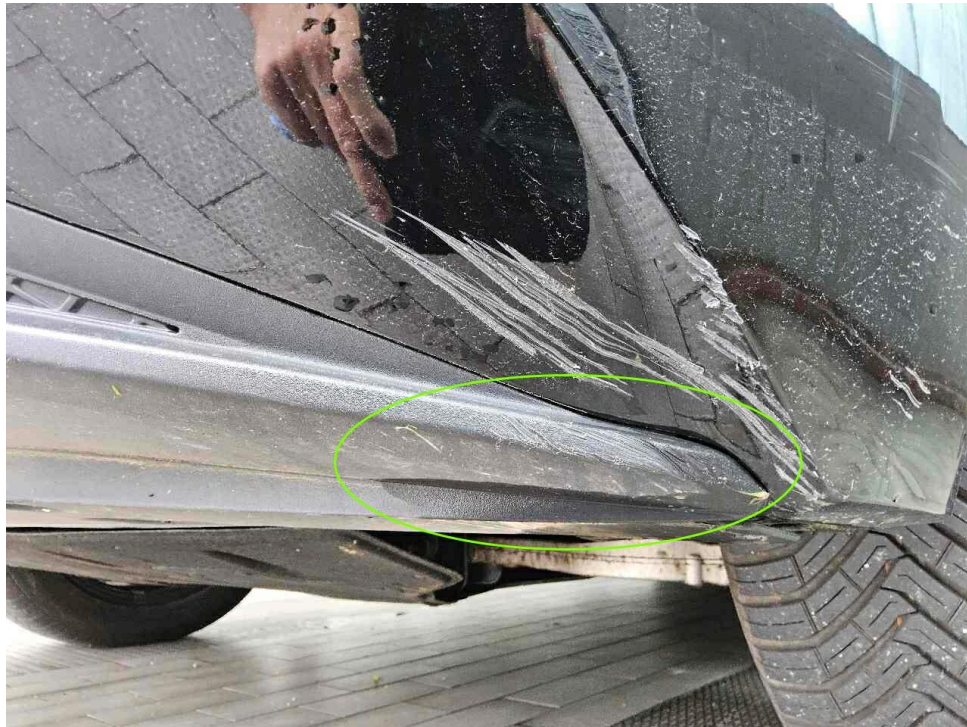
Bild 25 : Heckdiffusor verschrammt

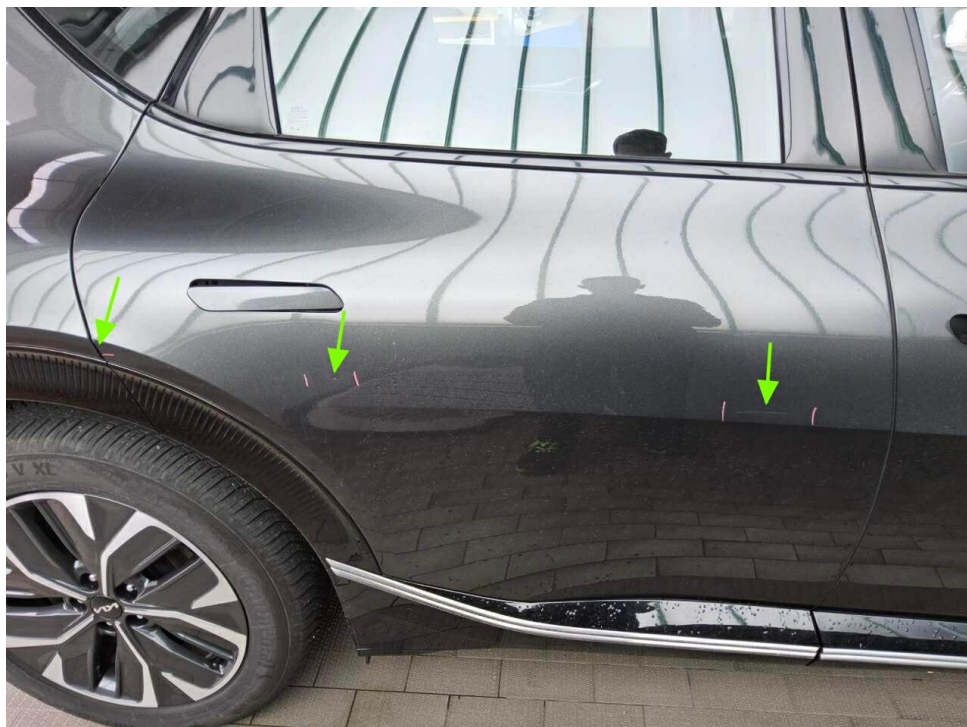
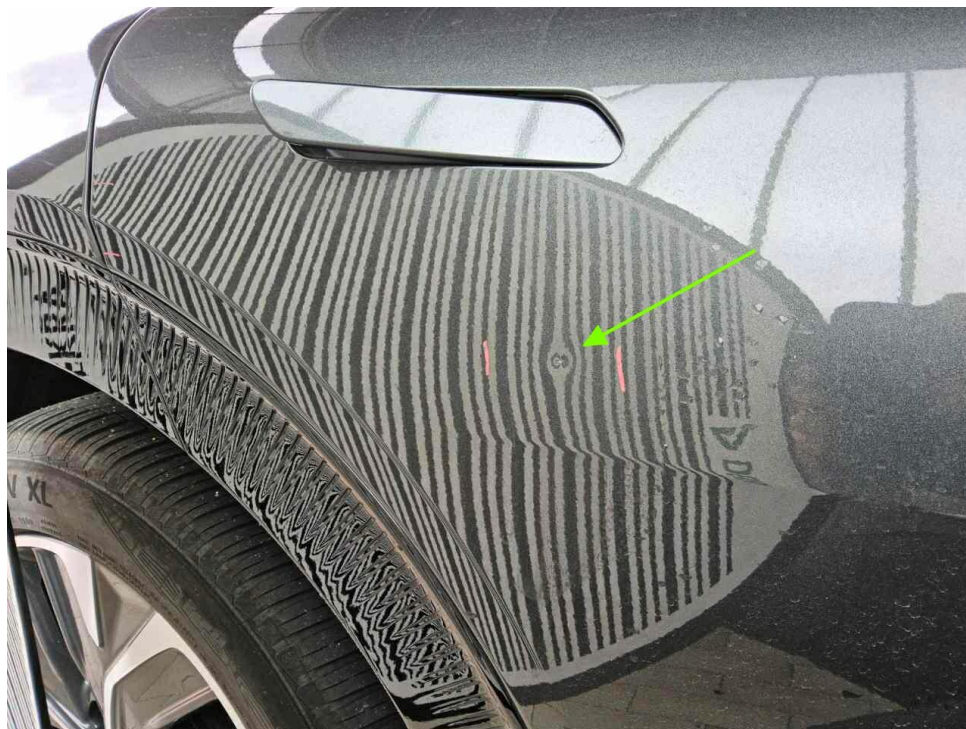
Bild 26 : Tür hinten rechts, eingedellt, instandsetzen und lackieren mit Lackaufbau

Bild 27 : Tür hinten rechts, eingedellt, instandsetzen und lackieren mit Lackaufbau

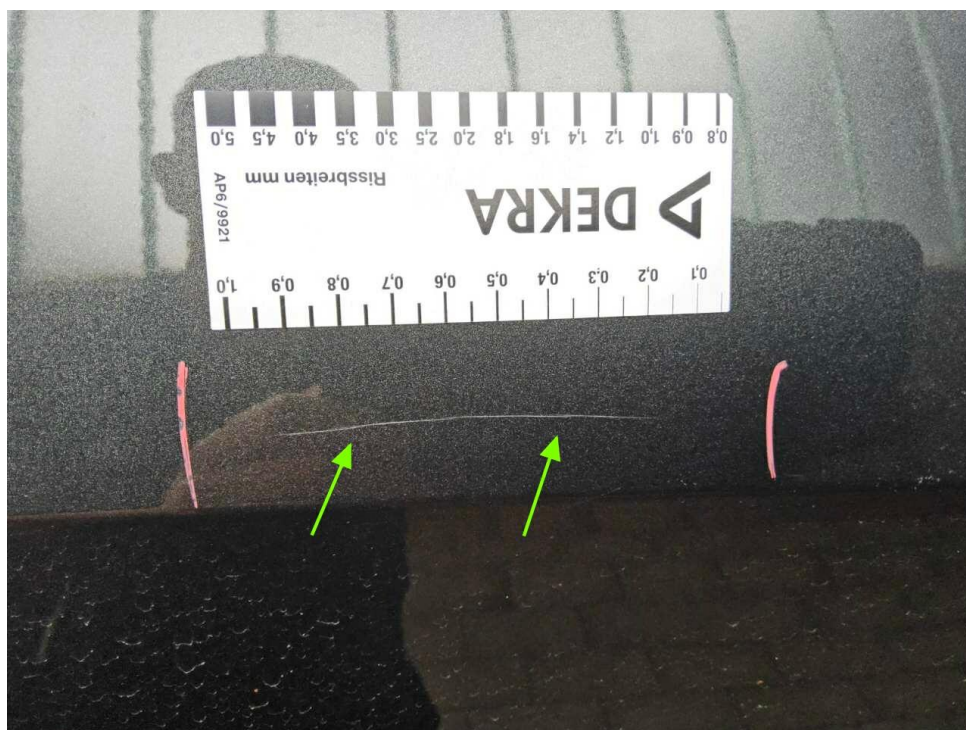
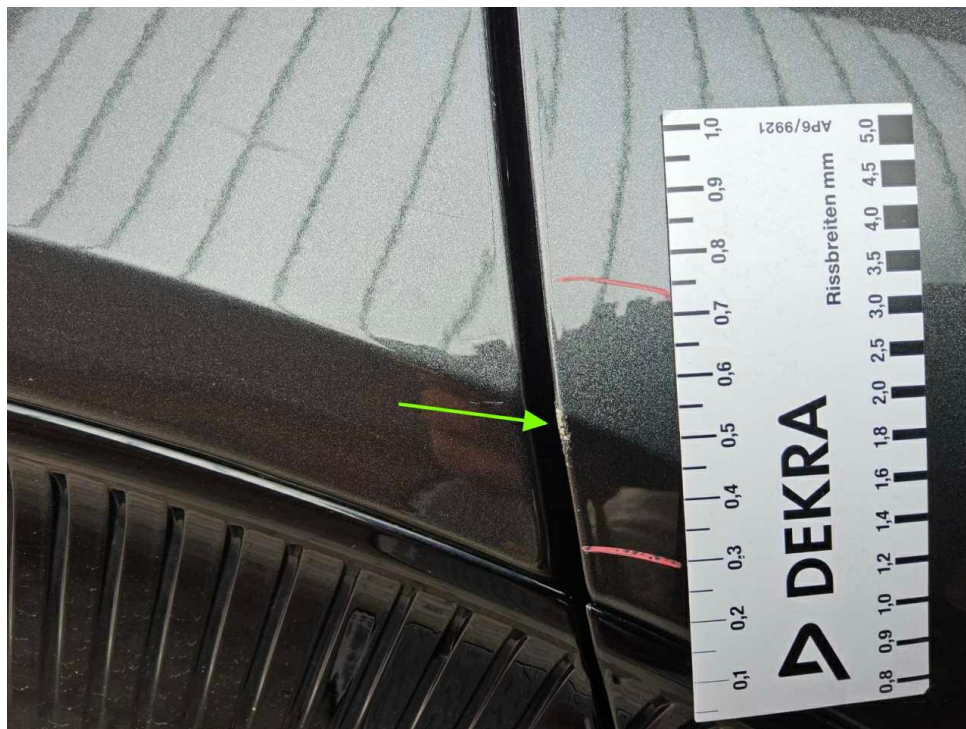
Bild 28 : Tür hinten rechts, verschrammt, instandsetzen und lackieren mit Lackaufbau

Bild 29 : Tür hinten rechts, verschrammt, instandsetzen und lackieren mit Lackaufbau

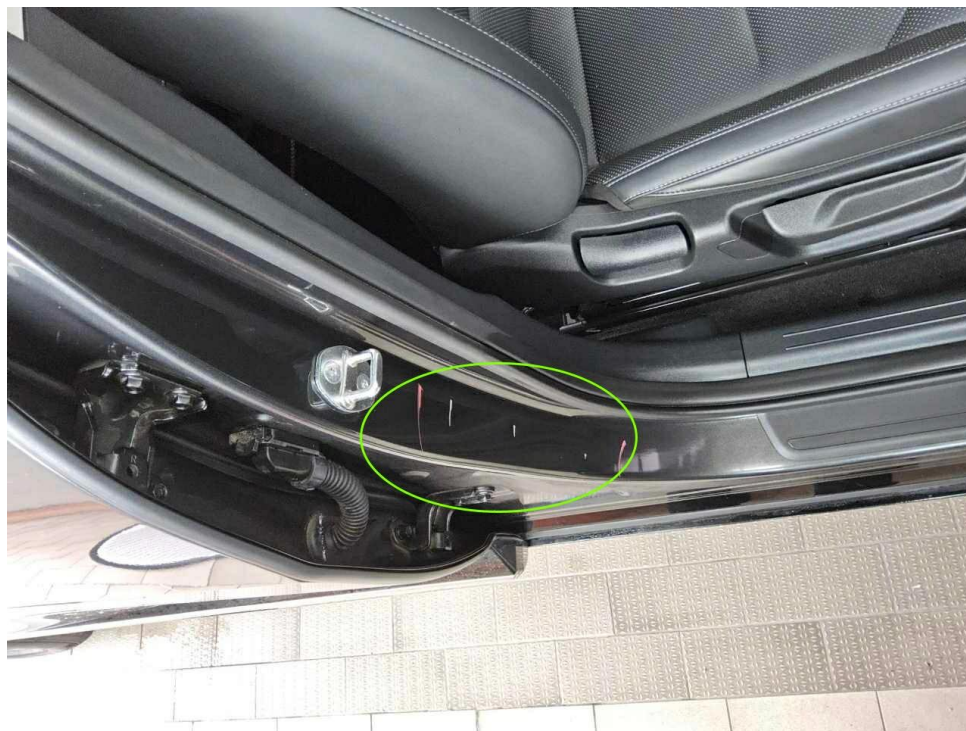
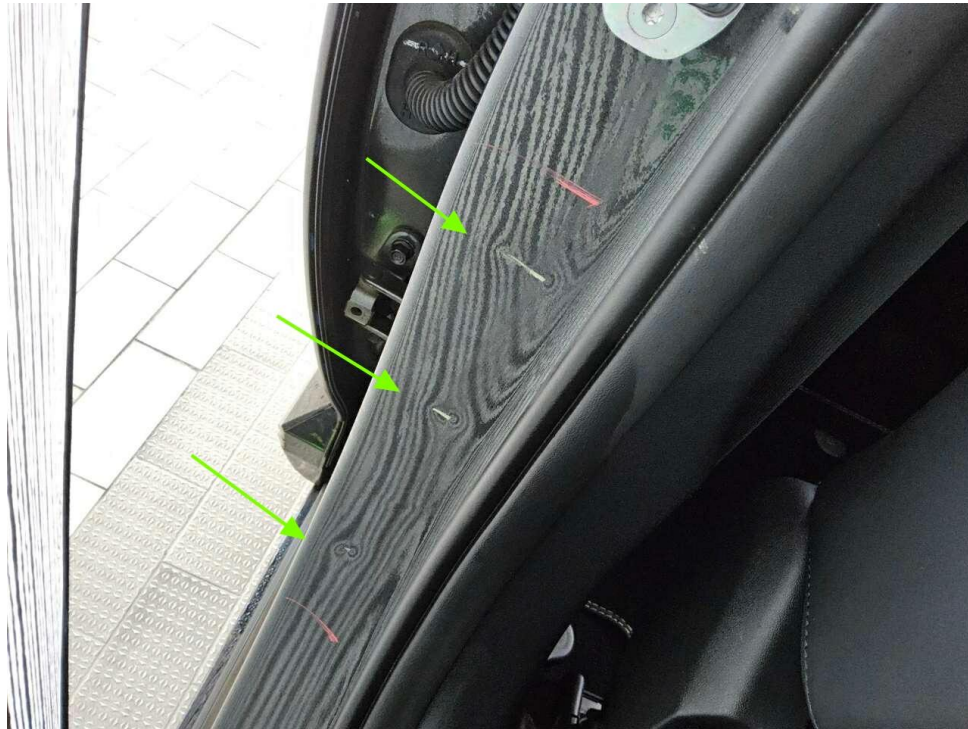
Bild 30 : Tür vorne rechts Einstieg, mehrfach eingedellt, instandsetzen und lackieren mit Lackaufbau

Bild 31 : Tür vorne rechts Einstieg, mehrfach eingedellt, instandsetzen und lackieren mit Lackaufbau

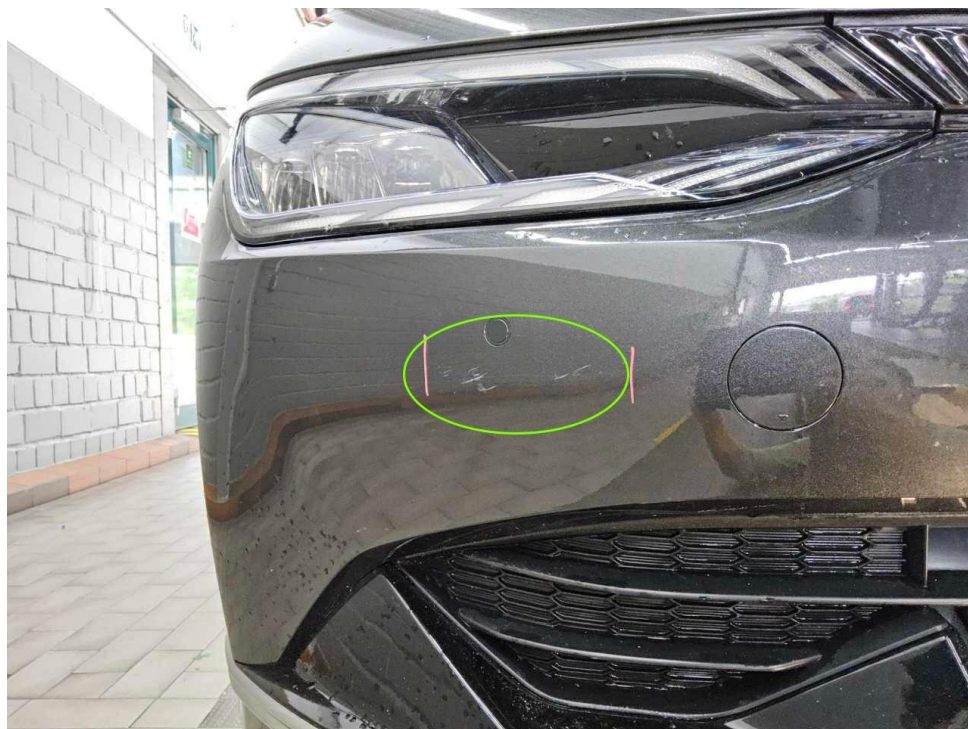
Bild 32 : Stoßfänger vorne Lackierung, verschrammt, smart repair

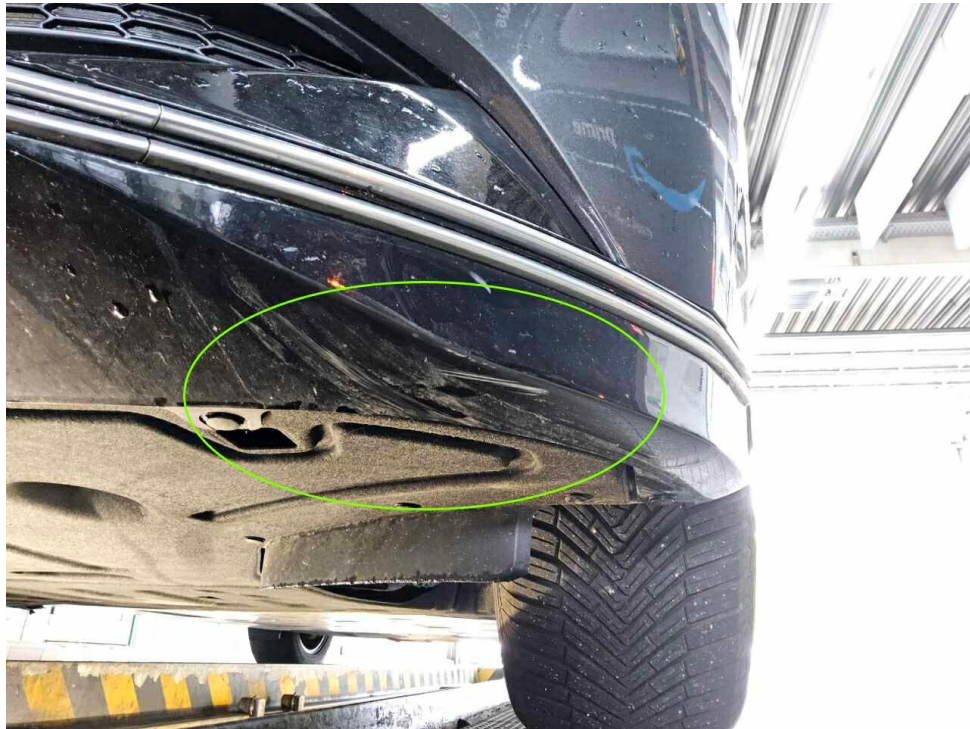
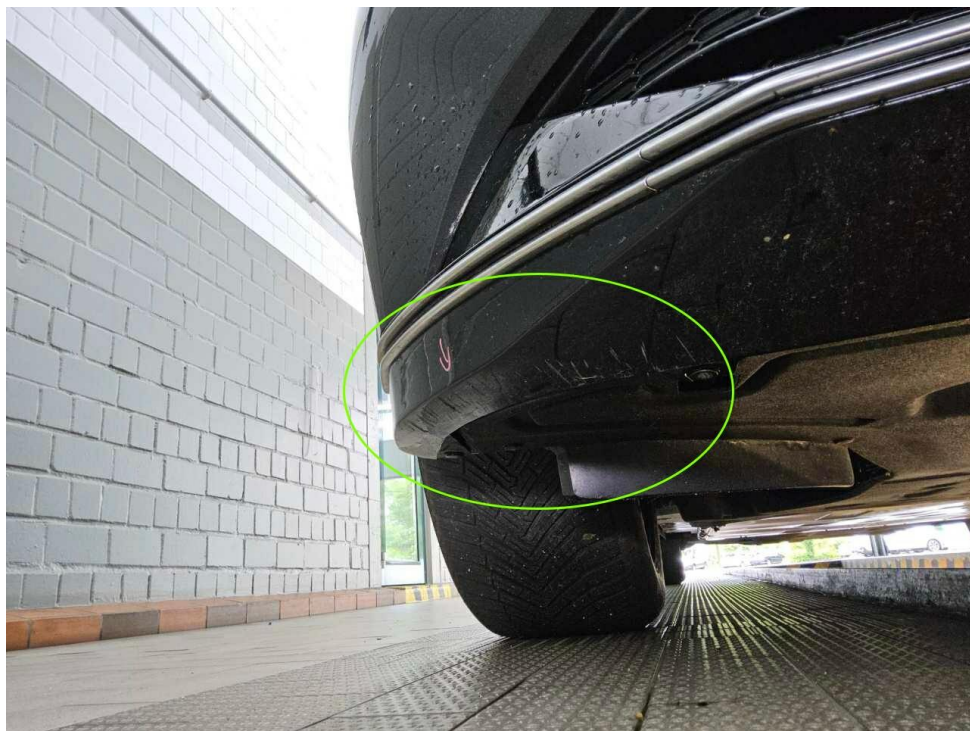
Bild 33 : Frontspoiler, verschrammt, lackieren mit Lackaufbau

Bild 34 : Frontspoiler, verschrammt, lackieren mit Lackaufbau

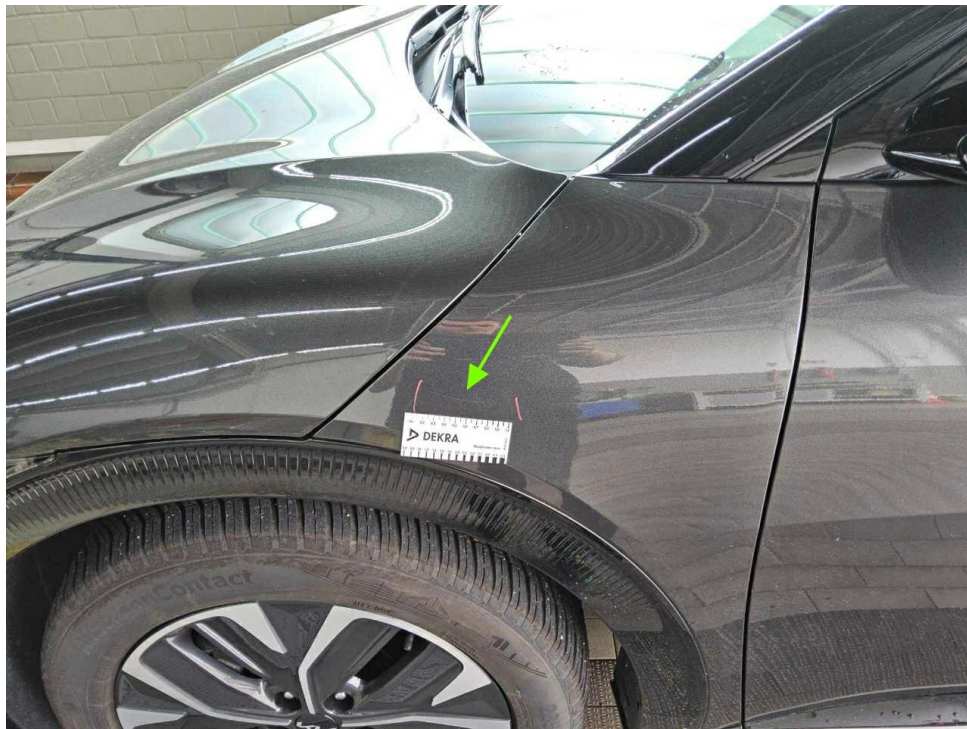
Bild 35 : Kotflügel vorne links Lackierung, zerkratzt, polieren

Frontscheibe, Steinschlag, Gebrauchsspur
 Motorhaube Lackierung, Steinschlag, Gebrauchsspur
 Dach Lackierung, zerkratzt, polieren (Bild 38)
 Seitenteil hinten links Lackierung, zerkratzt, polieren (Bild 37)
 Kotflügel vorne links Lackierung, zerkratzt, polieren (Bild 35)
 Sitz vorne links Sitzbezug, zerkratzt, Gebrauchsspur (Bild 39)
 Tür hinten links Lackierung, zerkratzt, polieren (Bild 36)

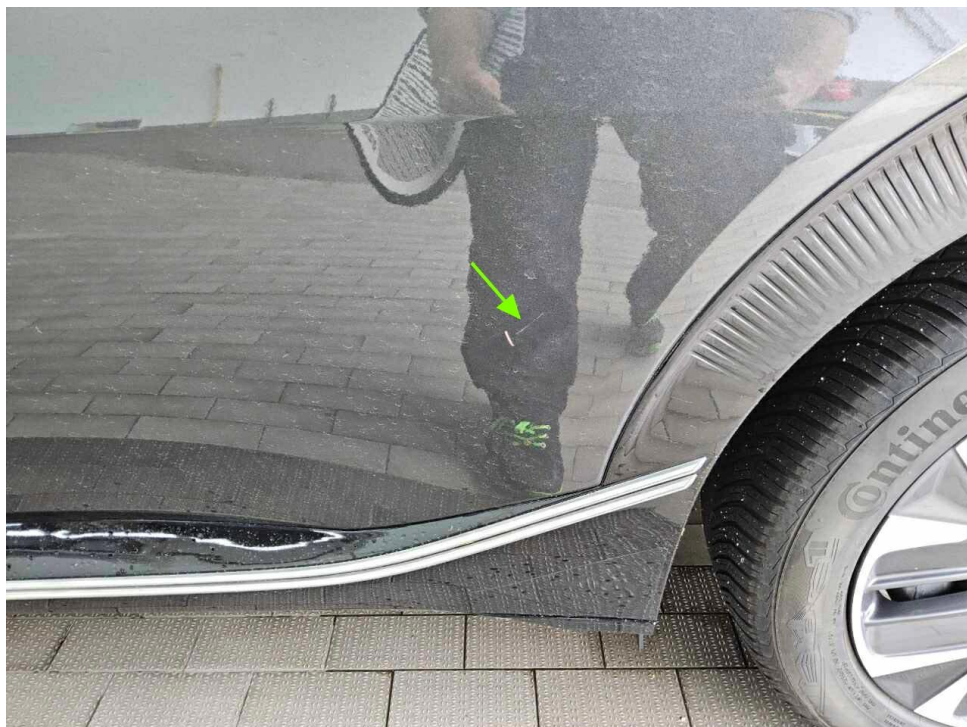
Bild 36 : Tür hinten links Lackierung, zerkratzt, polieren

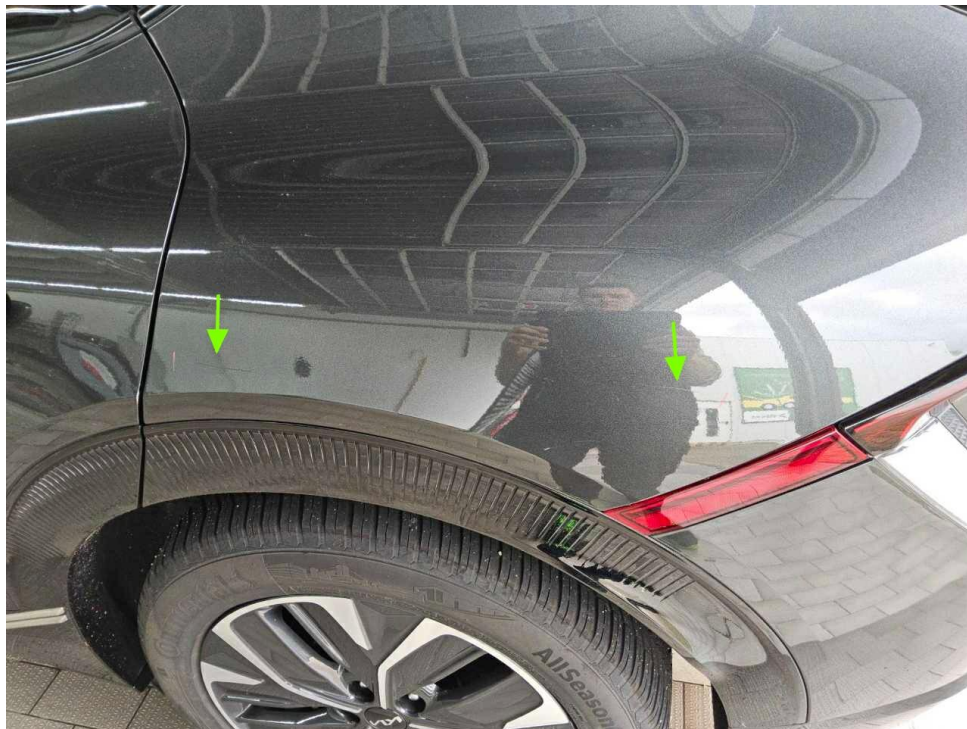
Bild 37 : Seitenteil hinten links Lackierung, zerkratzt, polieren

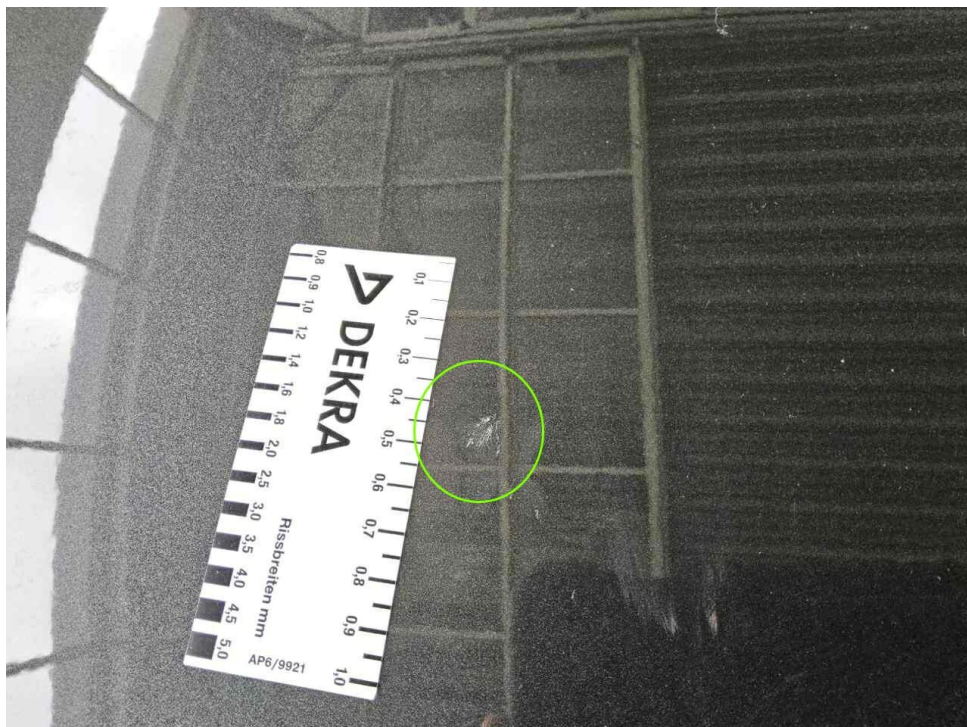
Bild 38 : Dach Lackierung, zerkratzt, polieren

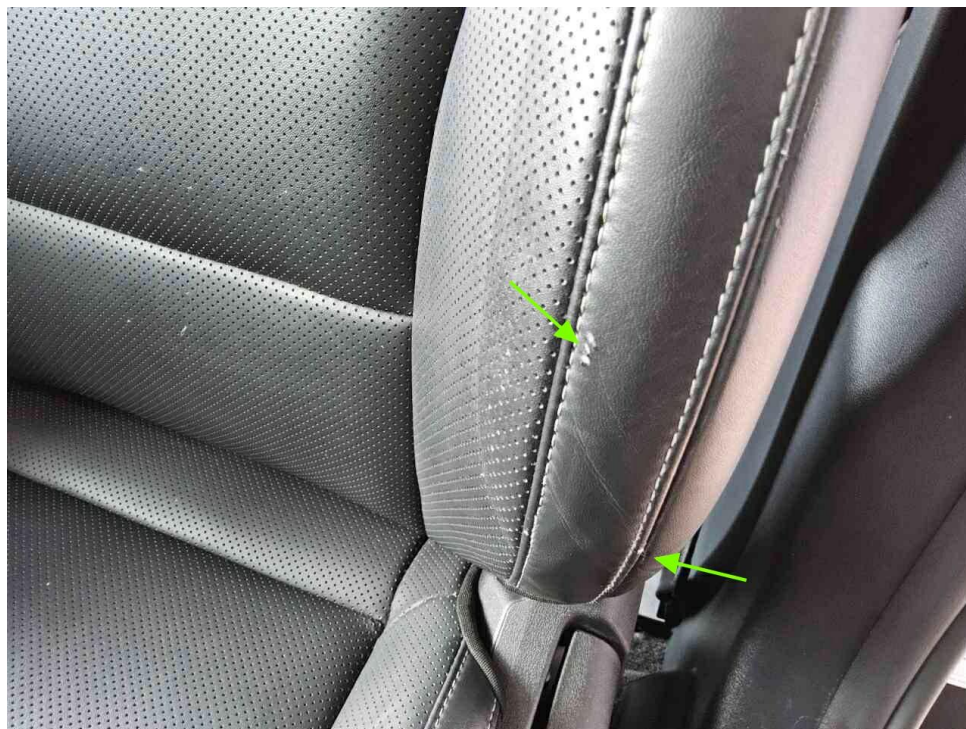
Bild 39 : Sitz vorne links Sitzbezug, zerkratzt, Gebrauchsspur
