## Zustandsbericht

| Berichtsnummer : | 0000000928034-DE968 | | |

#### Hyundai Tucson (NX)(12.2020->) N Line Plug-In Hybrid 4WD

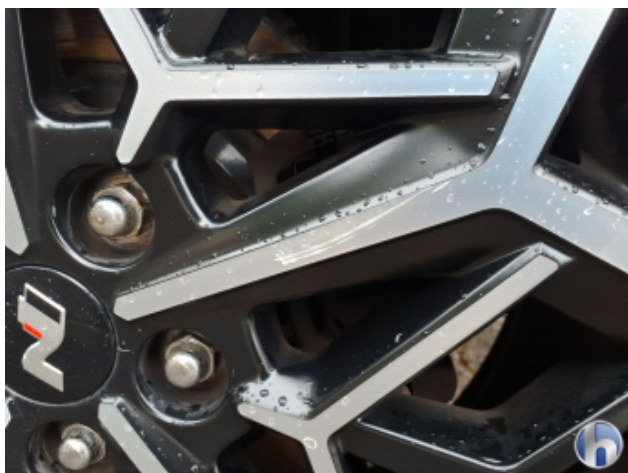
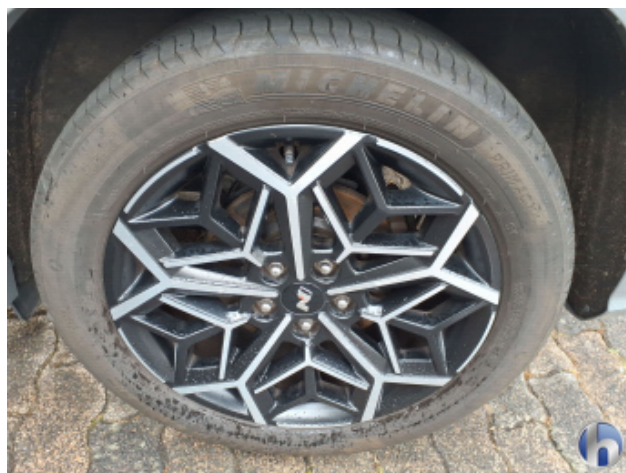
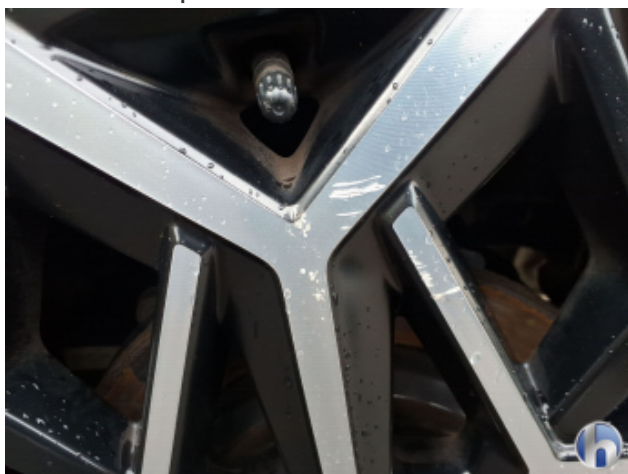
| | Bauteil | Schaden | Rep.-Art |
|---|---|---|---|
| 1. | Felge Hinten - Links | Kratzer | Smart Repair |

1. Felge Hinten - Links  
Kratzer - Smart Repair

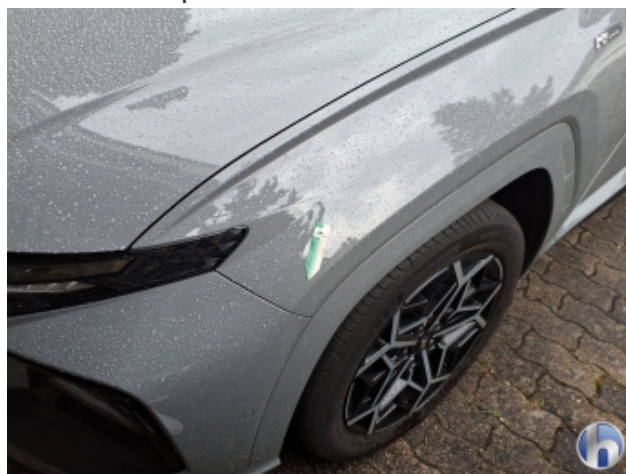
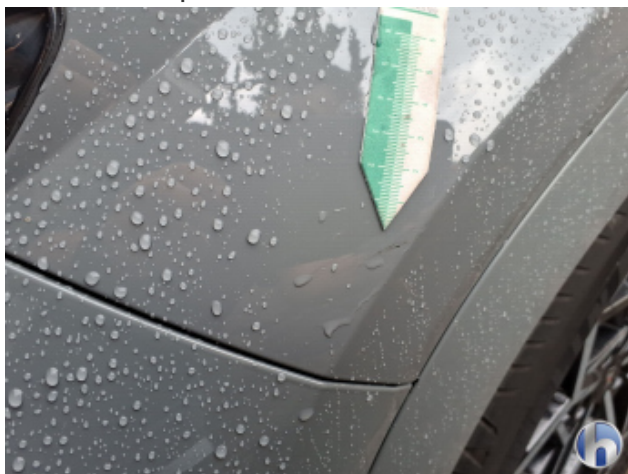
| | Bauteil | Schaden | Rep.-Art |
|---|---|---|---|
| 2. | Kotflügel Vorne - Links | Kratzer | Smart Repair |

2. Kotflügel Vorne - Links  
Kratzer - Smart Repair

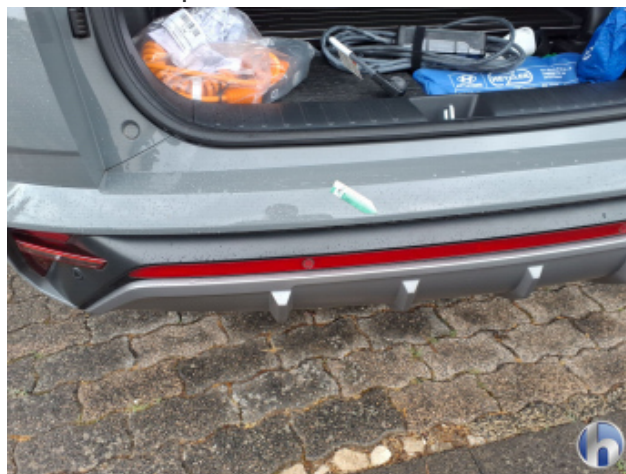
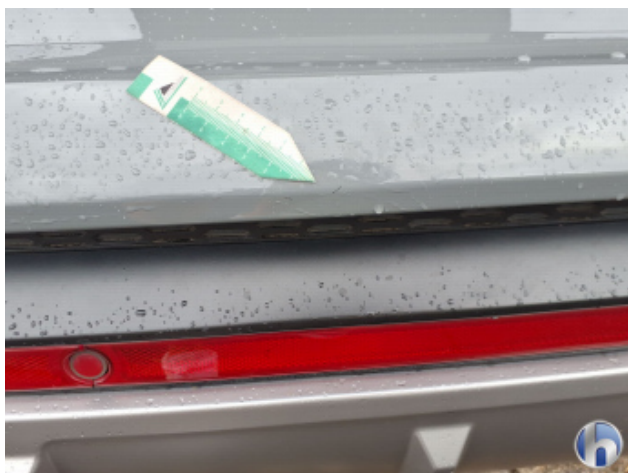
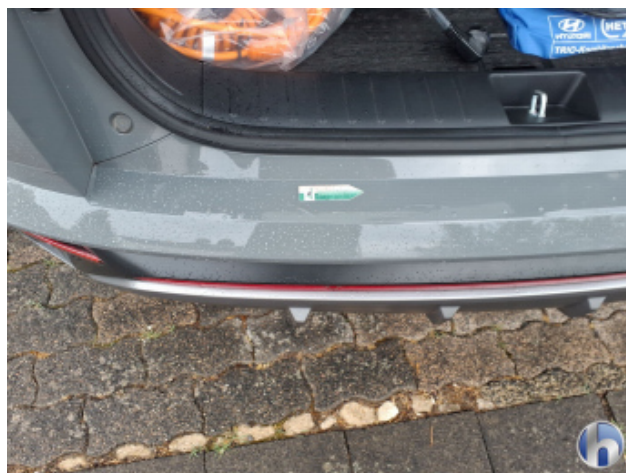
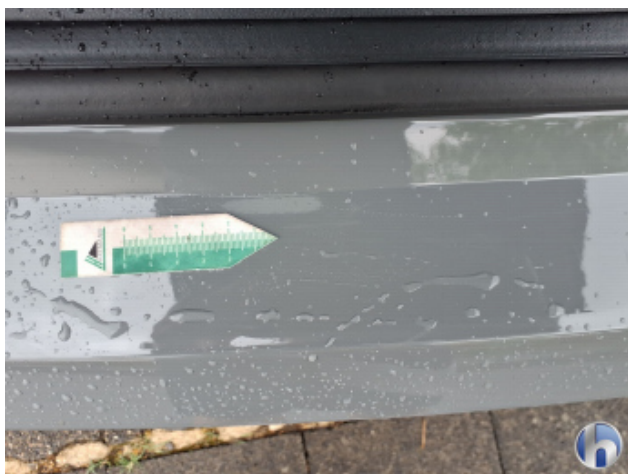
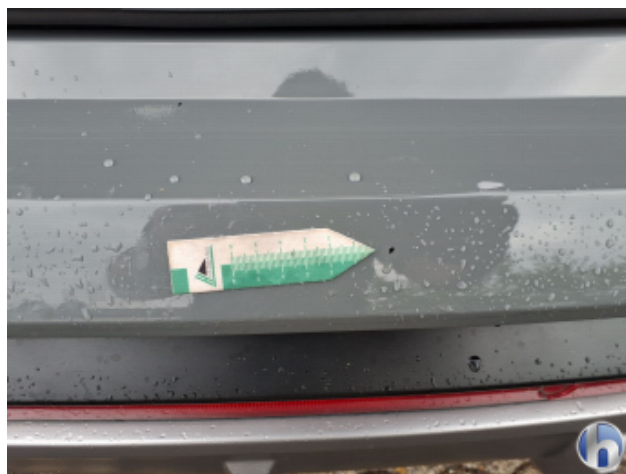
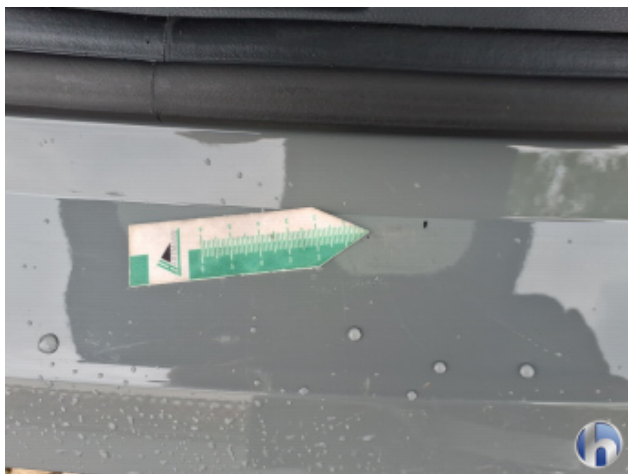
| | Bauteil | Schaden | Rep.-Art |
|---|---|---|---|
| 3. | Stoßfänger Hinten | Kratzer | Lackieren |

3. Stoßfänger Hinten  
Kratzer - Lackieren
