Zustandsbericht

Berichts-Nr: 10413529
vom: 14.04.2026

Auftrags-Nr: 1002395157
Besichtigt am: 13.04.2026 10:30
Berichts-Nr: 10413529
FIN: WVVZZZAWZPU021329

Fahrzeugkategorie:	Personenkraftwagen
Fahrzeugart:	Kleinwagen
Hersteller:	Volkswagen
Modell:	Polo
HSN / TSN:	0603 / CDS
Erstzulassungsdatum:	28.03.2023
Laufleistung:	47.484 km
Nachweis Kilometerstand:	Abgelesen
Farbe:	Ascot Grey
Farbe Dach:	Ascot Grey
Antriebsart:	Frontantrieb
Motorisierung/Kraftstoff:	Benzin
Hubraum:	1.000 ccm
Leistung:	70 kW (96 PS)
Fahrzeuglänge:	
Fahrzeughöhe:	
Fahrzeugbreite:	
Zulässiges Gesamtgewicht:	
Radstand:	
Anzahl Achsen:	2
Zylinder:	3
Schadstoffklasse:	Euro 6
Anzahl Türen:	4
Anzahl Sitze:	5
Getriebe:	Schaltgetriebe 5-Gang
Polsterart:	Stoff
Interieurfarbe:	Titanschwarz/Titanschwarz/Schwarz/ Ceramique
Anzahl vorhandene Schlüssel:	2

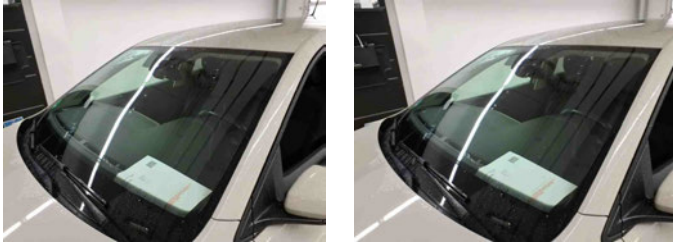
Nr	Bauteil	Schadensbeschreibung	Reparaturempfehlung
1	Windschutzscheibe	Steinschlag	Akzeptabel (Gebrauchsspur)
2	Heckklappenverkleidung	Kratzer	Akzeptabel (Gebrauchsspur)

1 - Windschutzscheibe - Steinschlag - Akzeptabel (Gebrauchsspur)

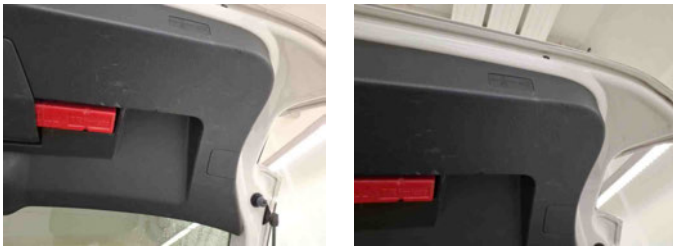
2 - Heckklappenverkleidung - Kratzer - Akzeptabel (Gebrauchsspur)
