| Model | XC40 |
| Variante | Ultimate Dark B4 MHEV |
| VIN | YV1XZK8V7P2088943 |

# Zustandsbericht / Minderwertgutachten

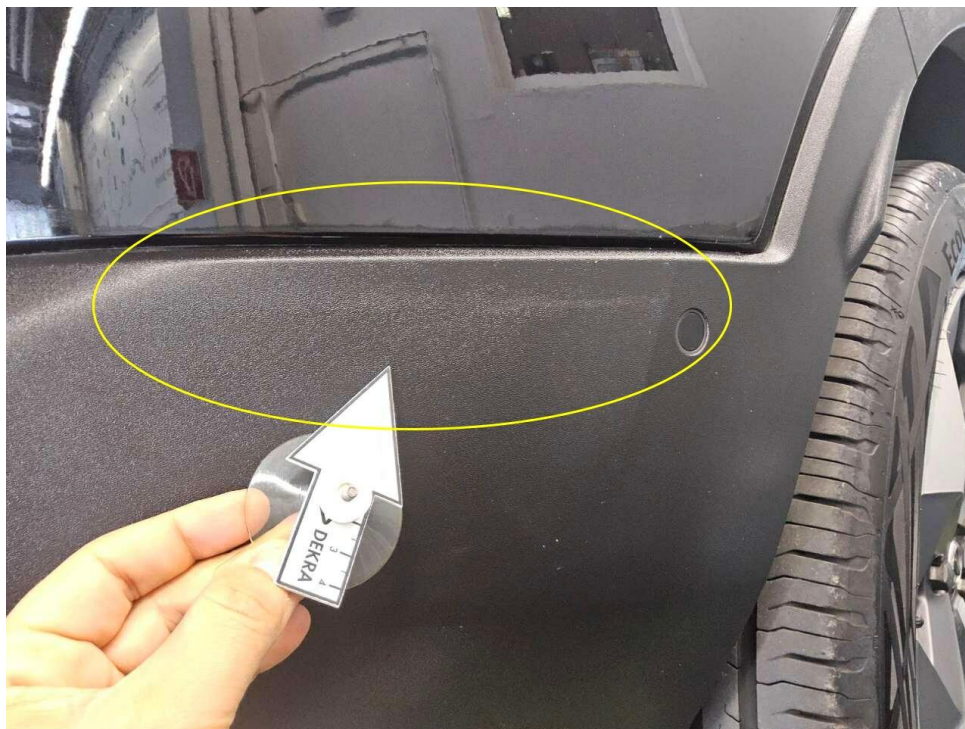
Bild 13 : Heckschürze hinten unten, zerkratzt, Gebrauchsspur

Glanzgedrehte Alufelgen hinten rechts,  
Steinschlag, (Bild 28)  
Glanzgedrehte Alufelgen vorne rechts, leicht  
oxidiert, (Bild 29)  
Motorhaube Lackierung, zerkratzt, polieren  
(Bild 25)  
Tür hinten rechts Lackierung, zerkratzt,  
polieren (Bild 19)  
Heckschürze hinten unten, zerkratzt,  
Gebrauchsspur (Bild 13)

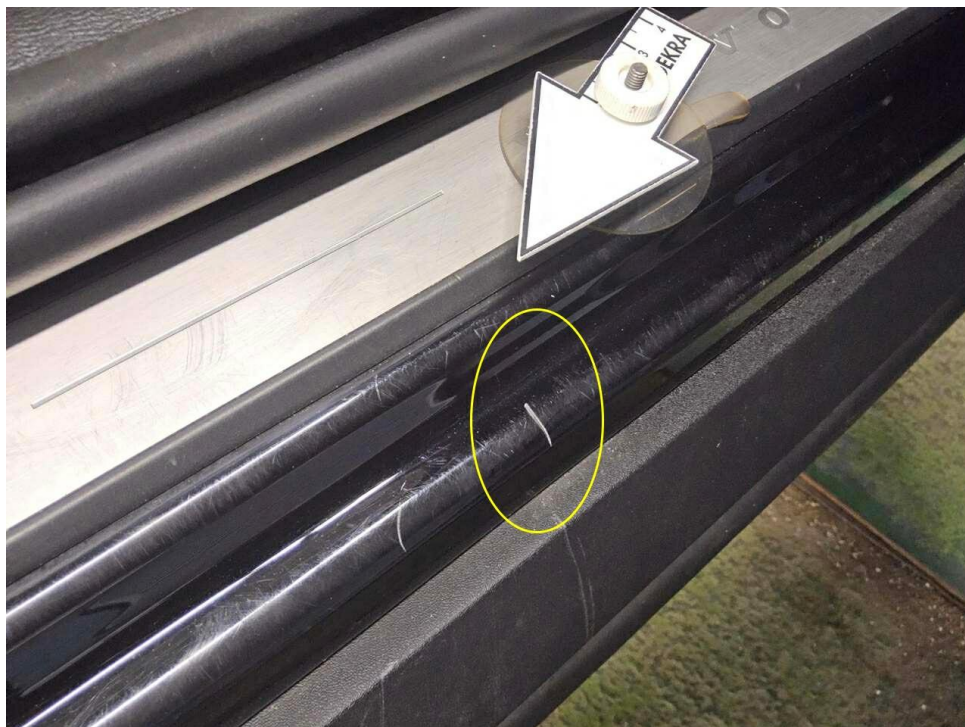
Bild 14 : Tür vorne rechts Einstieg Lackierung, zerkratzt, smart repair

1. Frontlippeabdeckung, lose, prüfen und Befund festlegen, Schadenerweiterung möglich (Bild 26)
2. Glanzgedrehte Alufelgen vorne links, verschrammt, erneuern (Bild 27)
3. Tür vorne links Einstieg Lackierung, zerkratzt, smart repair (Bild 24)
4. Tür hinten links Einstieg Lackierung, zerkratzt, smart repair (Bild 23)
5. Heckklappe, eingedellt, instandsetzen und lackieren mit Lackaufbau (Bild 16, 22)
6. Stoßfänger hinten Lackierung, zerkratzt, lackieren (Bild 20, 21)
7. Seitenteil hinten rechts, eingedellt, instandsetzen und lackieren mit Lackaufbau (Bild 17, 18)
8. Tür hinten rechts Einstieg Lackierung, zerkratzt, smart repair (Bild 15)
9. Tür vorne rechts Einstieg Lackierung, zerkratzt, smart repair (Bild 14)

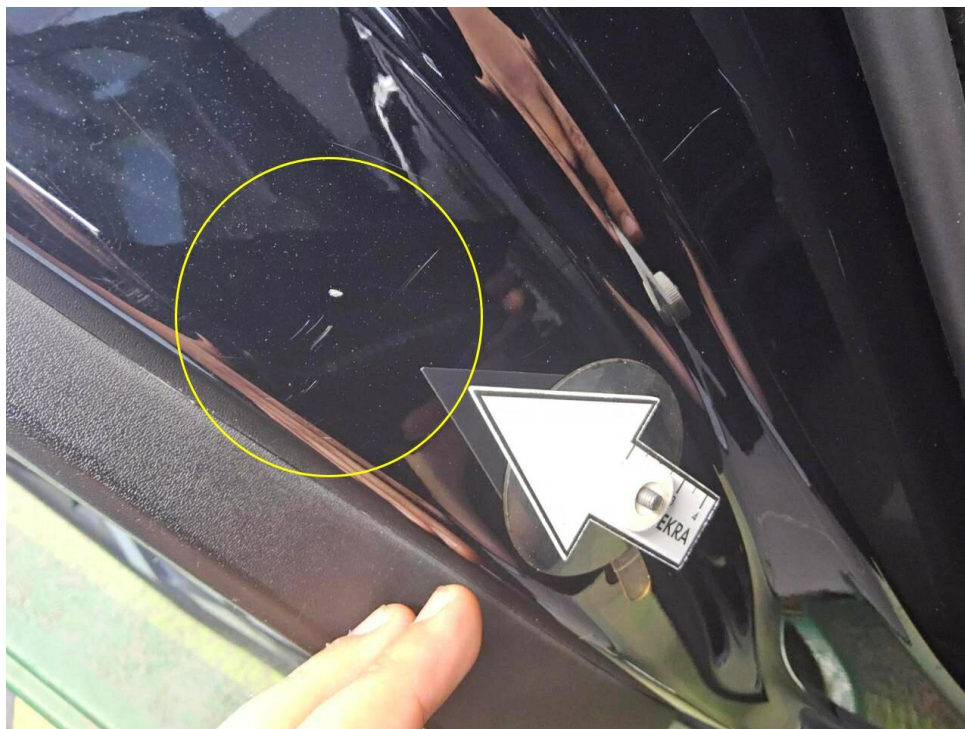
Bild 15 : Tür hinten rechts Einstieg Lackierung, zerkratzt, smart repair

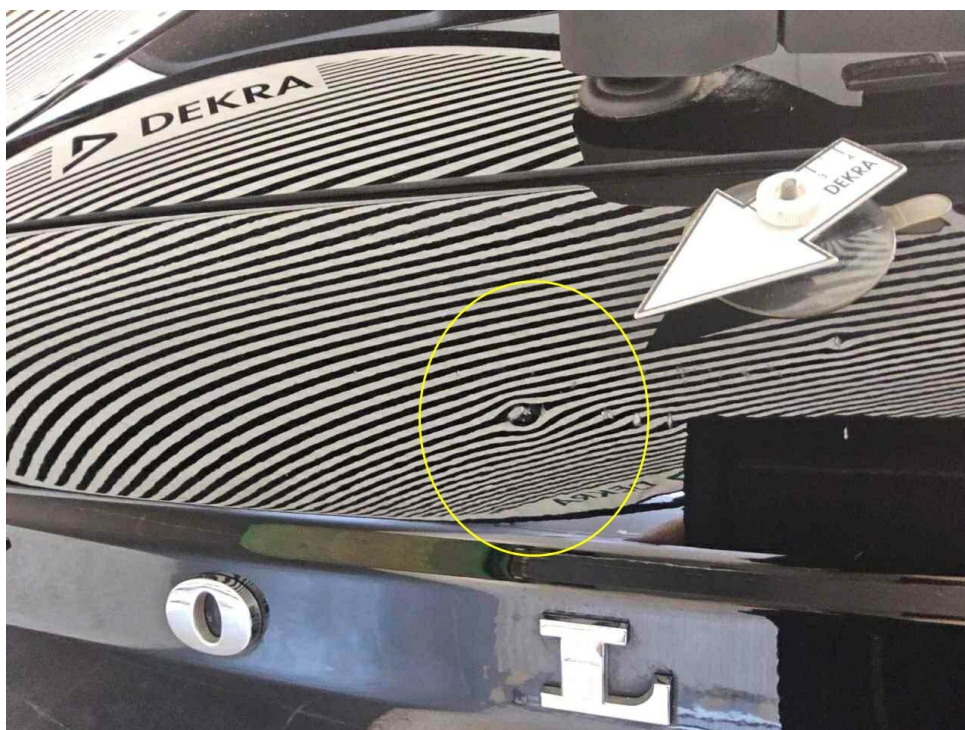
Bild 16 : Heckklappe, eingedellt, instandsetzen und lackieren mit Lackaufbau

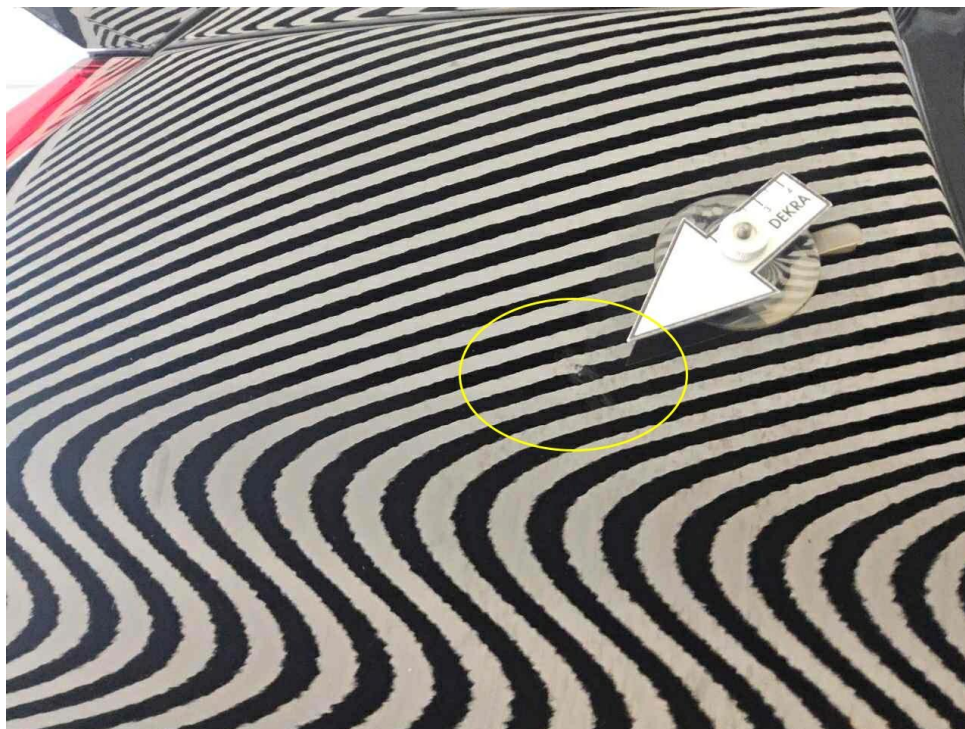
Bild 17 : Seitenteil hinten rechts, eingedellt, instandsetzen und lackieren mit Lackaufbau

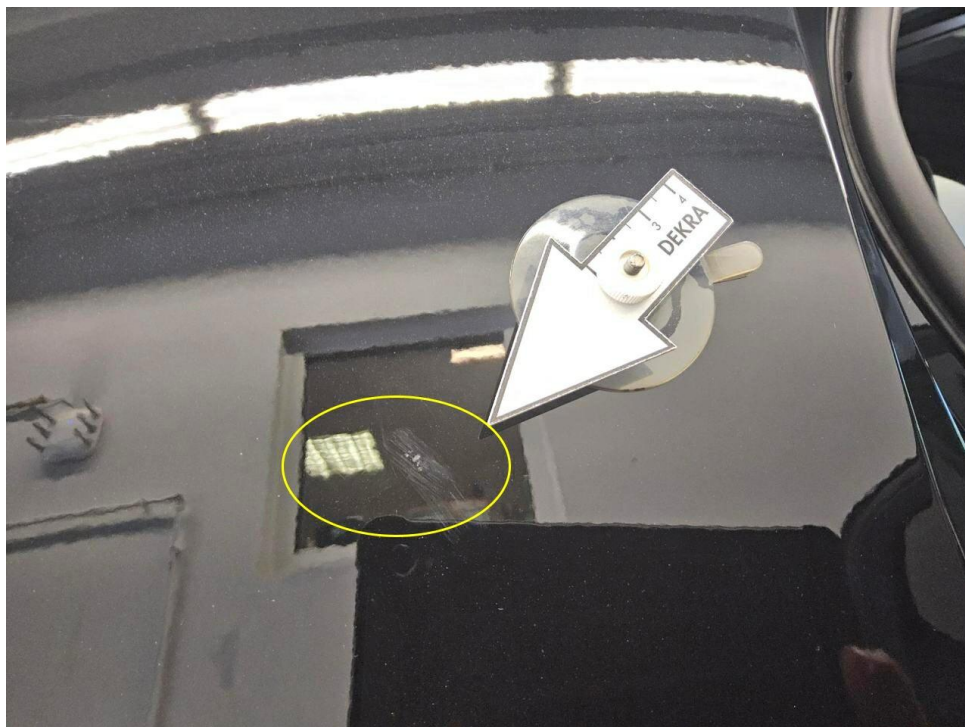
Bild 18 : Seitenteil hinten rechts, eingedellt, instandsetzen und lackieren mit Lackaufbau

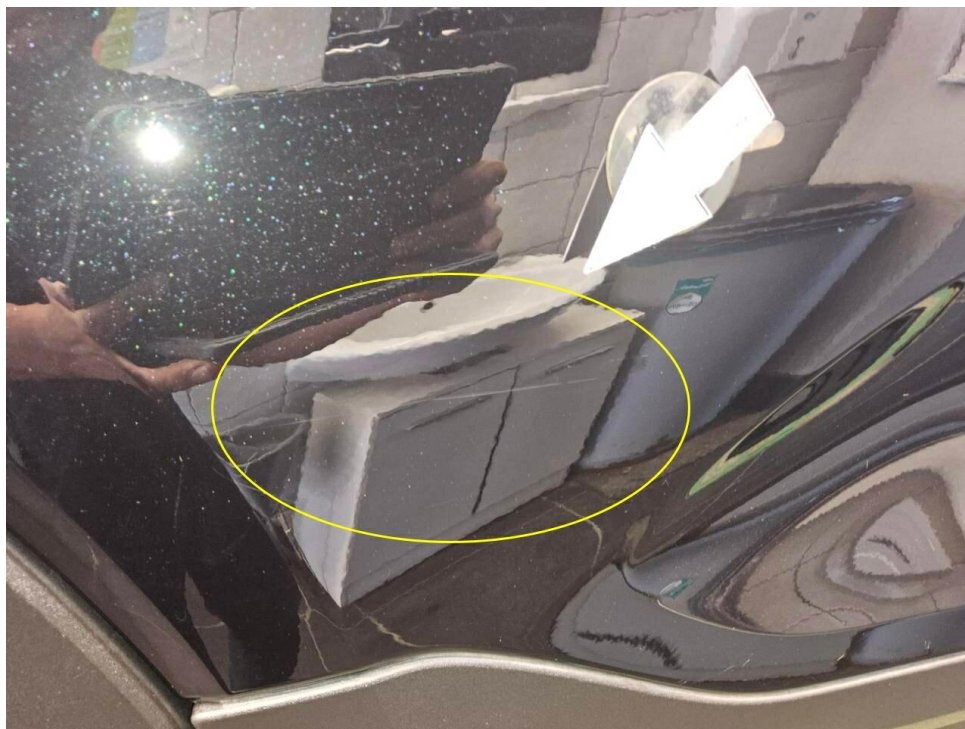
Bild 19 : Tür hinten rechts Lackierung, zerkratzt, polieren

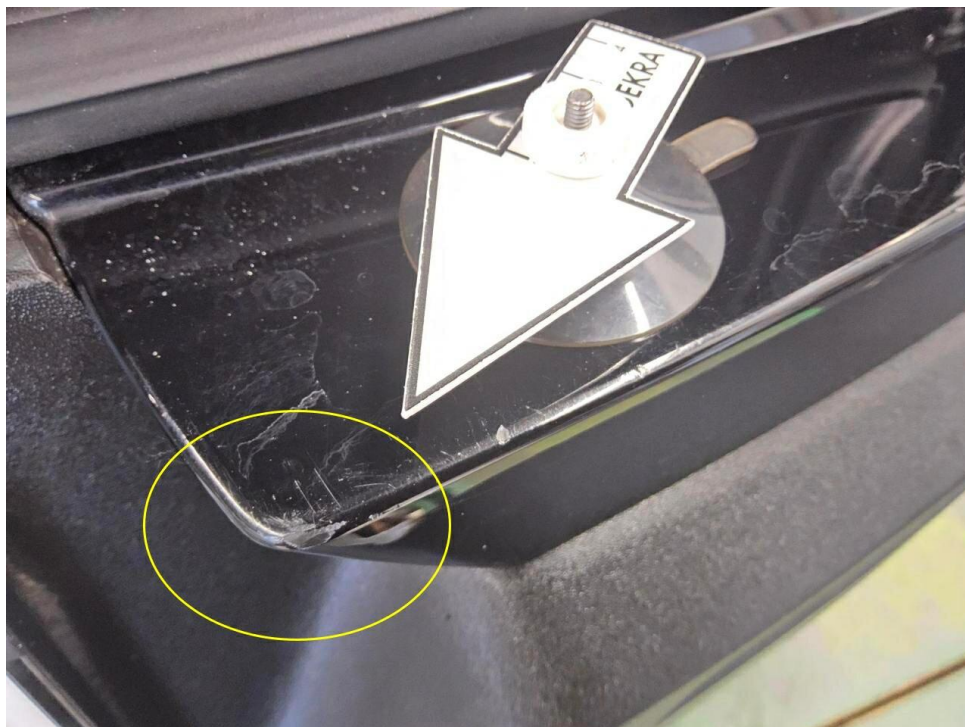
Bild 20 : Stoßfänger hinten Lackierung, zerkratzt, lackieren

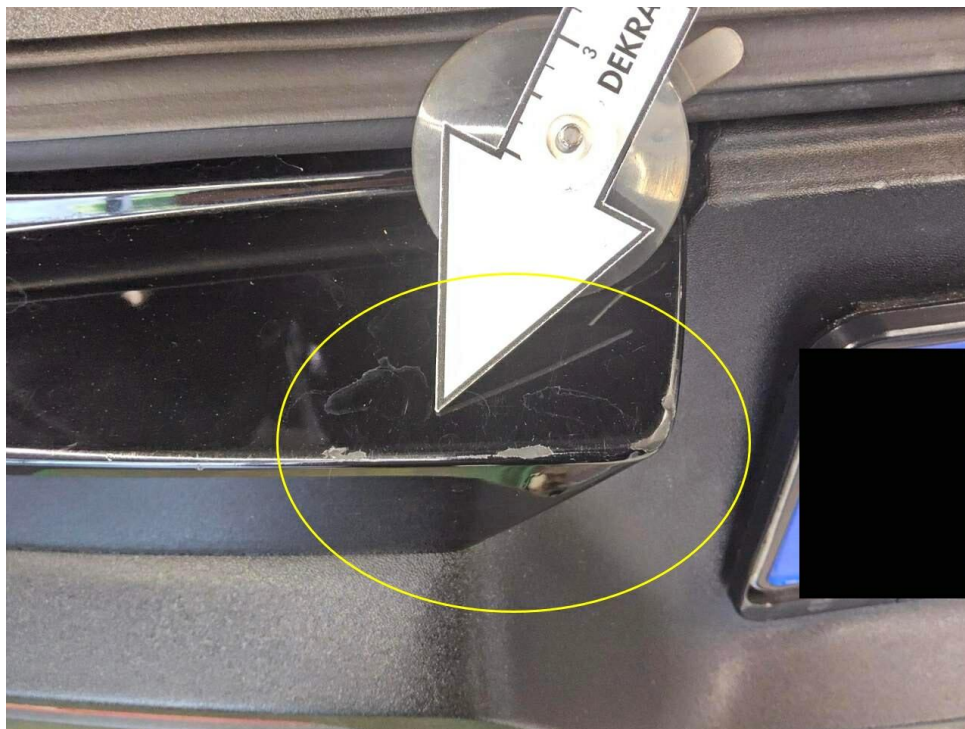
Bild 21 : Stoßfänger hinten Lackierung, zerkratzt, lackieren

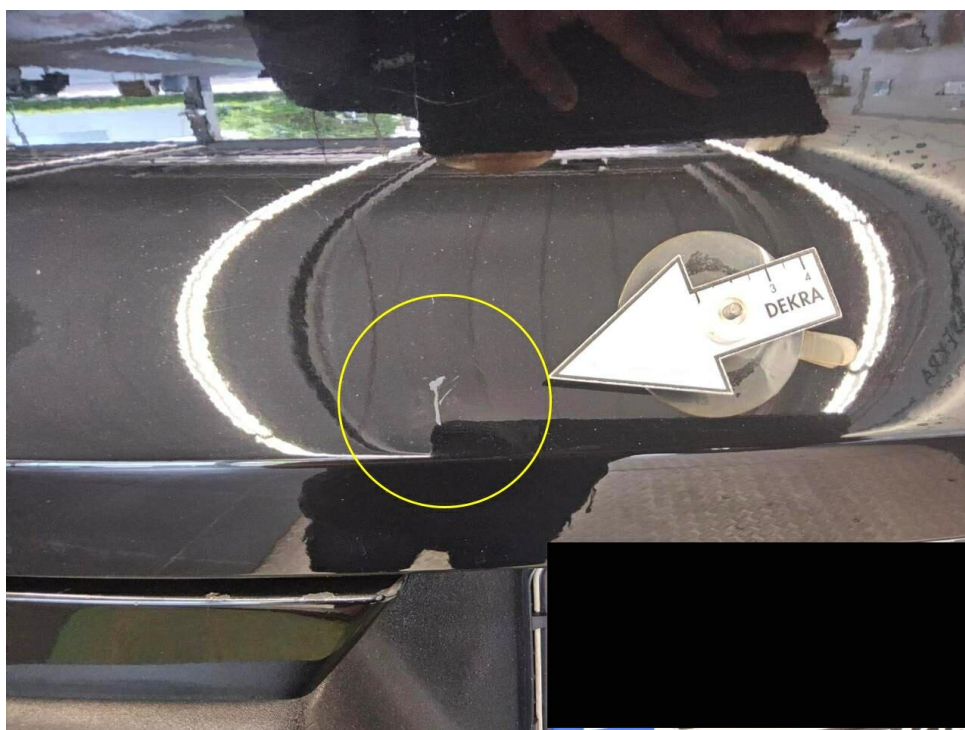
Bild 22 : Heckklappe, eingedellt, instandsetzen und lackieren mit Lackaufbau

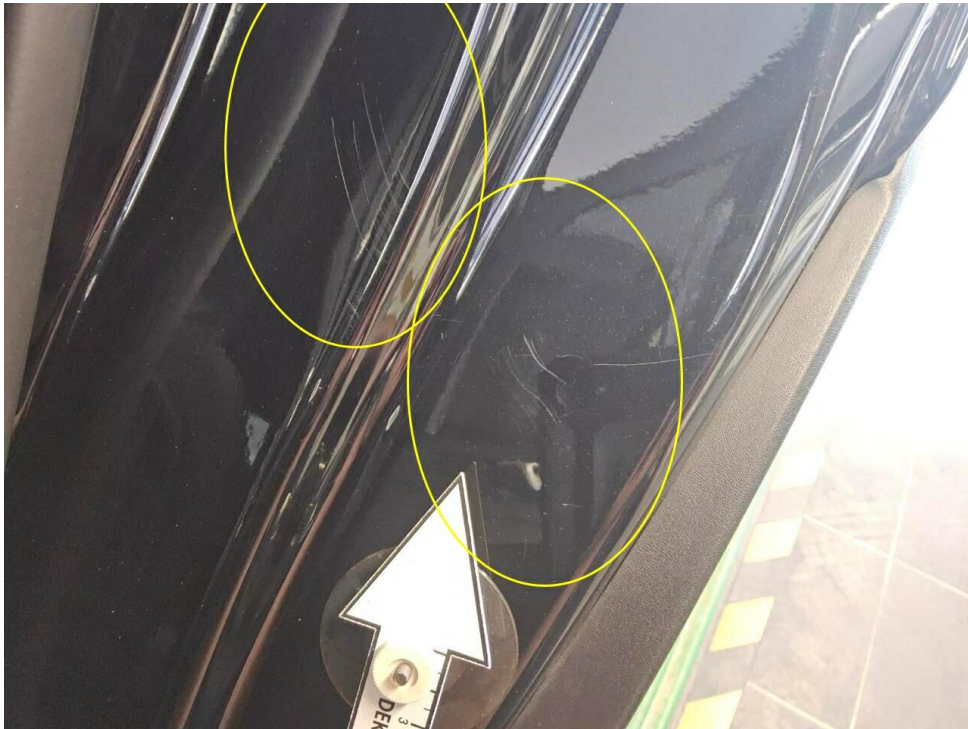
Bild 23 : Tür hinten links Einstieg Lackierung, zerkratzt, smart repair

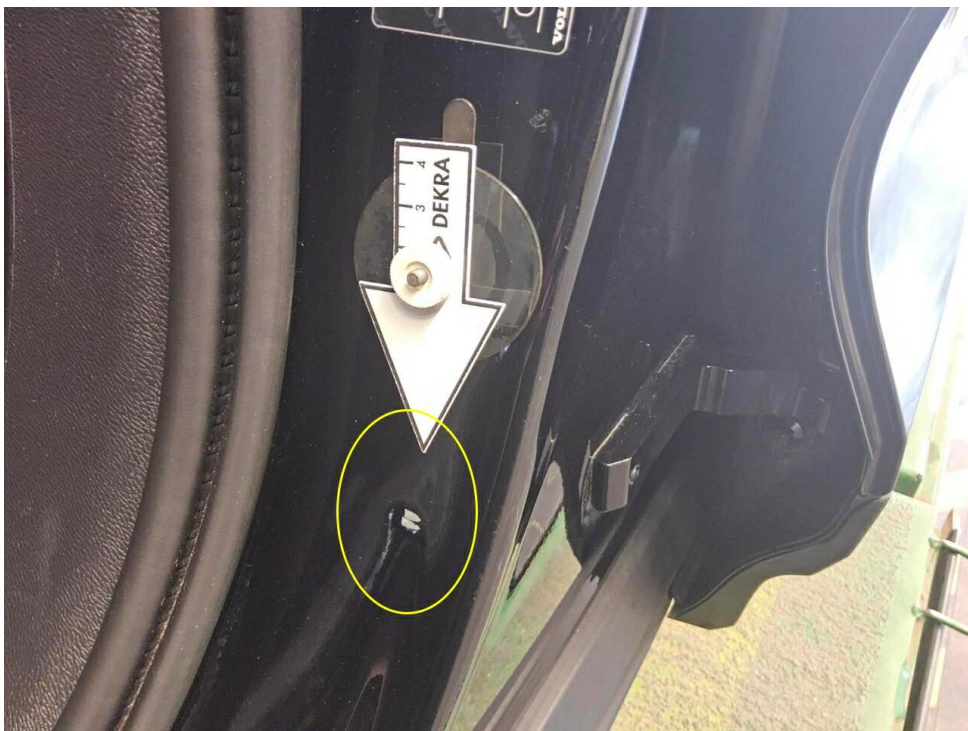
Bild 24 : Tür vorne links Einstieg Lackierung, zerkratzt, smart repair

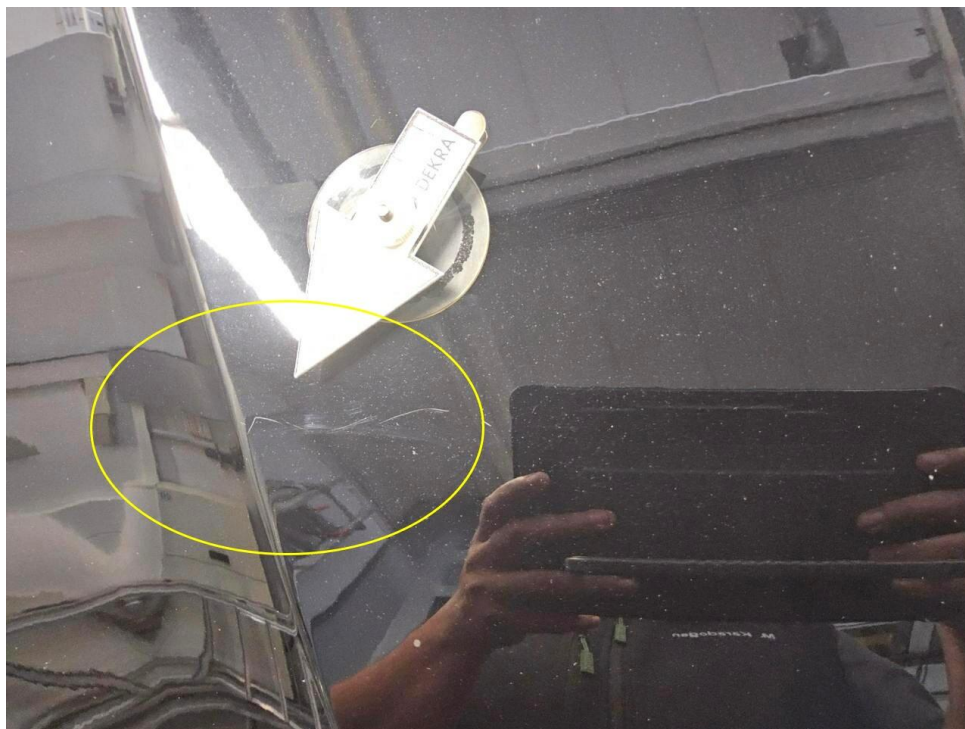
Bild 25 : Motorhaube Lackierung, zerkratzt, polieren

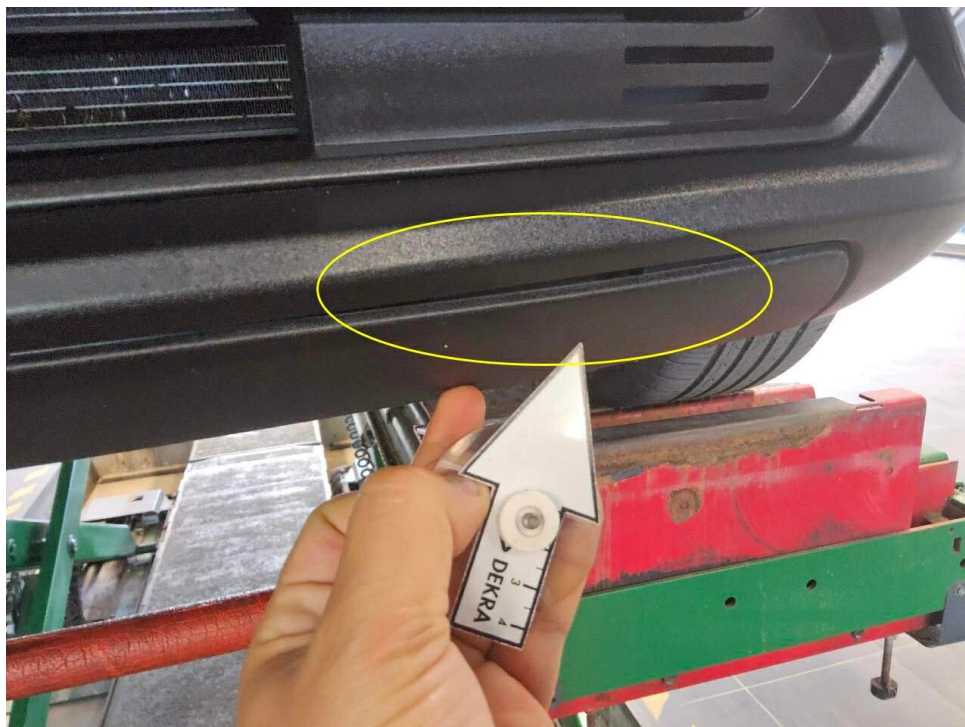
Bild 26 : Frontlippeabdeckung, lose

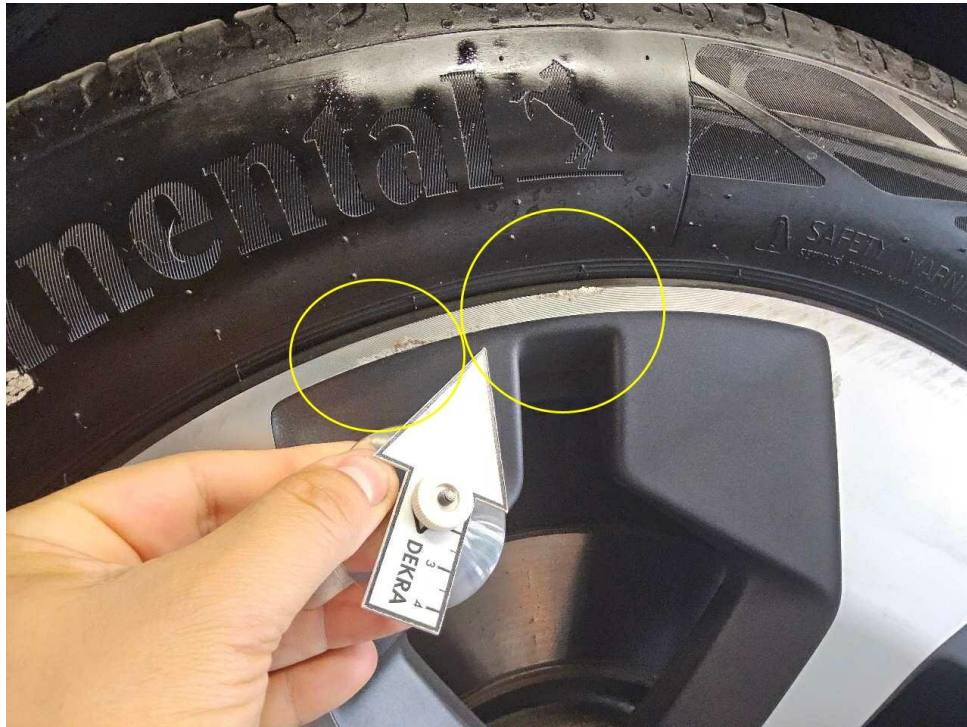
Bild 27 : Glanzgedrehte Alufelgen vorne links, verschrammt

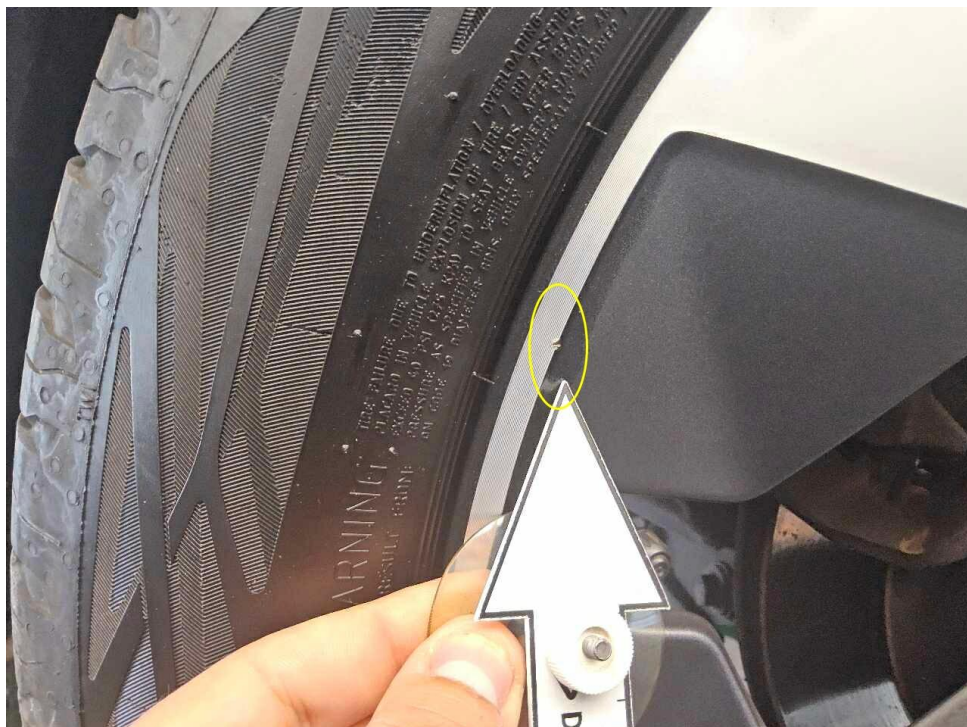
Bild 28 : Glanzgedrehte Alufelgen hinten rechts, Steinschlag

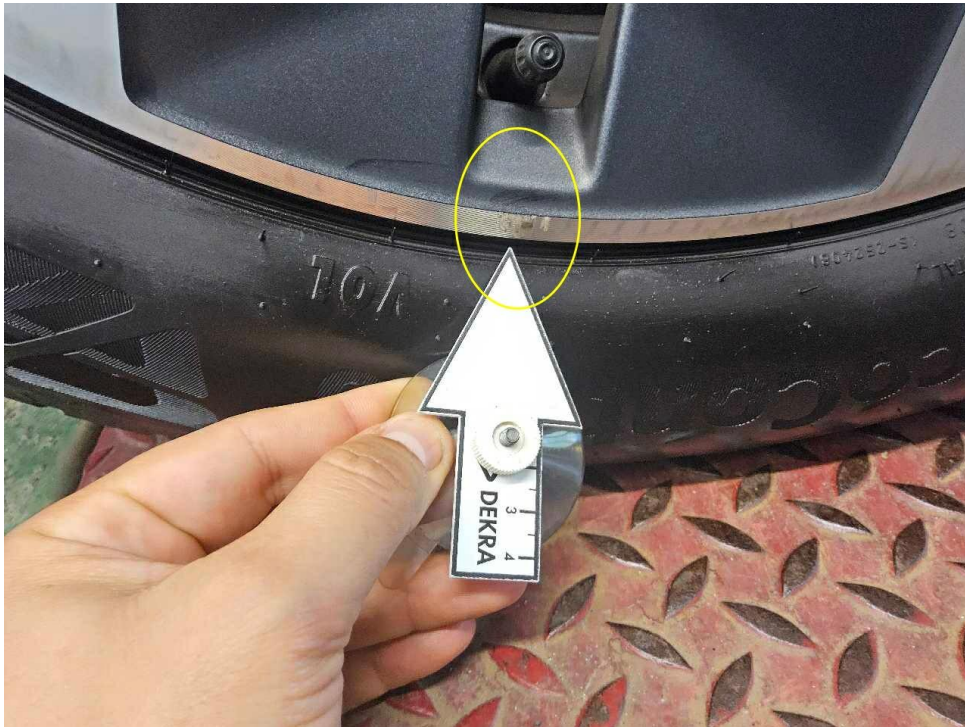
Bild 29 : Glanzgedrehte Alufelgen vorne rechts, leicht oxidiert
