# Zustandsbericht / Minderwertgutachten

Auftraggeber Mobilize Financial Services, eine Marke der RCI Banque S.A., Niederlassung  
Deutschland, Jagenbergstr. 1, 41468 Neuss  
Besichtigung 24.03.2026

| Typ / Verkaufsbez. | Megane E-Tech Electric (02.2022->) / Megane E-Tech EV60 220 Iconic (60 kWh) | Aufbauart | Limousine |

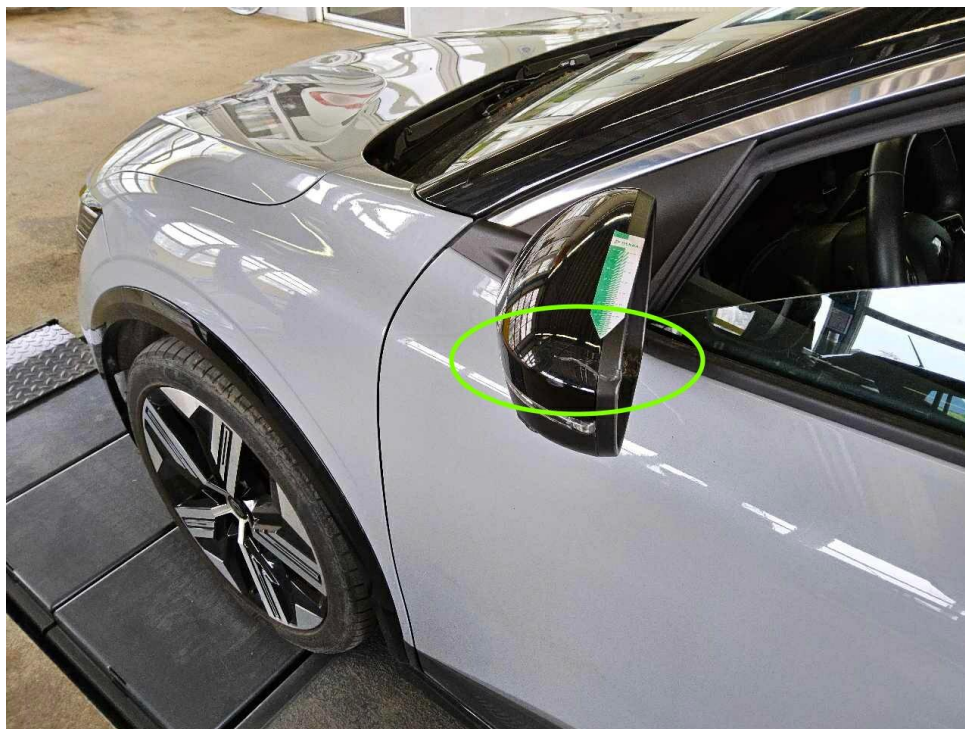
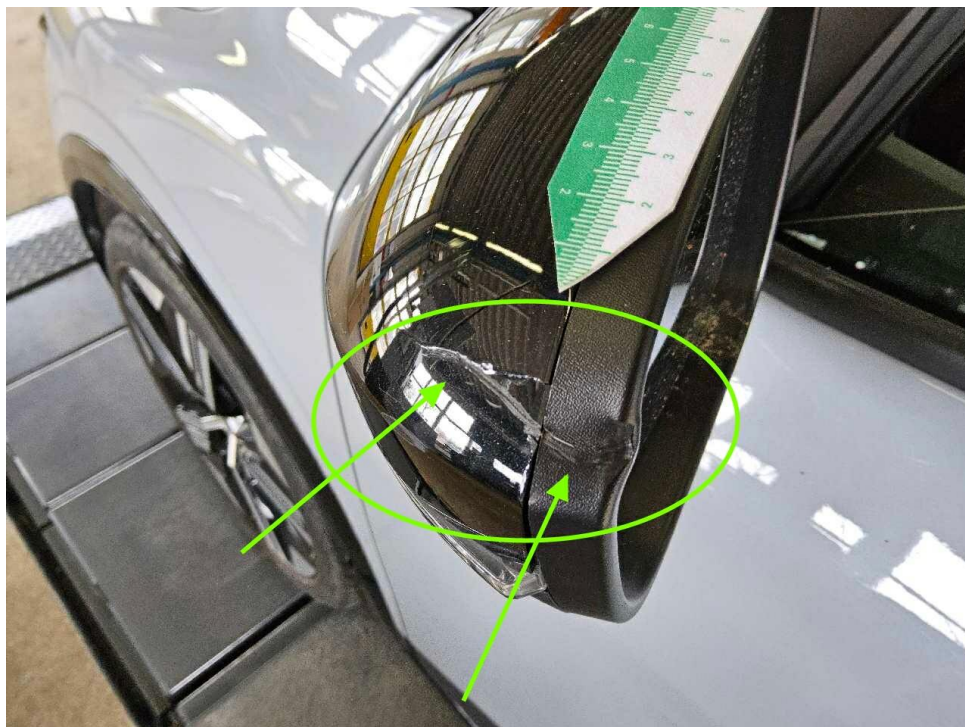
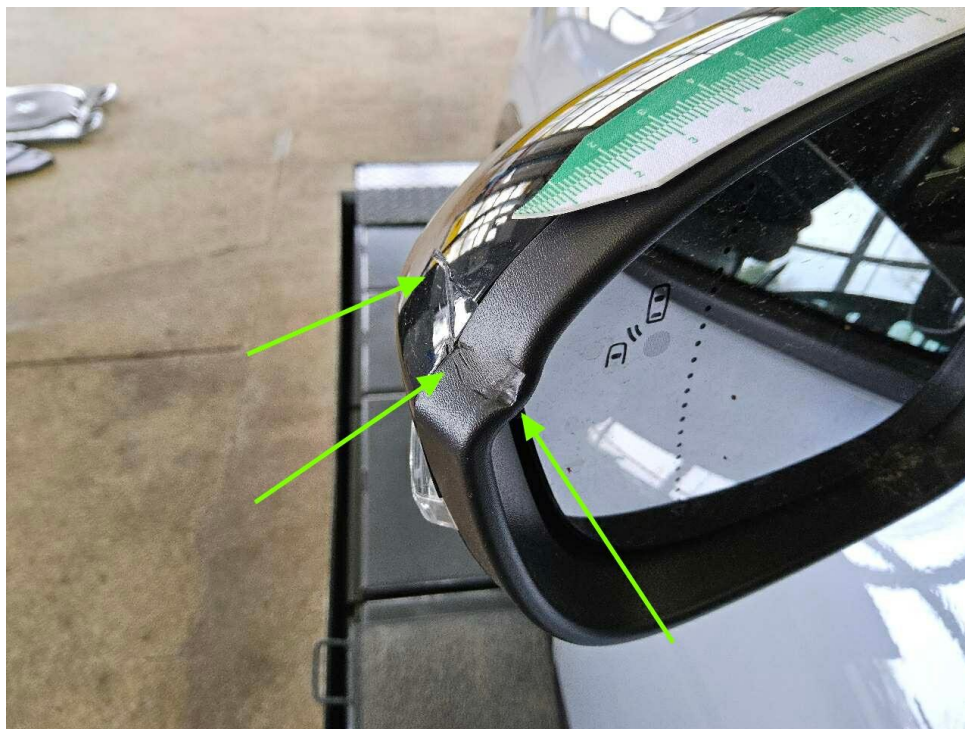
Bild 11 : Außenspiegel links gebrochen

Bild 12 : Außenspiegel links gebrochen

Bild 13 : Außenspiegel links gebrochen

1. Außenspiegel links gebrochen, erneuern (Bild 11, 12, 13)
2. Stoßfänger vorne und Radlaufblende vorne links zerkratzt, erneuern (Bild 14, 15, 16, 17)
3. Felge hinten rechts Glanzgedreht zerkratzt Minderwert, erneuern (Bild 18, 19, 20, 21)
4. Tür hinten links Einstieg, eingedellt, drücken (Bild 22, 23)

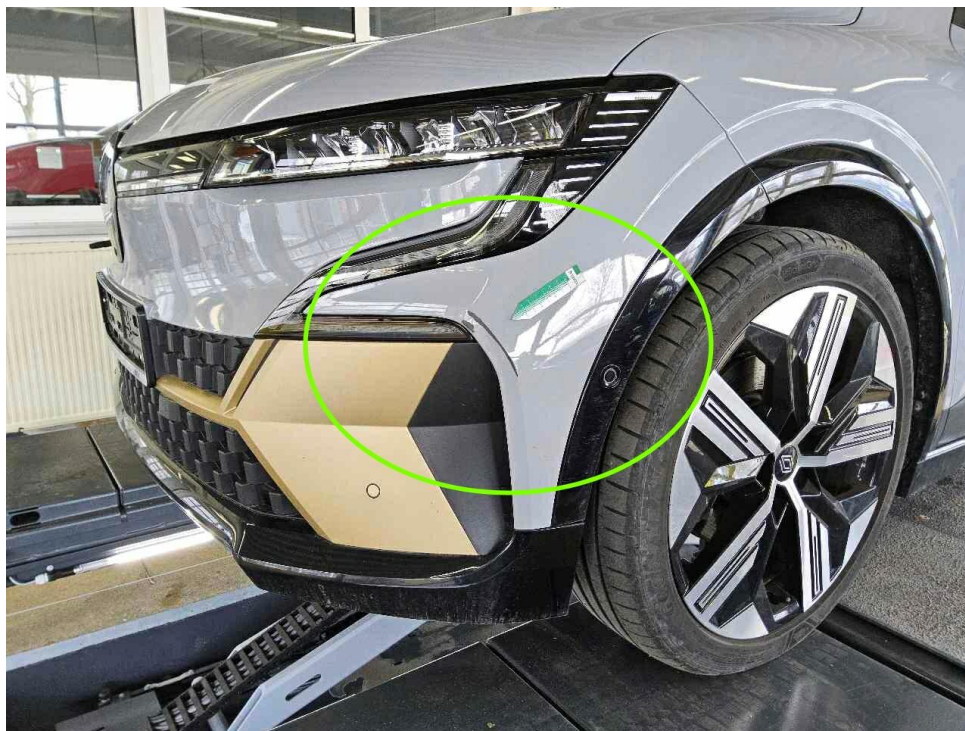
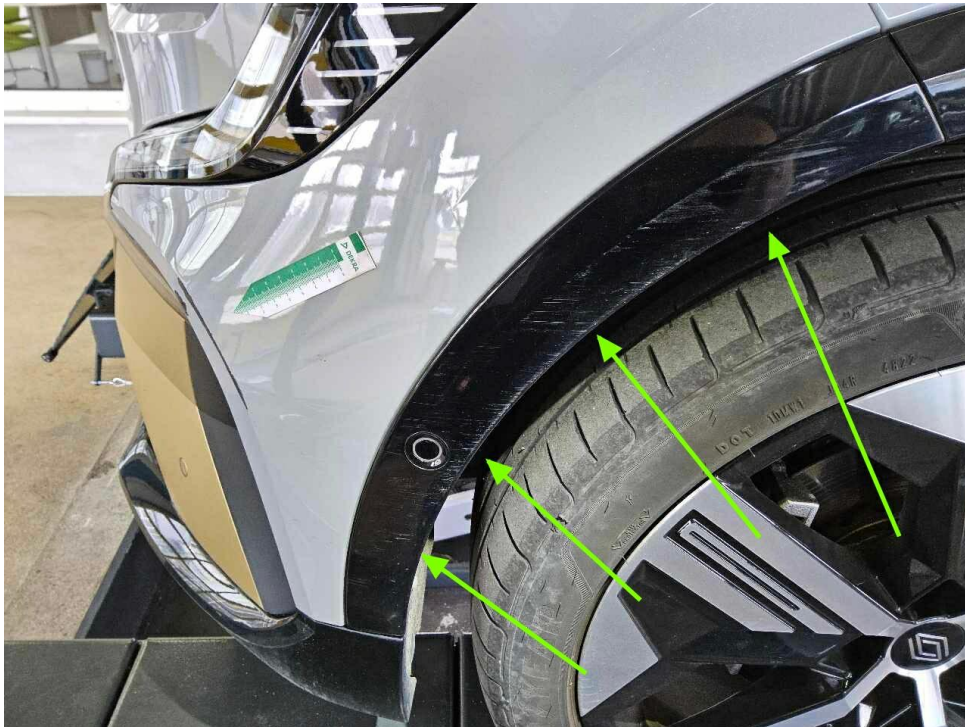
Bild 14 : Stoßfänger vorne und Radlaufblende vorne links zerkratzt

Bild 15 : Stoßfänger vorne und Radlaufblende vorne links zerkratzt

Bild 16 : Stoßfänger vorne und Radlaufblende vorne links zerkratzt

Bild 17 : Stoßfänger vorne und Radlaufblende vorne links zerkratzt

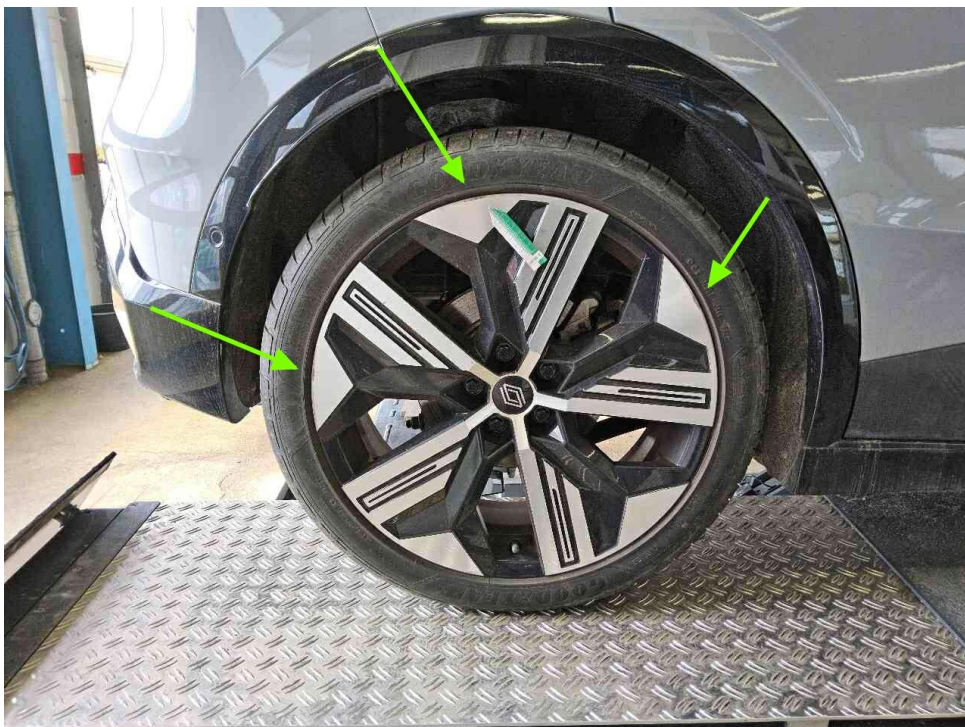
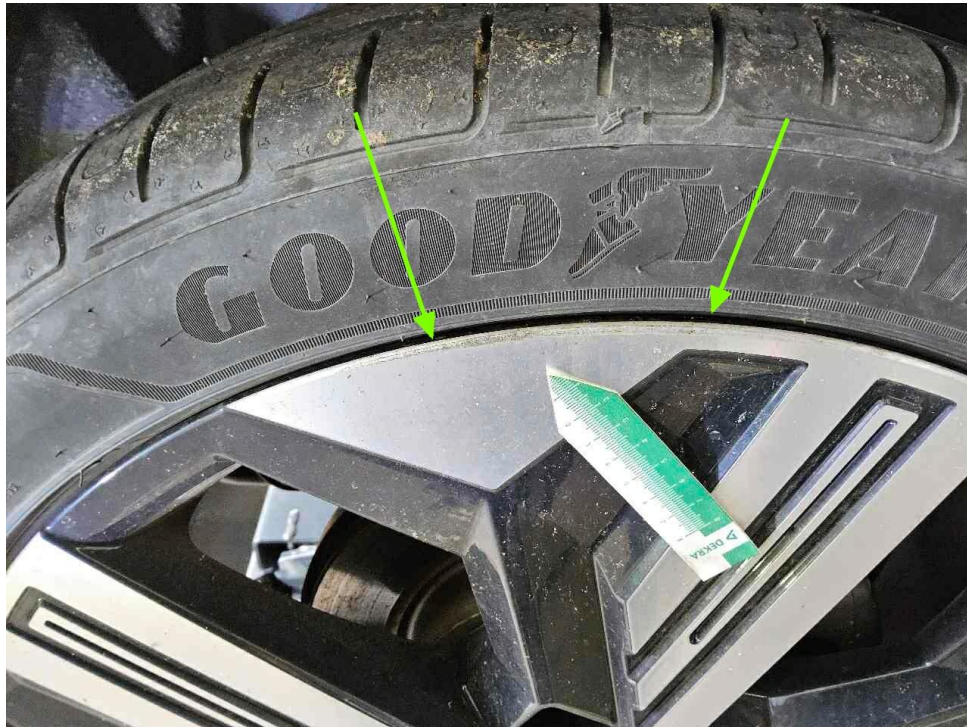
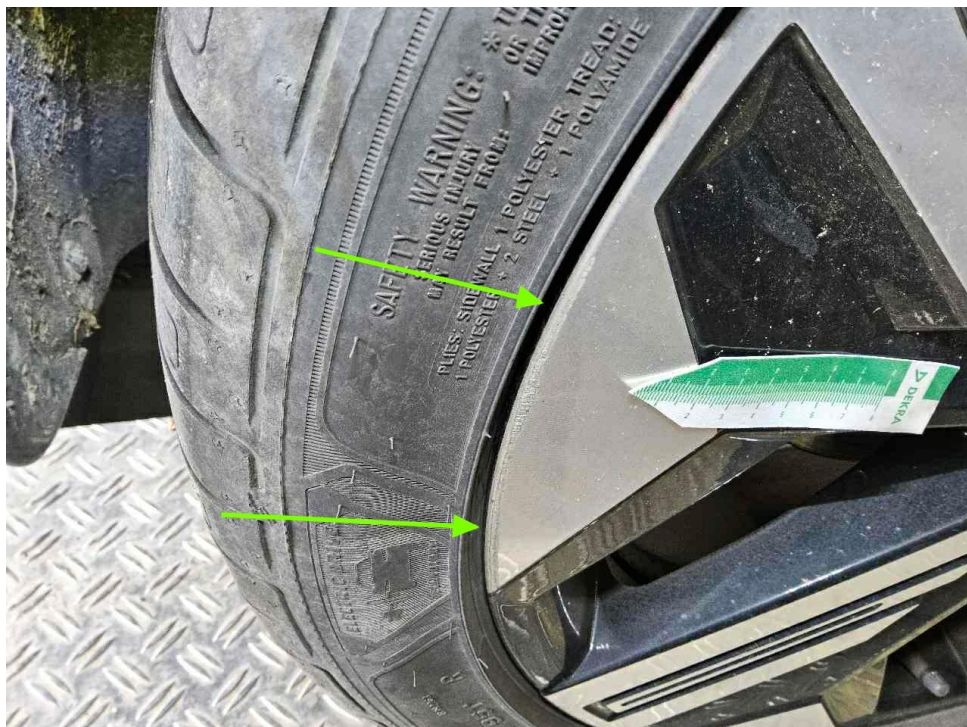
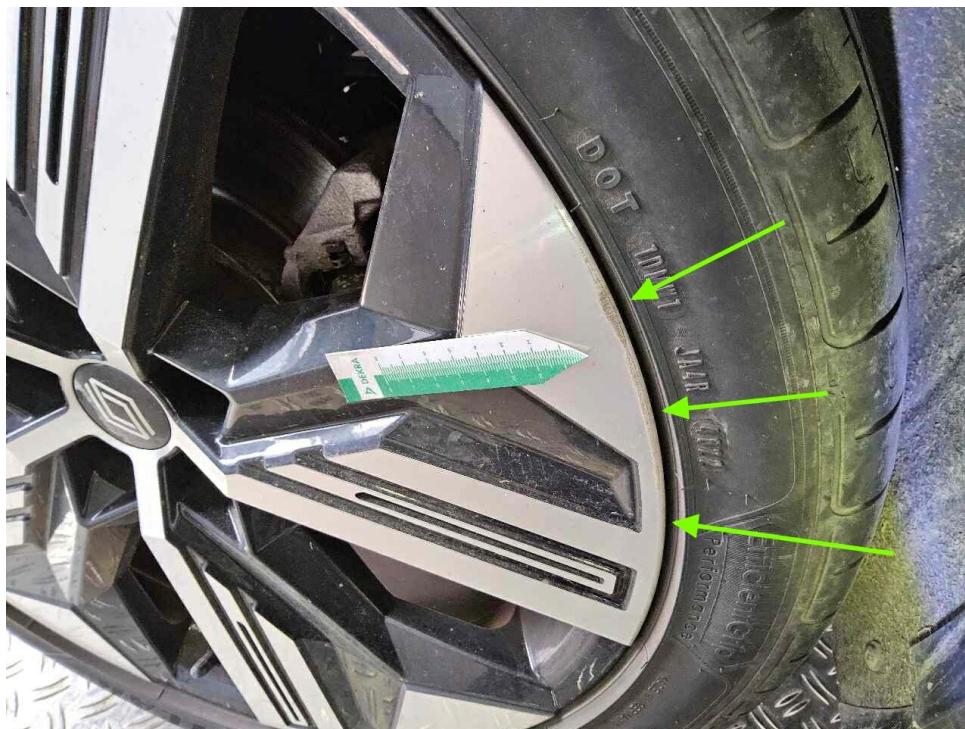
Bild 18 : Felge hinten rechts Glanzgedreht zerkratzt Minderwert

Bild 19 : Felge hinten rechts Glanzgedreht zerkratzt Minderwert

Bild 20 : Felge hinten rechts Glanzgedreht zerkratzt Minderwert

Bild 21 : Felge hinten rechts Glanzgedreht zerkratzt Minderwert

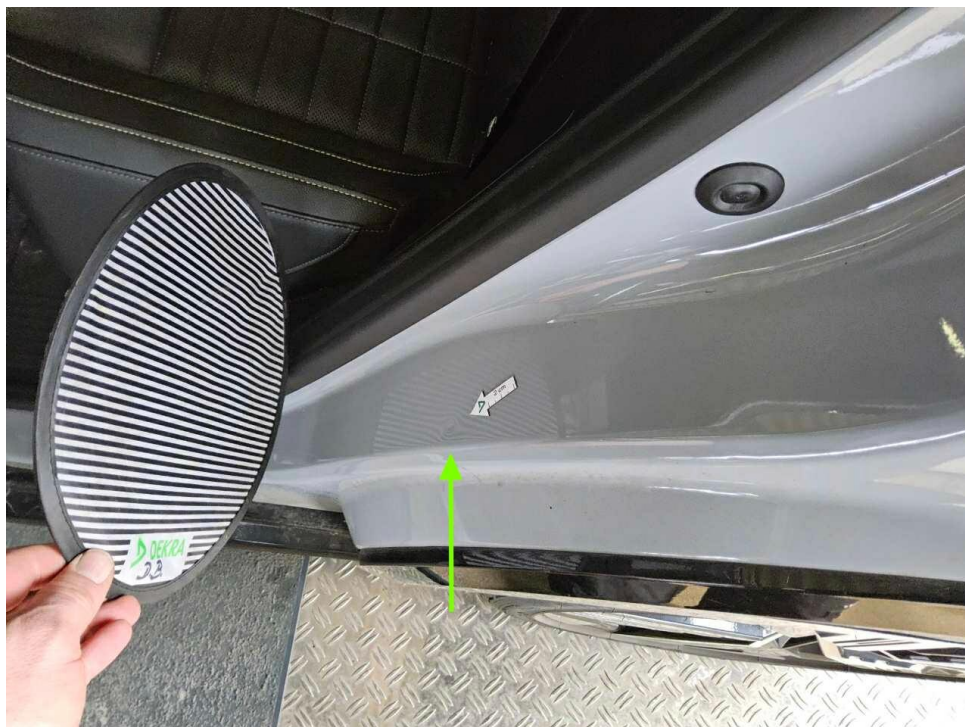
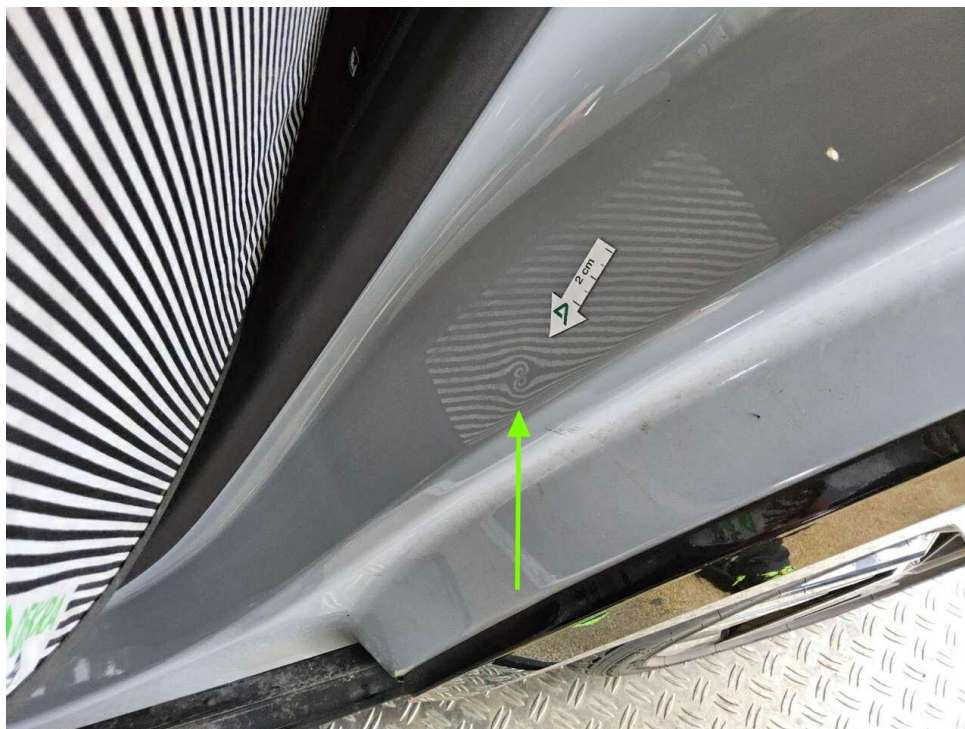
Bild 22 : Tür hinten links Einstieg, eingedellt, drücken

Bild 23 : Tür hinten links Einstieg, eingedellt, drücken
