GKK Gutachten GmbH

## Zustandsbericht

<b>Kennzeichen</b>	<b>B-GF 2581</b>	<b>Fzg.-Ident.-Nummer</b>	<b>VF1RFK00270253444</b>
<b>Fabrikat</b>	Renault	<b>1. Zulassung</b>	09.05.2023
<b>Typ</b>	Kangoo BLUE dCi 115 Techno	<b>Fahrzeugart</b>	PKW
<b>Getriebe / Gänge</b>	Automatik / 7	<b>Farbe</b>	Highland-Grau - Metallic
<b>Laufleistung abgelesen</b>	105.840 km	<b>Sitzplätze</b>	5
<b>Achsen / angetrieben</b>	2 / 1	<b>Aufbau</b>	Kombilimousine, 5 Türen
<b>Anzahl Besitzer</b>	keine Angabe	<b>nächste HU</b>	05/2026
<b>Motorart</b>	Reihenmotor / Diesel	<b>Hubraum / Nennleistung</b>	1.461 ccm / 85 KW

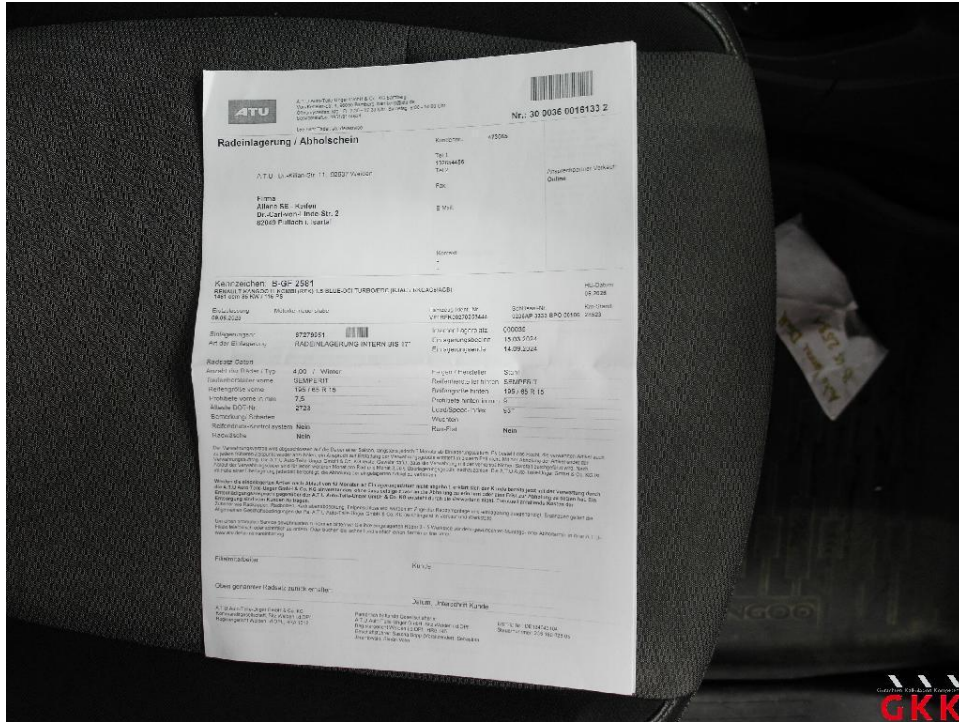
Satz Winterräder, fehlt (Bild 13)

Bild 13. Satz Winterräder, fehlt, ersetzen

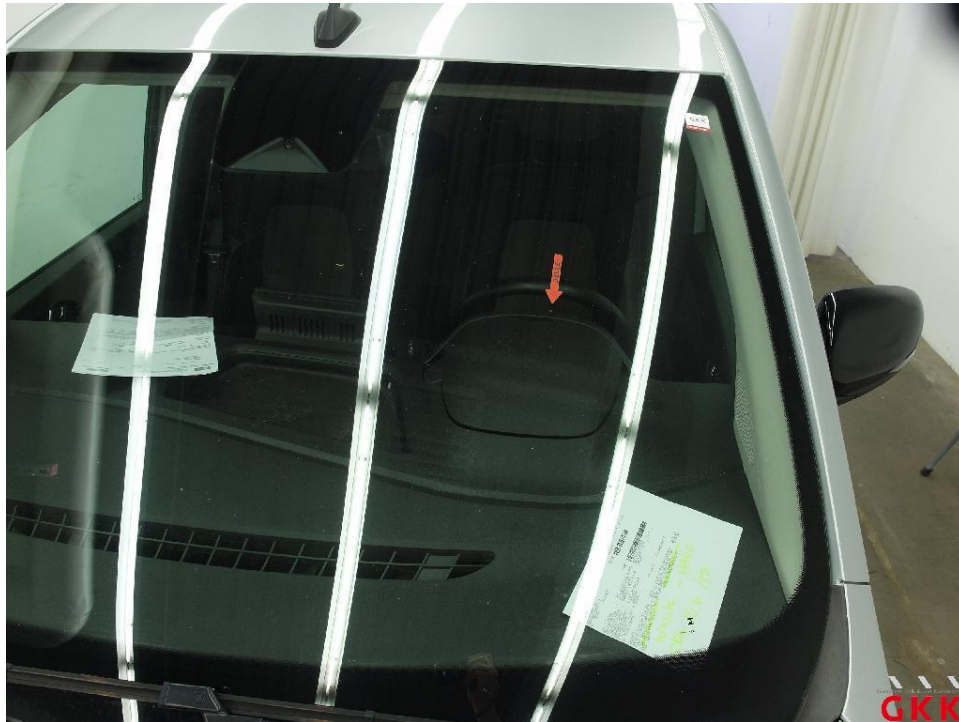
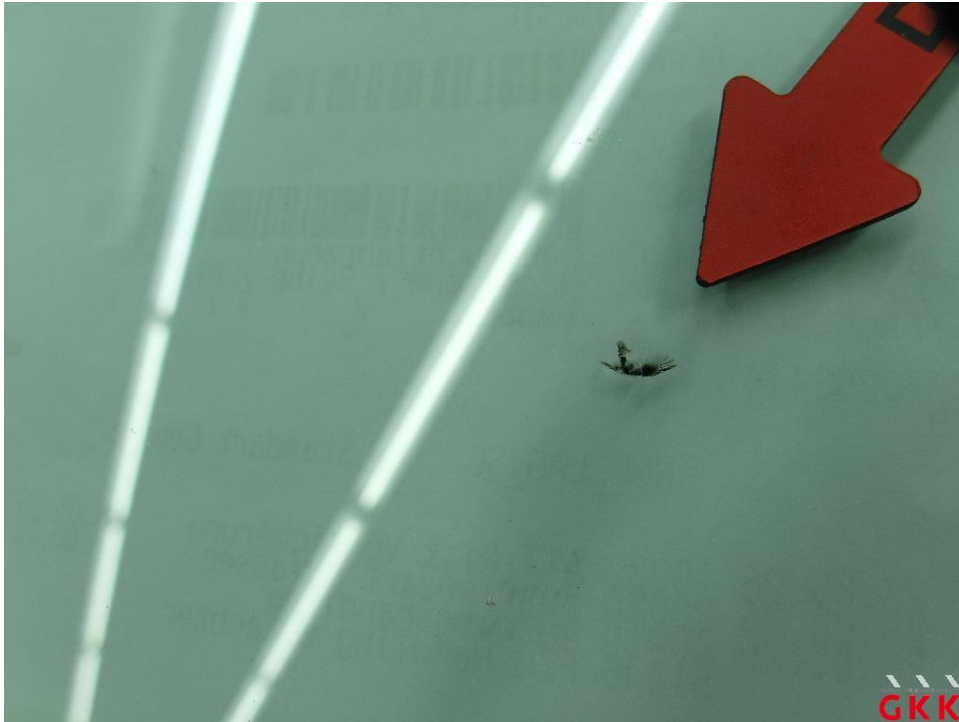
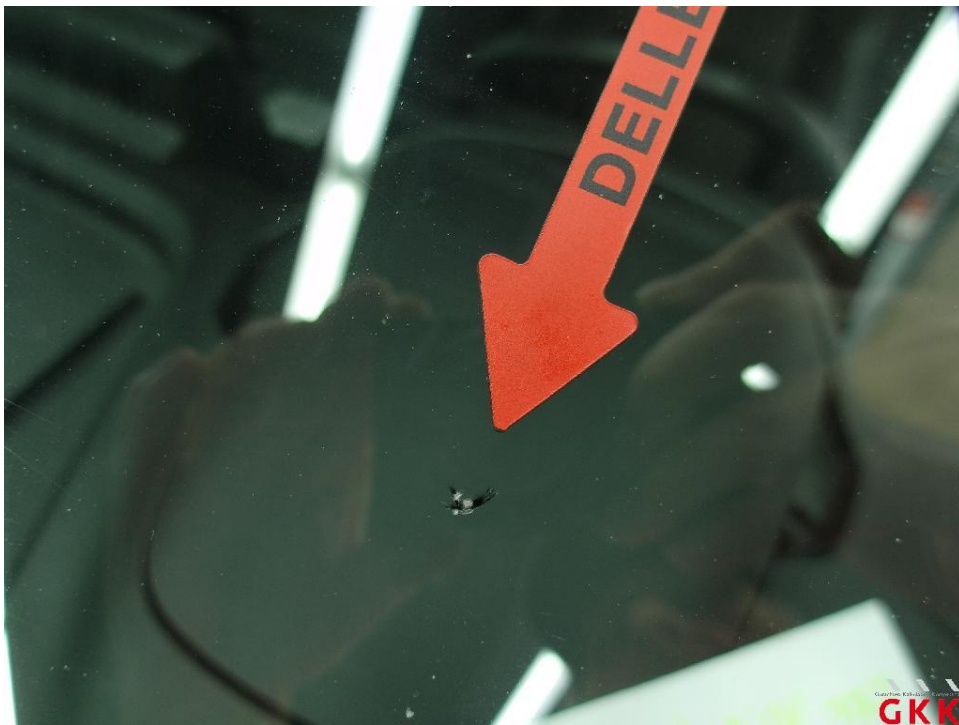
Frontscheibe wärmedämmend mit Regensensor und Frontkamera, Steinschlag mit Rissbildung (Bild 14, Bild 15, Bild 16)

Bild 14. Frontscheibe, wärmedämmend mit Regensensor und Frontkamera, Steinschlag mit Rissbildung, ersetzen

Bild 15. Frontscheibe, wärmedämmend mit Regensensor und Frontkamera, Steinschlag mit Rissbildung, ersetzen

Bild 16. Frontscheibe, wärmedämmend mit Regensensor und Frontkamera, Steinschlag mit Rissbildung, ersetzen

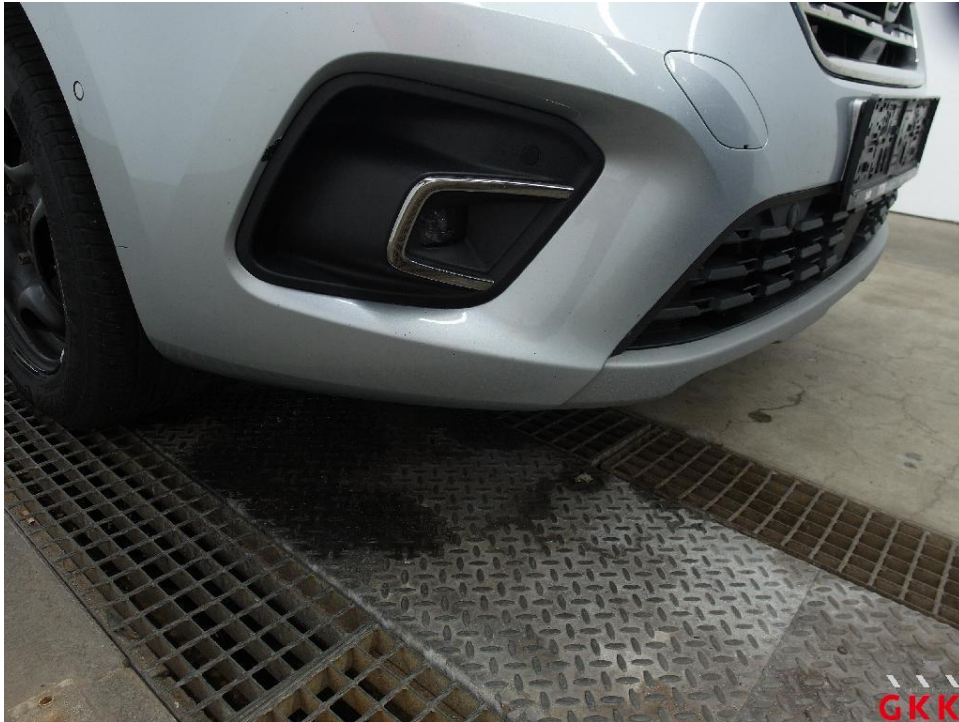
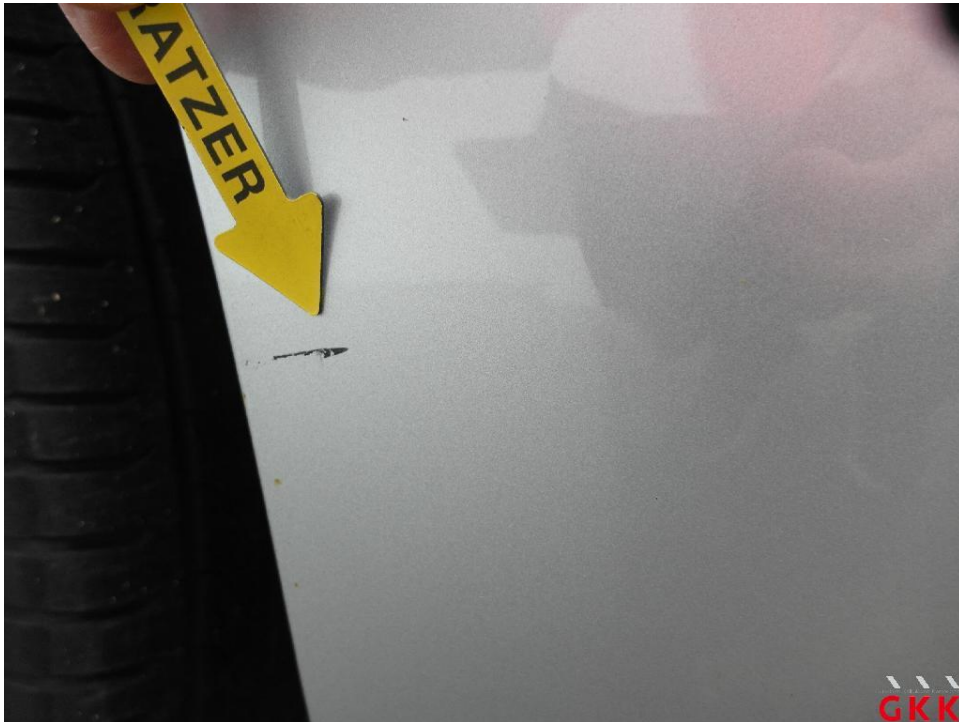
Stoßfänger vorne Verkleidung -lackiert-, verkratzt (Bild 17, Bild 18)

Bild 17. Stoßfänger vorne, Verkleidung -lackiert-, verkratzt, auslegen, schleifen, polieren

Bild 18. Stoßfänger vorne, Verkleidung -lackiert-, verkratzt, auslegen, schleifen, polieren

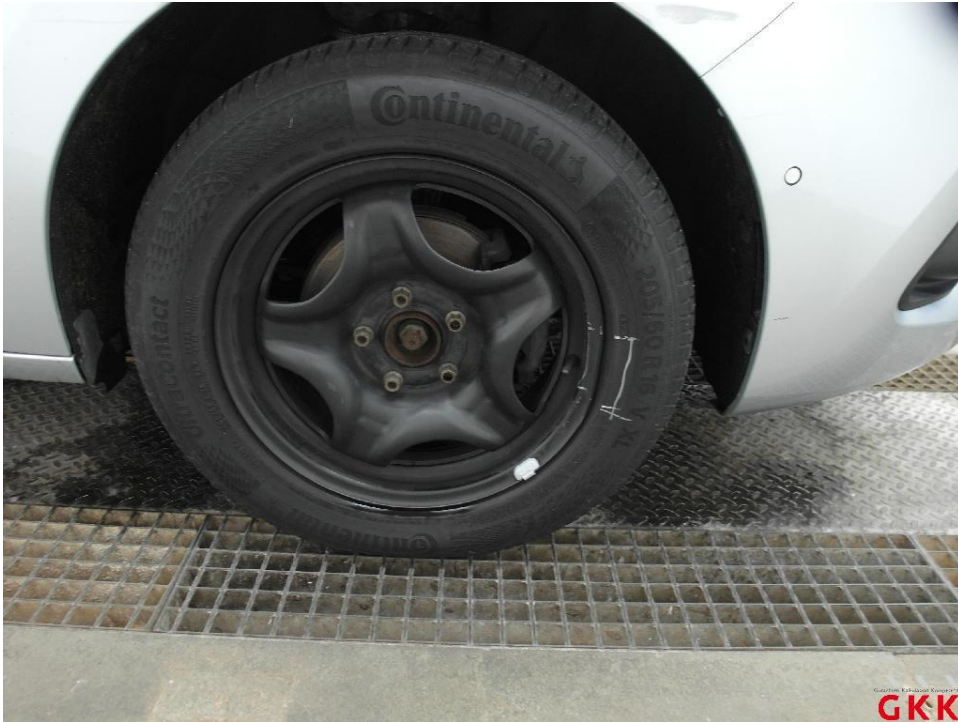
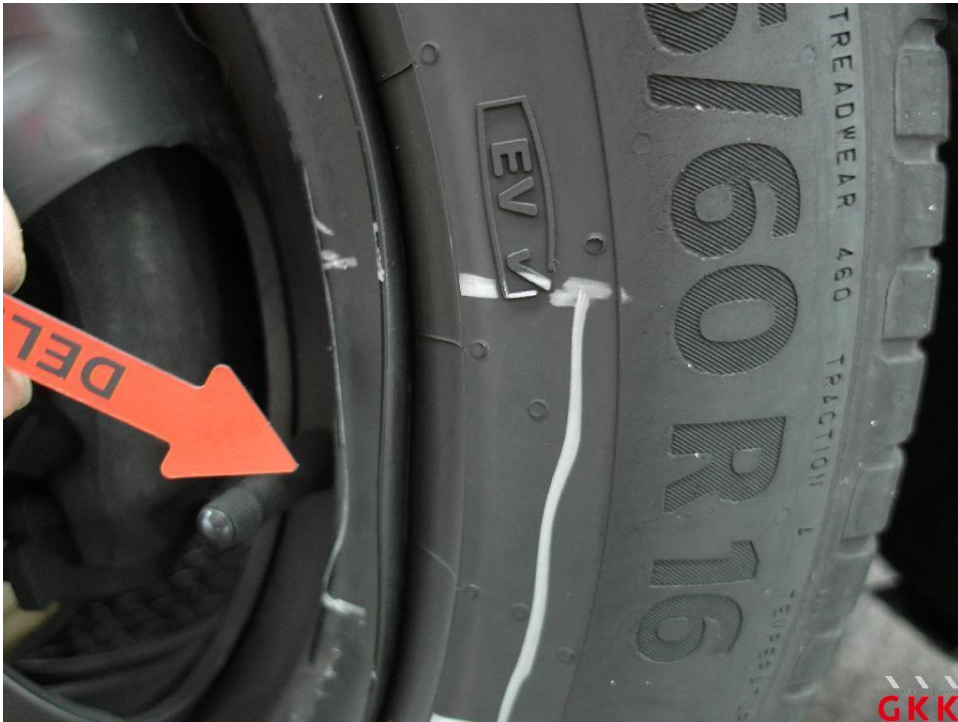
Stahlrad vorne rechts, beschädigt (Bild 19, Bild 20)

Bild 19. Stahlrad, vorne rechts, beschädigt, ersetzen

Bild 20. Stahlrad, vorne rechts, beschädigt, ersetzen

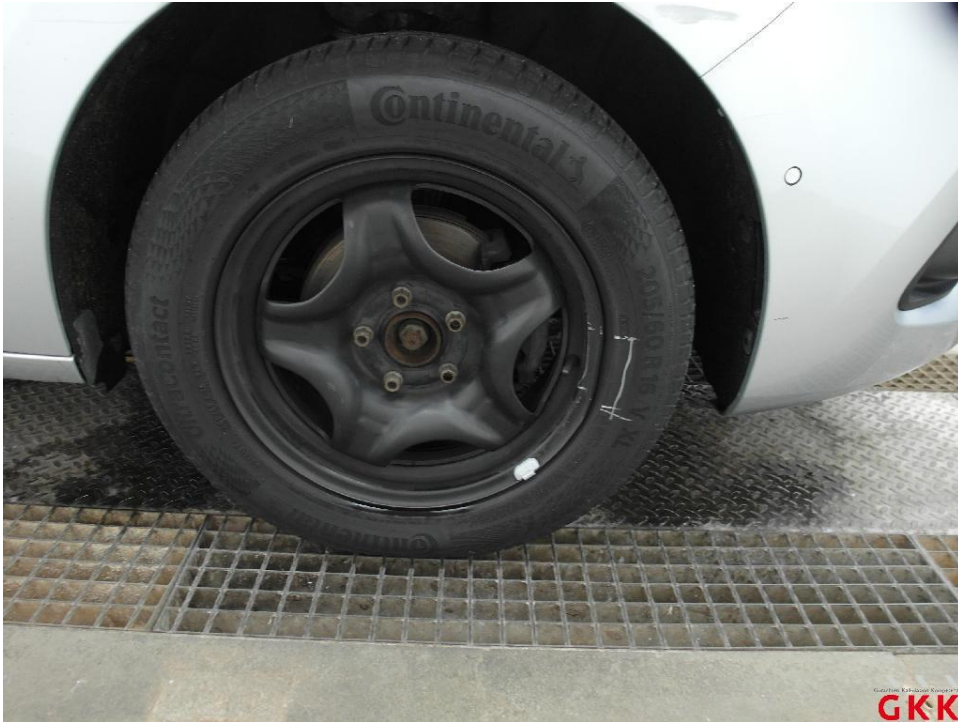
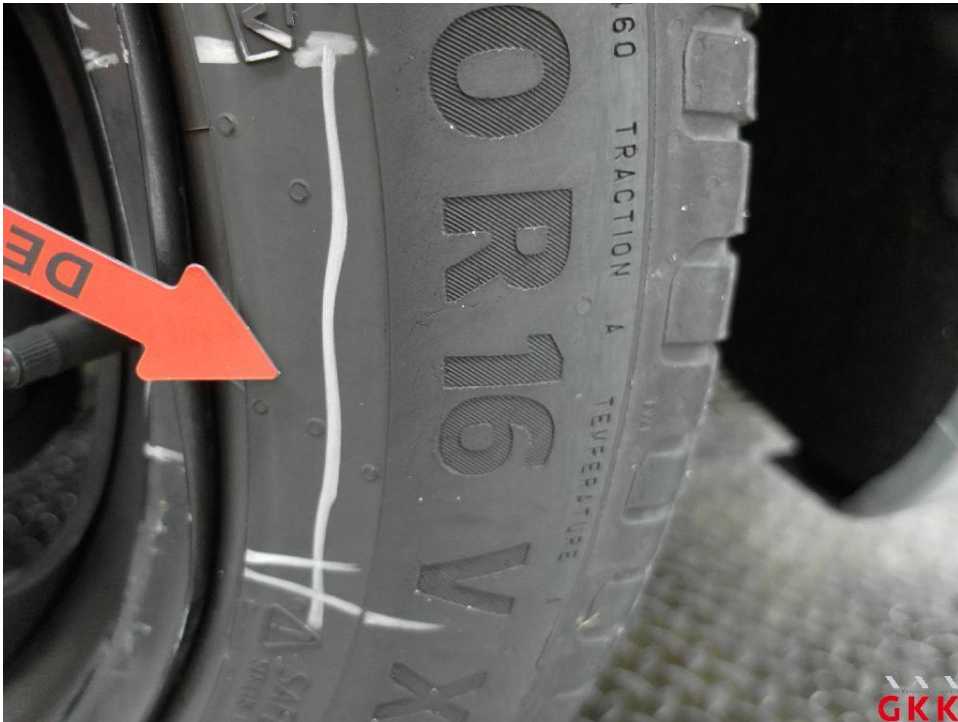
Reifen vorne rechts, beschädigt (Bild 21, Bild 22)

Bild 21. Reifen, vorne rechts, beschädigt, ersetzen

Bild 22. Reifen, vorne rechts, beschädigt, ersetzen

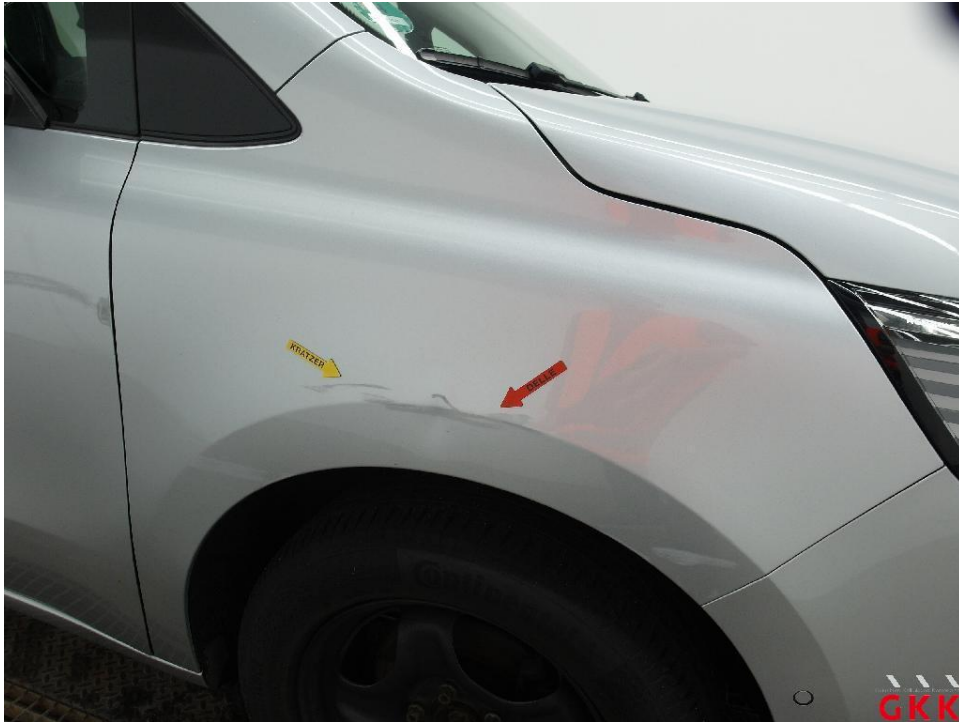
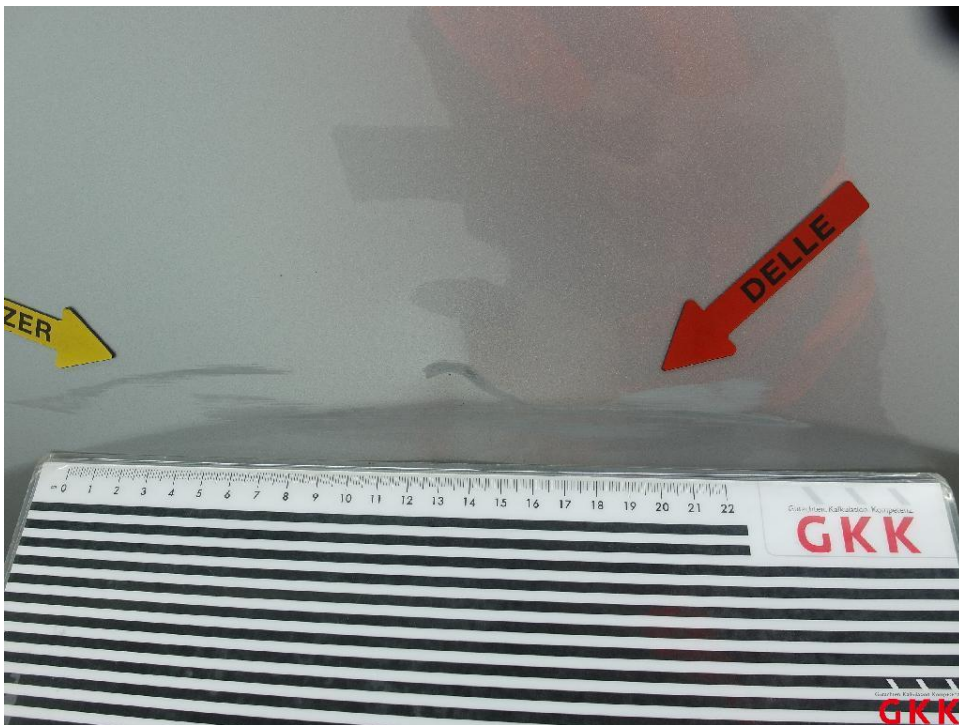
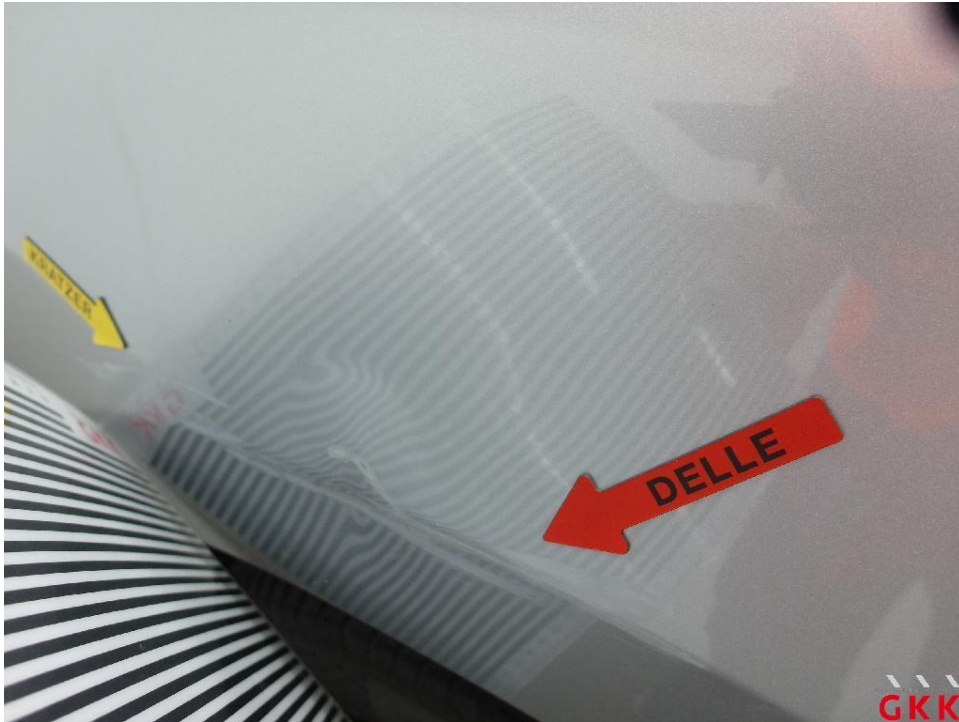
Kotflügel vorne rechts, beschädigt (Bild 23, Bild 24, Bild 25)

Bild 23. Kotflügel vorne rechts, beschädigt, instand setzen - lackieren

Bild 24. Kotflügel vorne rechts, beschädigt, instand setzen - lackieren

Bild 25. Kotflügel vorne rechts, beschädigt, instand setzen - lackieren

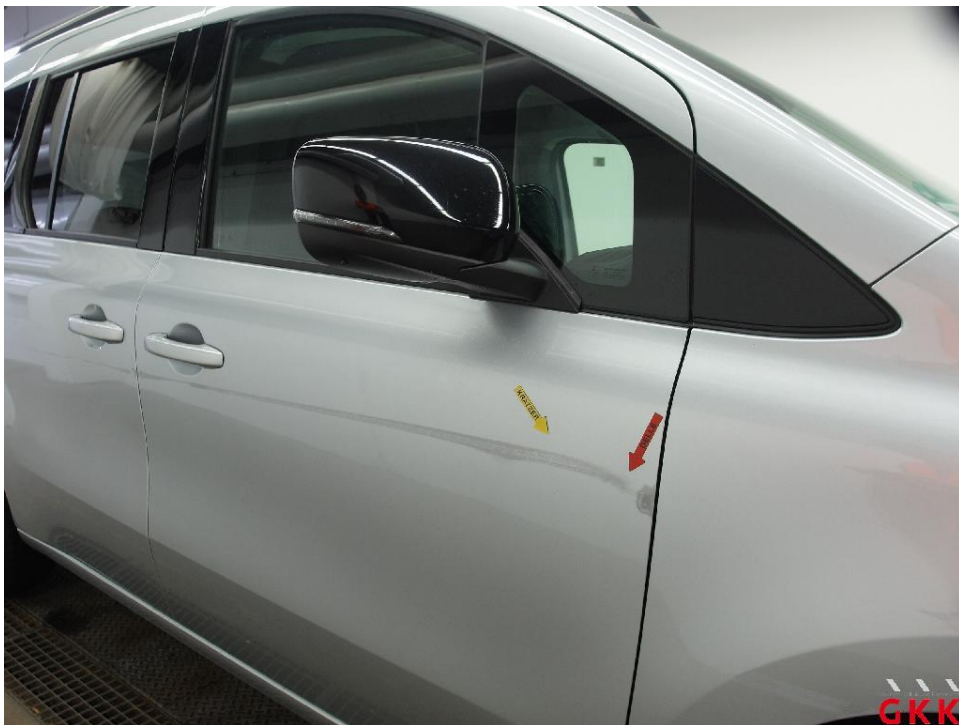
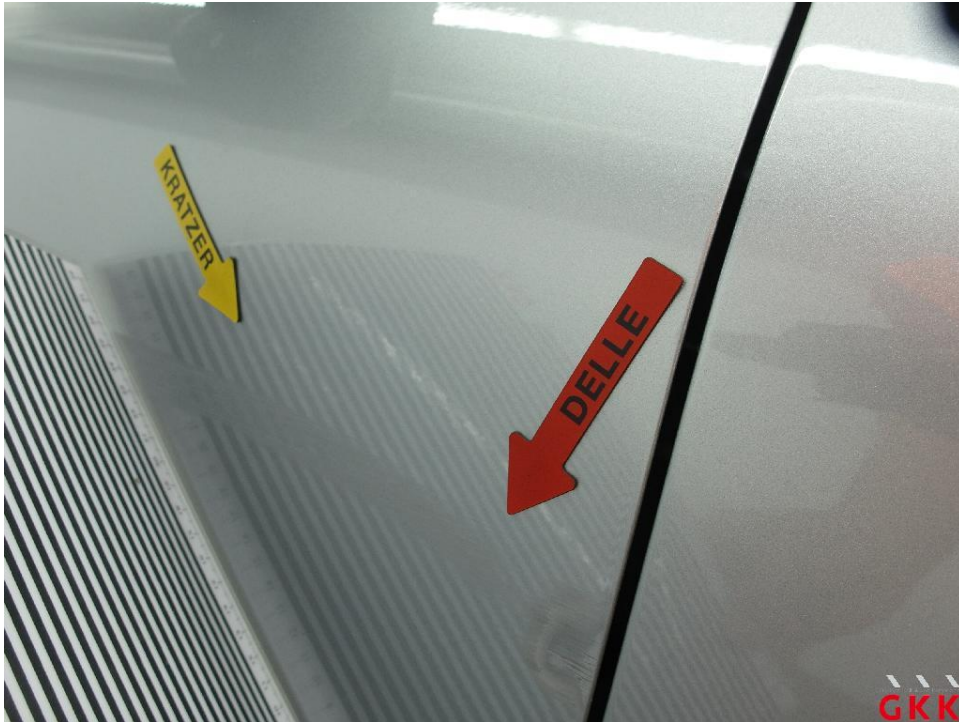
Tür vorne rechts, beschädigt (Bild 26, Bild 27)

Bild 26. Tür vorne rechts, beschädigt, instand setzen - lackieren

Bild 27. Tür vorne rechts, beschädigt, instand setzen - lackieren

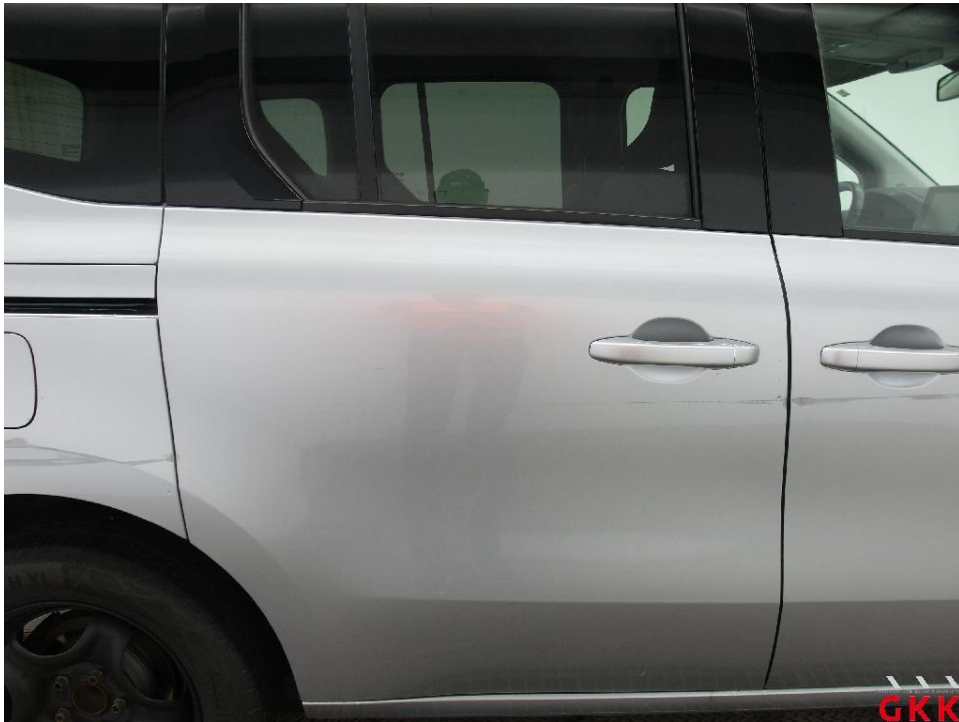
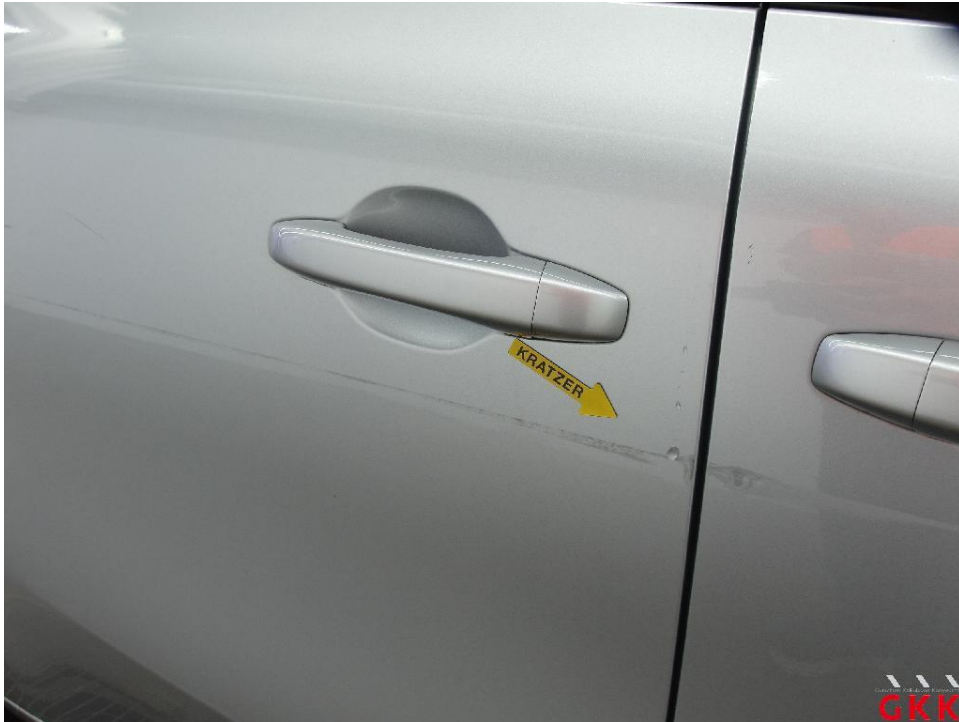
Schiebetür rechts, beschädigt (Bild 28, Bild 29)

Bild 28. Schiebetür rechts, beschädigt, instand setzen - lackieren

Bild 29. Schiebetür rechts, beschädigt, instand setzen - lackieren

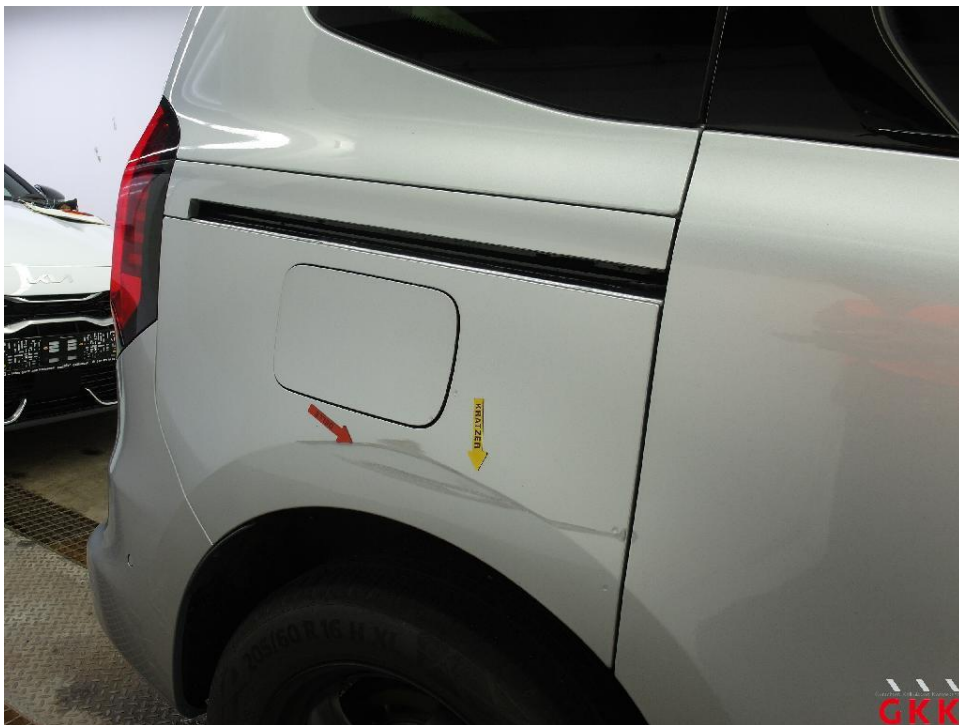
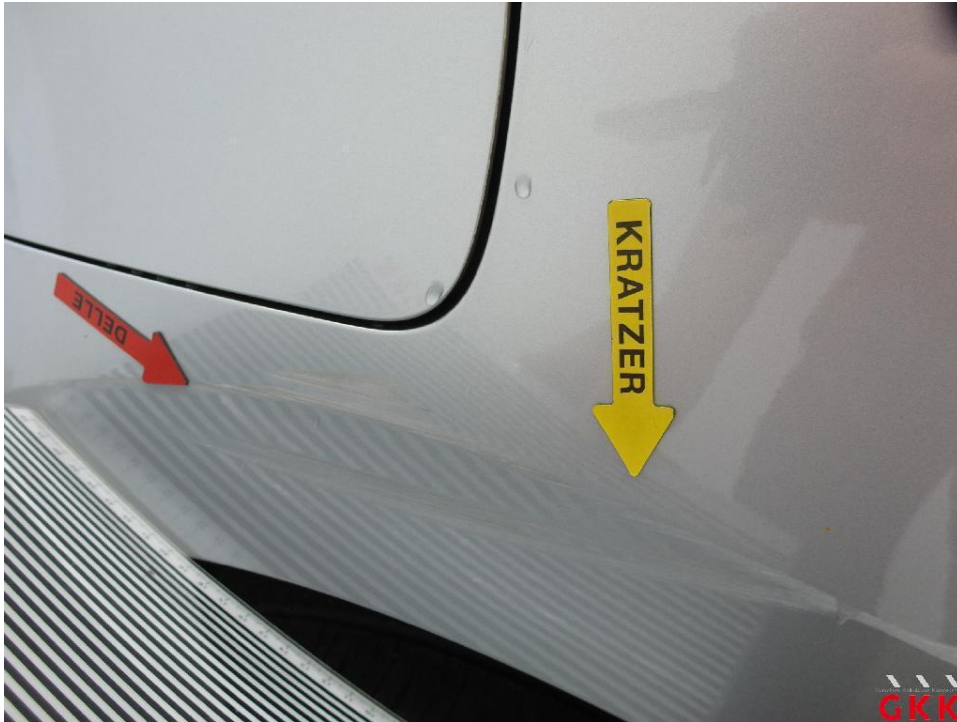
Seitenwand rechts, beschädigt (Bild 30, Bild 31)

Bild 30. Seitenwand rechts, beschädigt, instand setzen - lackieren

Bild 31. Seitenwand rechts, beschädigt, instand setzen - lackieren

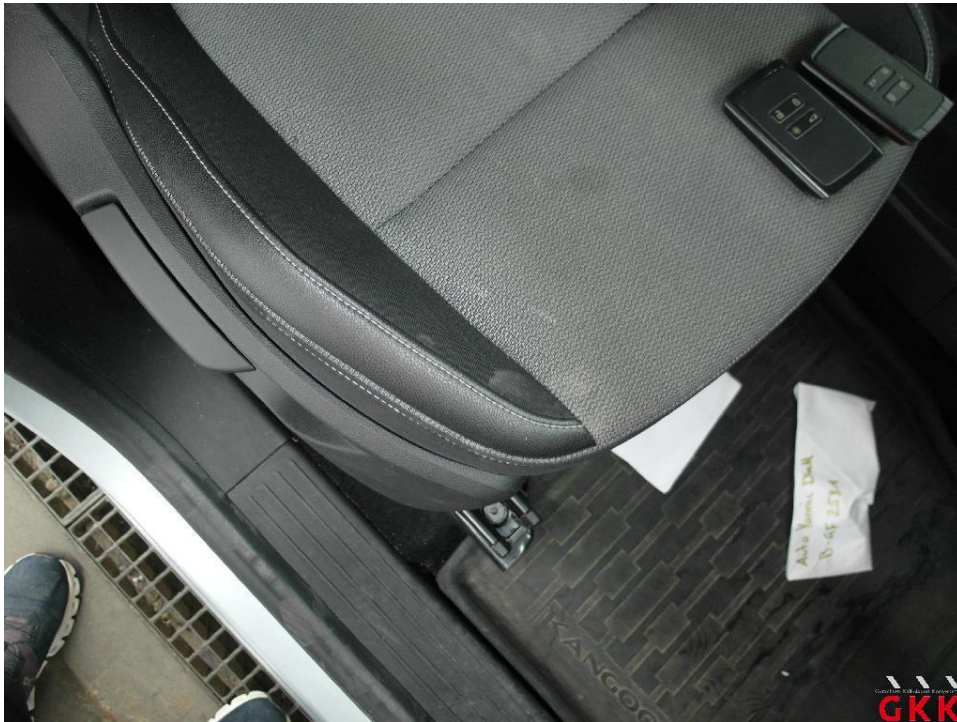
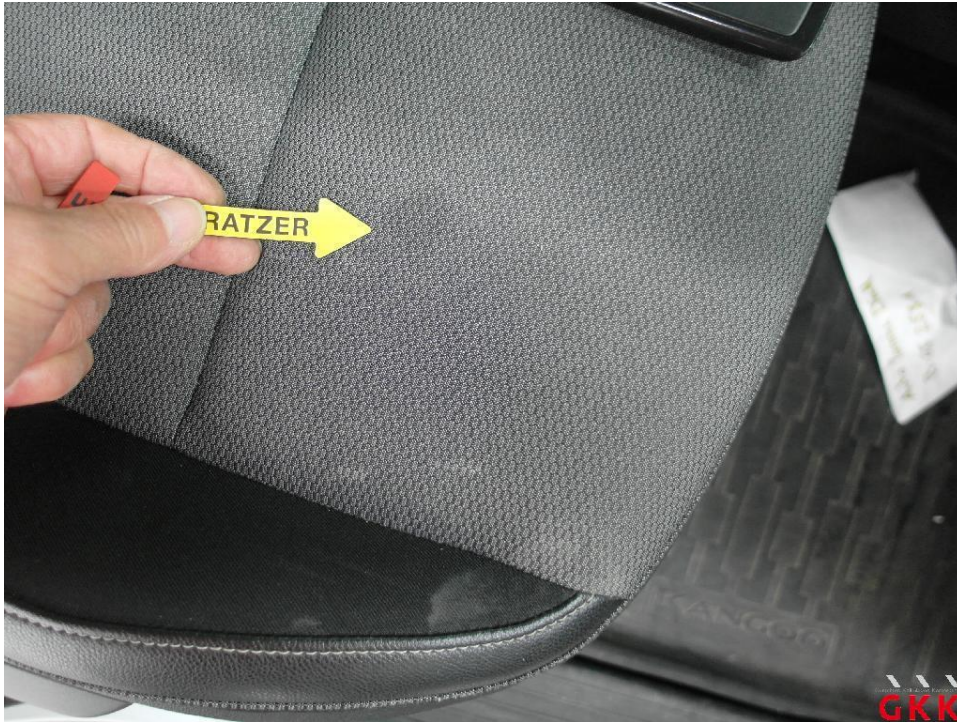
Sitz vorne rechts Bezug Sitzkissen -Stoff-, verschmutzt (Bild 32, Bild 33)

Bild 32. Sitz vorne rechts, Bezug Sitzkissen -Stoff-, verschmutzt, reinigen

Bild 33. Sitz vorne rechts, Bezug Sitzkissen -Stoff-, verschmutzt, reinigen

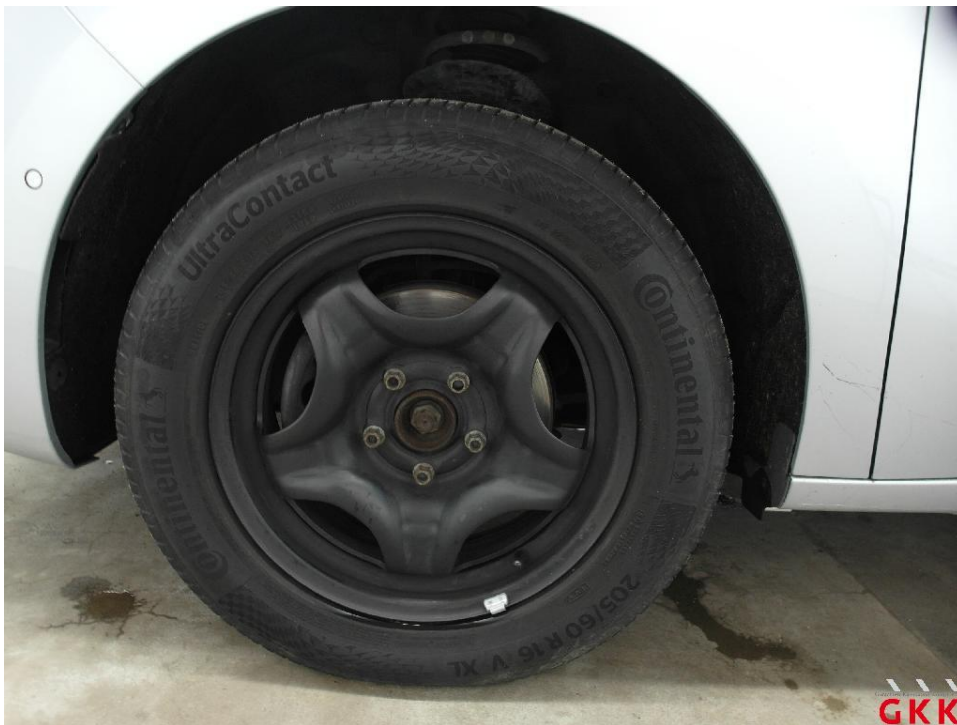
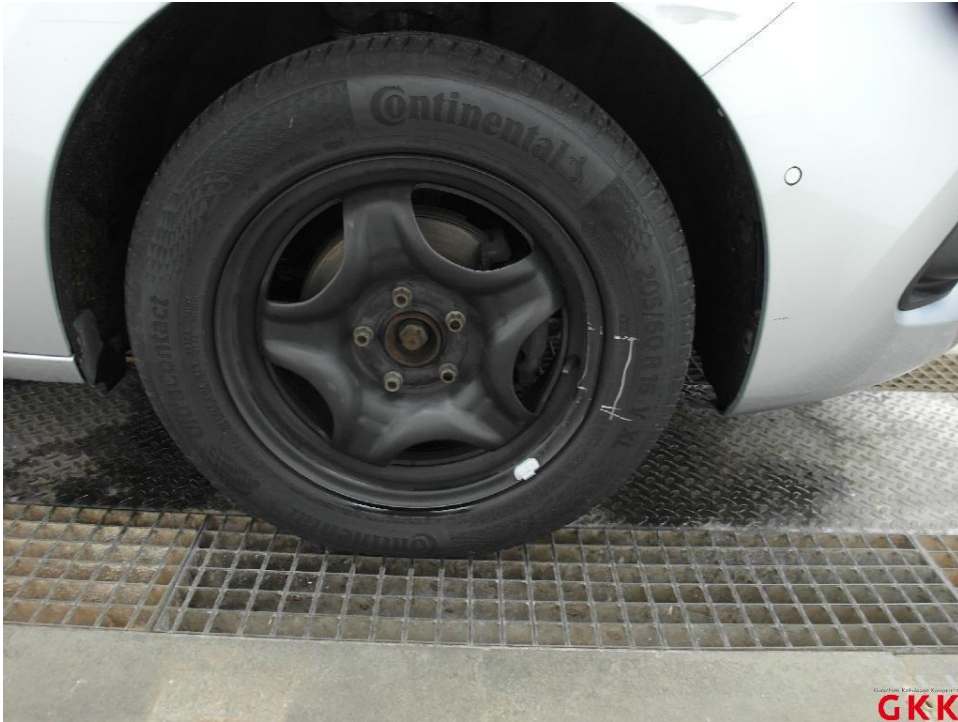
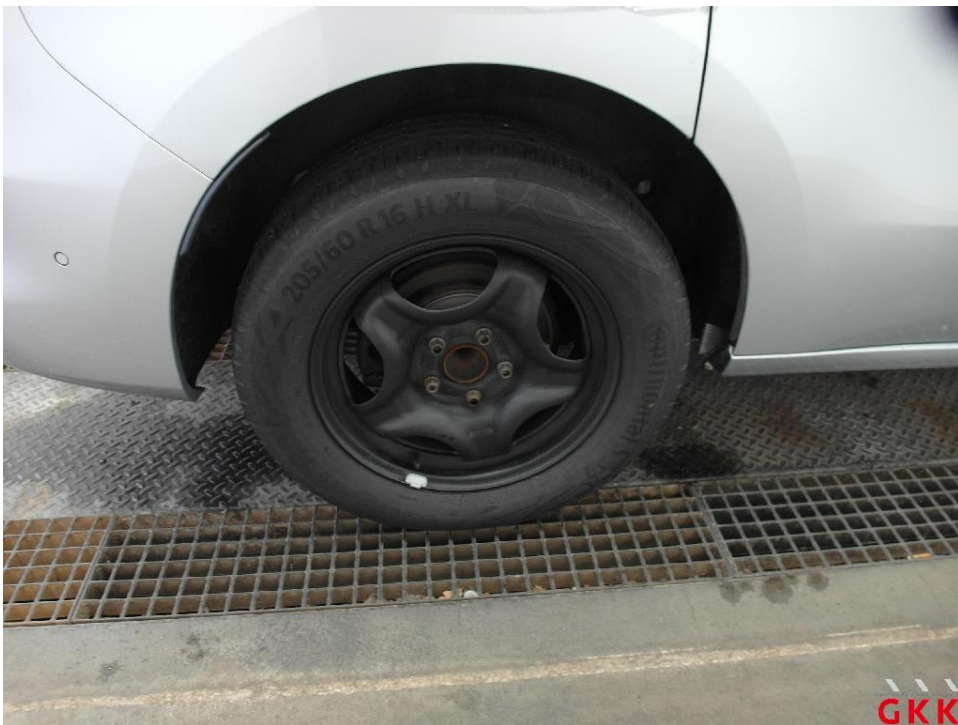
Radkappe(n) Satz, fehlt (Bild 34, Bild 35, Bild 36)

Bild 34. Radkappe(n), Satz, fehlt, ersetzen

Bild 35. Radkappe(n), Satz, fehlt, ersetzen

Bild 36. Radkappe(n), Satz, fehlt, ersetzen
