## Zustandsbericht

Fahrzeughalter	Allane SE
Ihr Auftrag vom	08.05.2026 durch Allane SE
Besichtigungsort	78141 Schönwald im Schwarzwald, Odenwaldstr. 2
Besichtigungsdatum	22.05.2026
Referenznummern	0031182799 - 0079116068

<b>Kennzeichen</b>	<b>OD-MX 6083</b>	<b>Fzg.-Ident.-Nummer</b>	<b>WF0YXXTTGYKT33144</b>
<b>Fabrikat</b>	Ford	<b>1. Zulassung</b>	14.11.2019
<b>Typ</b>	Transit Custom 340 L2H1 2.0 EcoBlue	<b>Fahrzeugart</b>	Transporter
<b>Getriebe / Gänge</b>	Manuell / 6	<b>Farbe</b>	Race Rot - Uni
<b>Laufleistung abgelesen</b>	233.282 km	<b>Sitzplätze</b>	3
<b>Achsen / angetrieben</b>	2 / 1	<b>Aufbau</b>	Van, 4 Tüer
<b>Anzahl Besitzer</b>	unbekannt	<b>nächste HU</b>	12/2027
<b>Motorart</b>	Reihenmotor / Diesel	<b>Hubraum / Nennleistung</b>	1.995 ccm / 96 KW

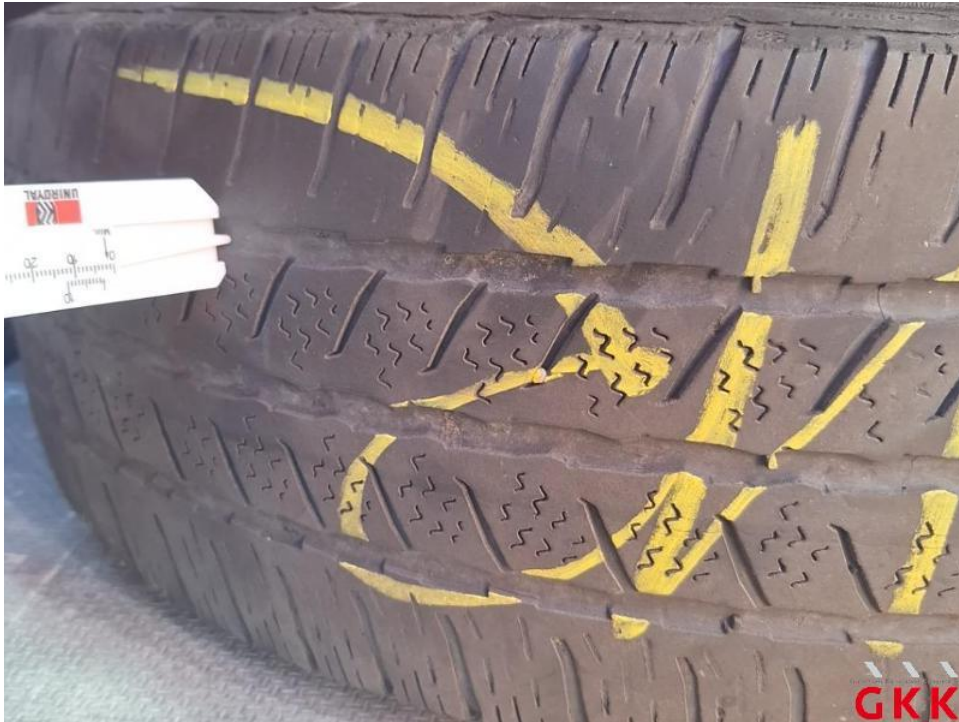
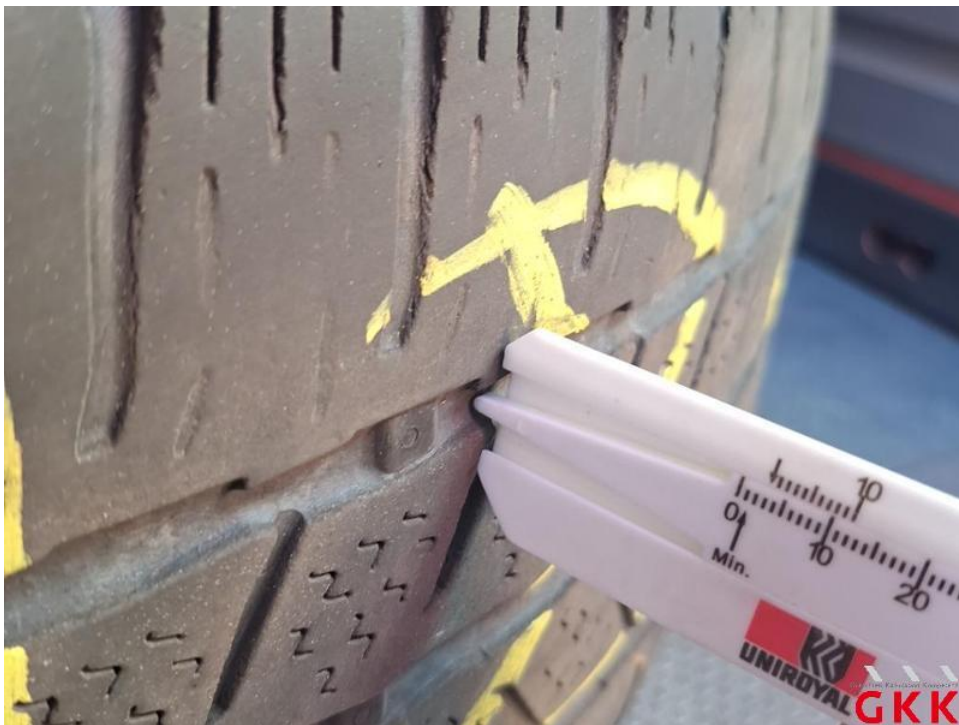
Reifen 2 x beiliegend, Untermaß (Bild 13, Bild 14)

Bild 13. Reifen, 2 x beiliegend, Untermaß, ersetzen

Bild 14. Reifen, 2 x beiliegend, Untermaß, ersetzen

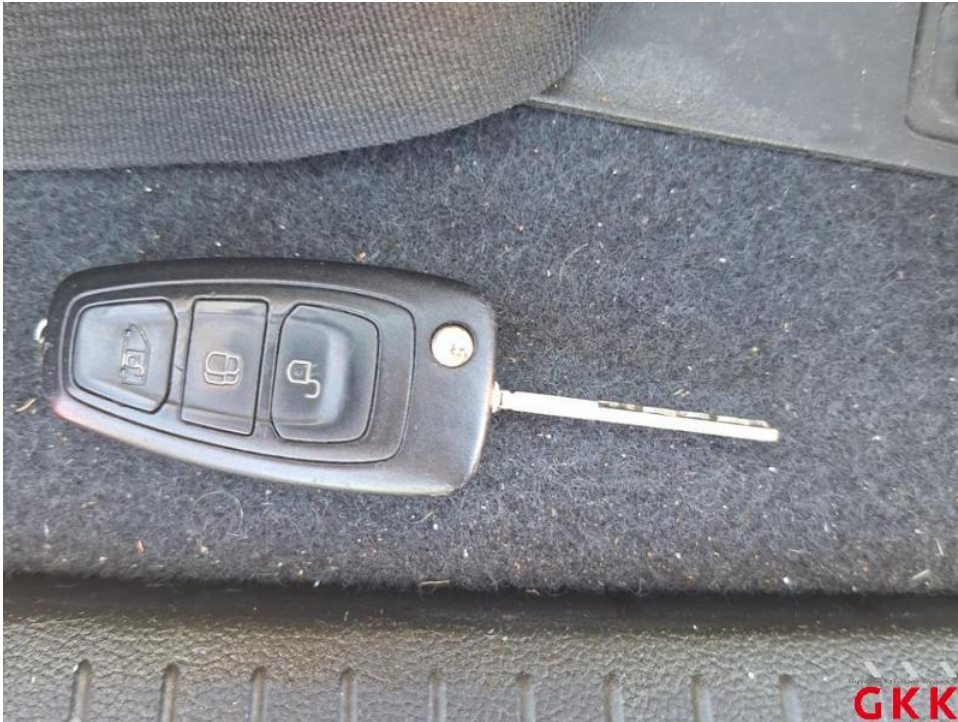
Schließanlage Haupt- und Nebenschlüssel, fehlt (Bild 15)

Bild 15. Schließanlage, Haupt- und Nebenschlüssel, fehlt, ersetzen

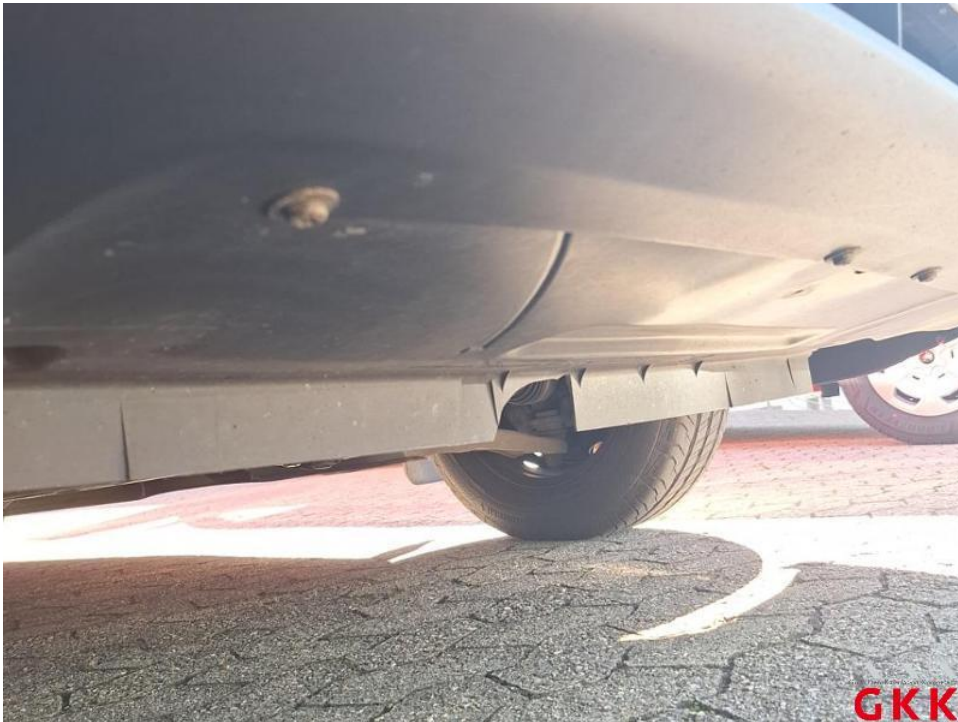
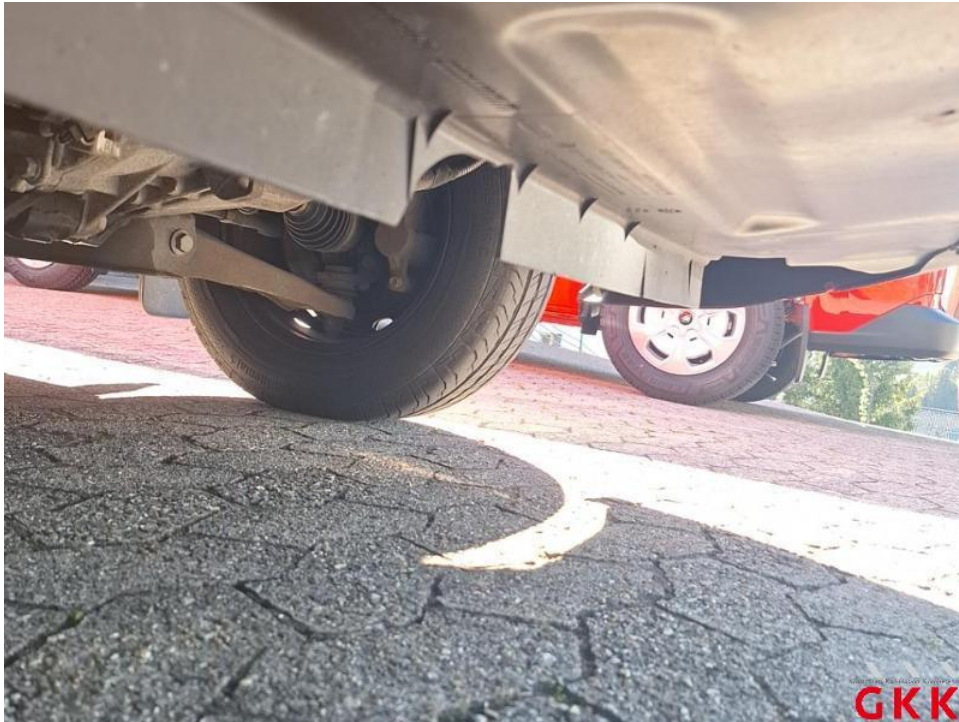
Stoßfänger vorne Unterfahrschutz, beschädigt (Bild 16, Bild 17)

Bild 16. Stoßfänger vorne, Unterfahrschutz, beschädigt, ersetzen

Bild 17. Stoßfänger vorne, Unterfahrschutz, beschädigt, ersetzen

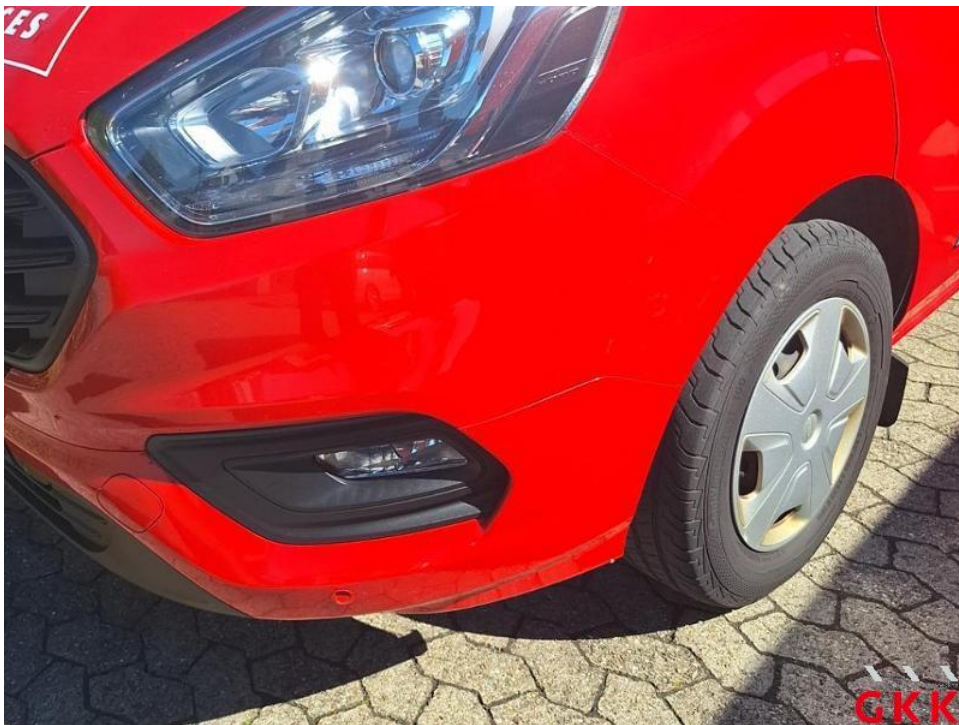
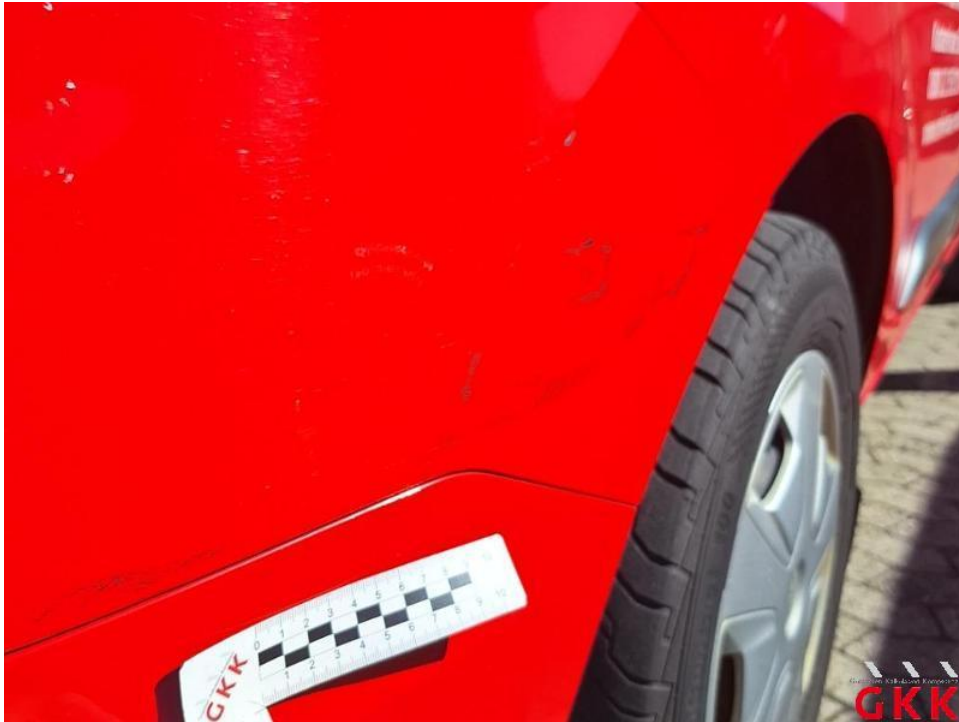
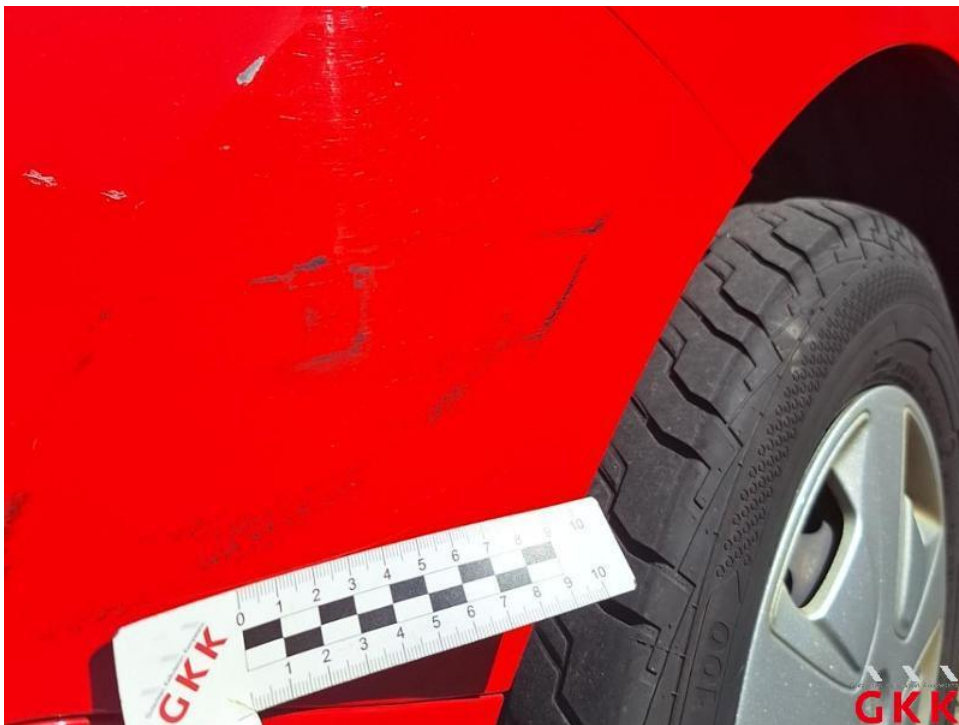
Stoßfänger vorne Verkleidung oberhalb -lackiert-, verkratzt (Bild 18, Bild 19, Bild 20)

Bild 18. Stoßfänger vorne, Verkleidung oberhalb -lackiert-, verkratzt, lackieren

Bild 19. Stoßfänger vorne, Verkleidung oberhalb -lackiert-, verkratzt, lackieren

Bild 20. Stoßfänger vorne, Verkleidung oberhalb -lackiert-, verkratzt, lackieren

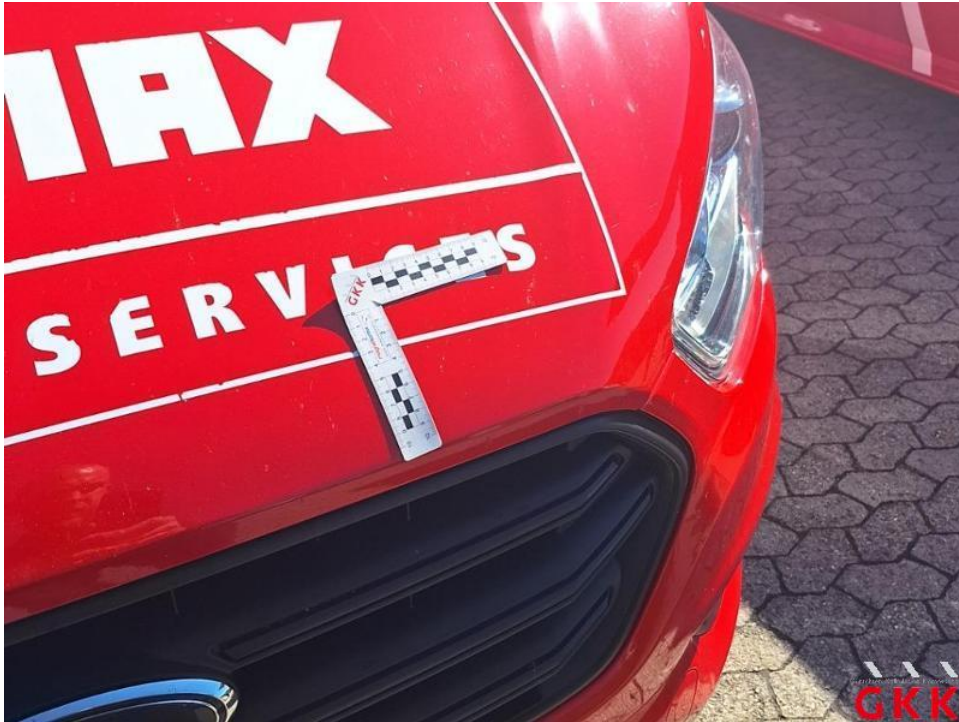
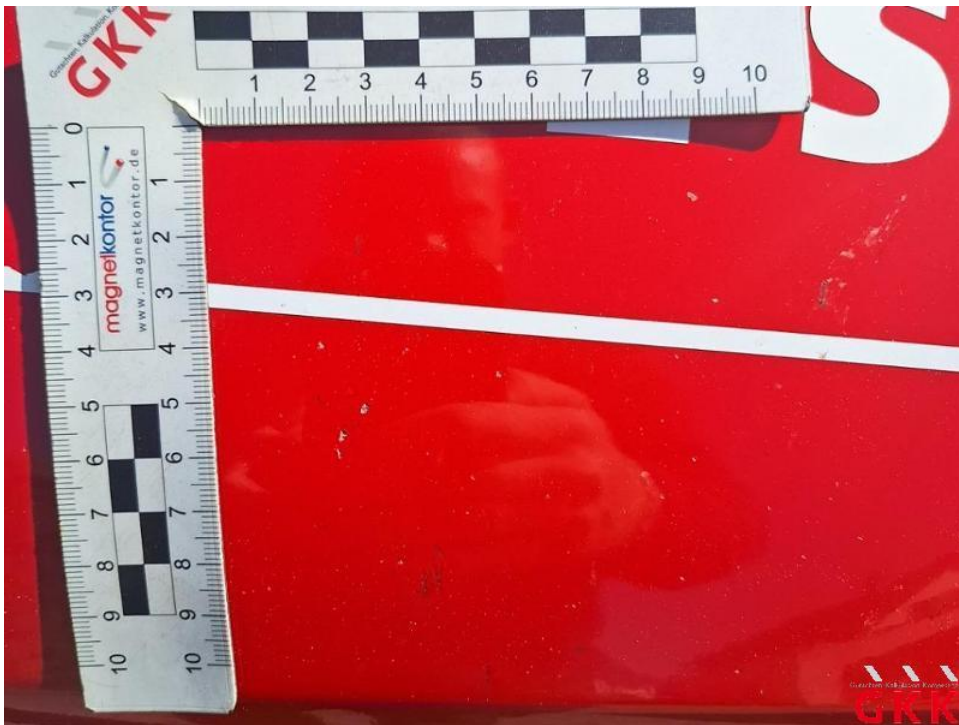
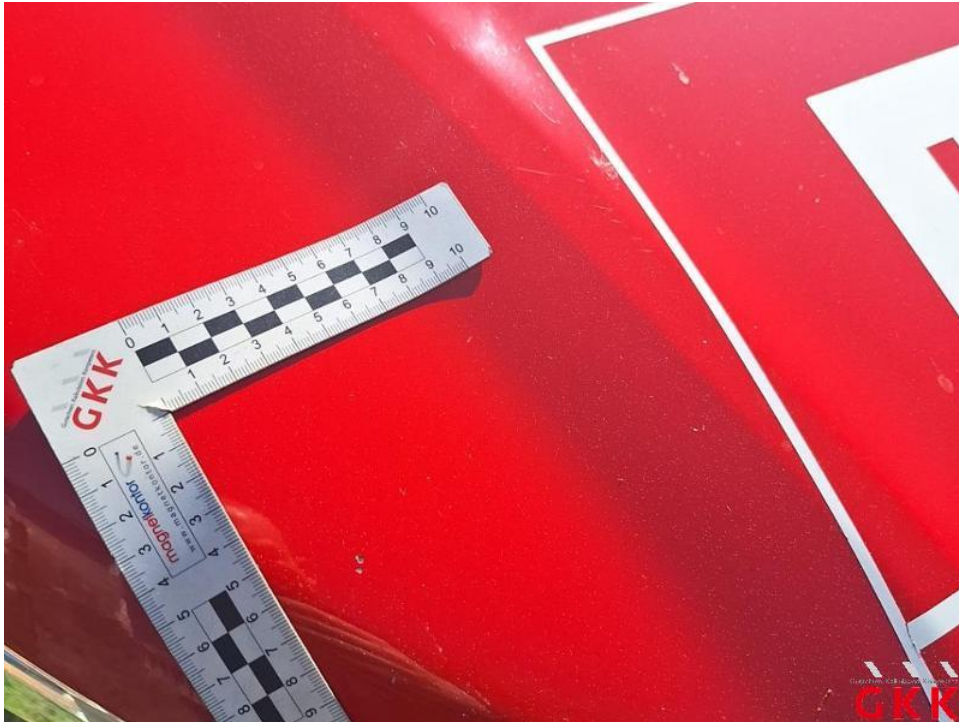
Motorhaube, Steinschlag (Bild 21, Bild 22, Bild 23)

Bild 21. Motorhaube, Steinschlag, lackieren

Bild 22. Motorhaube, Steinschlag, lackieren

Bild 23. Motorhaube, Steinschlag, lackieren

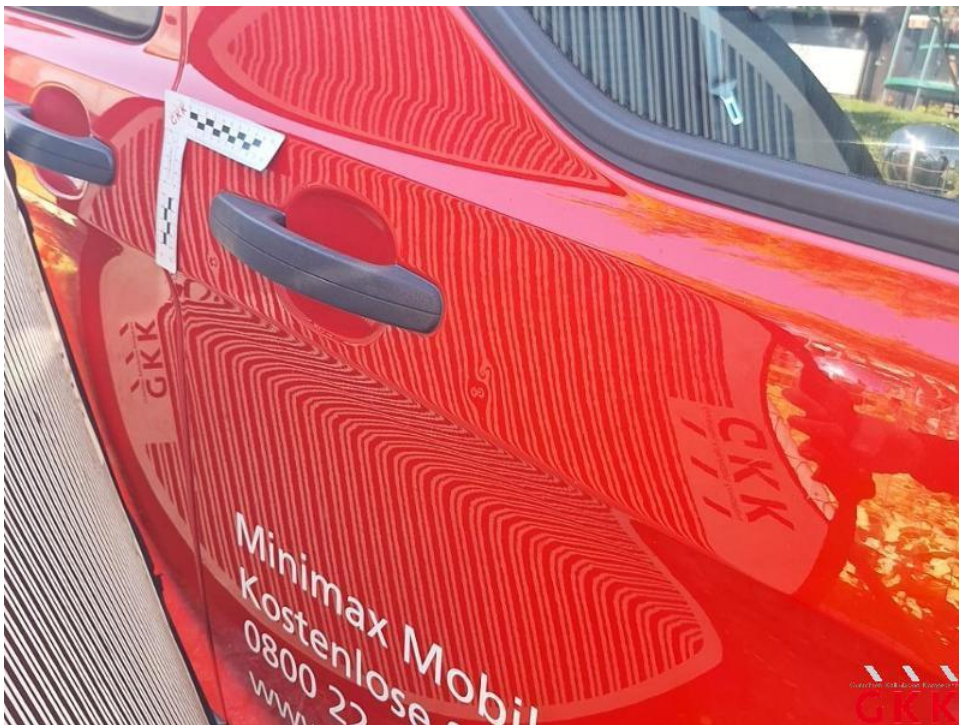
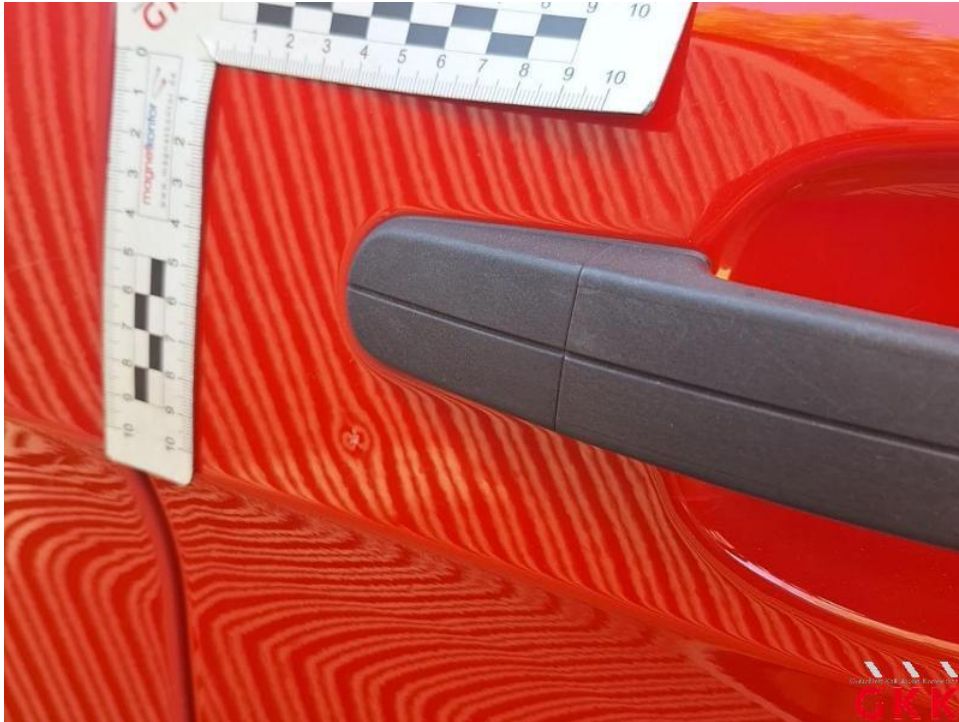
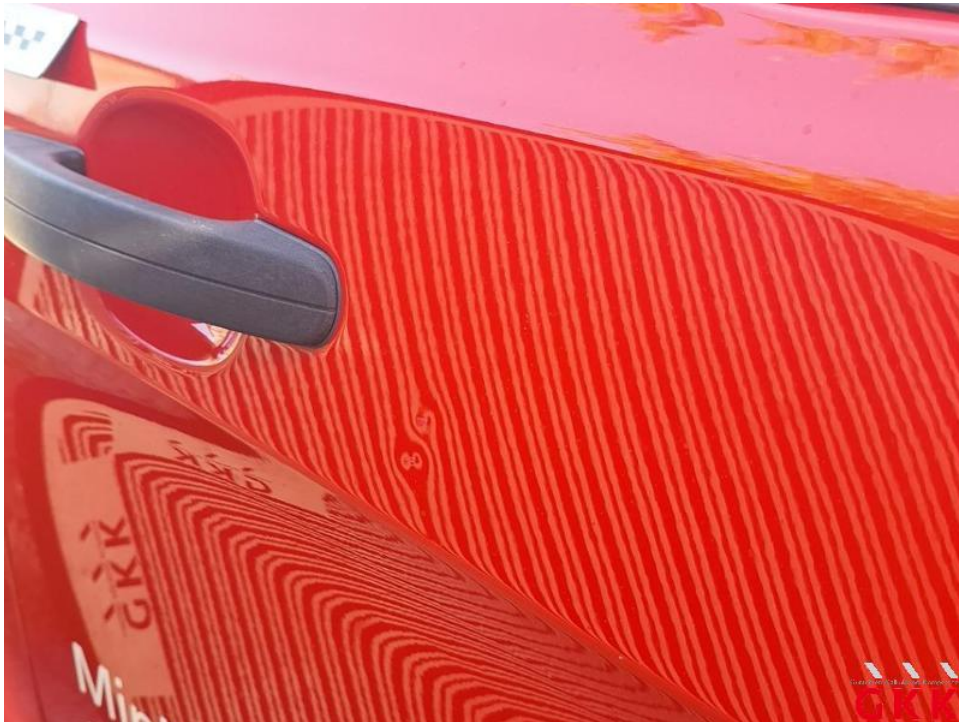
Tür vorne rechts, beschädigt (Bild 24, Bild 25, Bild 26)

Bild 24. Tür vorne rechts, beschädigt, instand setzen - lackieren

Bild 25. Tür vorne rechts, beschädigt, instand setzen - lackieren

Bild 26. Tür vorne rechts, beschädigt, instand setzen - lackieren

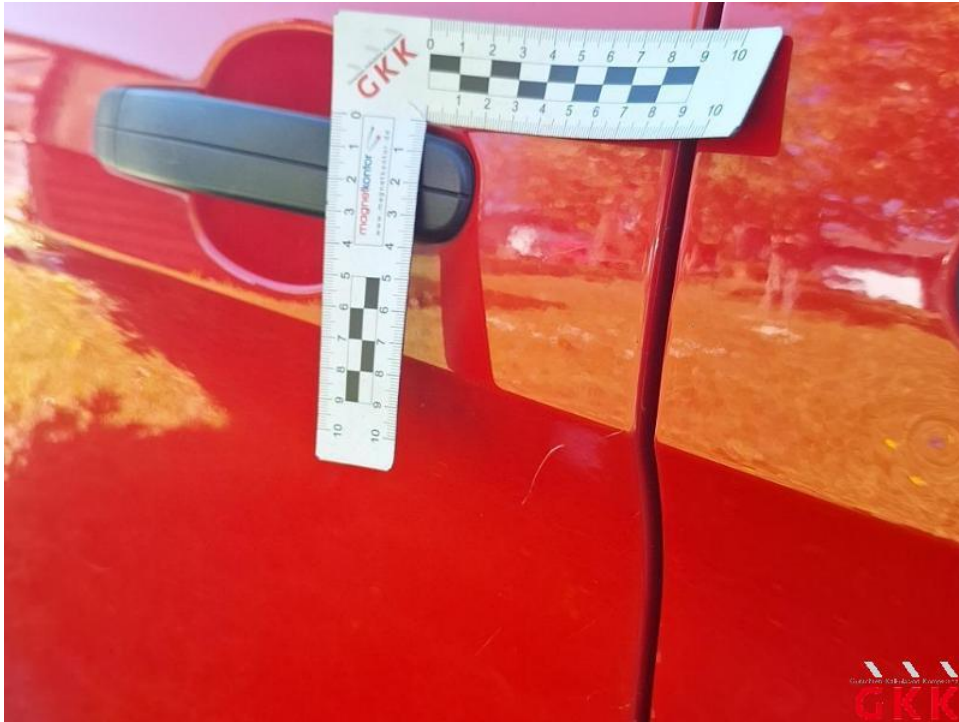
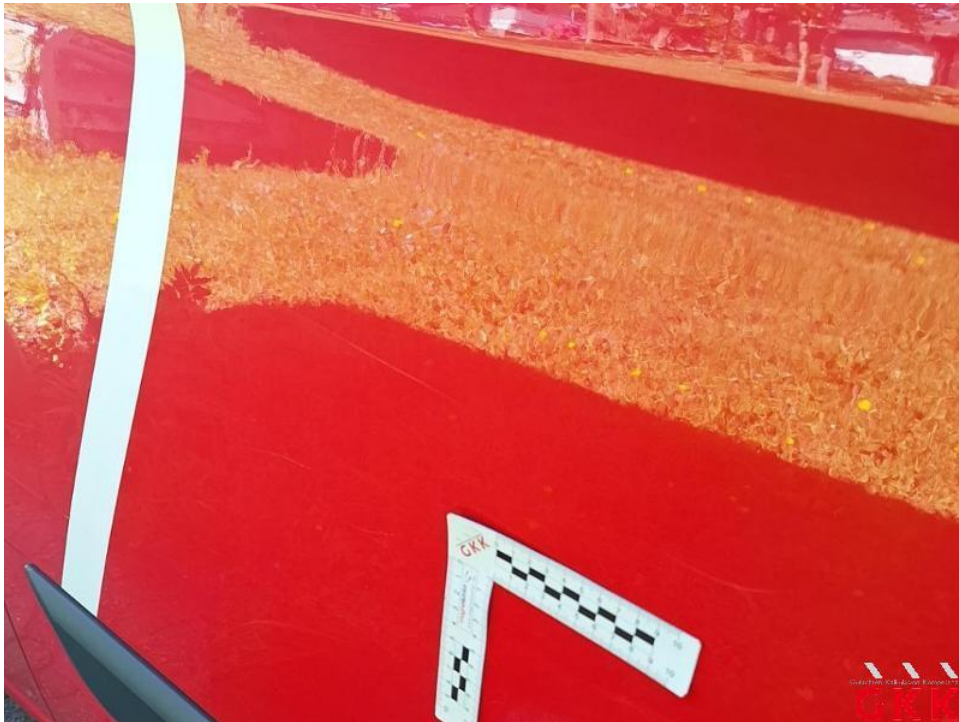
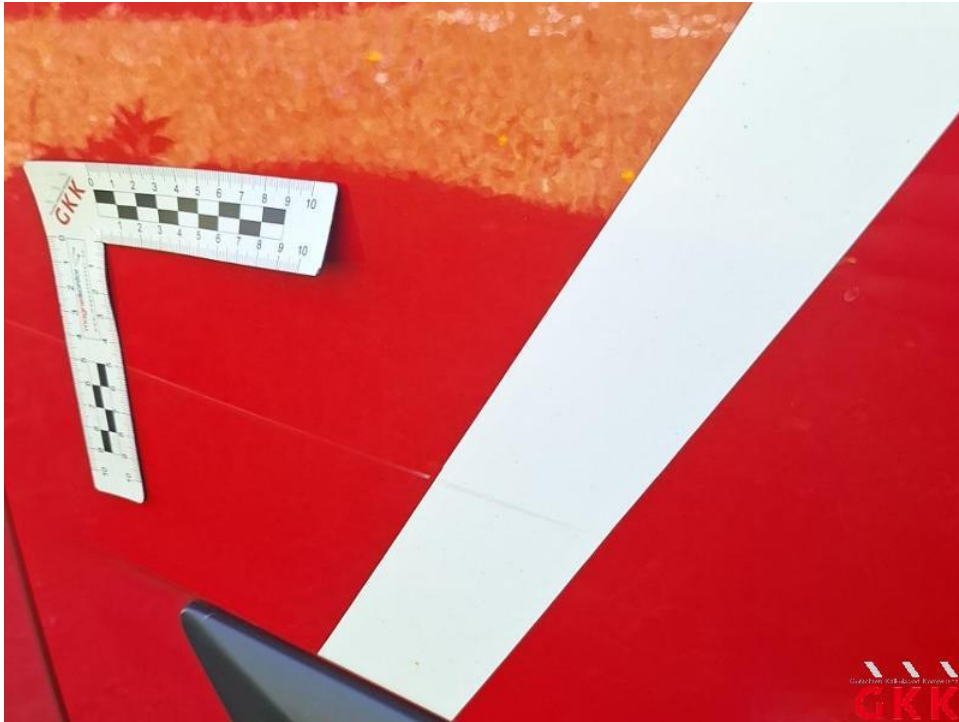
Schiebetür rechts, verkratzt (Bild 27, Bild 28, Bild 29)

Bild 27. Schiebetür rechts, verkratzt, lackieren

Bild 28. Schiebetür rechts, verkratzt, lackieren

Bild 29. Schiebetür rechts, verkratzt, lackieren

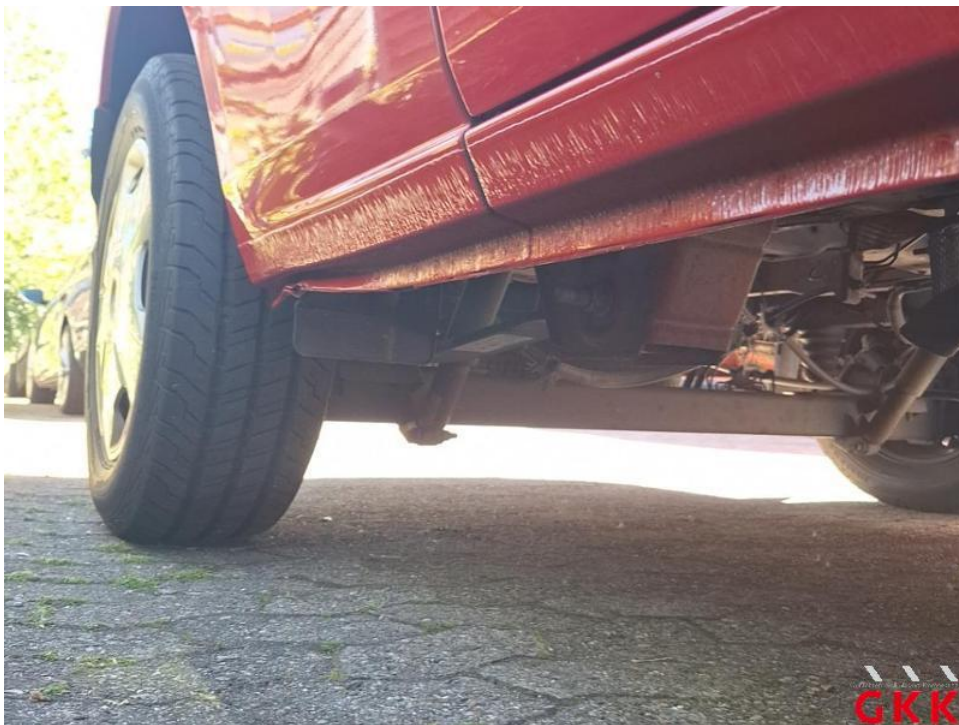
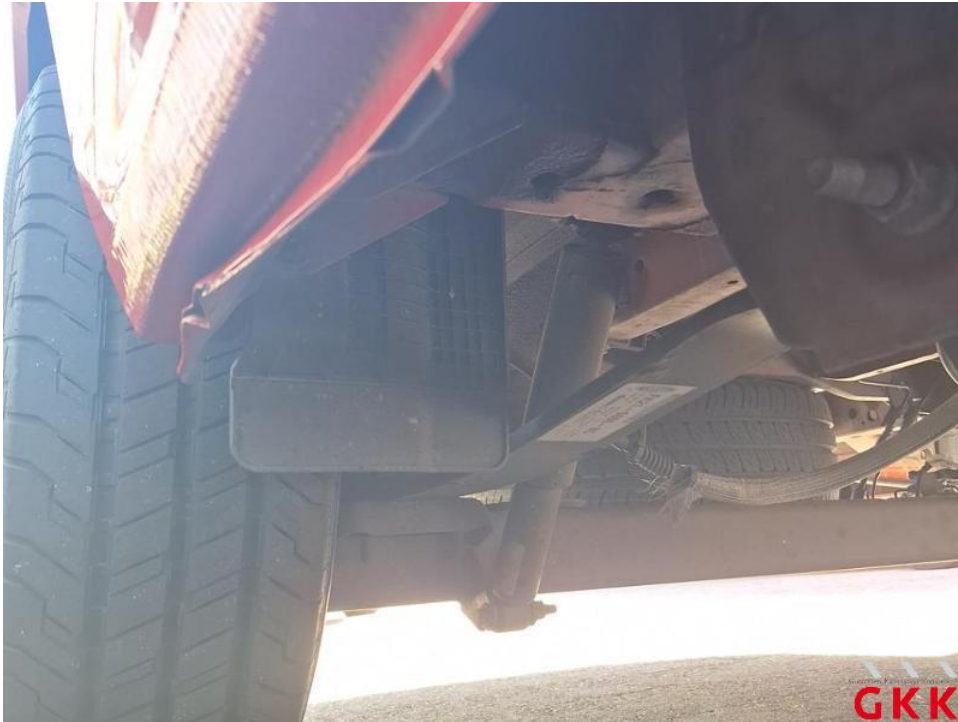
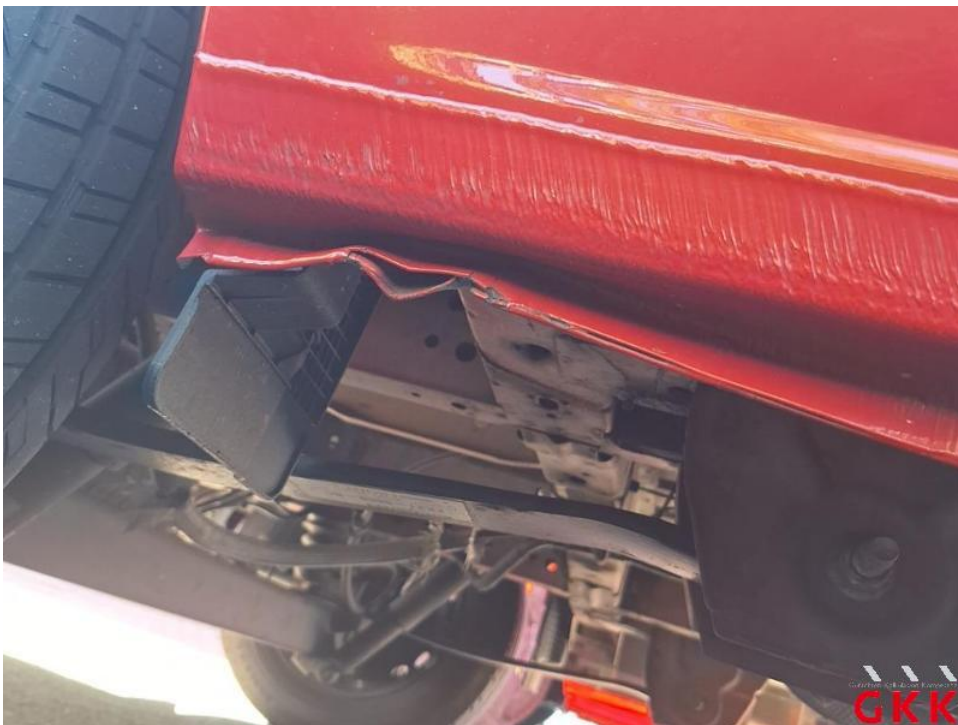
Schweller rechts hinten, beschädigt (Bild 30, Bild 31, Bild 32)

Bild 30. Schweller rechts, hinten, beschädigt, instand setzen - lackieren

Bild 31. Schweller rechts, hinten, beschädigt, instand setzen - lackieren

Bild 32. Schweller rechts, hinten, beschädigt, instand setzen - lackieren

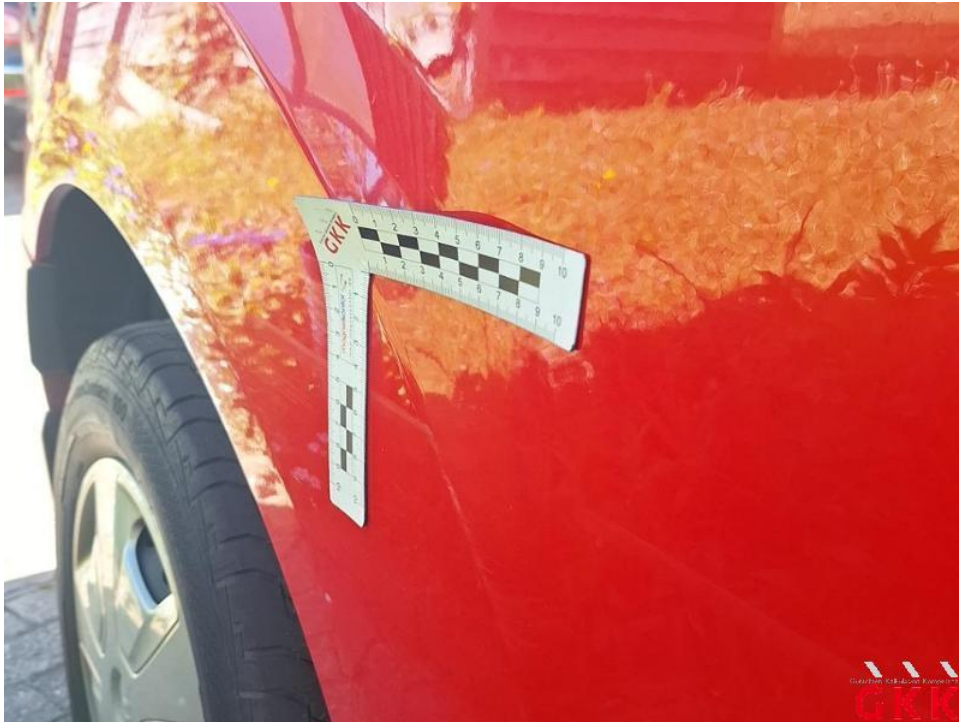
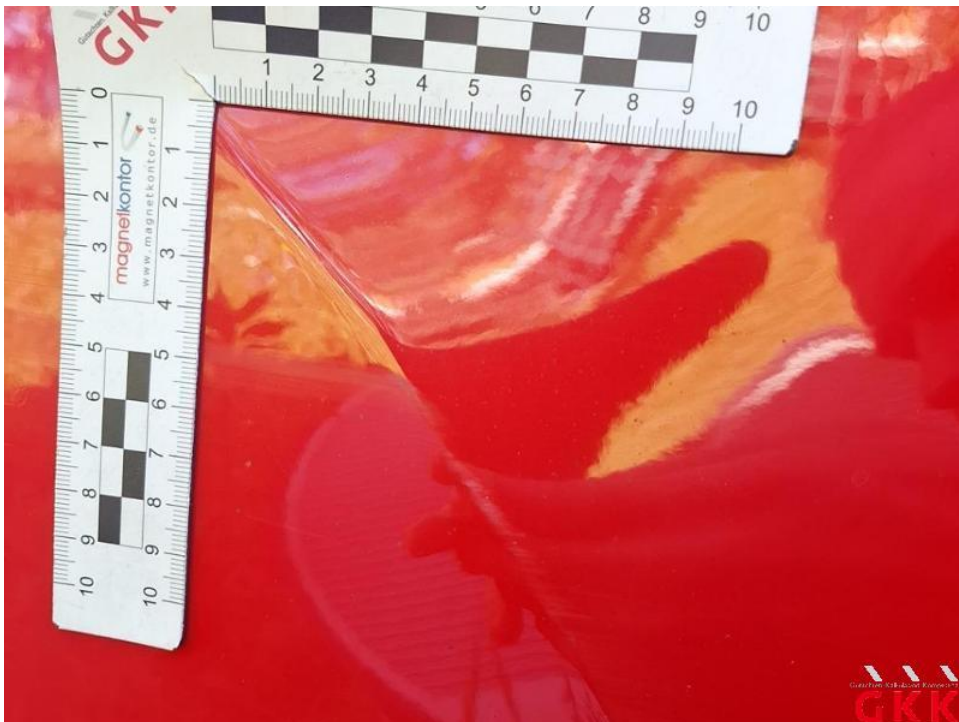
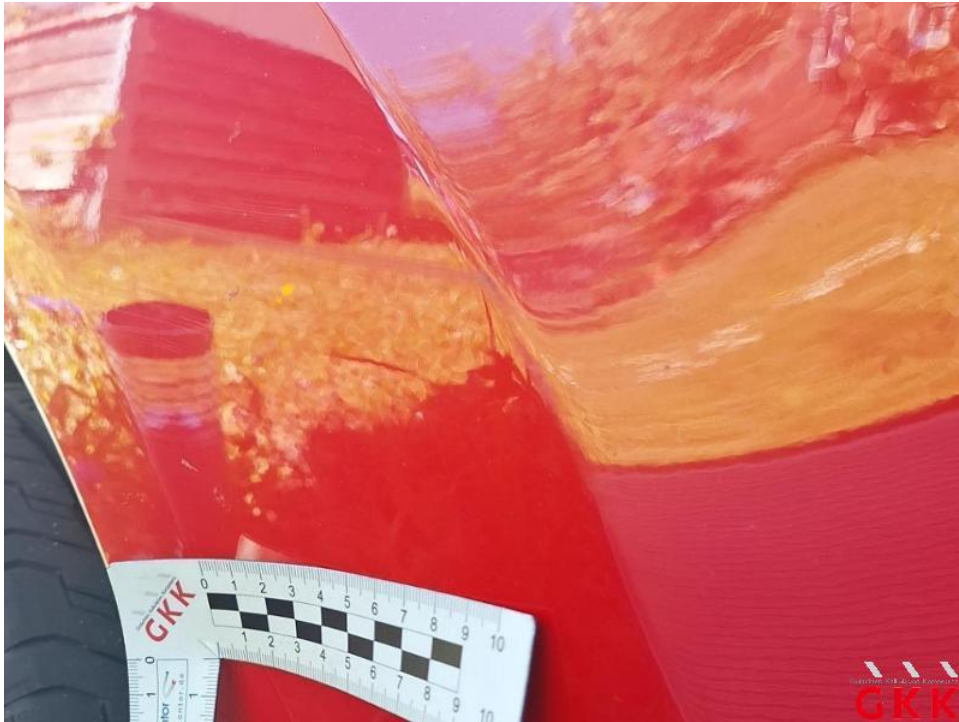
Seitenwand rechts unterhalb, verkratzt (Bild 33, Bild 34, Bild 35)

Bild 33. Seitenwand rechts, unterhalb, verkratzt, lackieren

Bild 34. Seitenwand rechts, unterhalb, verkratzt, lackieren

Bild 35. Seitenwand rechts, unterhalb, verkratzt, lackieren

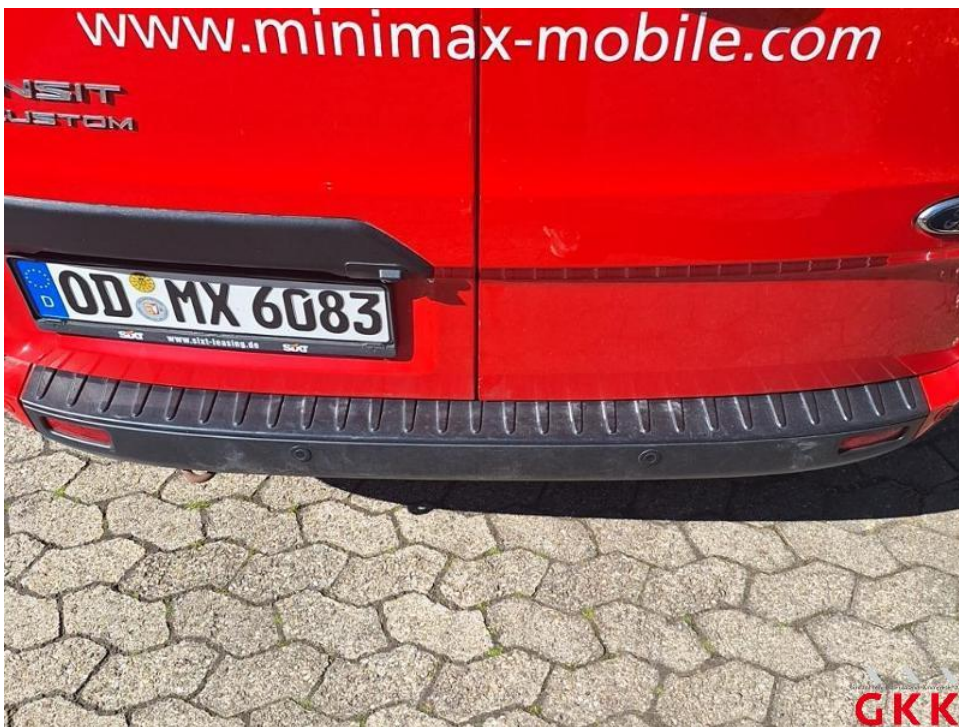
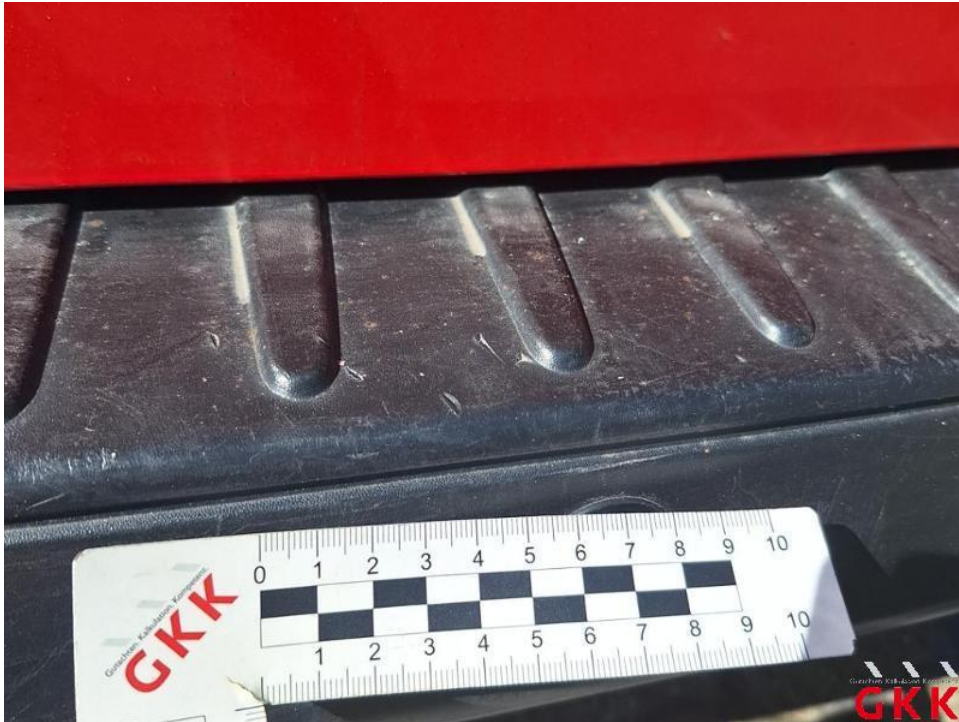
Stoßfänger hinten Verkleidung -unlackiert-, verkratzt (Bild 36, Bild 37)

Bild 36. Stoßfänger hinten, Verkleidung -unlackiert-, verkratzt, ersetzen

Bild 37. Stoßfänger hinten, Verkleidung -unlackiert-, verkratzt, ersetzen

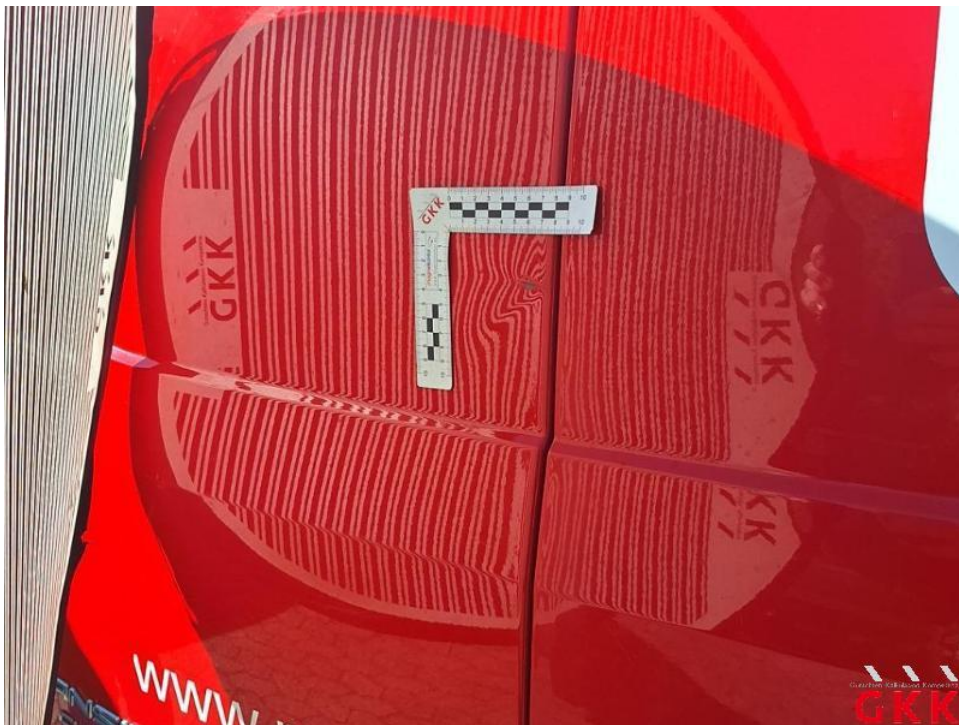
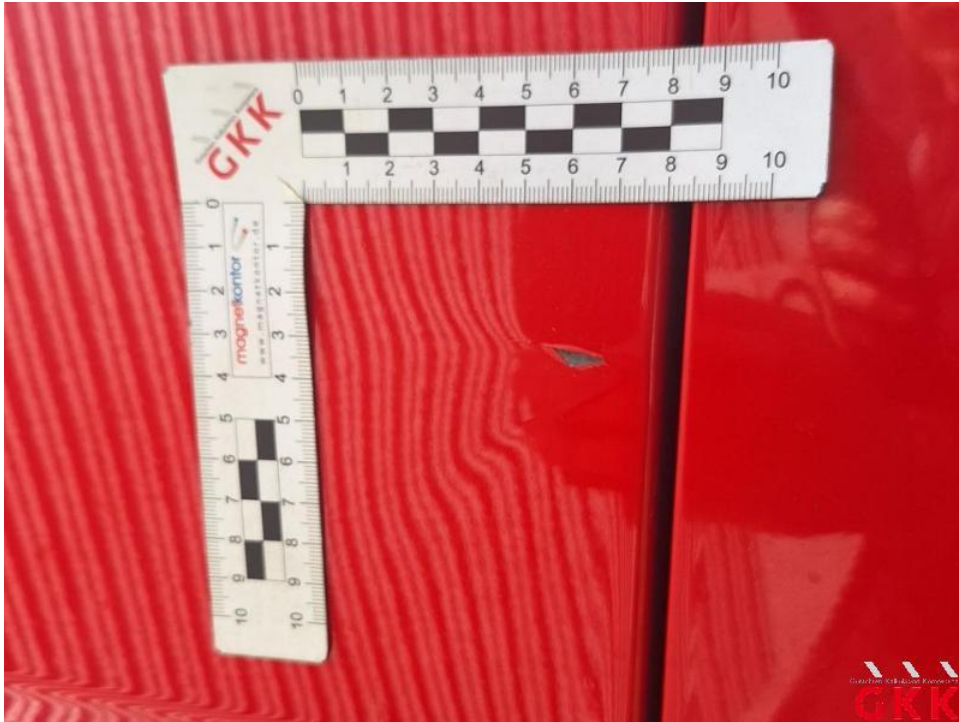
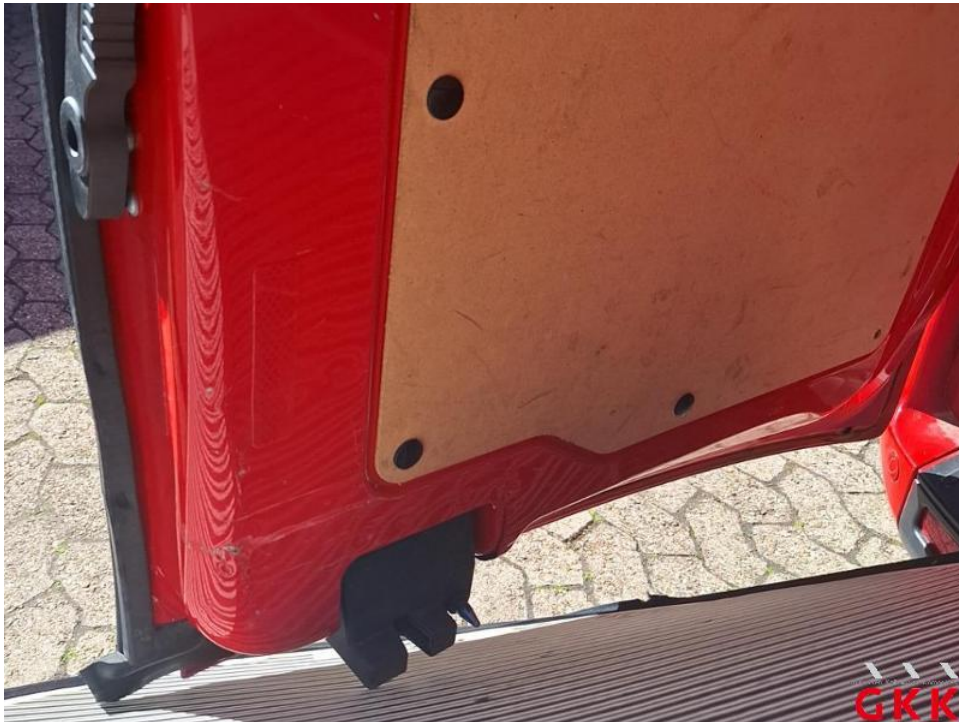
Hecktür links, beschädigt (Bild 38, Bild 39, Bild 40)

Bild 38. Hecktür links, beschädigt, instand setzen - lackieren

Bild 39. Hecktür links, beschädigt, instand setzen - lackieren

Bild 40. Hecktür links, beschädigt, instand setzen - lackieren

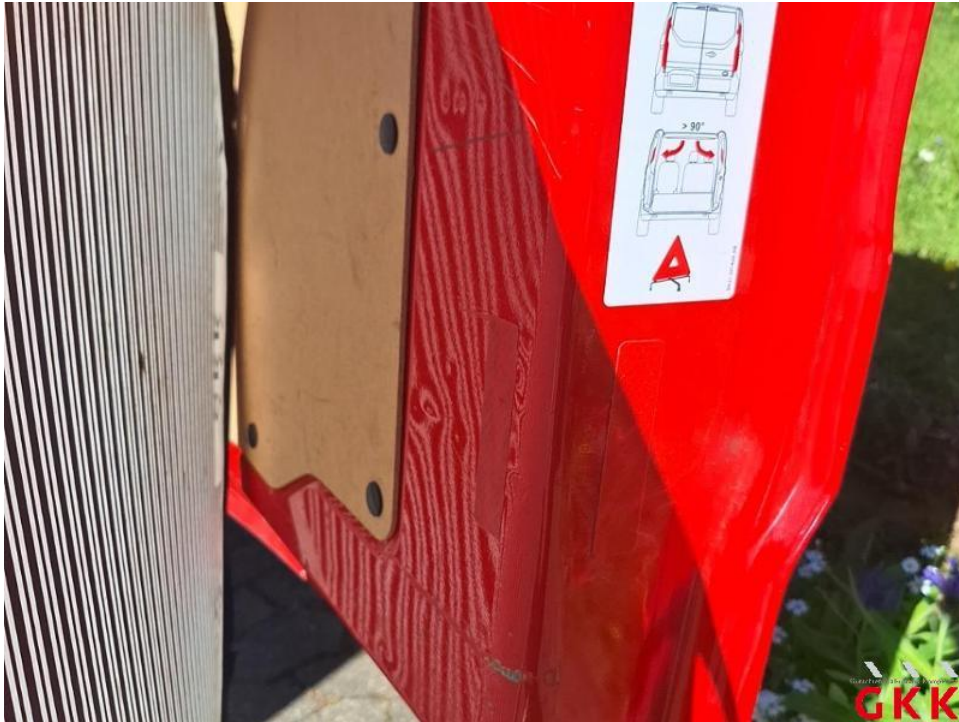
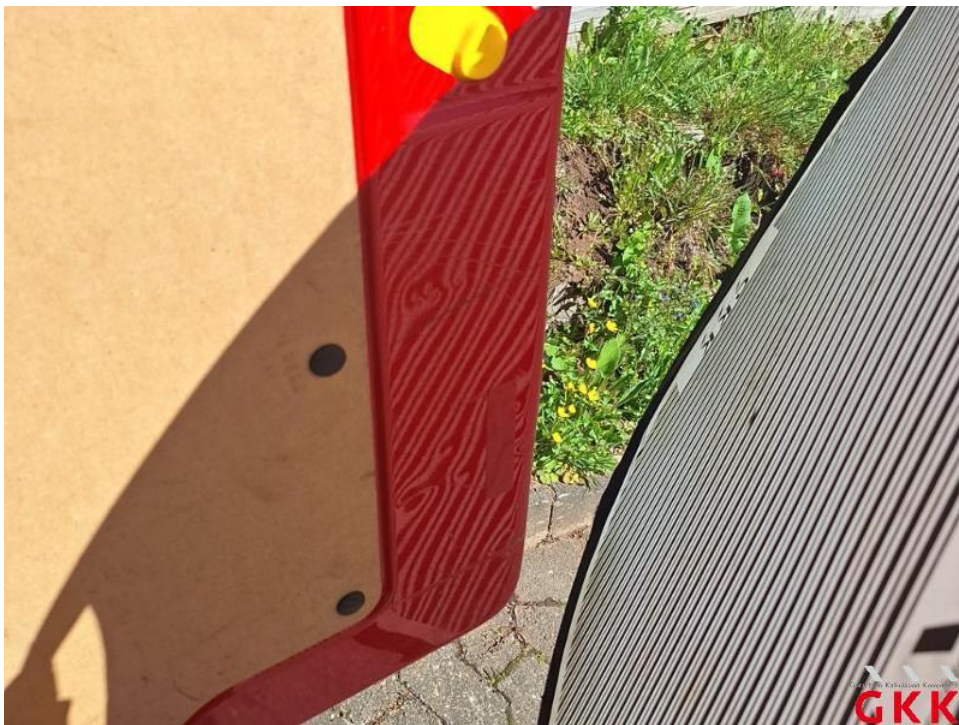
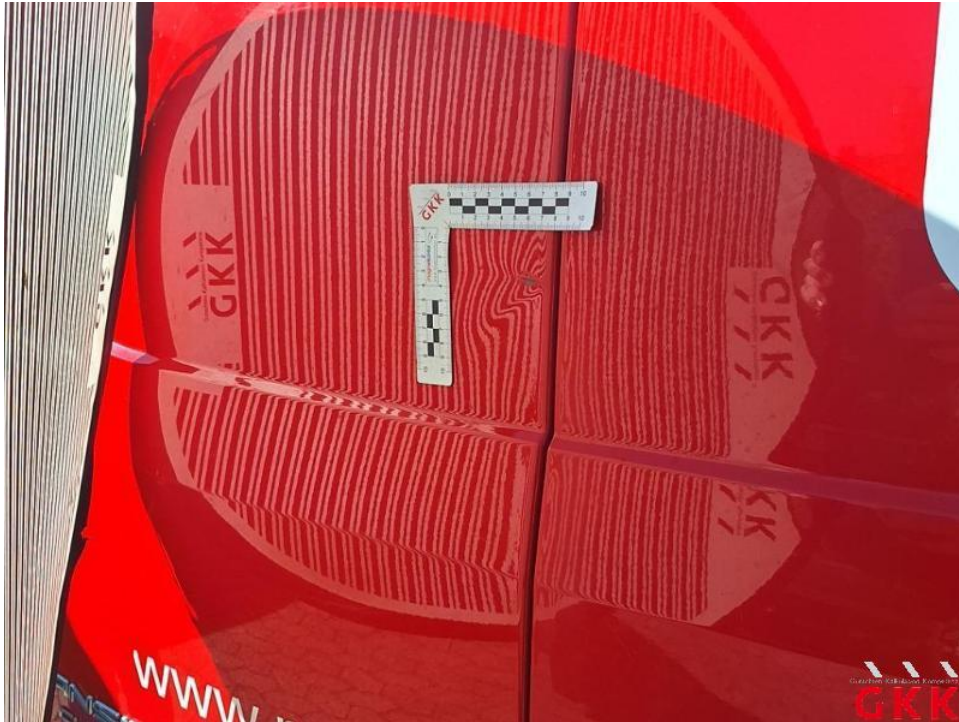
Tür hinten rechts, beschädigt (Bild 41, Bild 42, Bild 43)

Bild 41. Tür hinten rechts, beschädigt, instand setzen

Bild 42. Tür hinten rechts, beschädigt, instand setzen

Bild 43. Tür hinten rechts, beschädigt, instand setzen
