## Zustandsbericht

Fahrzeughalter	Allane SE
Ihr Auftrag vom	08.05.2026 durch Allane SE
Besichtigungsort	78141 Schönwald im Schwarzwald, Odenwaldstr. 2
Besichtigungsdatum	22.05.2026
Referenznummern	0031182799 - 0079116068

<b>Kennzeichen</b>	<b>OD-MX 6083</b>	<b>Fzg.-Ident.-Nummer</b>	<b>WF0YXXTTGYKT33144</b>
<b>Fabrikat</b>	Ford	<b>1. Zulassung</b>	14.11.2019
<b>Typ</b>	Transit Custom 340 L2H1 2.0 EcoBlue	<b>Fahrzeugart</b>	Transporter
<b>Getriebe / Gänge</b>	Manuell / 6	<b>Farbe</b>	Race Rot - Uni
<b>Laufleistung abgelesen</b>	233.282 km	<b>Sitzplätze</b>	3
<b>Achsen / angetrieben</b>	2 / 1	<b>Aufbau</b>	Van, 4 Tüer
<b>Anzahl Besitzer</b>	unbekannt	<b>nächste HU</b>	12/2027
<b>Motorart</b>	Reihenmotor / Diesel	<b>Hubraum / Nennleistung</b>	1.995 ccm / 96 KW

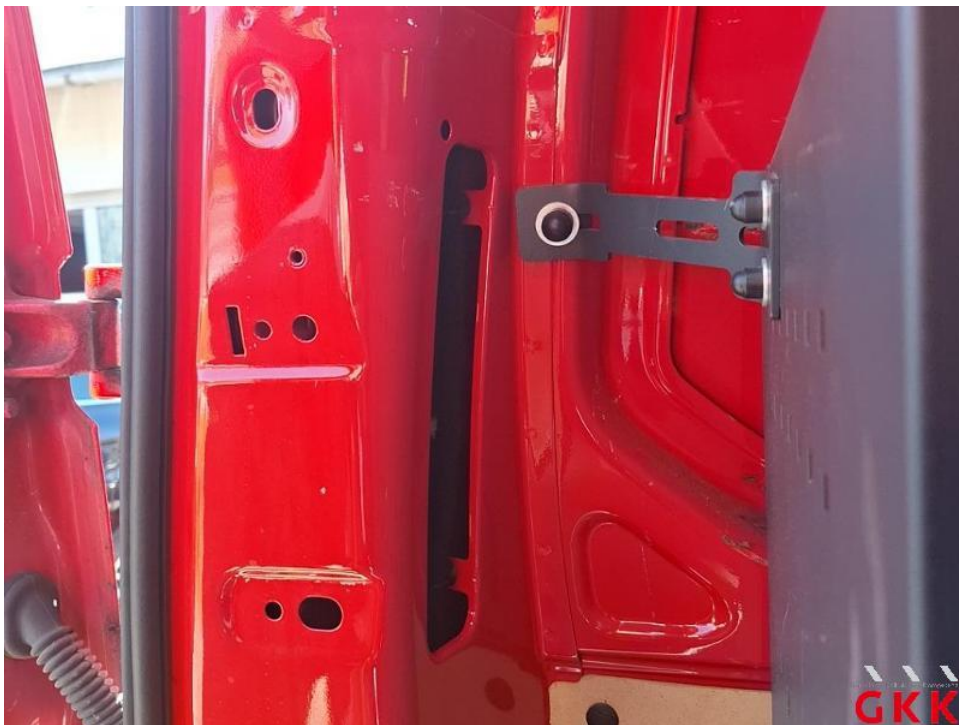
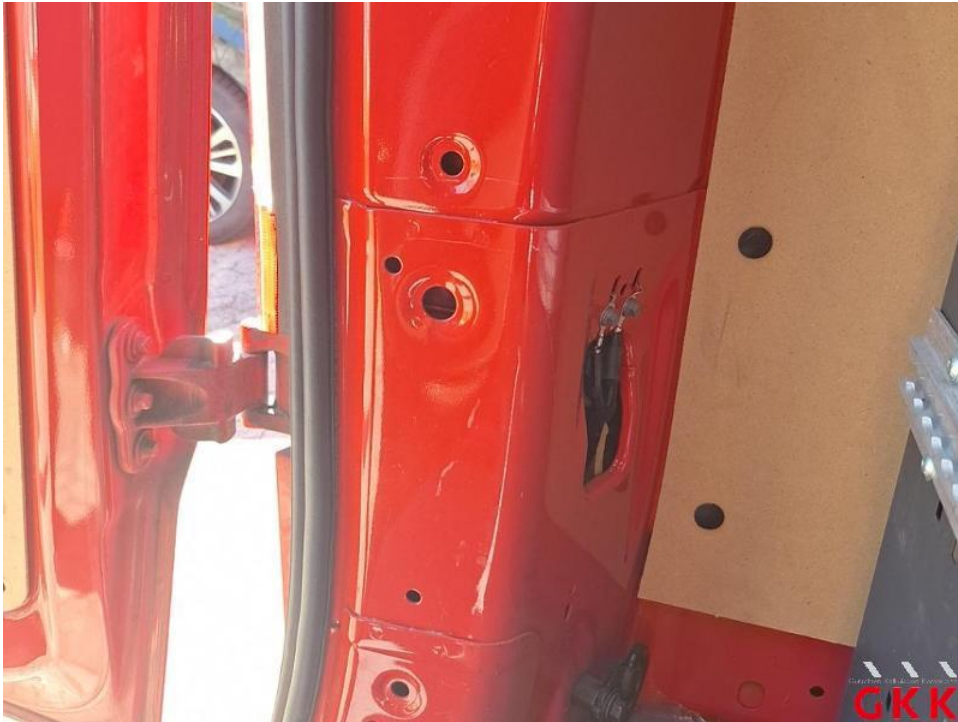
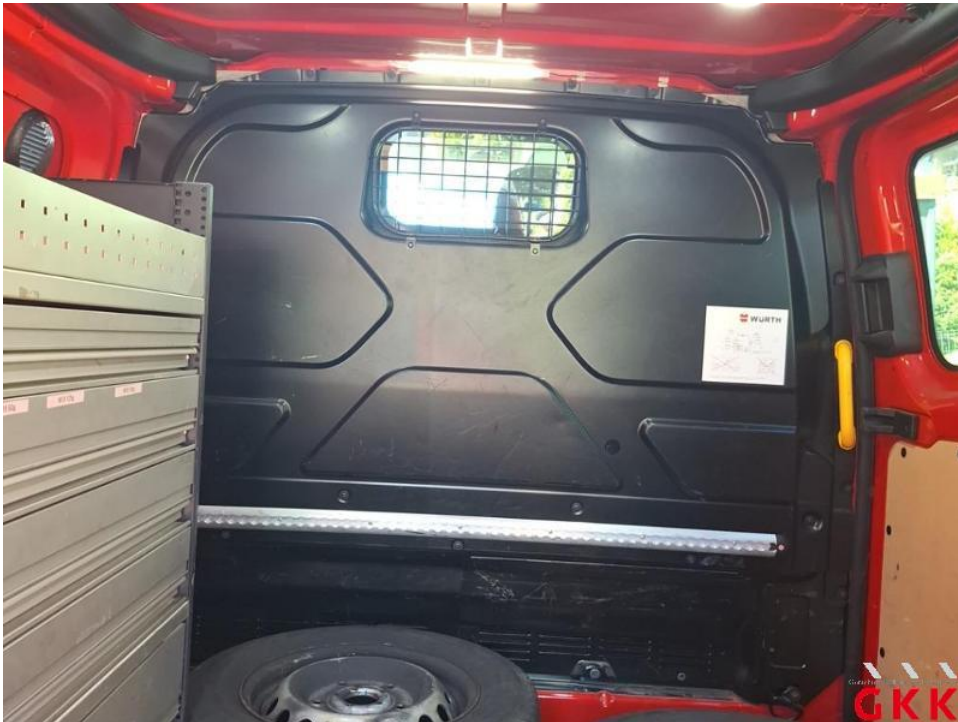
Laderaum, verkratzt (Bild 44, Bild 45, Bild 46)

Bild 44. Laderaum, verkratzt, Smartrepair

Bild 45. Laderaum, verkratzt, Smartrepair

Bild 46. Laderaum, verkratzt, Smartrepair

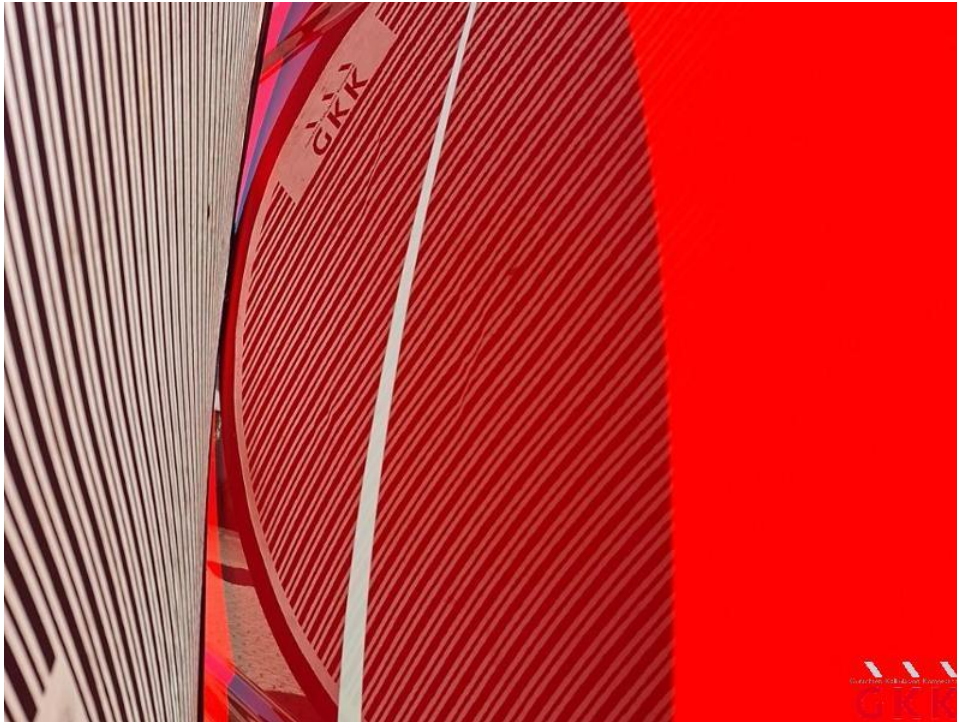
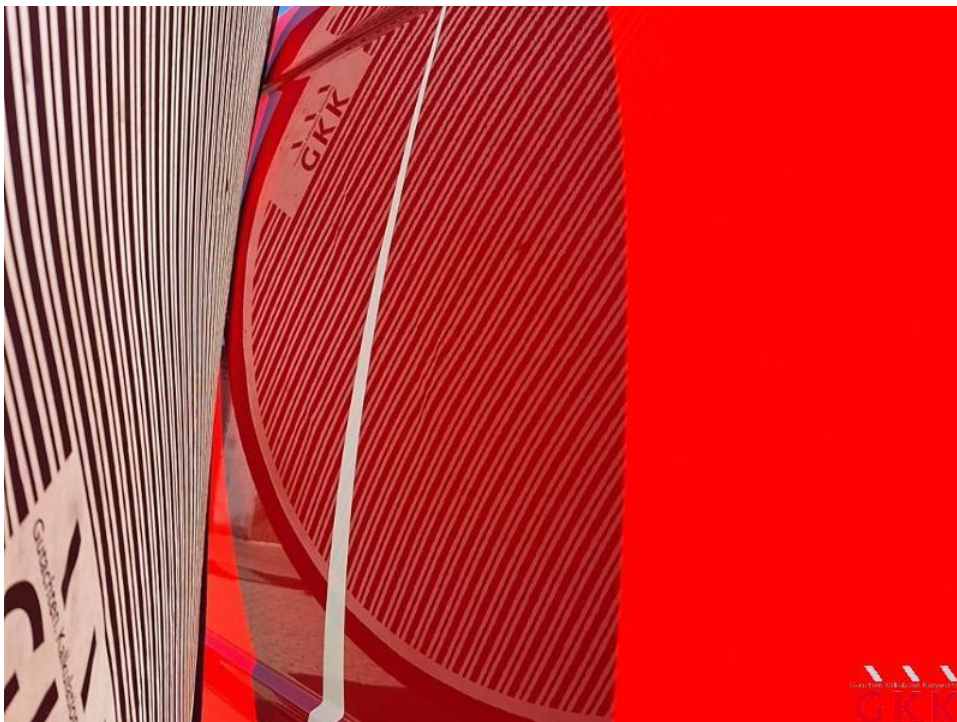
Seitenwand links, bis 3 Dellen / Bauteil (Bild 47, Bild 48)

Bild 47. Seitenwand links, bis 3 Dellen / Bauteil, kalt drücken

Bild 48. Seitenwand links, bis 3 Dellen / Bauteil, kalt drücken

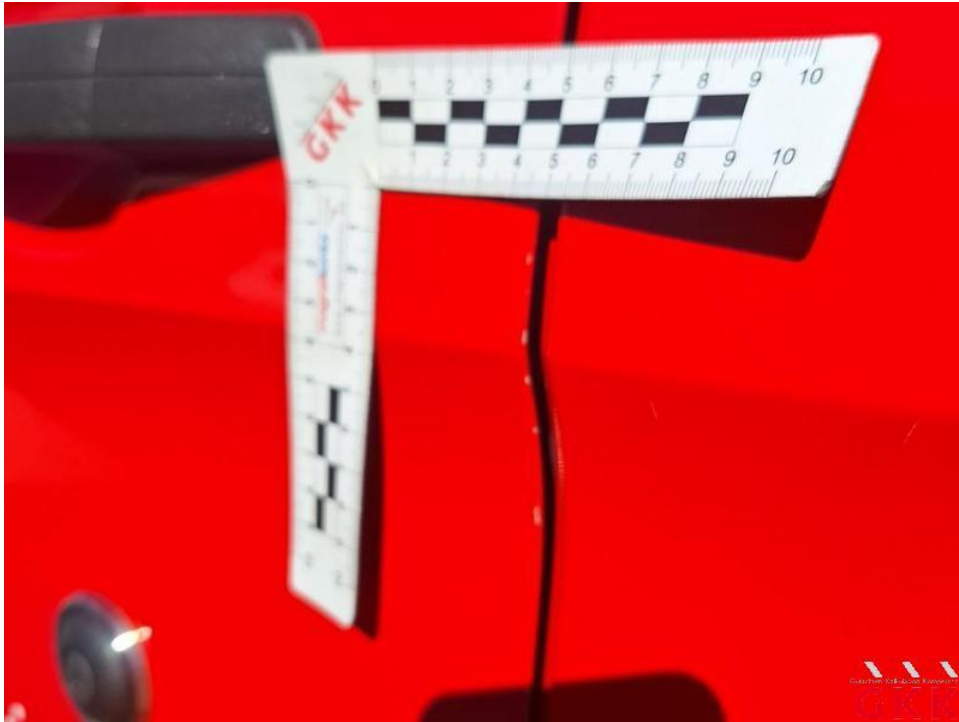
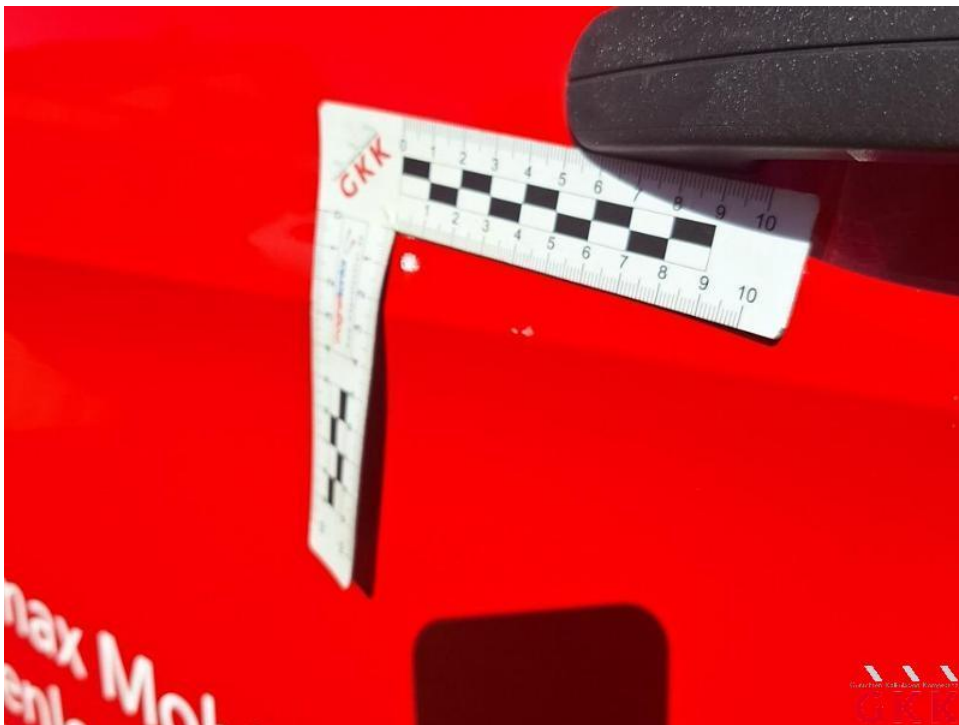
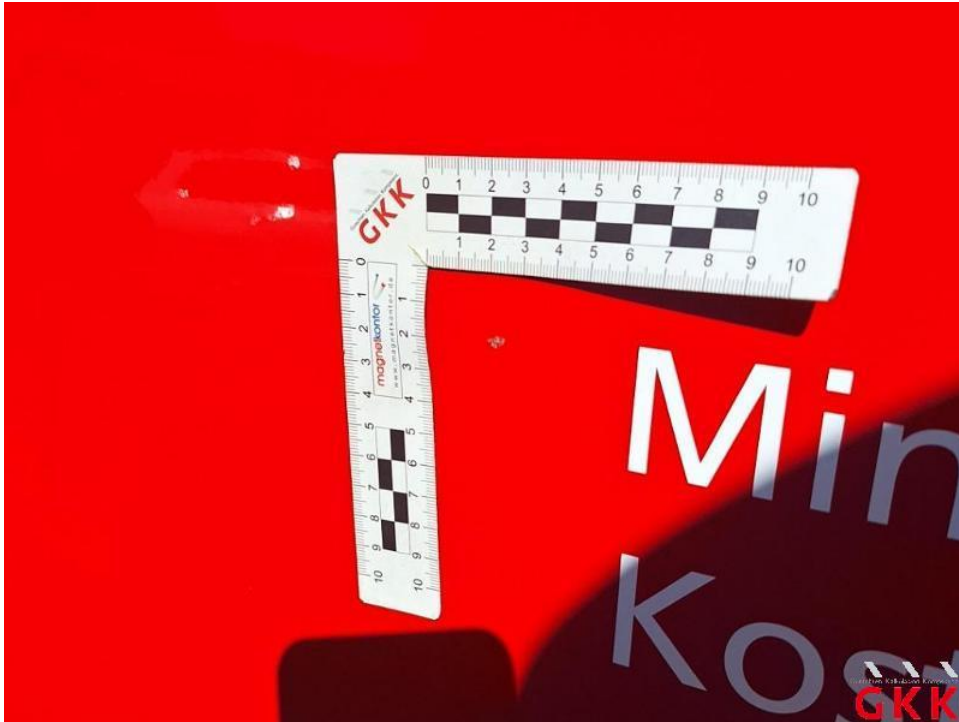
Tür vorne links, verkratzt (Bild 49, Bild 50, Bild 51)

Bild 49. Tür vorne links, verkratzt, lackieren

Bild 50. Tür vorne links, verkratzt, lackieren

Bild 51. Tür vorne links, verkratzt, lackieren

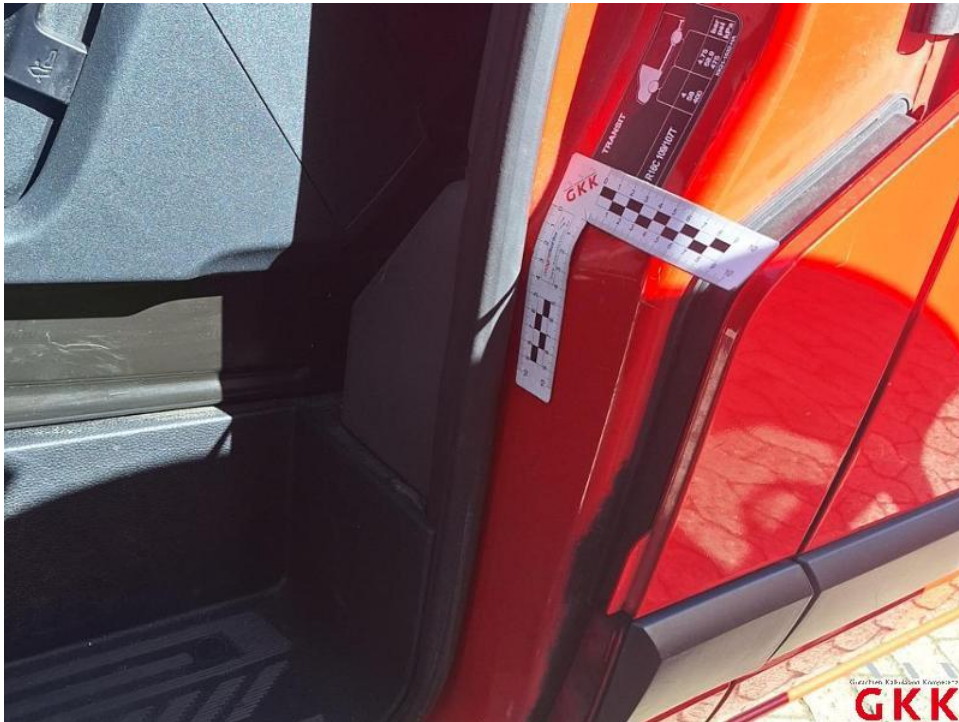
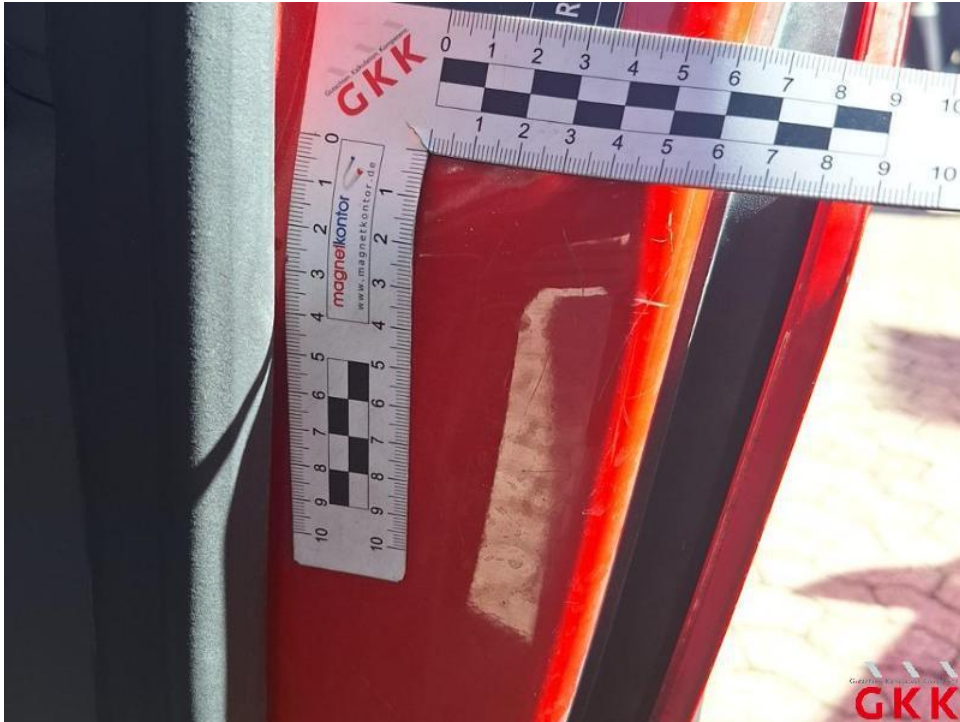
Tür vorne links Einstieg, verkratzt (Bild 52, Bild 53)

Bild 52. Tür vorne links, Einstieg, verkratzt, lackieren

Bild 53. Tür vorne links, Einstieg, verkratzt, lackieren

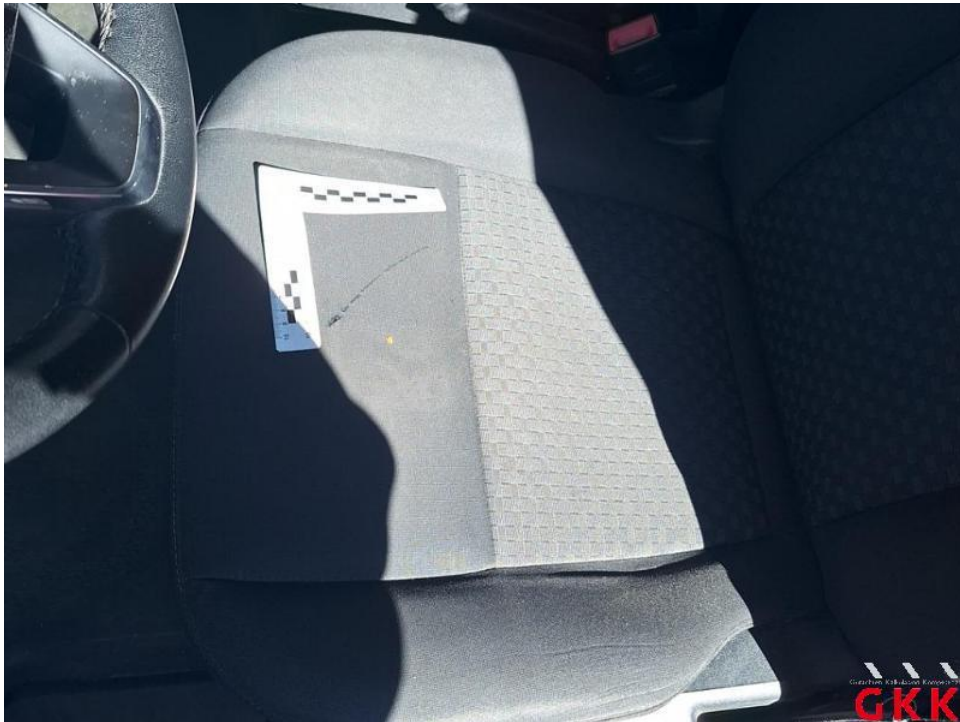
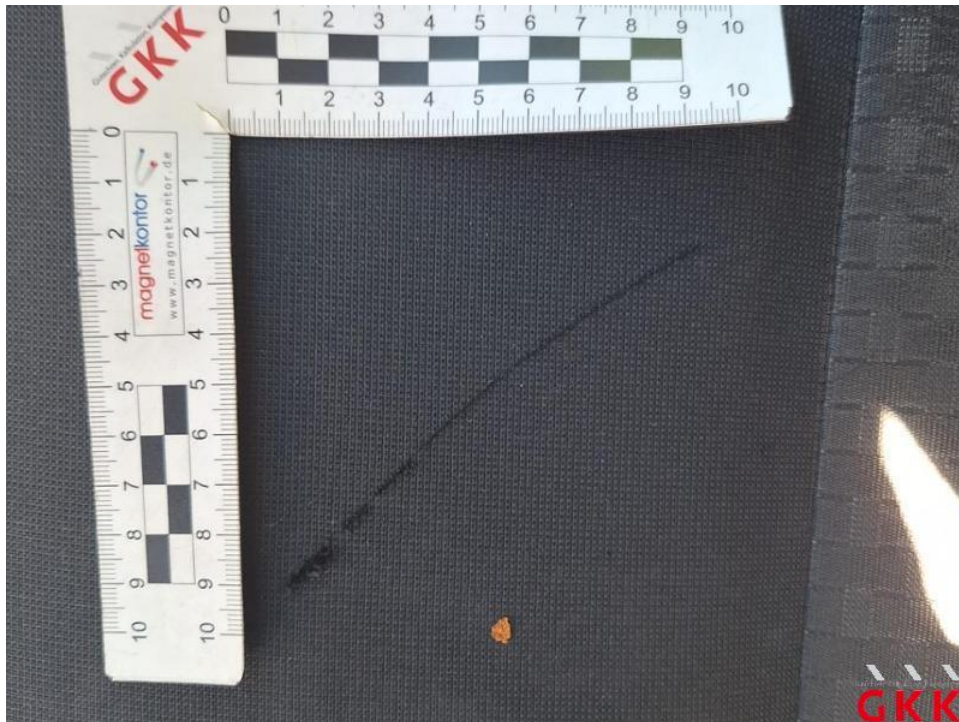
Sitz vorne links Bezug Sitzkissen -Stoff-, beschädigt (Bild 54, Bild 55)

Bild 54. Sitz vorne links, Bezug Sitzkissen -Stoff-, beschädigt, ersetzen

Bild 55. Sitz vorne links, Bezug Sitzkissen -Stoff-, beschädigt, ersetzen

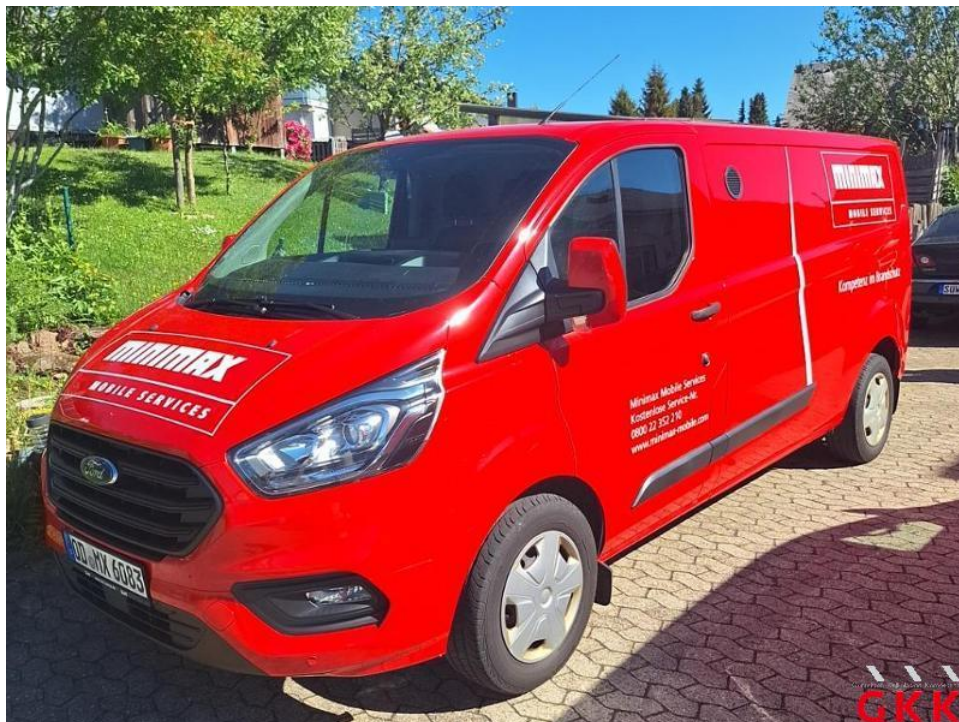
Folierung komplett, beklebt (Bild 56, Bild 57)

Bild 56. Folierung, komplett, beklebt, entfernen
