Zustandsbericht

Kunde :	Allane SE HCBE	Amtl. Kennzeichen :	GM-SW 265E
Berichtsnummer :	0000000925404-DE968		
Referenznummer:	31188152

Hyundai Kona (OS)(2017->) Trend Elektro 2WD

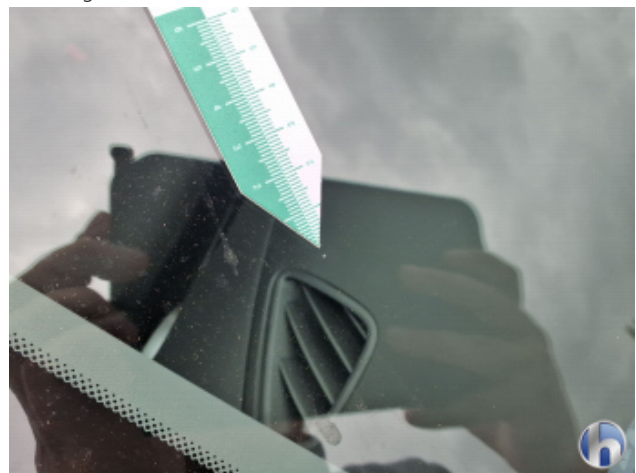
Bauteil	Schaden	Rep.-Art
1.	Windschutzscheibe	Gebrauchsspuren	Ohne Reparatur

1. Windschutzscheibe
Gebrauchsspuren - Ohne Reparatur

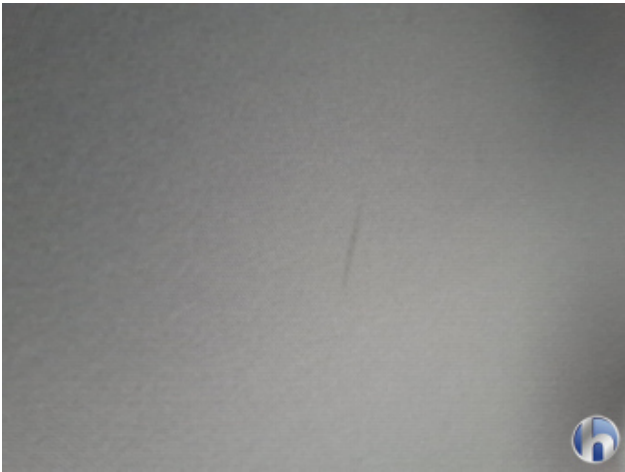
Bauteil	Schaden	Rep.-Art
2.	Dachhimmel	Verschmutzt	Reinigen

2. Dachhimmel
Verschmutzt - Reinigen
