» Übersicht

Auftrags-Nr: 1002433995
Besichtigt am: 12.05.2026 08:49
Berichts-Nr: 10588988
FIN: WVVZZZE19RP028581

Fahrzeugkategorie:	Personenkraftwagen
Fahrzeugart:	Kleinwagen
Hersteller:	Volkswagen
Modell:	ID 3
HSN / TSN:	0603 / CKV
Erstzulassungsdatum:	16.05.2024
Laufleistung:	37.989 km
Nachweis Kilometerstand:	Abgelesen
Farbe:	Mondsteingrau
Farbe Dach:	Schwarz
Antriebsart:	Heckantrieb
Motorisierung/Kraftstoff:	Elektrisch
Hubraum:	
Leistung:	150 kW (205 PS)
Fahrzeuglänge:	
Fahrzeughöhe:	
Fahrzeugbreite:	
Zulässiges Gesamtgewicht:	
Radstand:	
Anzahl Achsen:	2
Zylinder:	
Schadstoffklasse:	
Anzahl Türen:	4
Anzahl Sitze:	5
Getriebe:	Automatik 1-Gang
Polsterart:	Stoff
Interieurfarbe:	Grau Melange - Soul-Schwarz/Soul-Schwarz/Schwarz/Soul-Schwarz
Anzahl vorhandene Schlüssel:	2

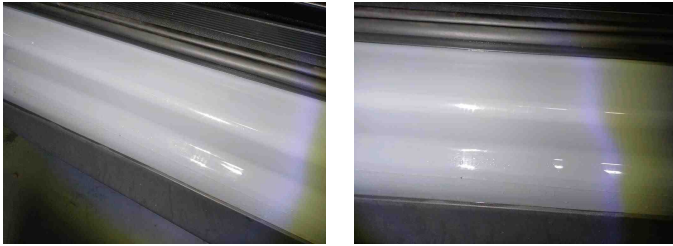
4 - Einstiegsschweller vorne links - Kratzer - Akzeptabel (Gebrauchsspur)

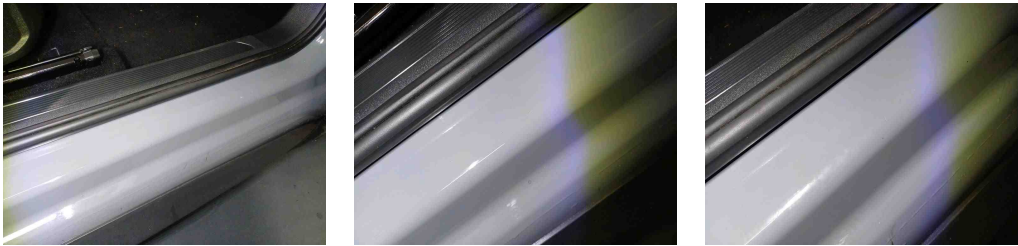
5 - Einstiegsschweller vorne rechts - Kratzer - Akzeptabel (Gebrauchsspur)

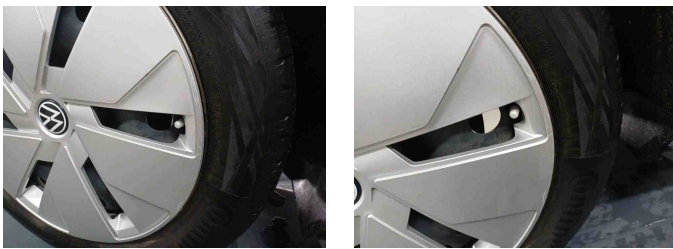
6 - Radkappe hinten rechts - Kratzer - Akzeptabel (Gebrauchsspur)

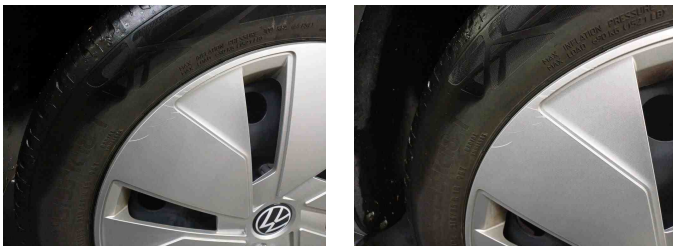
7 - Radkappe vorne rechts - Kratzer - Akzeptabel (Gebrauchsspur)
