Zustandsbericht

Protokollnummer: 46319021
Auftrags-Nr / Referenz: 20603361
Besichtigungsdatum: 19.06.2026

Hersteller / Modell	ORA Funky Cat 300 Pro		
Kennzeichen		Fahrgestellnummer	LGWEEUA58NK646754
Erstzulassung	19.06.2023	Laufleistung (abgelesen)	16.551 km
HSN/TSN	2280 / AAB 00003	Kraftstoffart / Zylinder	Elektro / 0
Fahrzeugart	PKW Limousine	Antriebsart	Frontantrieb
Schadstoffklasse	2017/1151;WLTP;reine Elektr...	Getriebe / Anzahl Gänge	Direktantrieb
Farbe	Moonlight White Metallic	Besichtigungszustand	ausreichend
Leistung / Hubraum	60 kW / 0 ccm	Nächste HU	06/2026
Wartungsheft / Nachweis	vorhanden / unvollständig	Restlauf bis Service	12 Monat(e)
Letzte Wartung		Polsterart	Stoff/Leder Kombination
Vorschaden	Keine Feststellbar	Polsterfarbe	Schwarz
Nachlackierung	Feststellbar	zul. Gesamtgewicht	1.970 kg
Dokumente	ZB vorhanden	Anzahl Halter	unbekannt
Schlüssel soll/ist	2/2	Anzahl Sitze / Türen	5 / 5
Vertragsnummer	18108671	Re-Import	Nein

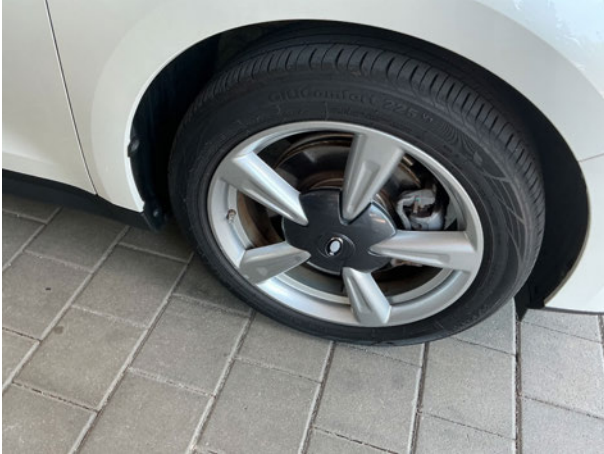
Nr.	Bauteilgruppe	Beschreibung
1	Rad/Reifen	Leichtmetallfelge vorn rechts - verkratzt / verschürft - Wertminderung
2	Unterlagen	Serviceheft - unvollständig - Wertminderung

Beschädigung #1: Rad/Reifen: Leichtmetallfelge vorn rechts - verkratzt / verschürft - Wertminderung

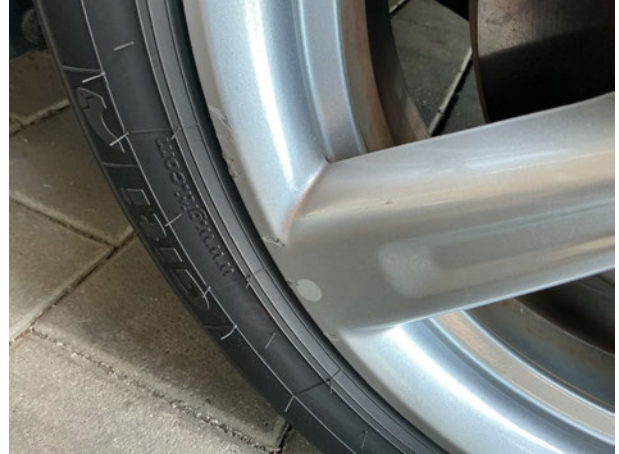
Beschädigung #1: Rad/Reifen: Leichtmetallfelge vorn rechts - verkratzt / verschürft - Wertminderung
