**» Übersicht**

**Auftrags-Nr:** 1002527643  
**Besichtigt am:** 25.06.2026 15:03  
**Berichts-Nr:** 10939534  
**FIN:** TMBJU8NX1RY202020

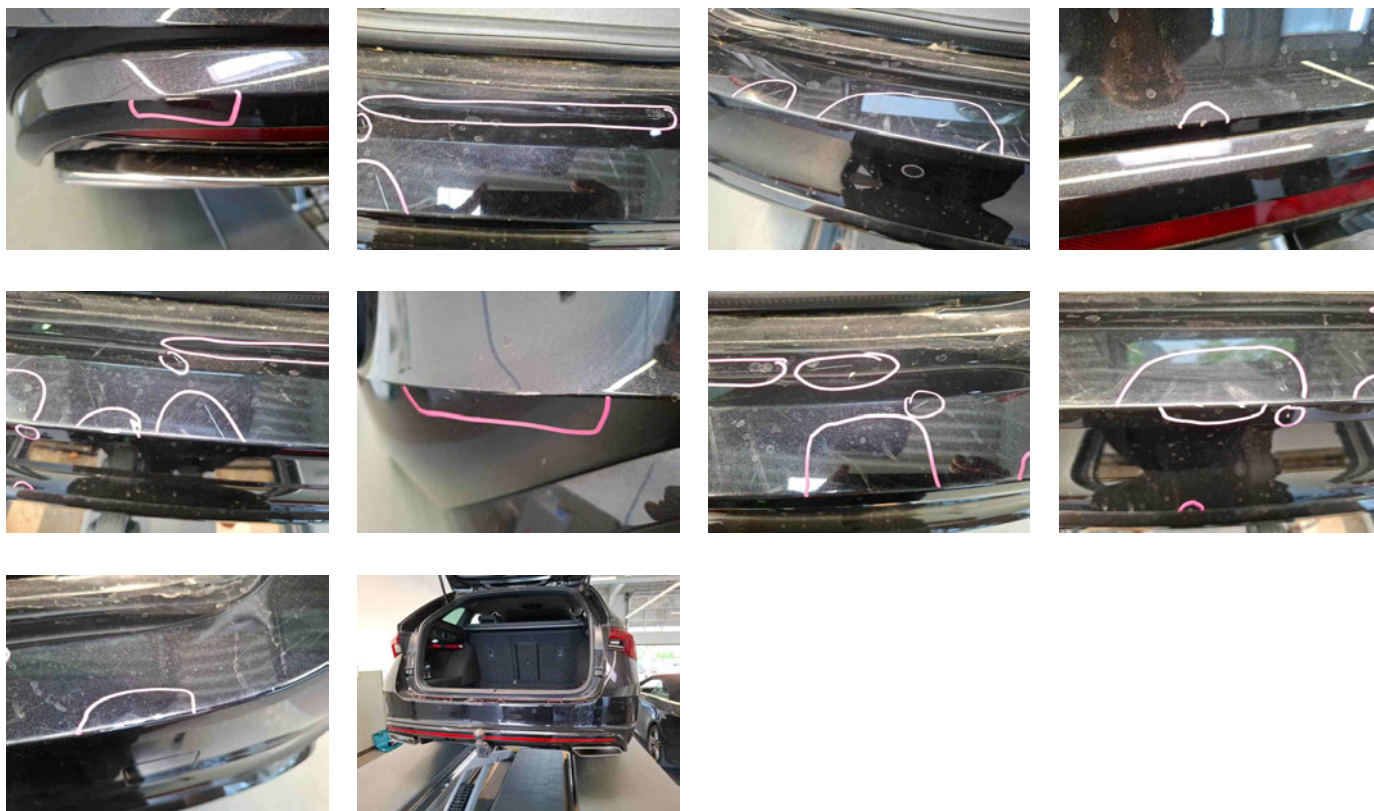
| Nr | Bauteil | Schadensbeschreibung | Reparaturempfehlung |
|---|---|---|---|
| 2 | Stoßfänger hinten | Kratzer | Lackieren |

## 2 - Stoßfänger hinten - Kratzer - Lackieren

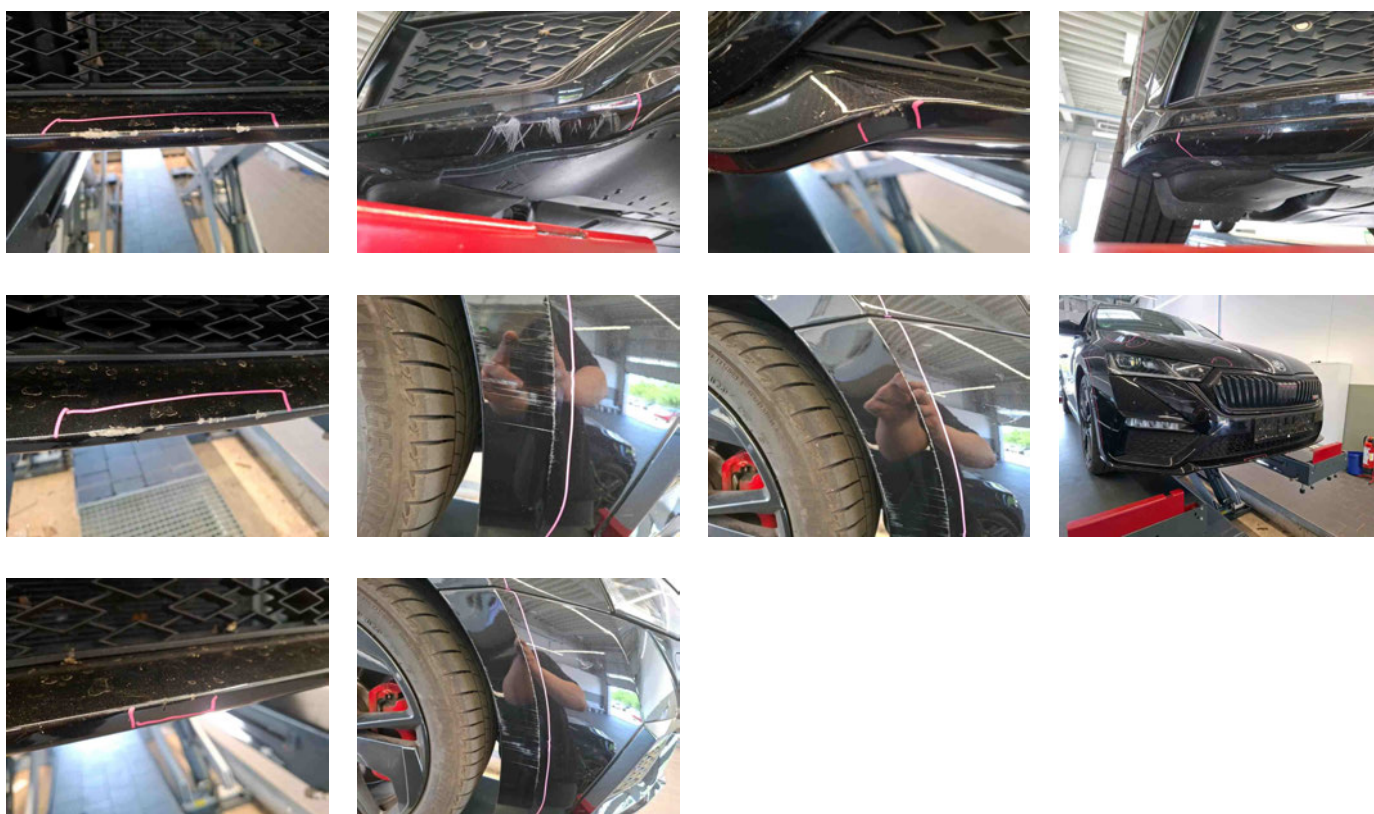
| Nr | Bauteil | Schadensbeschreibung | Reparaturempfehlung |
|---|---|---|---|
| 3 | Stoßfänger vorne | Kratzer | Instandsetzen + lackieren |

## 3 - Stoßfänger vorne - Kratzer - Instandsetzen + lackieren
