Zustandsbericht

Kunde :	Allane SE	Amtl. Kennzeichen :	HS-MB 900E
Berichtsnummer :	0000000921955-DE613		
Referenznummer:	31181846

Hyundai Ioniq 5 (05.2021->) Techniq Elektro

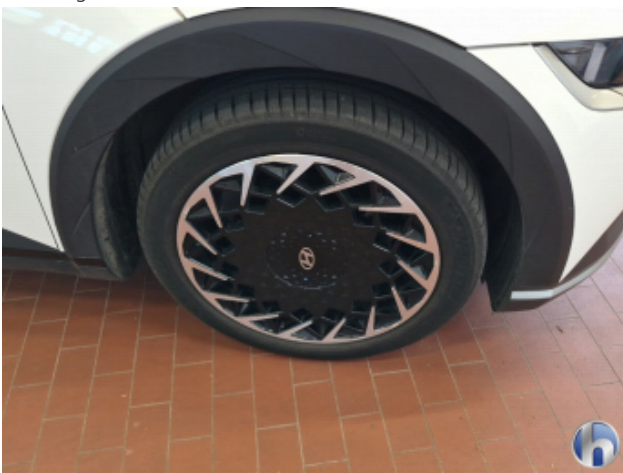
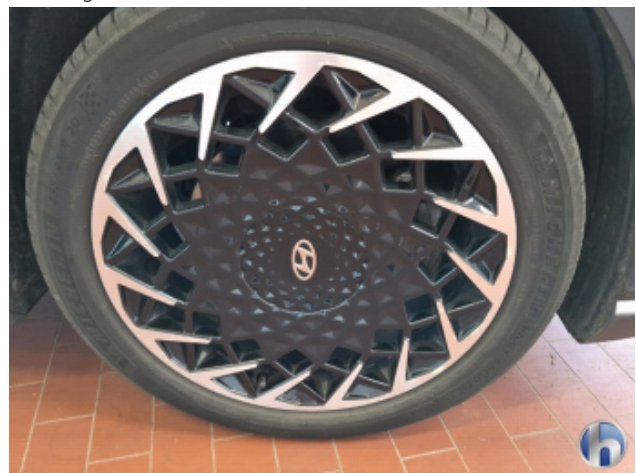
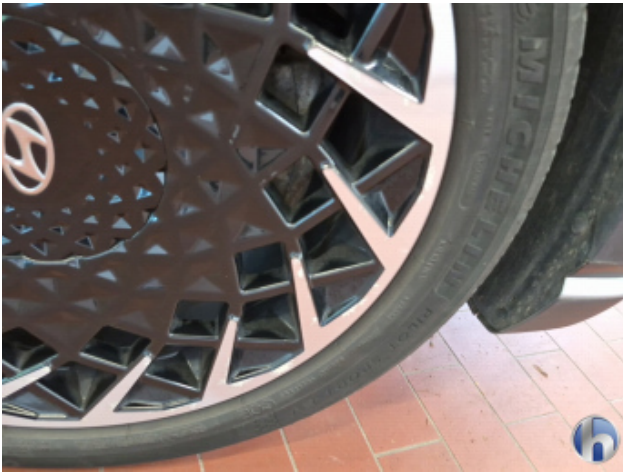
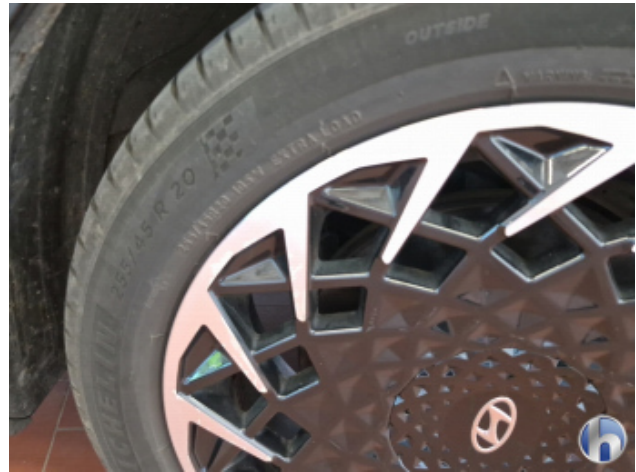
1. Felge Vorne - Rechts
Korrodiert - Smart Repair

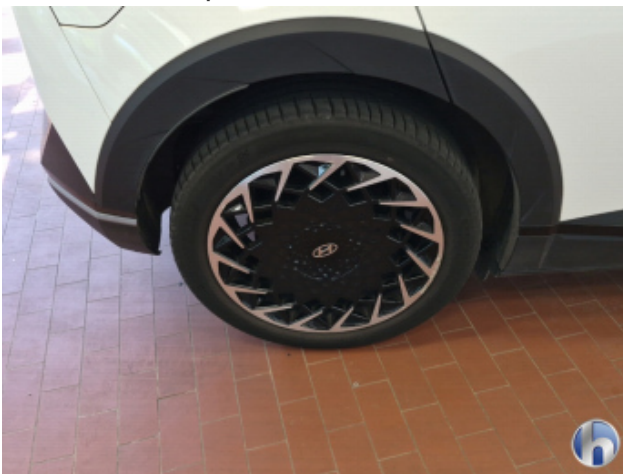
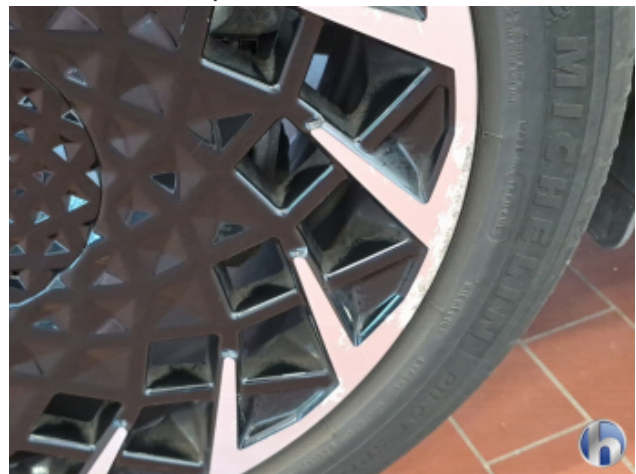
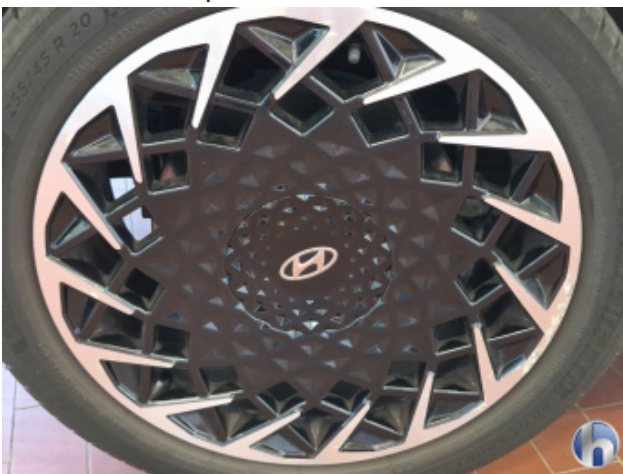
2. Felge Hinten - Rechts
Korrodiert - Smart Repair

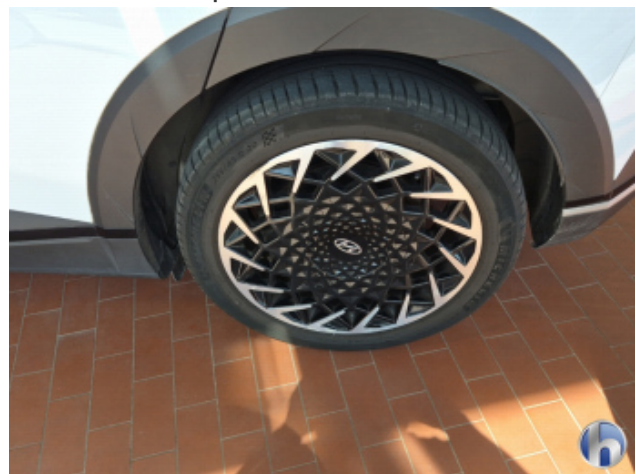
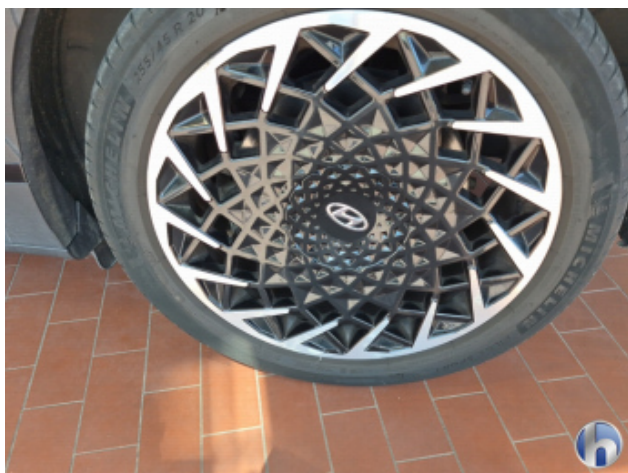
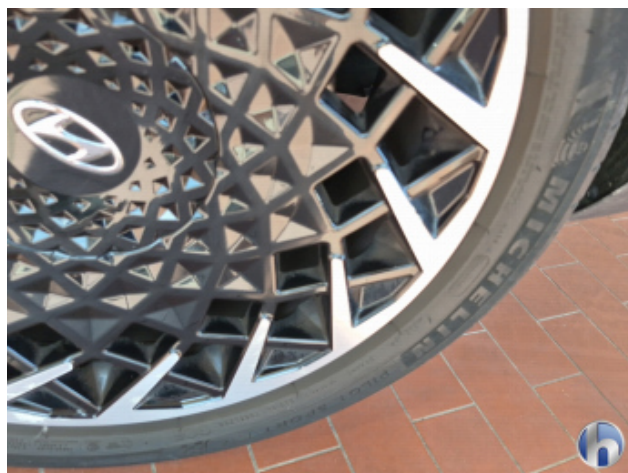
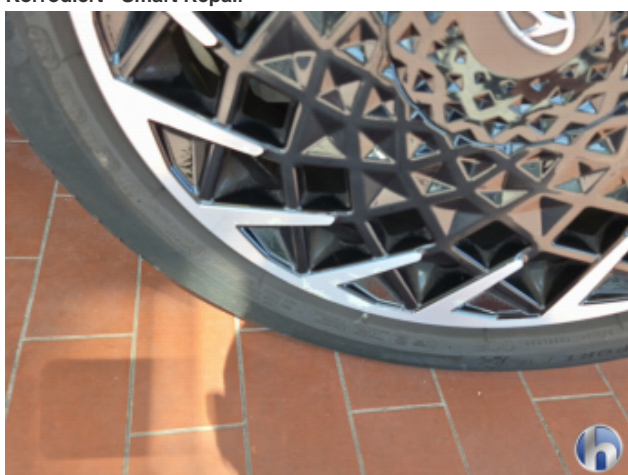
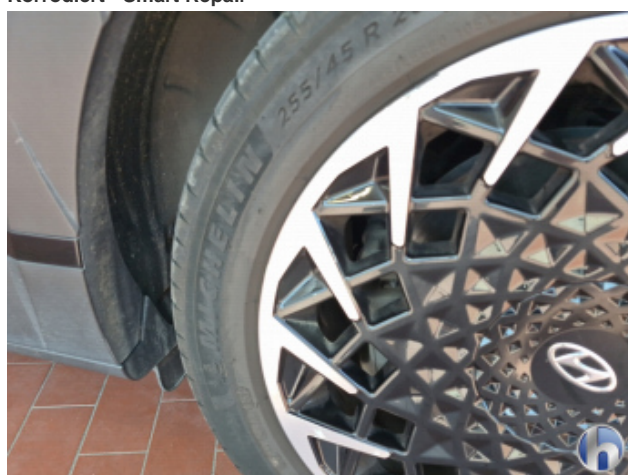
3. Felge Hinten - Links
Korrodiert - Smart Repair

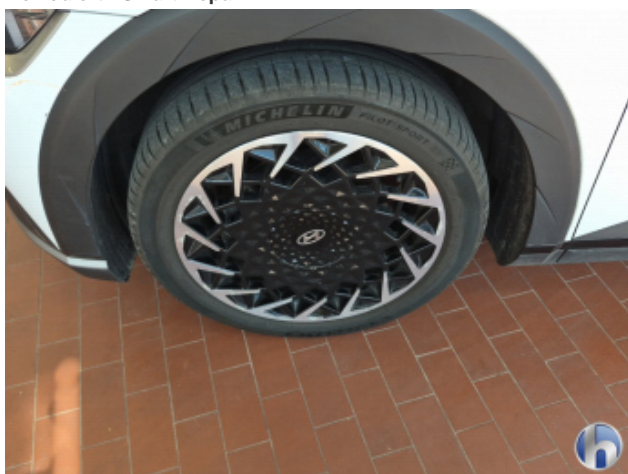
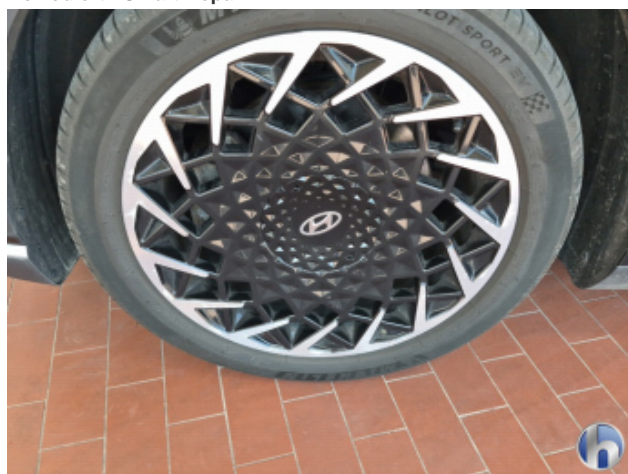
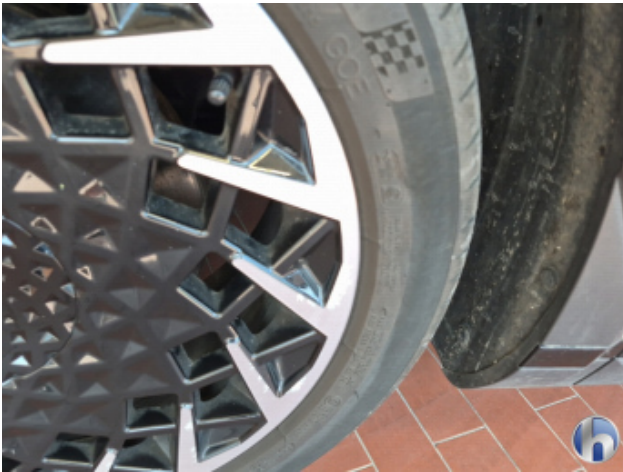
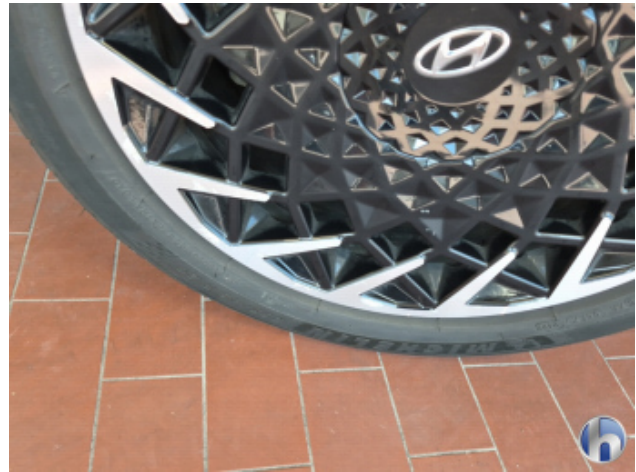
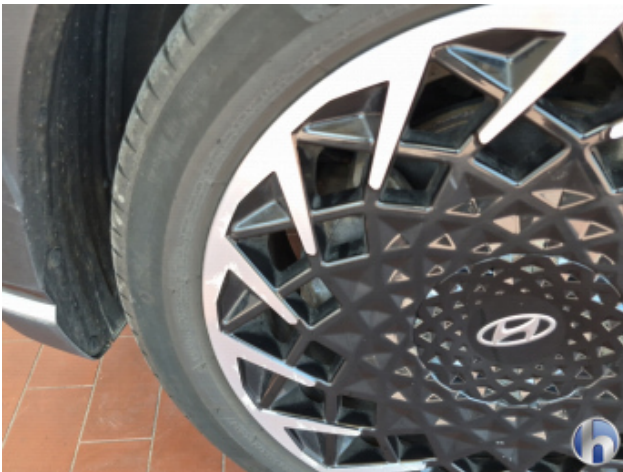
4. Felge Vorne - Links
Korrodiert - Smart Repair

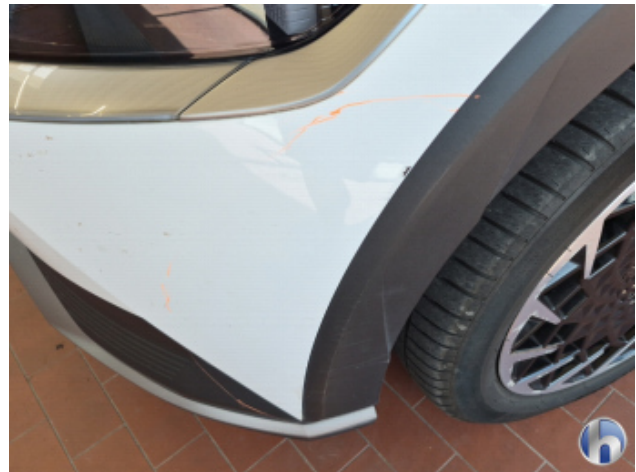
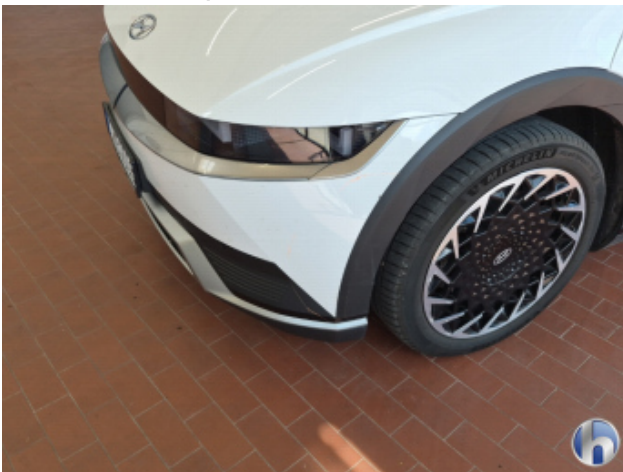
5. Stoßfänger Vorne
Abschürfung - Smart Repair

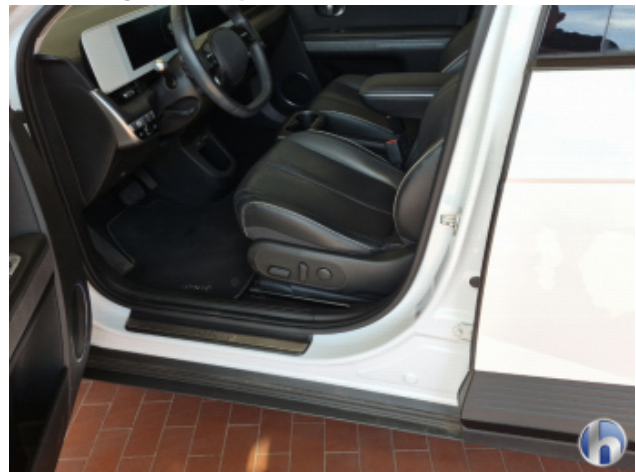
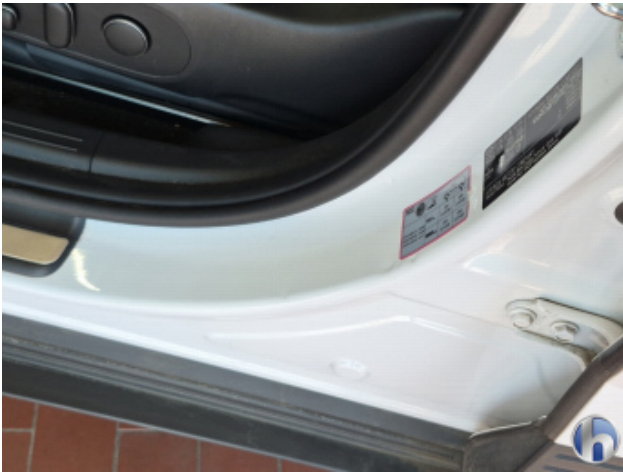
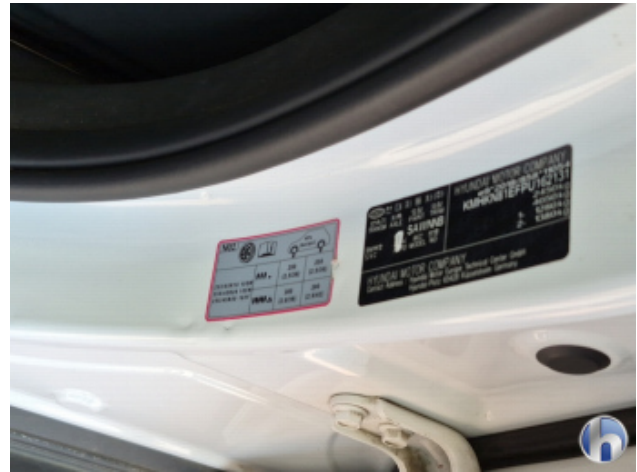
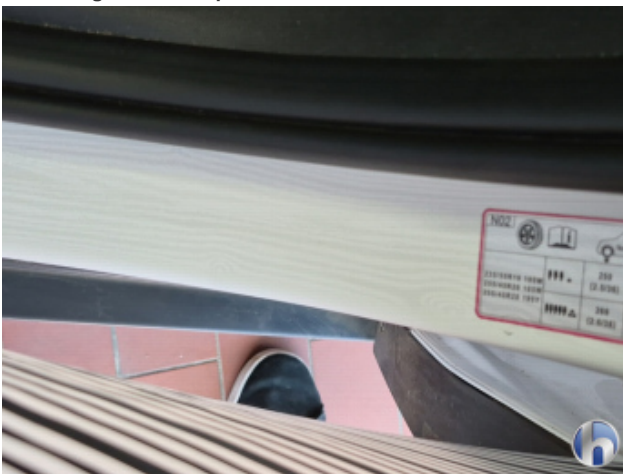
6. Türeinstieg Vorne - Links
Beschädigt - Smart Repair

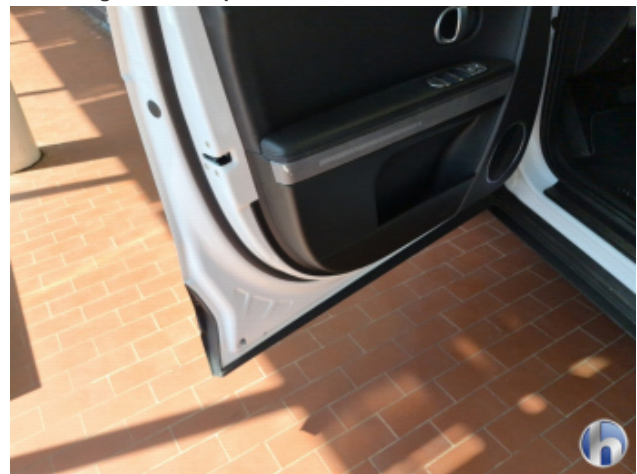
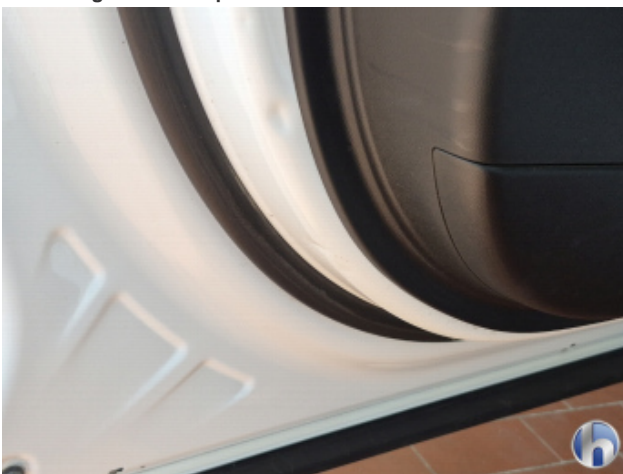
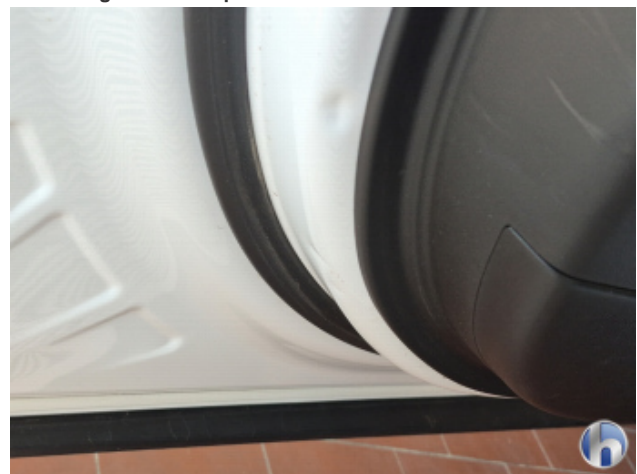
7. Tür Vorne - Links
Beschädigt - Smart Repair

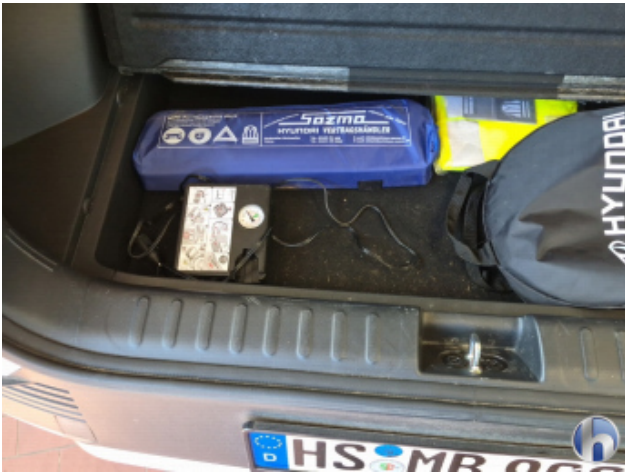
8. Tire-fit Füllmittel
Fehlt - Erneuern
