# MOBILITY CONCEPT

| Model | Caddy |
| VIN | WV2ZZZSK6SX007451 |

# Zustandsbericht / Minderwertgutachten

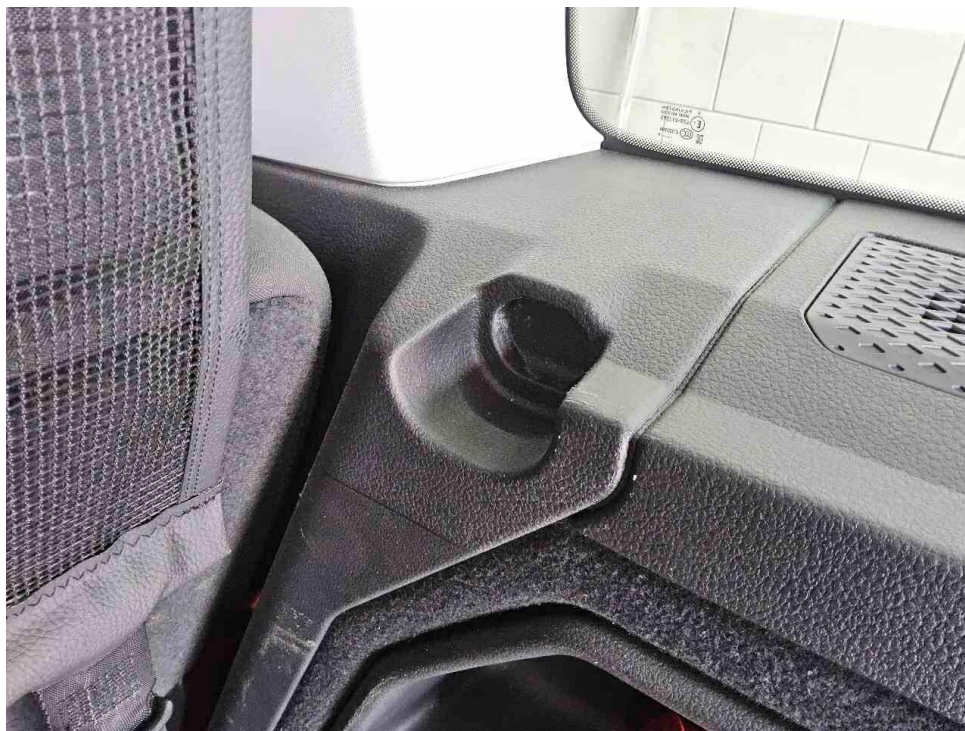
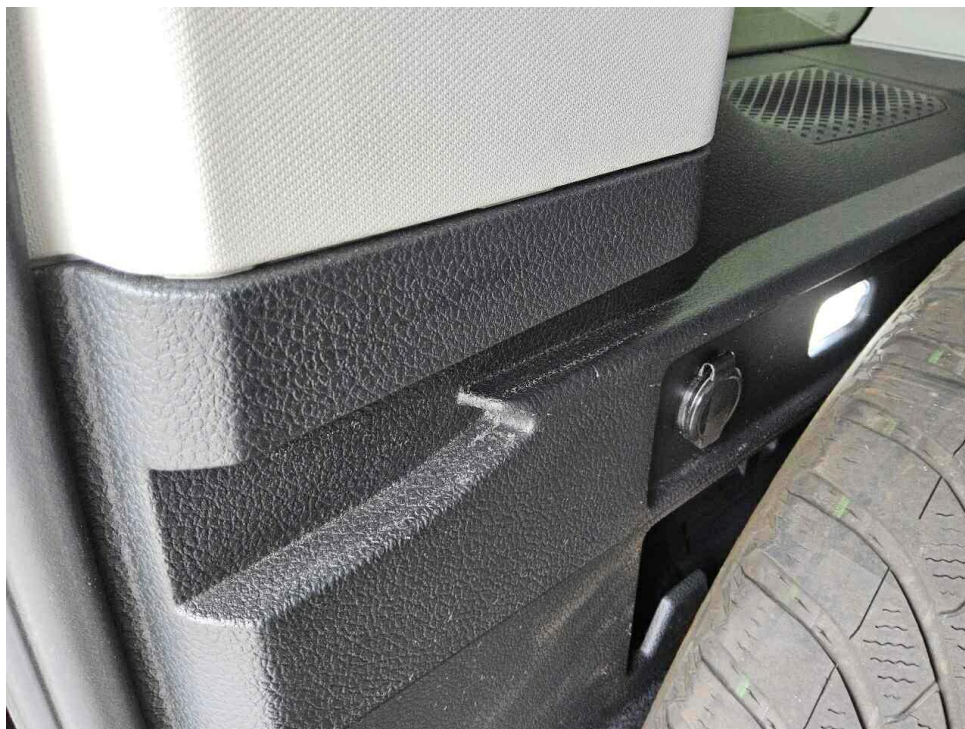
Bild 14 : Kofferraumabdeckung

Bild 15 : Kofferraumabdeckung

1. Kugelkopf AHK
2. Kofferraumabdeckung

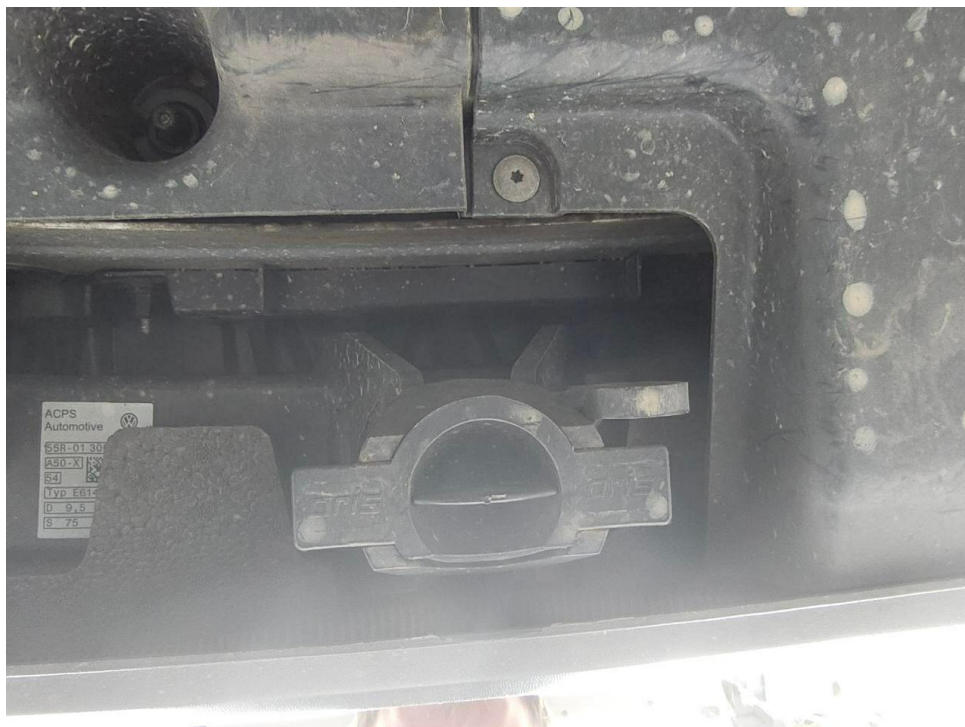
Bild 16 : Kugelkopf AHK

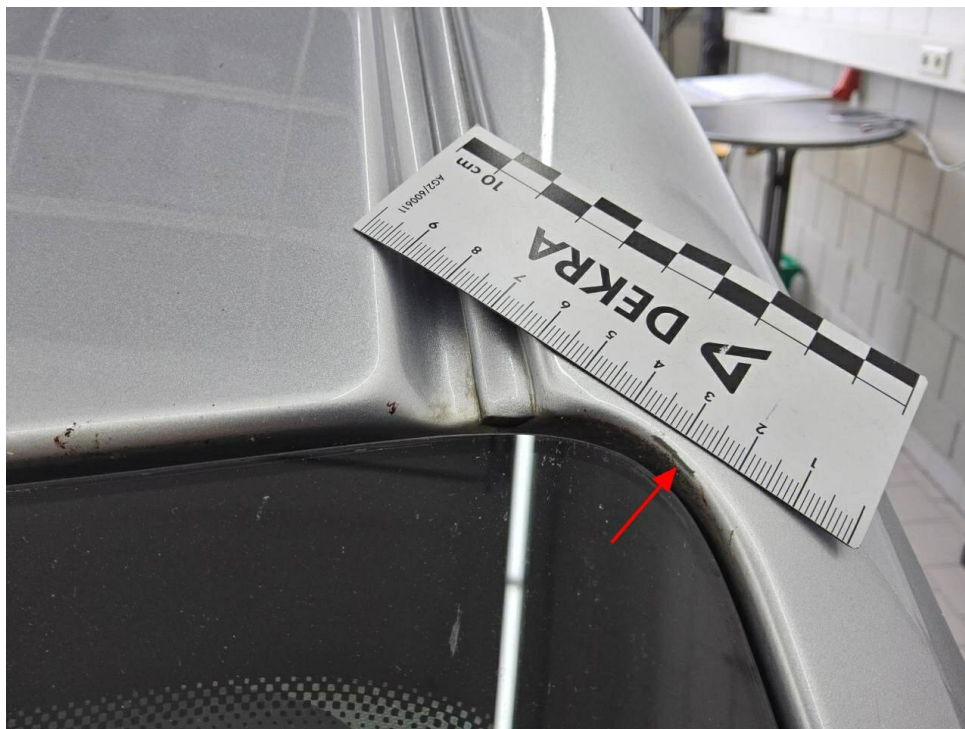
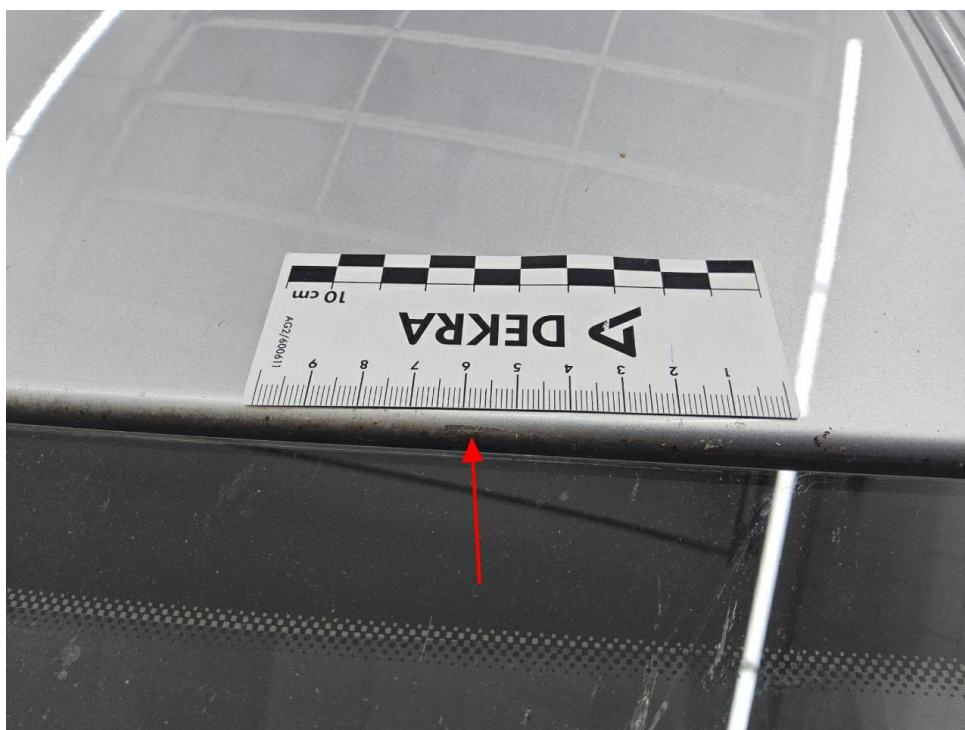
Bild 17 : Dach Lackierung, zerkratzt, smart repair

Bild 18 : Dach Lackierung, zerkratzt, smart repair

1. Heckklappenverkleidung verschrammt, erneuern (Bild 22)
2. Heckklappe Lackierung, zerkratzt, smart repair (Bild 20, 21)
3. Dachhimmel, fleckig, reinigen (Bild 19)
4. Dach Lackierung, zerkratzt, smart repair (Bild 17, 18)

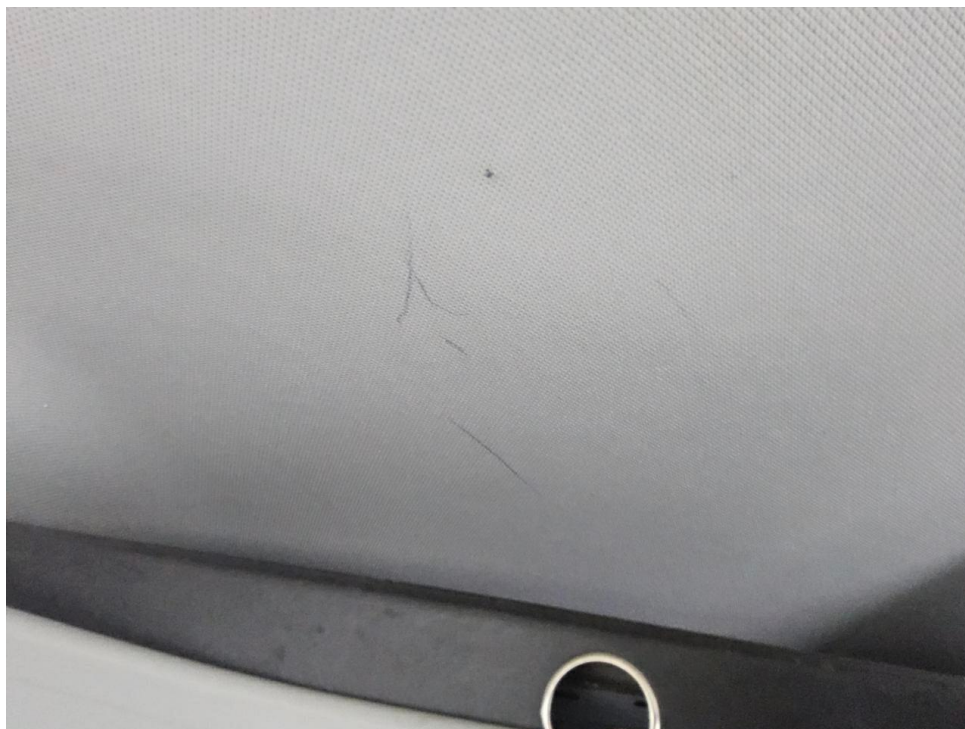
Bild 19 : Dachhimmel, fleckig, reinigen

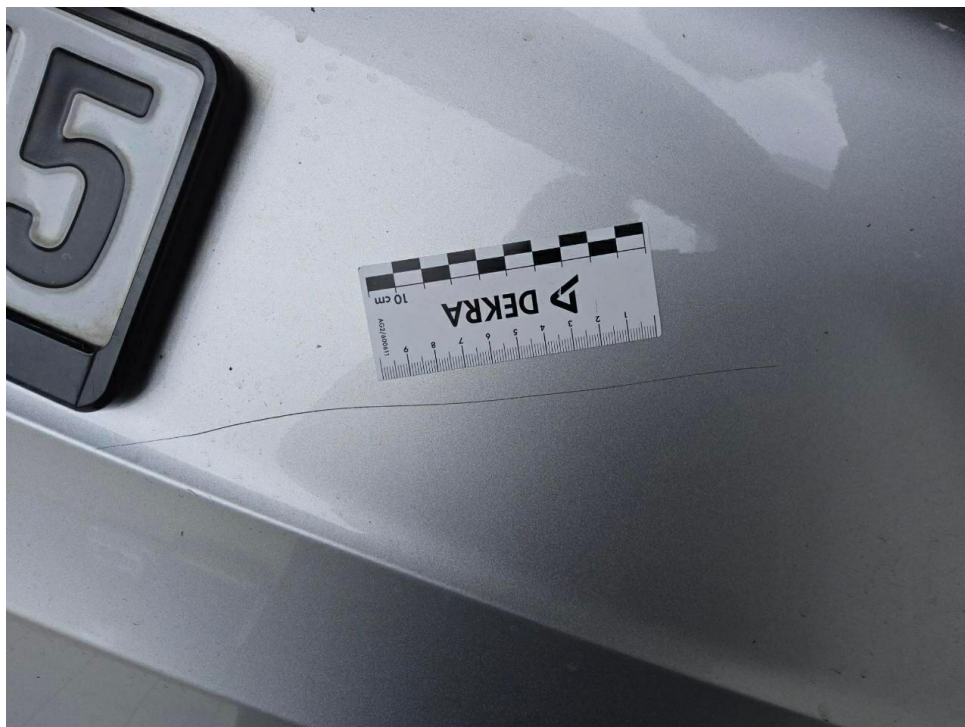
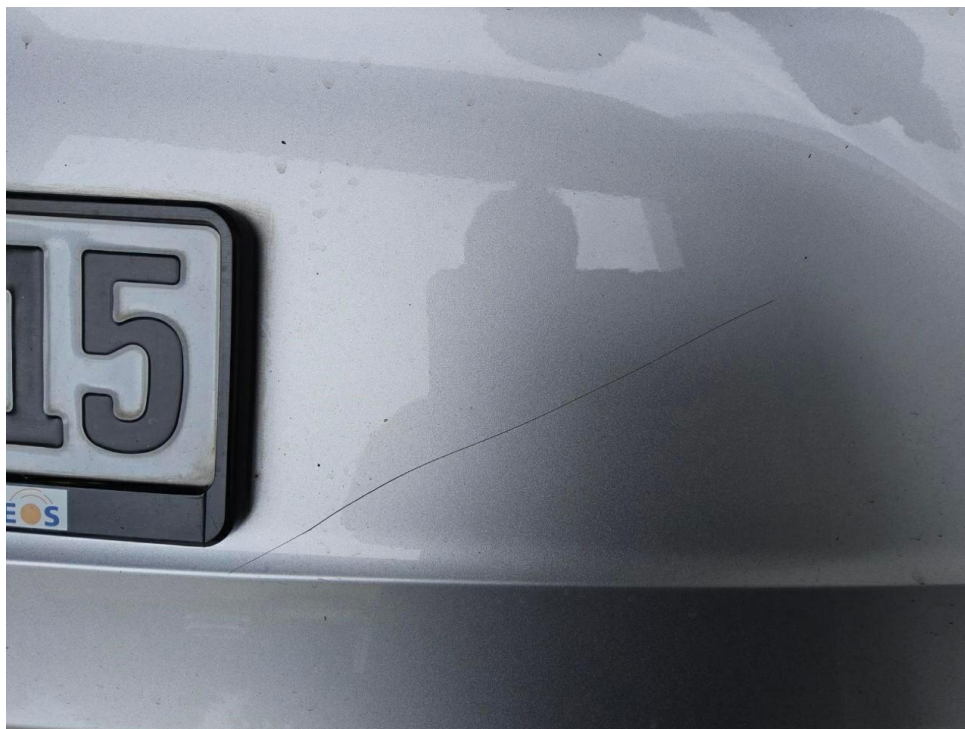
Bild 20 : Heckklappe Lackierung, zerkratzt, smart repair

Bild 21 : Heckklappe Lackierung, zerkratzt, smart repair

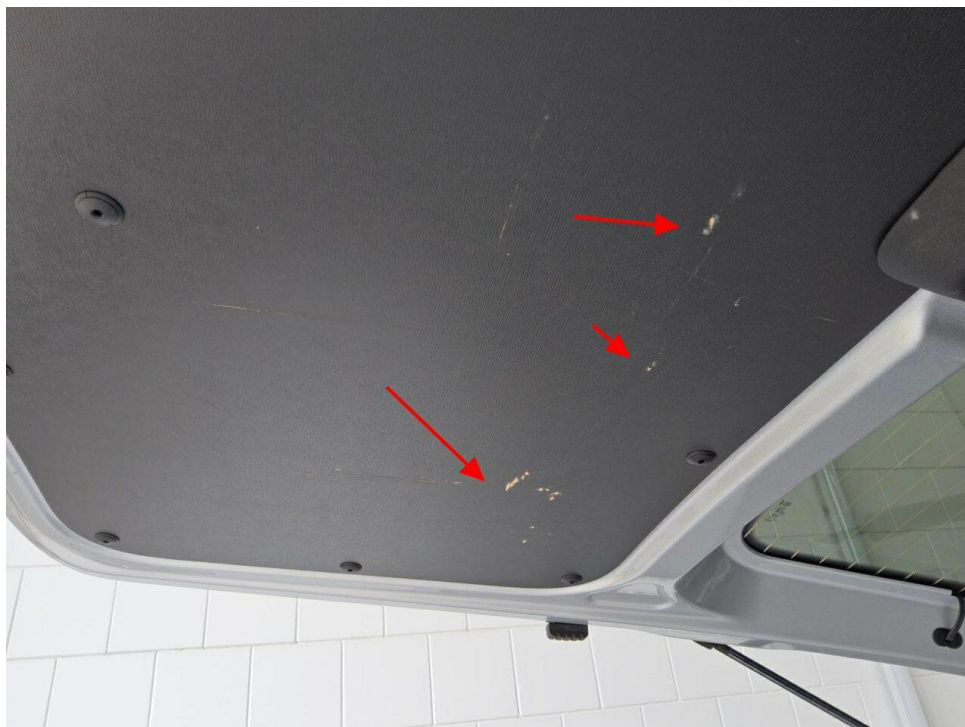
Bild 22 : Heckklappenverkleidung verschrammt

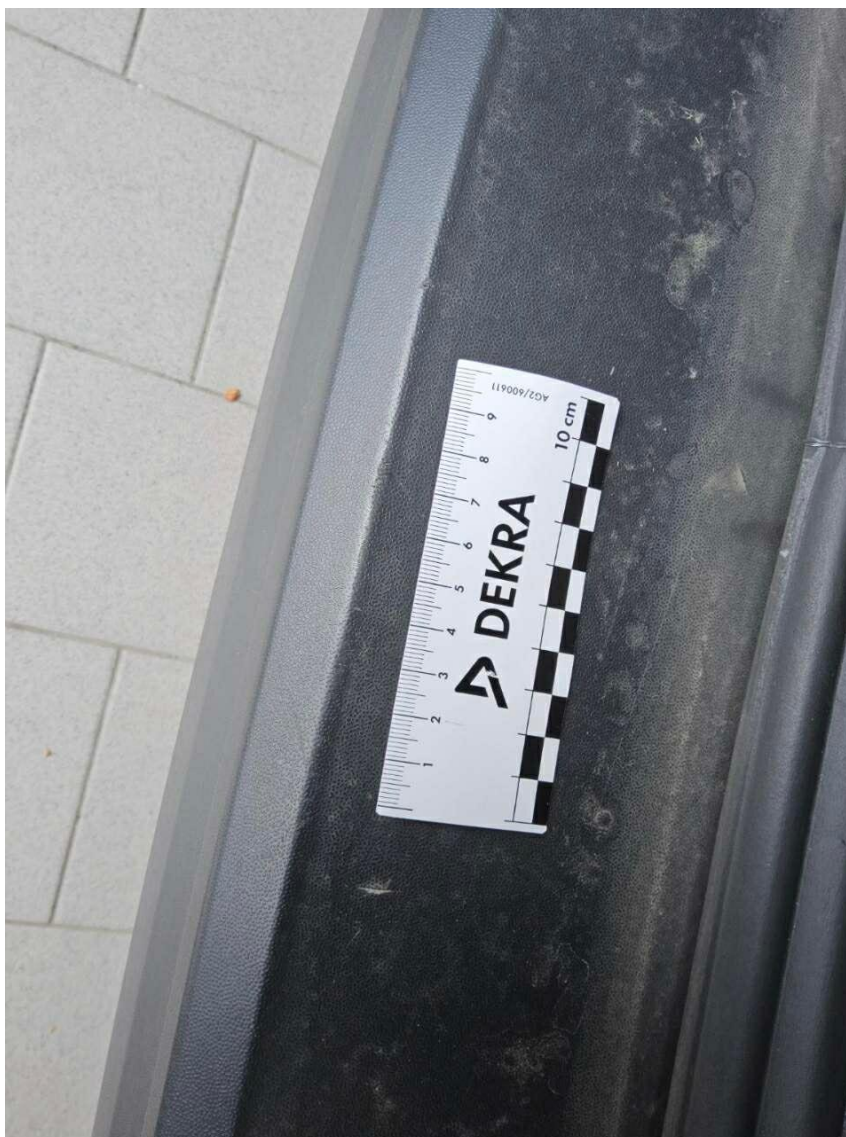
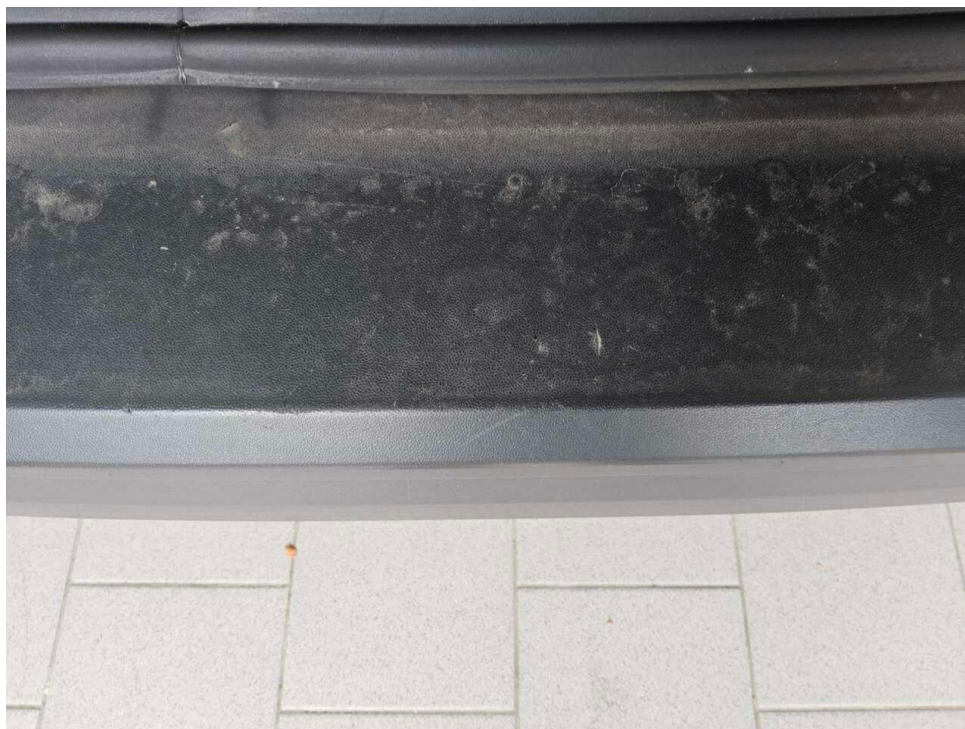
Bild 23 : Stoßfänger hinten, verschrammt, Gebrauchsspur

Bild 24 : Stoßfänger hinten, verschrammt, Gebrauchsspur

Stoßfänger hinten, verschrammt, Gebrauchsspur (Bild 23, 24)
