» Übersicht

Auftrags-Nr: 1002415031
Besichtigt am: 20.04.2026 13:47
Berichts-Nr: 10457793
FIN: WVVZZZ3C6RE036797

» Fahrzeugdaten

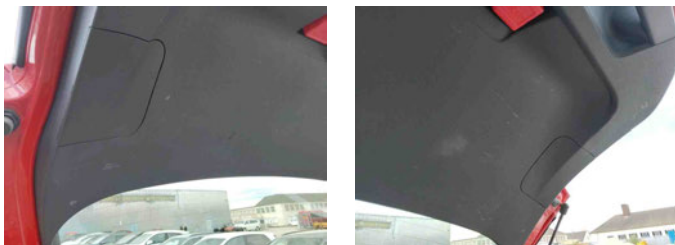
1 - Heckklappenverkleidung - Kratzer - Ersetzen

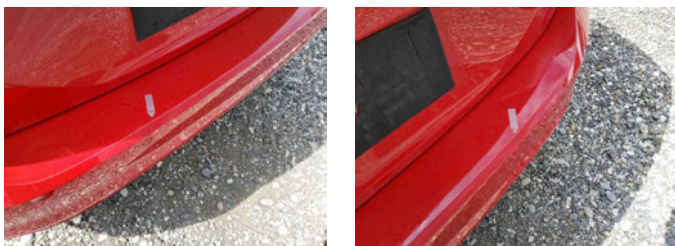
2 - Stoßfänger hinten - Kratzer - Spotrepair

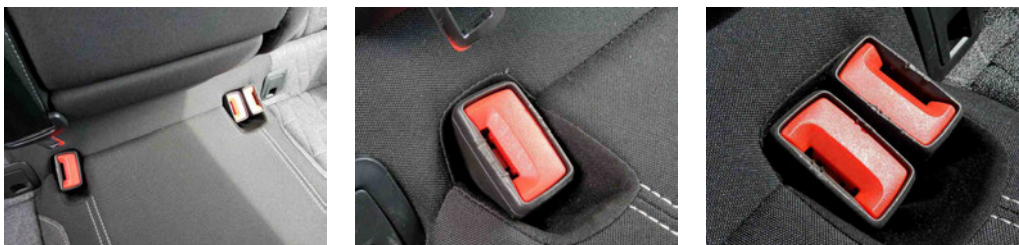
3 - Gurtschloß - Kratzer - Ersetzen

es ist ein minderwert anzusetzen

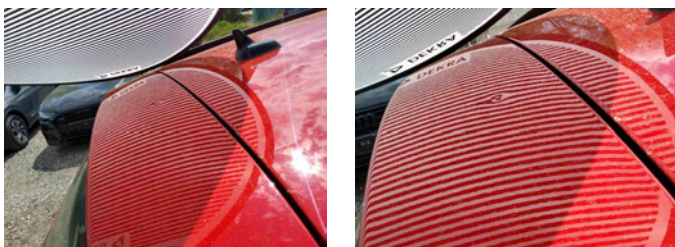
4 - Heckklappe - Delle(n) - Kaltdrücken

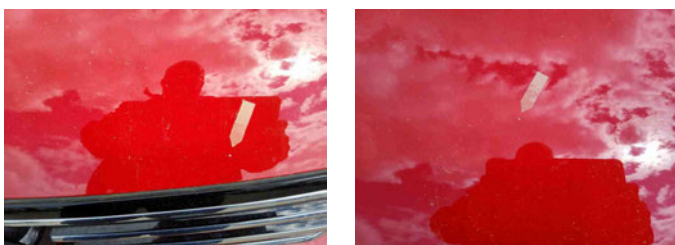
5 - Motorhaube - Steinschlag - Auslegen + Polieren

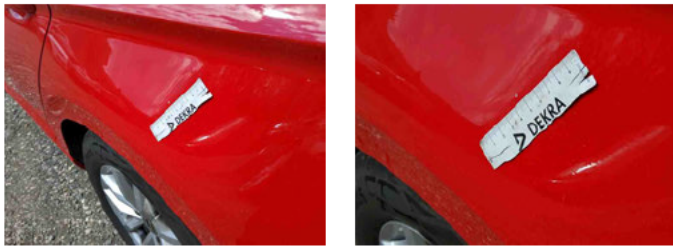
6 - Seitenwand hinten links - Steinschlag - Auslegen + Polieren

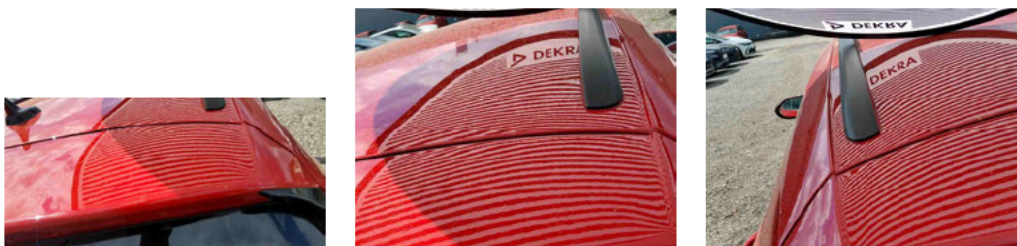
1 - Dach - Delle(n) - Akzeptabel (Gebrauchsspur)

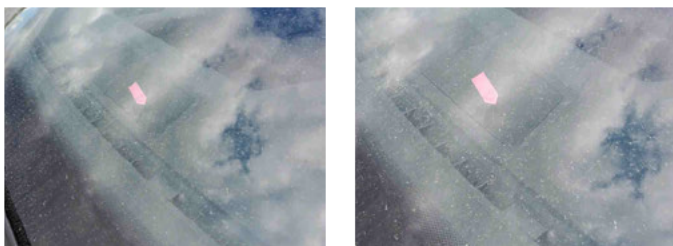
2 - Windschutzscheibe - Steinschlag - Akzeptabel (Gebrauchsspur)
