# Zustandsbericht

| Hersteller / Modell | GENESIS G80 2.2 Diesel AT8 Premium Line | | |
| Kennzeichen | | Fahrgestellnummer | KMTGA41BBMU088696 |

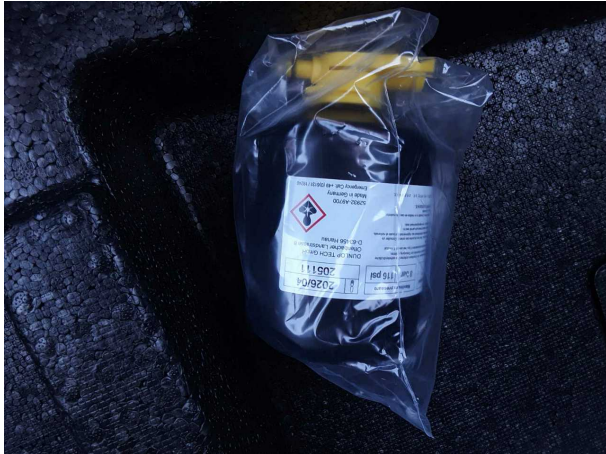
| Nr. | Bauteilgruppe | Beschreibung |
|---|---|---|
| 1 | Ausrüstung | Tirefit Füllmittel - abgelaufen - erneuern |

**Beschädigung #1:** Ausrüstung: Tirefit Füllmittel - abgelaufen - erneuern

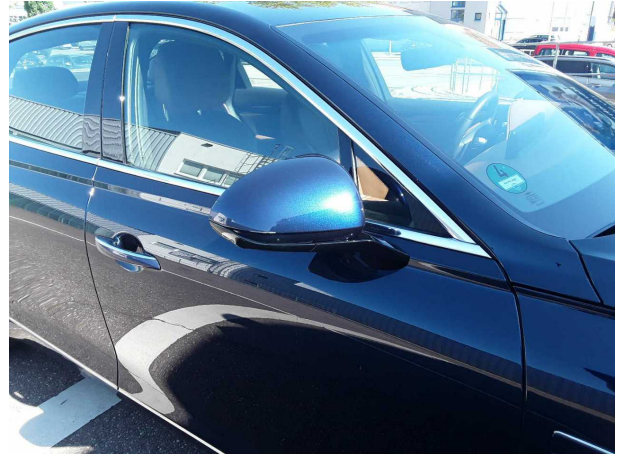
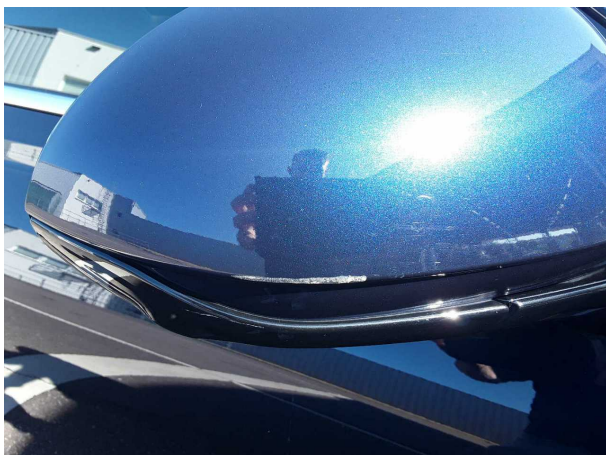
| Nr. | Bauteilgruppe | Beschreibung |
|---|---|---|
| 2 | Außenspiegel rechts | Abdeckkappe - verkratzt / verschürft - Smart Repair |

**Beschädigung #2:** Außenspiegel rechts: Abdeckkappe - verkratzt / verschürft - Smart Repair

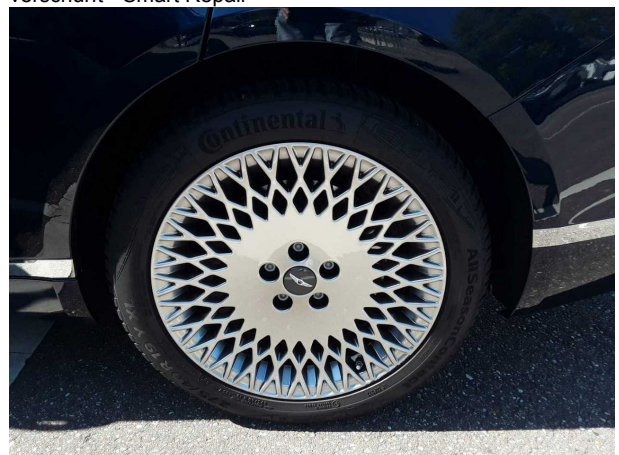
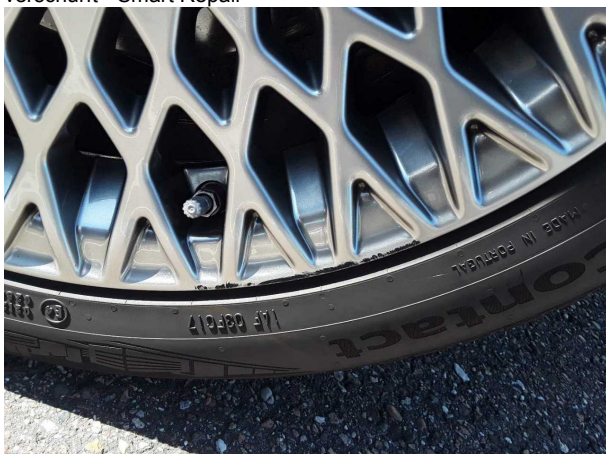
| Nr. | Bauteilgruppe | Beschreibung |
|---|---|---|
| 3 | Rad/Reifen | Leichtmetallfelge hinten links - verkratzt / verschürft - Wertminderung |

**Beschädigung #3:** Rad/Reifen: Leichtmetallfelge hinten links - verkratzt / verschürft - Wertminderung

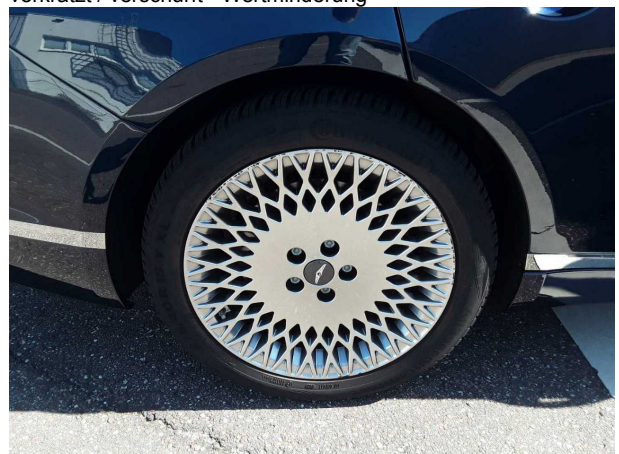
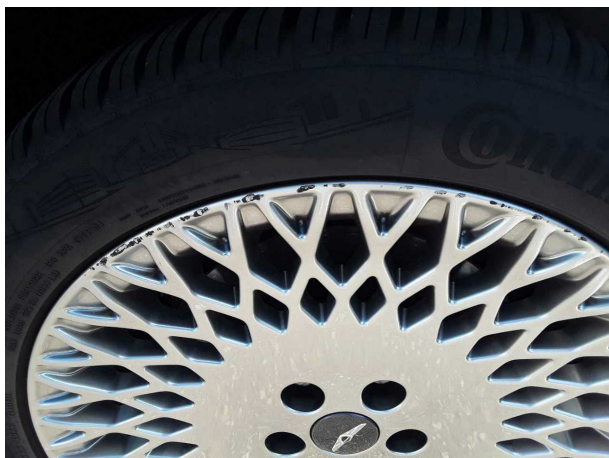
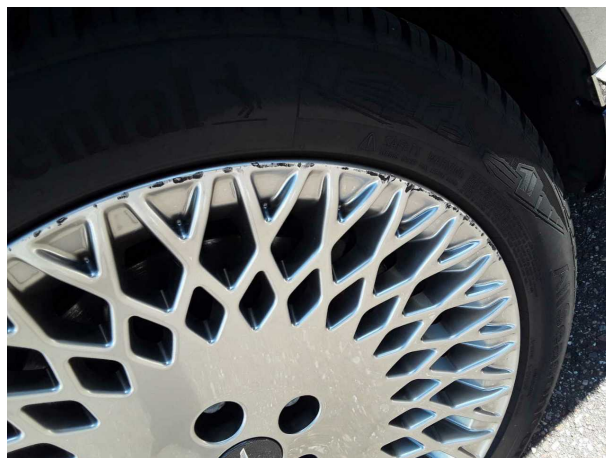
| Nr. | Bauteilgruppe | Beschreibung |
|---|---|---|
| 4 | Rad/Reifen | Leichtmetallfelge hinten rechts - verkratzt / verschürft - Wertminderung |

**Beschädigung #4:** Rad/Reifen: Leichtmetallfelge hinten rechts - verkratzt / verschürft - Wertminderung

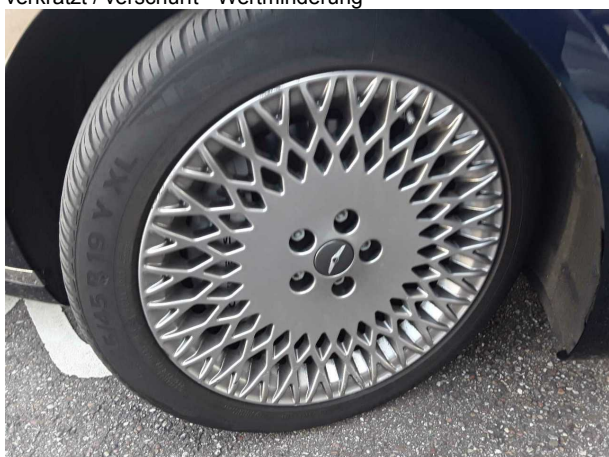
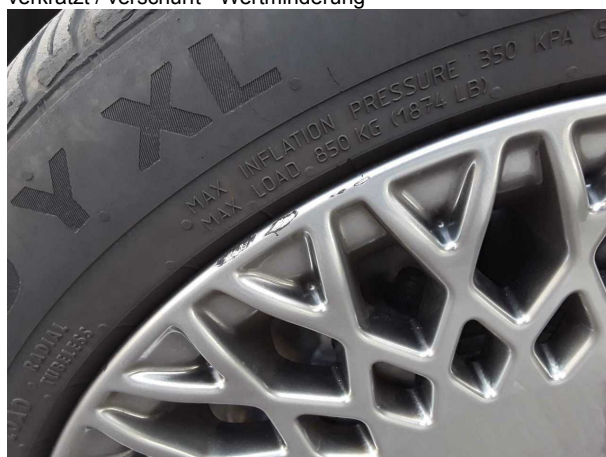
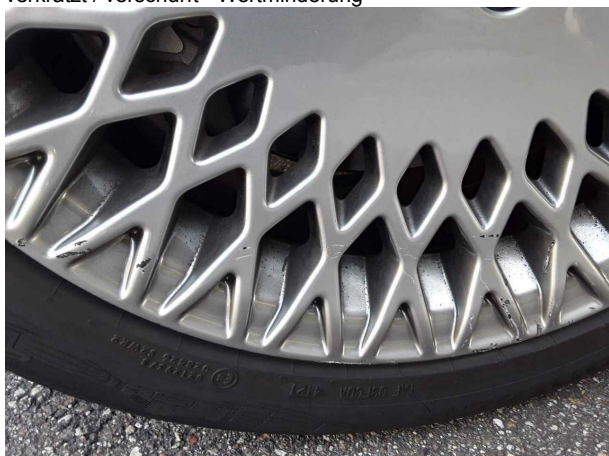
| Nr. | Bauteilgruppe | Beschreibung |
|---|---|---|
| 5 | Rad/Reifen | Leichtmetallfelge vorn rechts - verkratzt / verschürft - Wertminderung |

**Beschädigung #5:** Rad/Reifen: Leichtmetallfelge vorn rechts - verkratzt / verschürft - Wertminderung

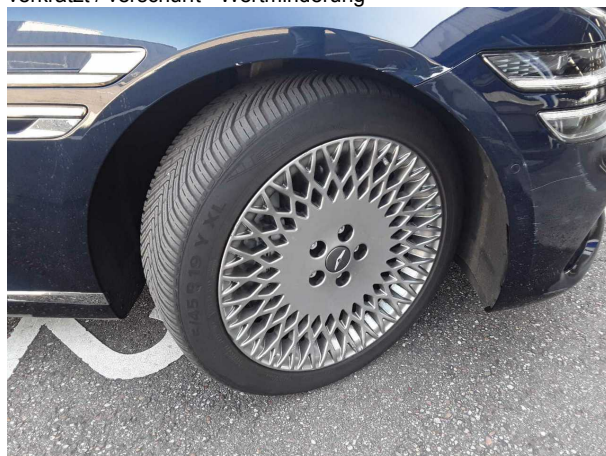
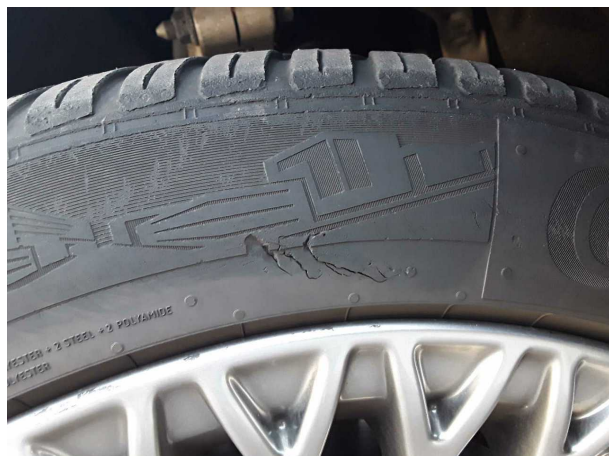
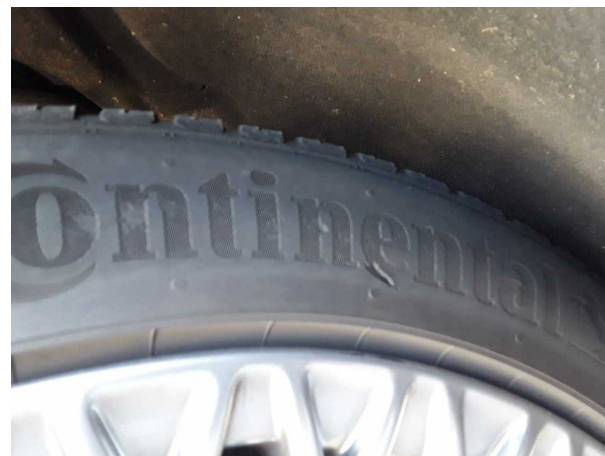
| Achse | Reifengröße | Reifentyp | Hersteller | Profiltiefe | Verkehrstauglichkeit |
|---|---|---|---|---|---|
| 1 | 245/45 R19 102Y | Ganzjahresreifen auf Leichtmetall | Continental | 4mm / 4mm | n.i.O. |

| Nr. | Bauteilgruppe | Beschreibung |
|---|---|---|
| 6 | Rad/Reifen | Reifen vorn rechts - beschädigt - erneuern |

**Beschädigung #6:** Rad/Reifen: Reifen vorn rechts - beschädigt - erneuern

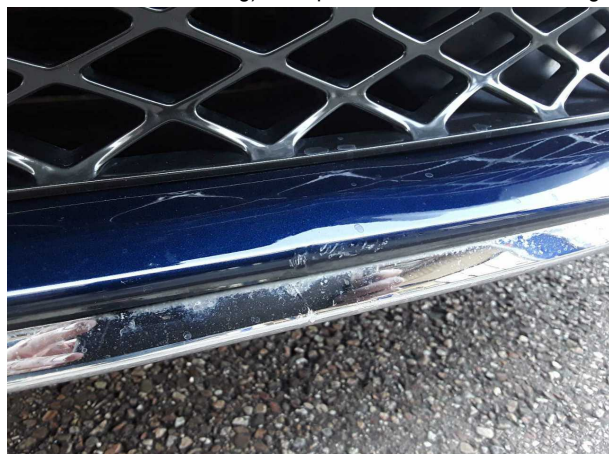
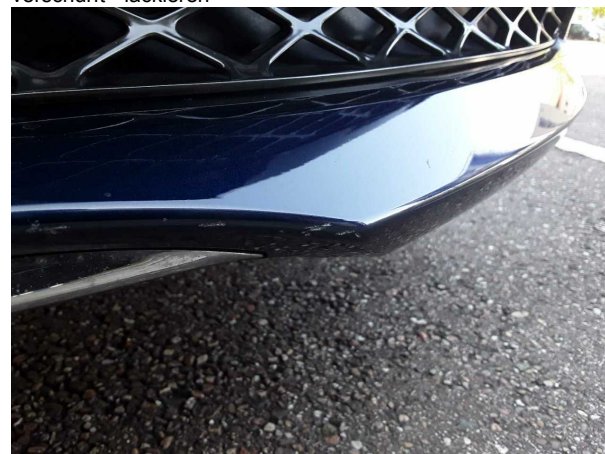
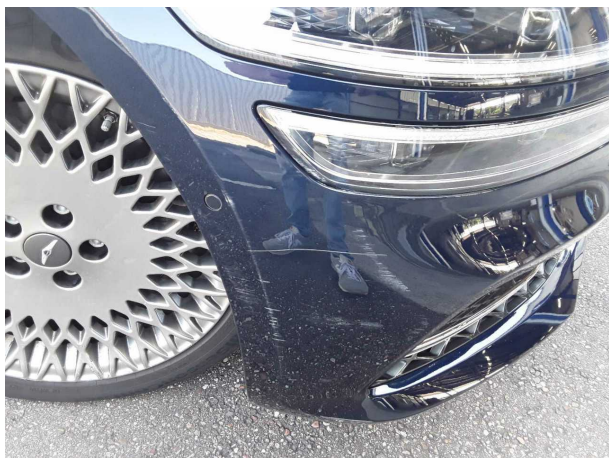
| Nr. | Bauteilgruppe | Beschreibung |
|---|---|---|
| 8 | Stoßfänger vorn | Stoßfänger vorn - verkratzt / verschürft - lackieren |

**Beschädigung #8:** Stossfänger vorn: Stossfänger vorn - verkratzt / verschürft - lackieren

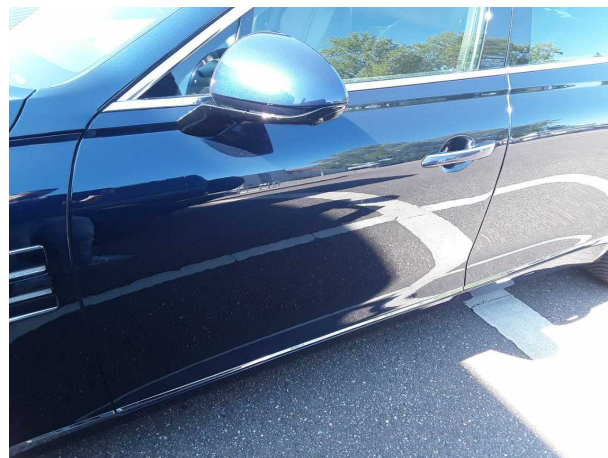
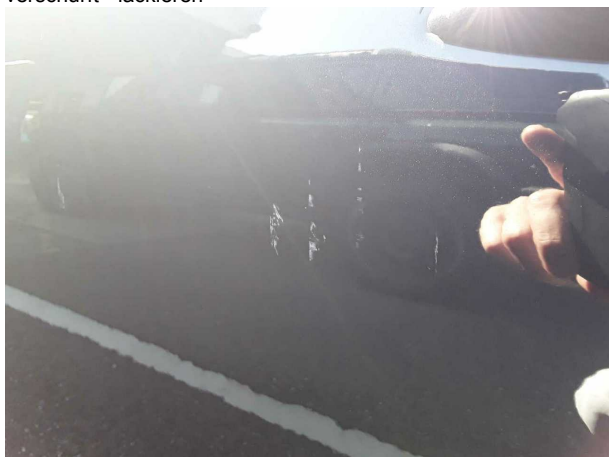
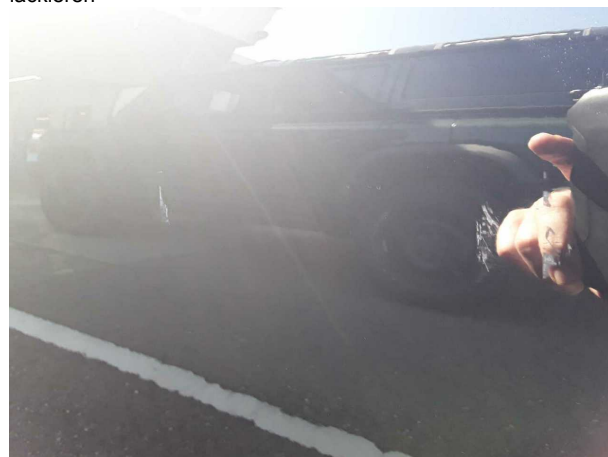
| Nr. | Bauteilgruppe | Beschreibung |
|---|---|---|
| 9 | Tür vorn links | Tür - verkratzt / verschürft - lackieren |

**Beschädigung #9:** Tür vorn links: Tür - verkratzt / verschürft - lackieren

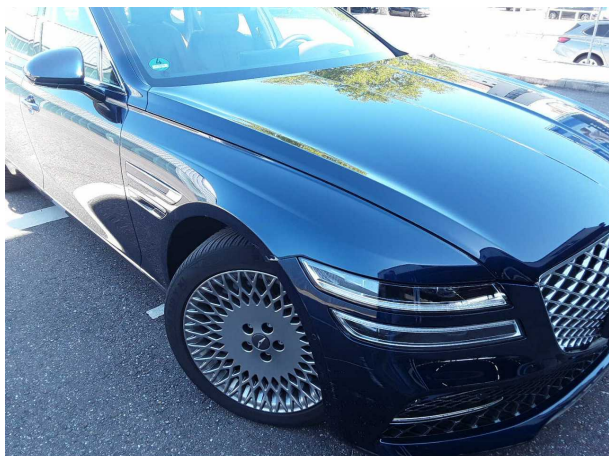
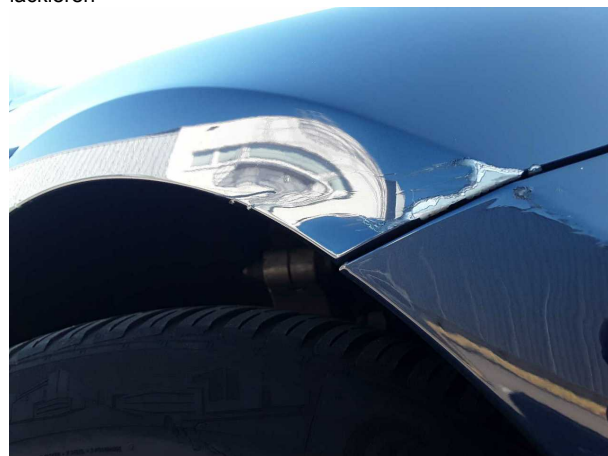
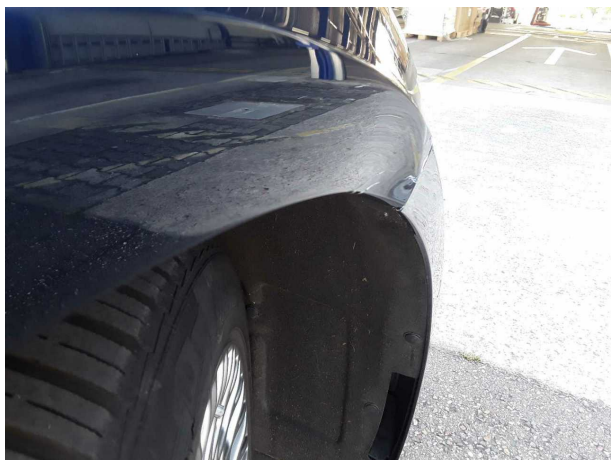
| Nr. | Bauteilgruppe | Beschreibung |
|---|---|---|
| 10 | Kotflügel rechts | Kotflügel rechts - Delle / Lackschaden - instandsetzen und lackieren |

**Beschädigung #10:** Kotflügel rechts: Kotflügel rechts - Delle / Lackschaden - instandsetzen und lackieren

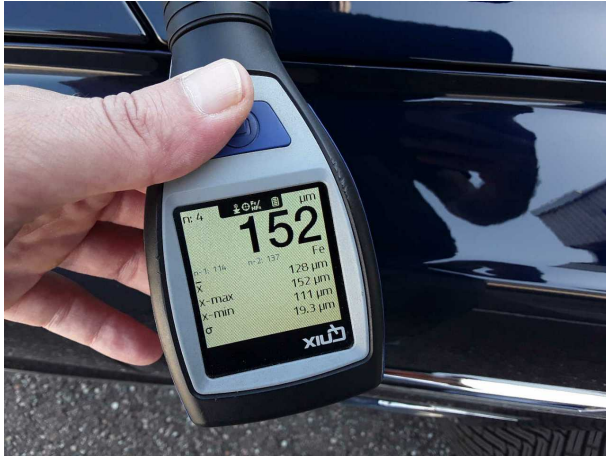
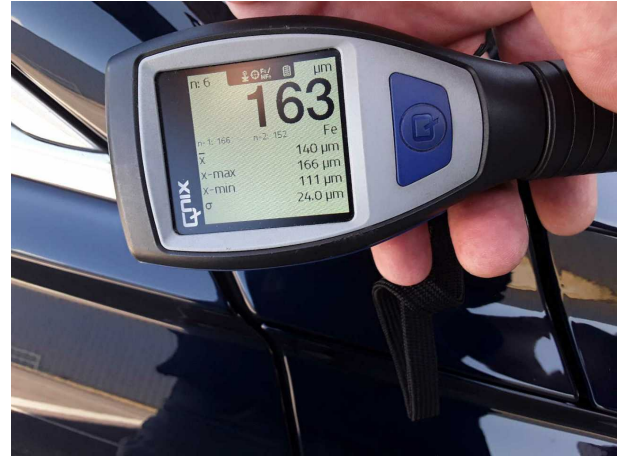
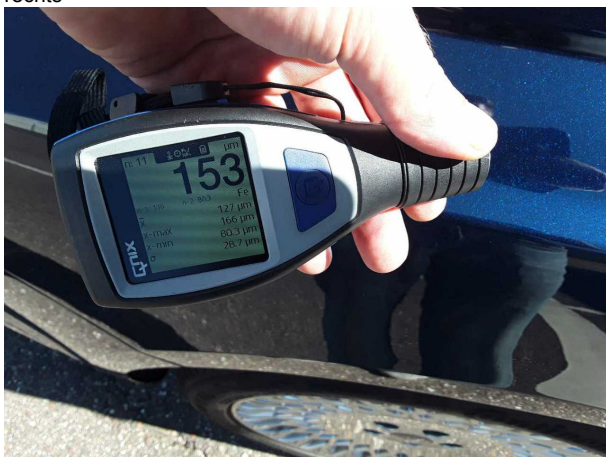
| Nr. | Ort | Wertminderung |
|---|---|---|
| 1 | Dachholm rechts, Kotflügel rechts, Seitenwand rechts, fachgerecht ausgeführt, Reparaturrechnung nicht vorhanden | |

**Nachlackierung 1:** Dachholm rechts, Kotflügel rechts, Seitenwand rechts
