| <b>FIN:</b> | WVWZZZ3CZPE077392 |

# Zustandsbericht

- Protokoll der Fahrzeugbewertung -

Berichts-Nr: 10758502  
vom: 09.06.2026

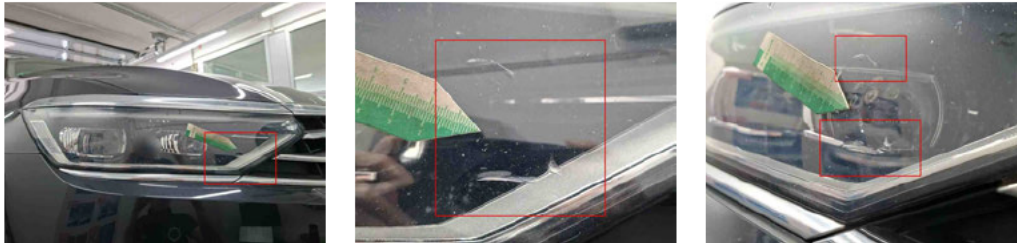
| Nr | Bauteil | Schadensbeschreibung | Reparaturempfehlung |
|---|---|---|---|
| 1 | Scheinwerfer rechts | Kratzer | Ersetzen |

#### 1 - Scheinwerfer rechts - Kratzer - Ersetzen

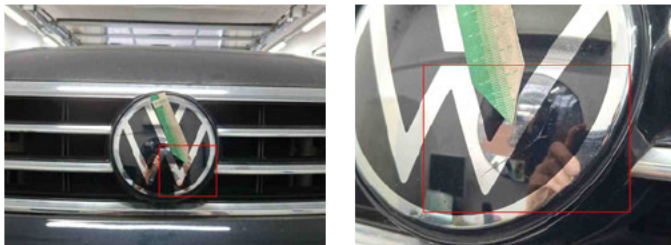
| Nr | Bauteil | Schadensbeschreibung | Reparaturempfehlung |
|---|---|---|---|
| 2 | Markenemblem vorne | Gebrochen | Ersetzen |

#### 2 - Markenemblem vorne - Gebrochen - Ersetzen

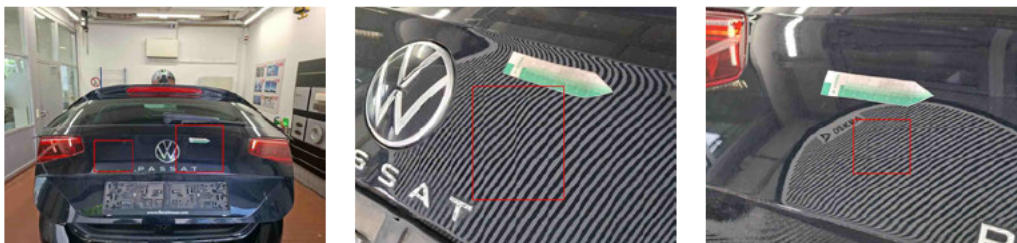
| Nr | Bauteil | Schadensbeschreibung | Reparaturempfehlung |
|---|---|---|---|
| 4 | Heckklappe | Delle(n) | Spotrepair |

#### 4 - Heckklappe - Delle(n) - Spotrepair
