FOCUS 1.0 ECOBOOST 114KW 155CV S6.2 ACTIVE X AUTOMÁTICO

VIN (NUMERO DE BASTIDOR): WF0PXXGCHPRT77251

Localización de la Inspección Campa HERTZ Loeches	Fecha del encargo 23/06/2026	Fecha de peritación aprobada 24/06/2026
---	--	---

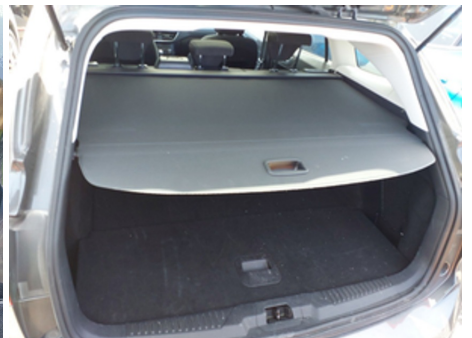
Elementos faltantes / Cubierta de carga

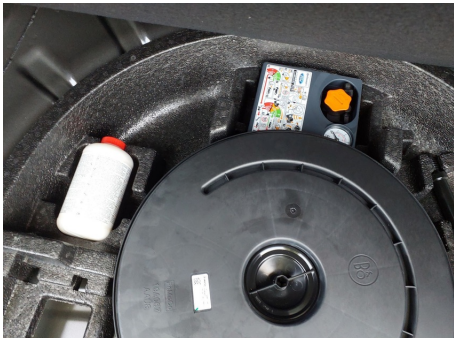
Elementos faltantes / Kit de reparación de neumáticos compresor

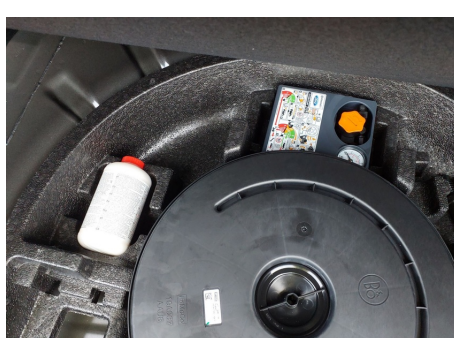
Elementos faltantes / Kit de reparación de neumáticos de recarga

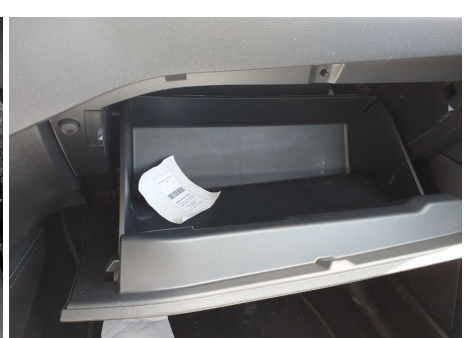
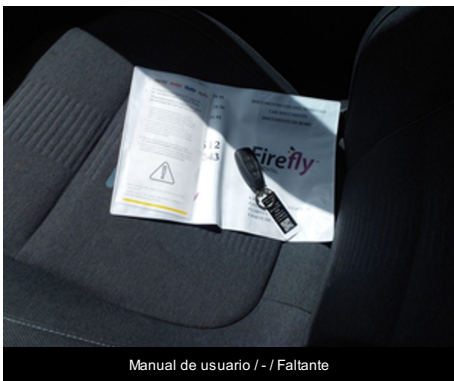
Manual de usuario / - / Faltante

#	Elemento	Defecto	Operación
001	Manual de usuario / -	Faltante	Sustitución

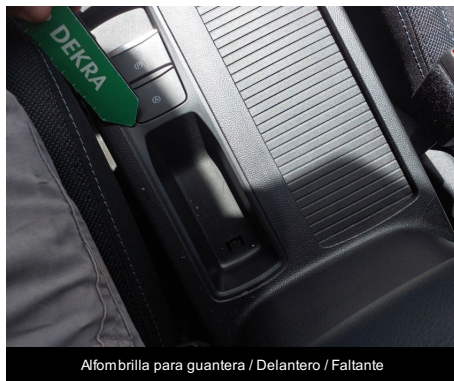
Alfombrilla para guantera / Delantero / Faltante

002	Alfombrilla para guantera / Delantero	Faltante	Sustitución

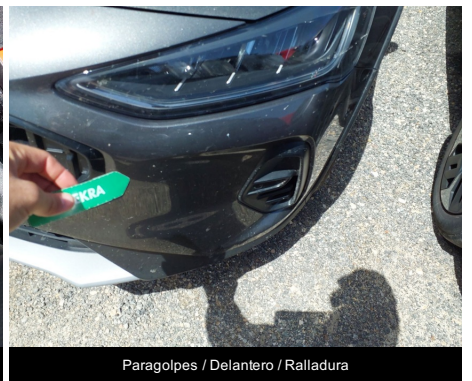
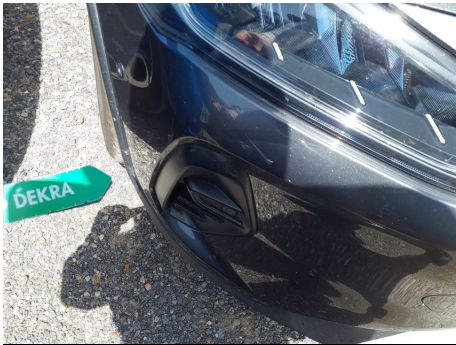
Paragolpes / Delantero / Ralladura

Pintar

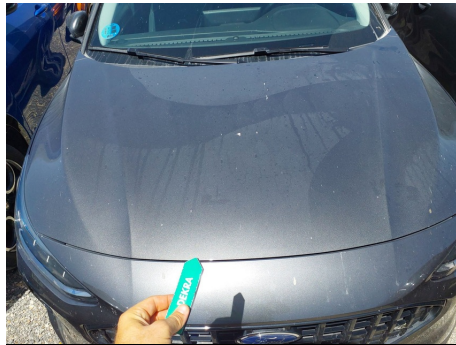
Capó / - / Ralladura

Pintar

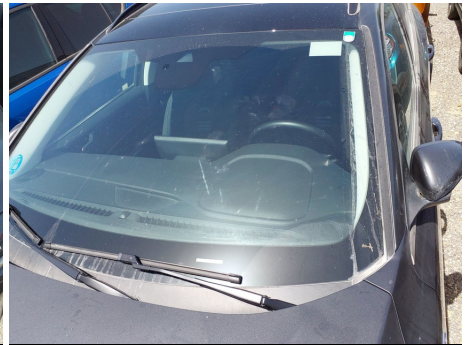
Parabrisas / - / Impacto

Aceptable

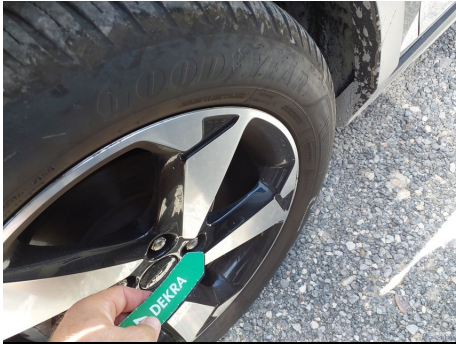
Llanta / Delantero Izquierdo / Ralladura

Smart repair

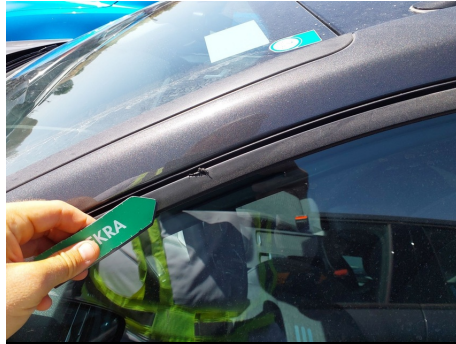
Lamelunas / Delantero Izquierdo / Roto

Sustitución

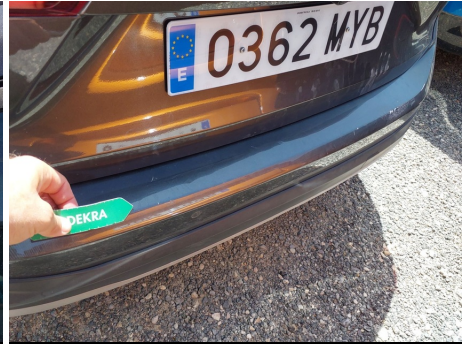
Paragolpes / Trasero / Ralladura

Pintar

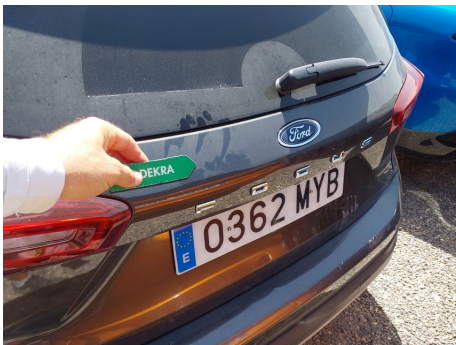
Portón trasero / puerta del maletero / - / Abolladura

009	Portón trasero / puerta del maletero / -	Abolladura	Reparar

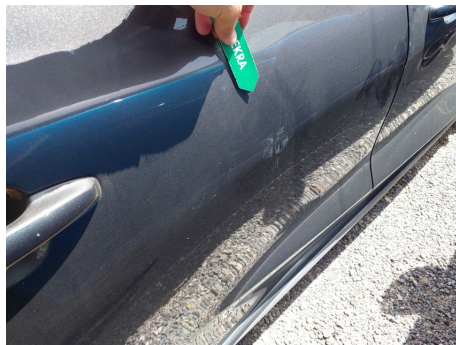
Puerta / Trasero Derecho / Ralladura

010	Puerta / Trasero Derecho	Ralladura	Pintar

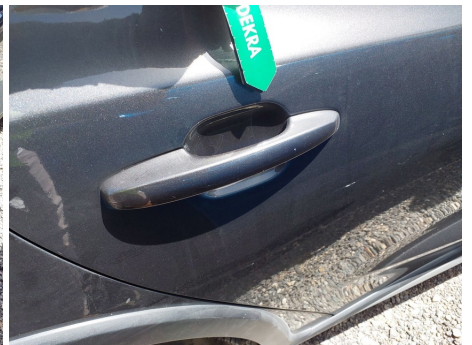
Manetas de puerta / Trasero Derecho / Ralladura

011	Manetas de puerta / Trasero Derecho	Ralladura	Pintar

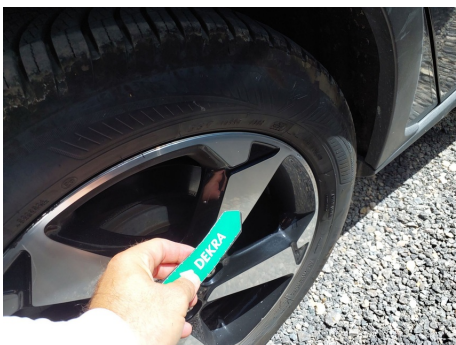
Llanta / Trasero Derecho / Ralladura

012	Llanta / Trasero Derecho Material : Aleación de aluminio / Diámetro de llanta / neumático : 19 "	Ralladura	Smart repair

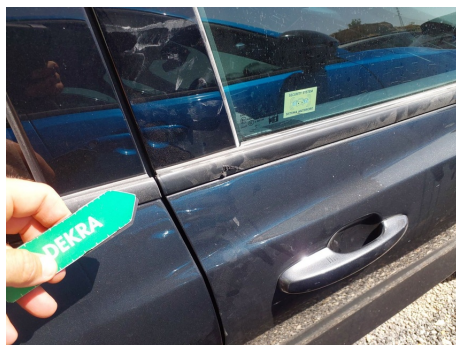
Lamelunas / Delantero Derecho / Roto

013	Lamelunas / Delantero Derecho	Roto	Sustitución

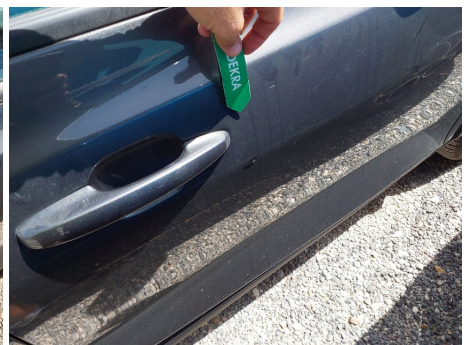
Puerta / Delantero Derecho / Ralladura

014	Puerta / Delantero Derecho	Ralladura	Pintar

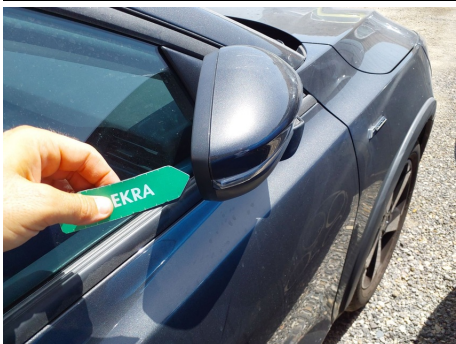
Carcasa del espejo de la puerta exterior / Derecha / Ralladura

015	Carcasa del espejo de la puerta exterior / Derecha	Ralladura	Pintar

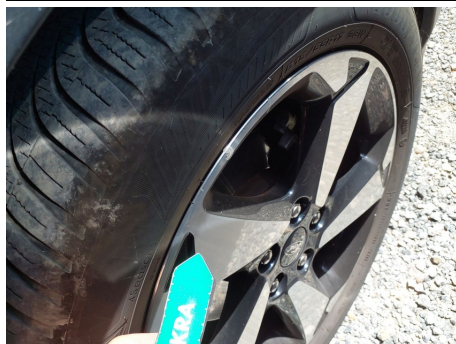
Llanta / Delantero Derecho / Ralladura

Smart repair
