# Zustandsbericht

Protokollnummer: 46190354  
Auftrags-Nr / Referenz: 50155516  
Besichtigungsdatum: 12.06.2026

| Hersteller / Modell | Nissan e-Townstar L1 N-Connecta | | |

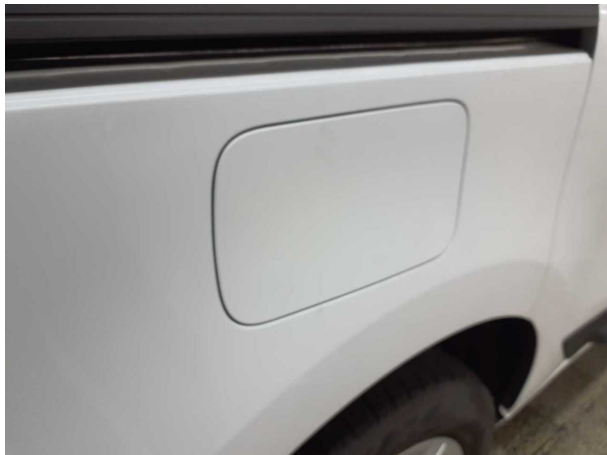
| Nr. | Bauteilgruppe | Beschreibung |
|---|---|---|
| 1 | Kraftstoffanlage | Tankdeckel - ohne Funktion - befunden ggf. instandsetzen |

**Beschädigung #1:** Kraftstoffanlage: Tankdeckel - ohne Funktion - befunden ggf. instandsetzen

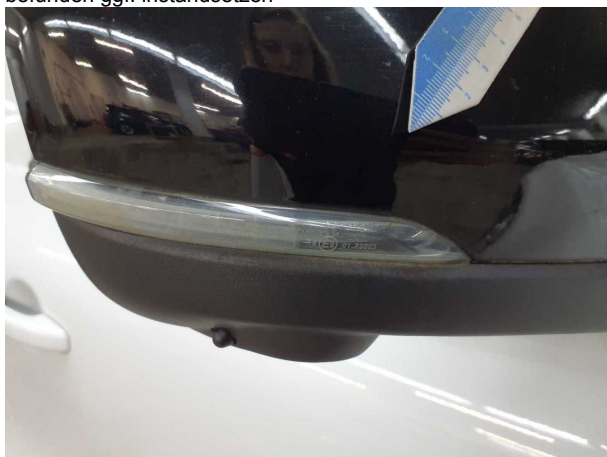
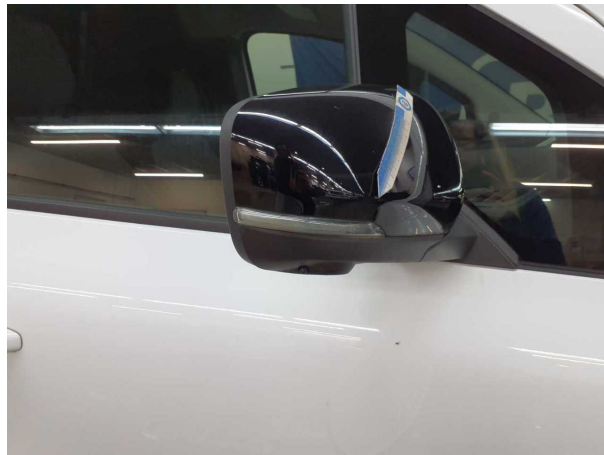
| Nr. | Bauteilgruppe | Beschreibung |
|---|---|---|
| 2 | Blinkleuchte | Spiegel rechts - undicht - erneuern |

**Beschädigung #2:** Blinkleuchte: Spiegel rechts - undicht - erneuern

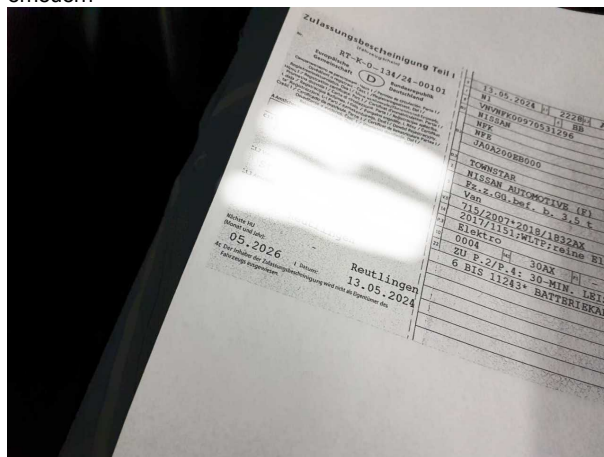
| Nr. | Bauteilgruppe | Beschreibung |
|---|---|---|
| 3 | Sonstiges | Hauptuntersuchung - fällig - durchführen |

**Beschädigung #3:** Sonstiges: Hauptuntersuchung - fällig - durchführen

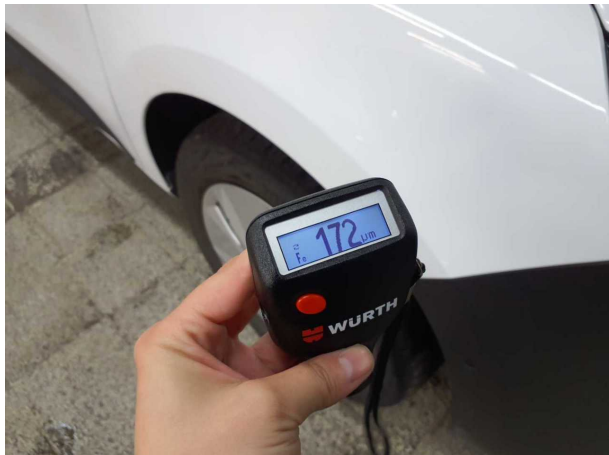
**Nachlackierung 1:** Kotflügel rechts

| Nr. | Ort | Wertminderung |
|---|---|---|
| 1 | Kotflügel rechts, fachgerecht ausgeführt, Reparaturrechnung nicht vorhanden | |
