LVV Nr 406633  
Hersteller Audi  
Model A6  
Variante DE - Kb5 45 3.0 TDI quattro EU6d, basis, 2020 - 2023  
3.0 45 TDI MHEV  
Listenpreis 59.467,21  
VIN WAUZZZF27PN082023  
Erstzulassungsdatum 1.7.2023  
Kennzeichen UL S1444

# Zustandsbericht/Minderwertgutachten-Leasing

| Hersteller | AUDI | Typ / Verkaufsbez. | A6 Avant 45 TDI quattro S tronic |

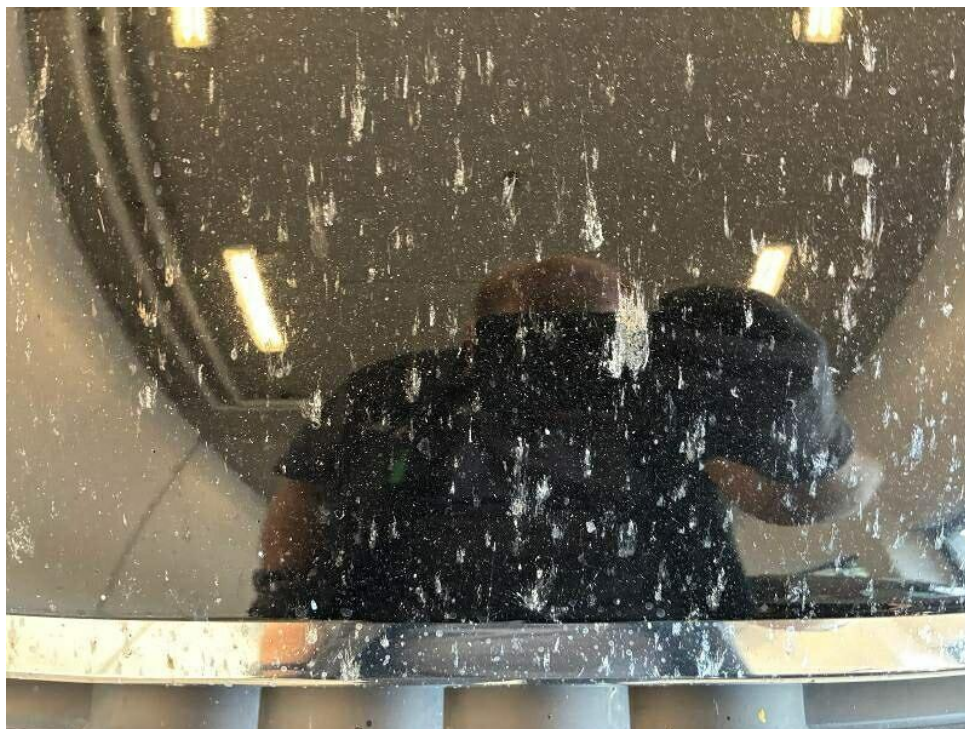
Bild 14 : Motorhaube Steinschlag

Motorhaube Steinschlag, (Bild 14)  
Kotflügel vorne links Steinschlag, (Bild 29)  
Frontscheibe Mikrosteinschlag, (Bild 31)  
Türe hinten links Kratzer, (Bild 28)  
Dachrahmen links Delle, (Bild 16)  
Innenraum + Sitze Gebrauchsspuren,

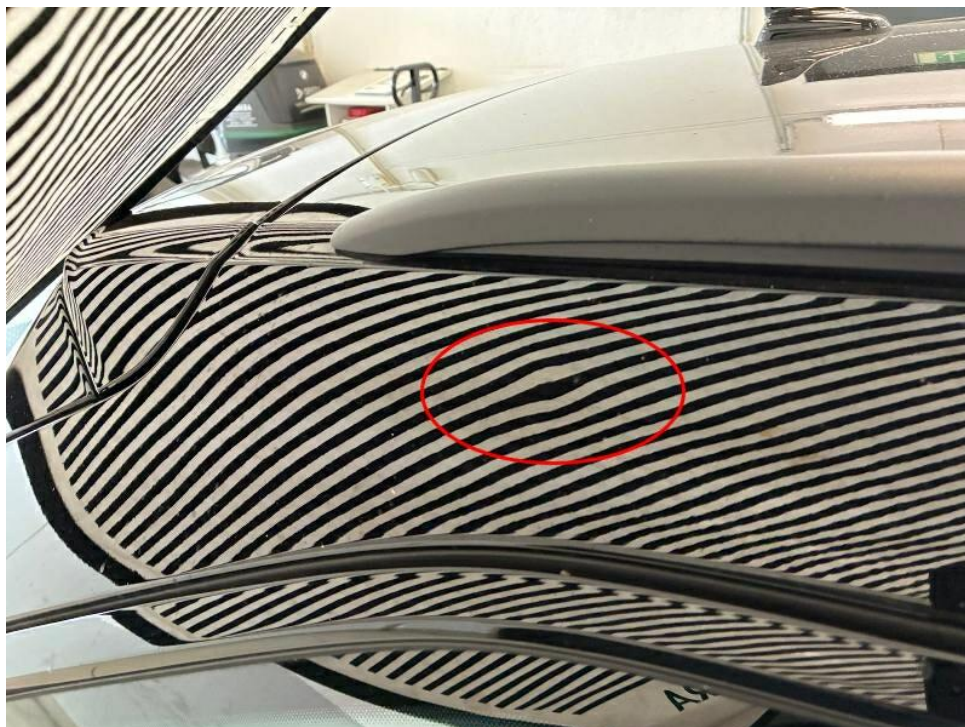
Bild 15 : Dachrahmen rechts Delle

1. Stoßfänger vorne Kratzer + Steinschlag, lackieren mit Lackaufbau (Bild 18, 19)
2. Kotflügel vorne rechts Kratzer, lackieren mit Lackaufbau (Bild 20)
3. Türe vorne rechts + hinten rechts Kratzer Vandalissmussschaden, lackieren mit Lackaufbau (Bild 21)
4. Seitenwand hinten links Delle, drücken (Bild 27)
5. Seitenwand hinten rechts Kratzer, lackieren mit Lackaufbau (Bild 22)
6. Stoßfänger hinten + Deko Kratzer + Delle + Beschädigung, instandsetzen (Bild 23, 24, 25, 26)
7. "T" Motor Geräusche, prüfen und Befund festlegen, Schadenerweiterung möglich
8. Dachrahmen rechts Delle, drücken (Bild 15)
9. Spiegelgehäuse links Kratzer, smart repair (Bild 30)
10. 2x Winterreifen unter 4mm, erneuern (Bild 17)

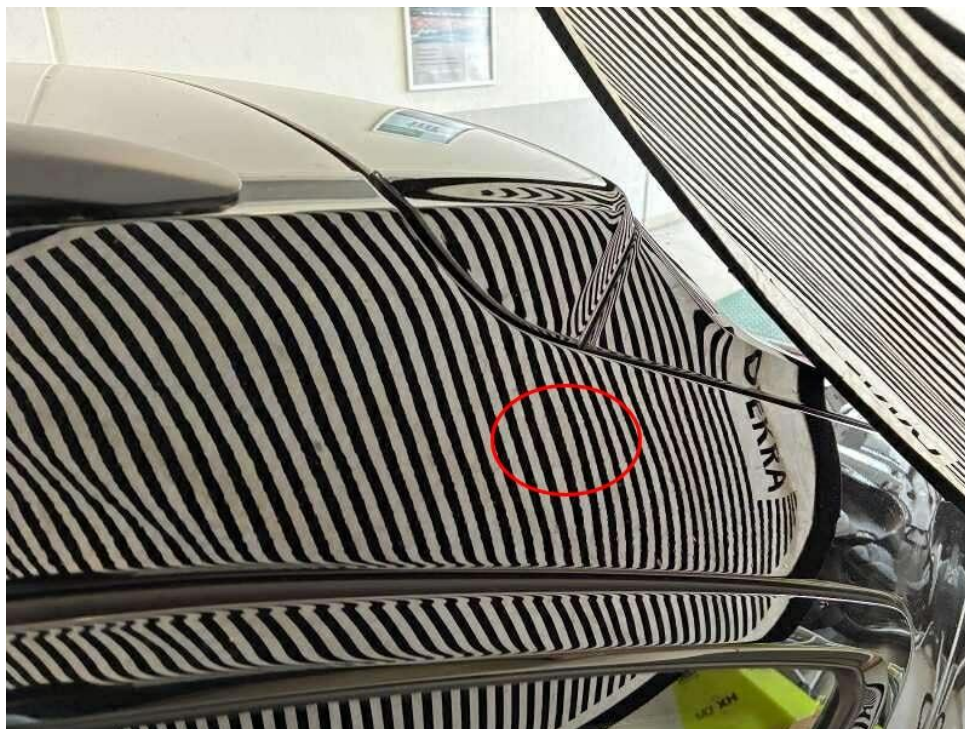
Bild 16 : Dachrahmen links Delle

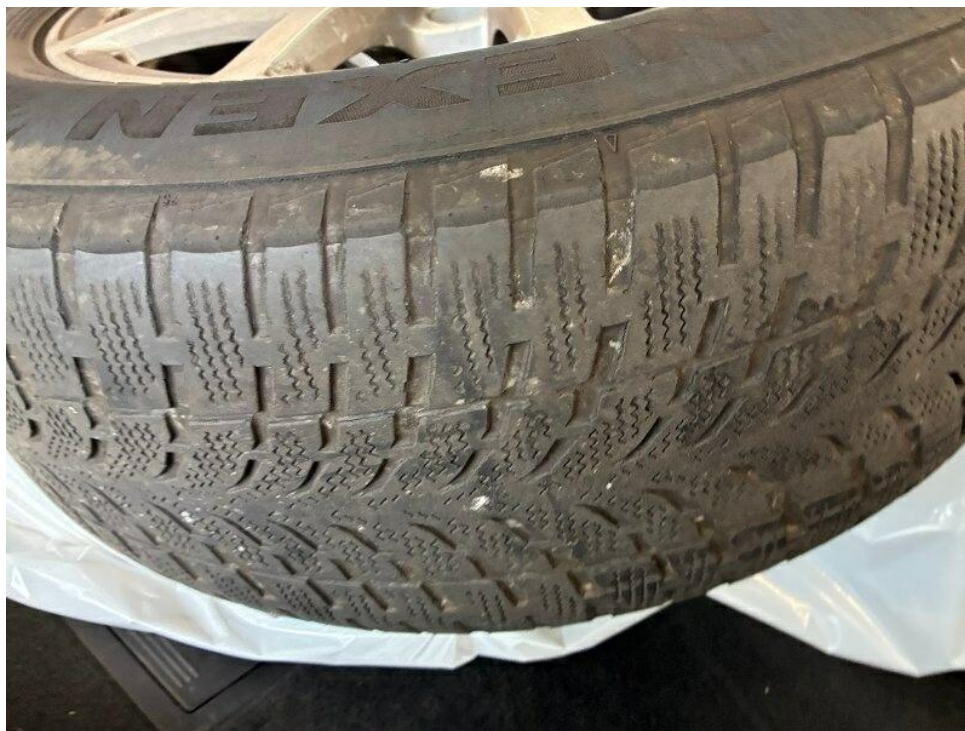
Bild 17 : 2x Winterreifen unter 4mm

| Reifenbezeichnung | Hersteller/Typ | Art | Profiltiefe |
|---|---|---|---|
| 225 / 60 R 17 99 H | Nexen / Winguard Sport 3 | W /S | 3 mm |

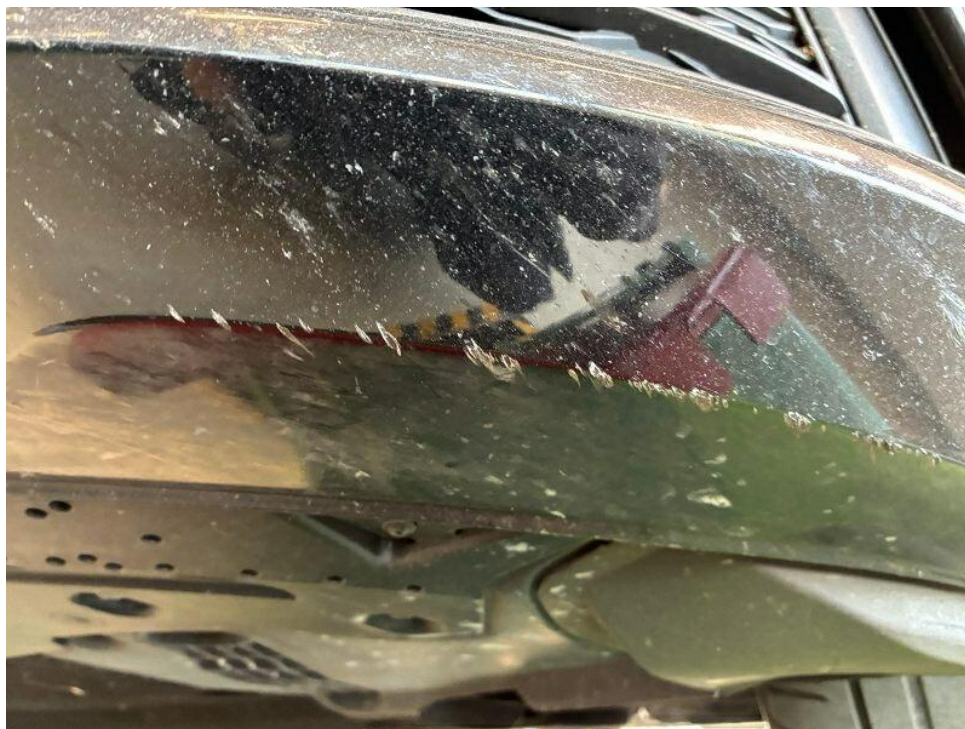
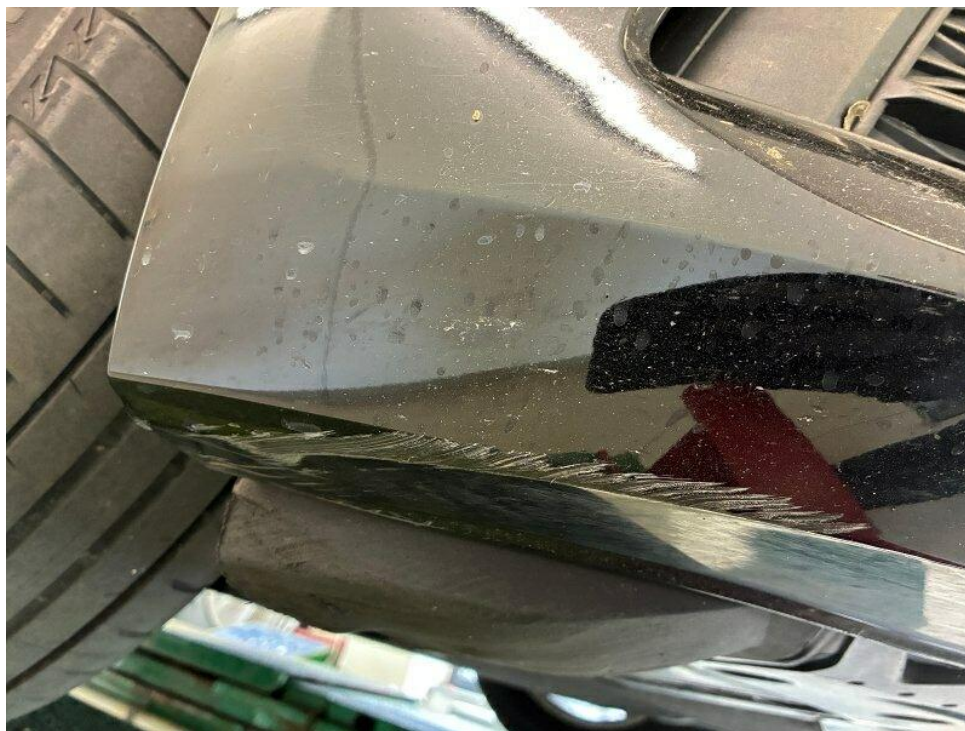
Bild 18 : Stoßfänger vorne Kratzer + Steinschlag

Bild 19 : Stoßfänger vorne Kratzer + Steinschlag

- Kotflügel vorne rechts bis 210µm, Türe hinten rechts bis 210µm, Stoßfänger hinten + vorne augenscheinlich lackiert

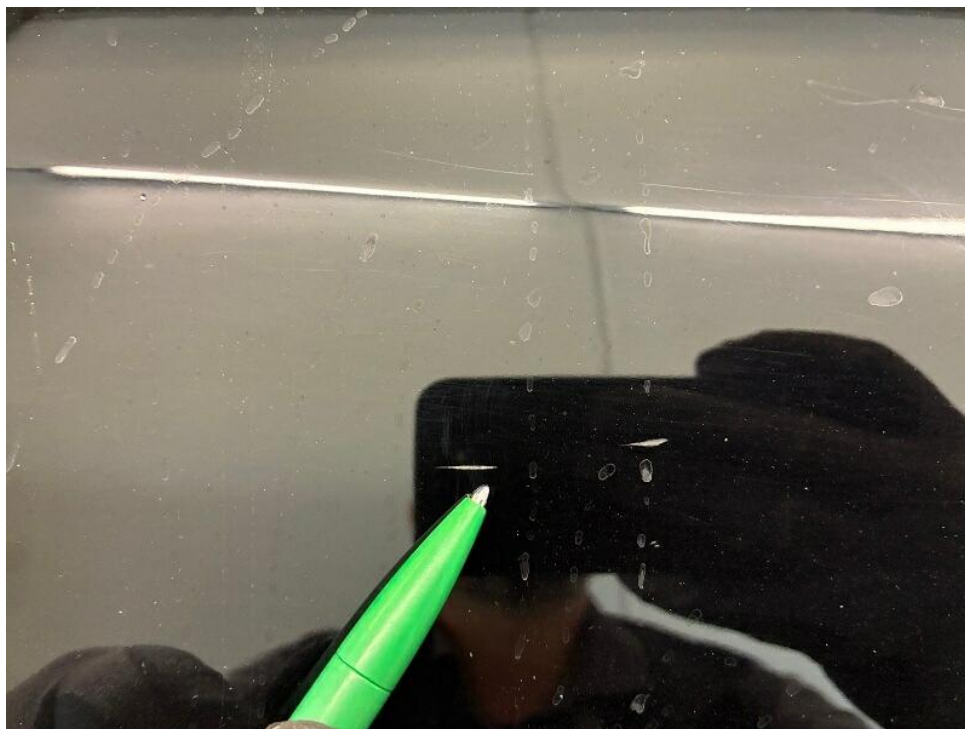
Bild 20 : Kotflügel vorne rechts Kratzer

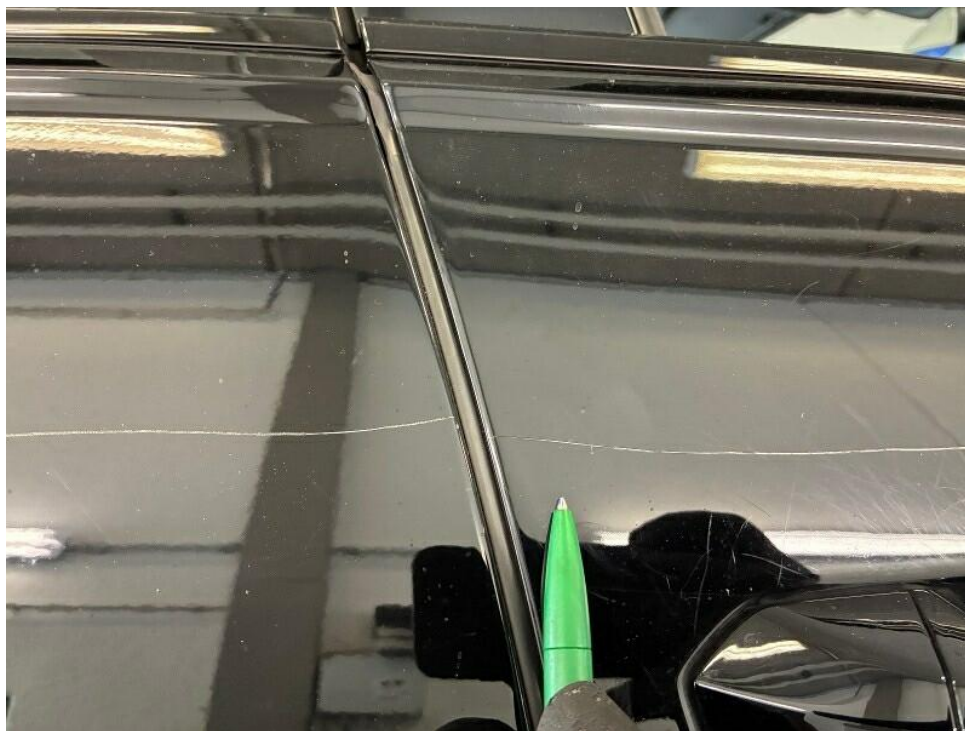
Bild 21 : Türe vorne rechts + hinten rechts Kratzer Vandalissmussschaden

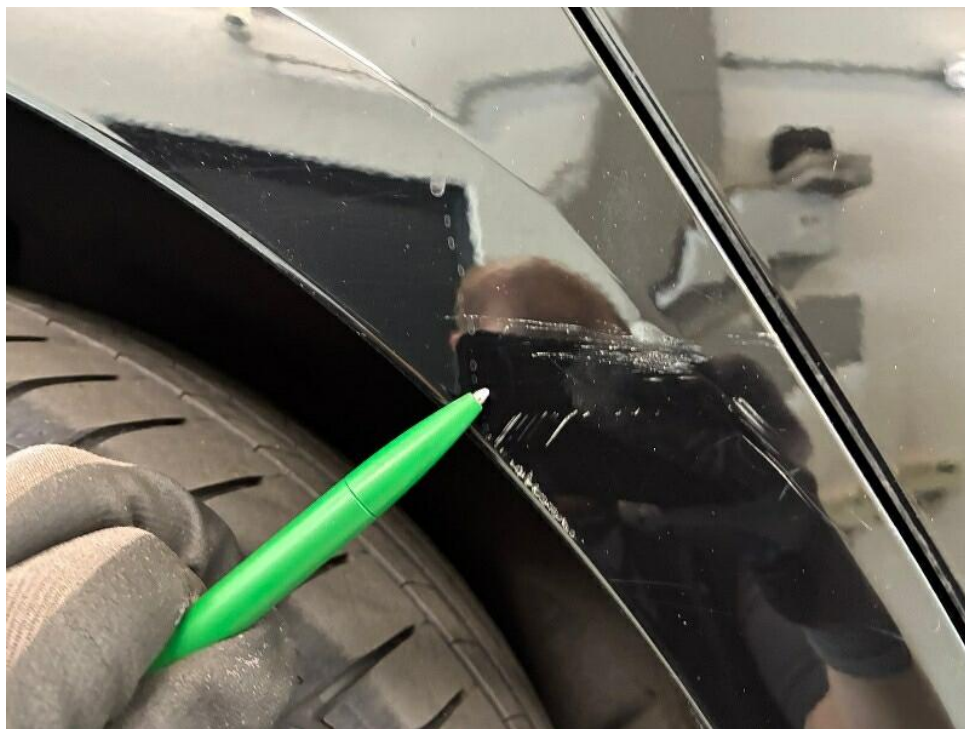
Bild 22 : Seitenwand hinten rechts Kratzer

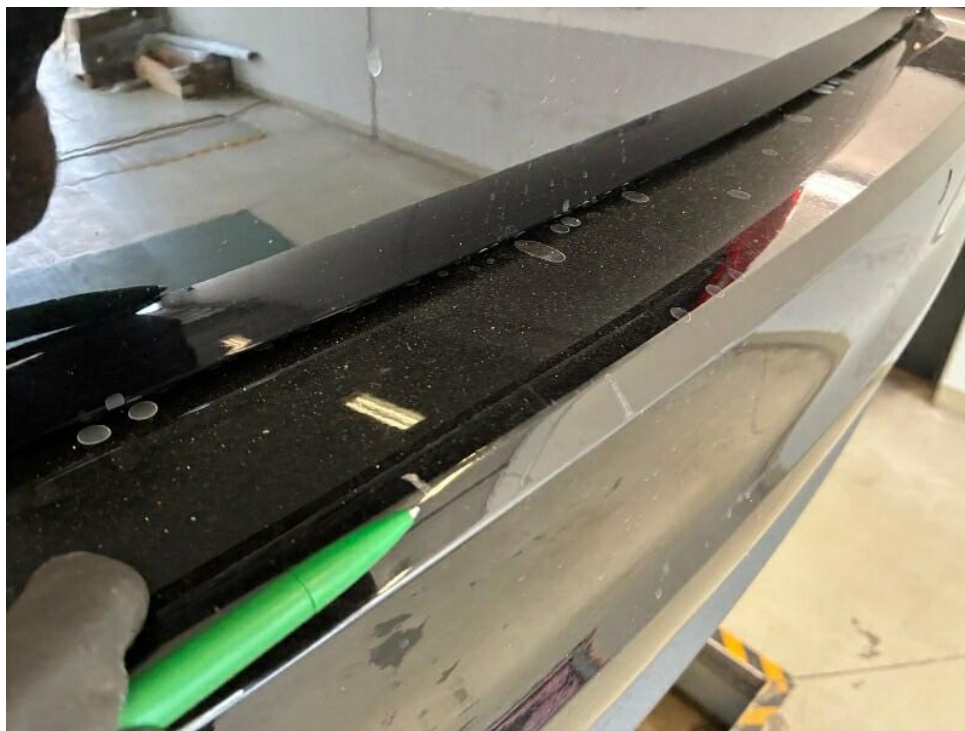
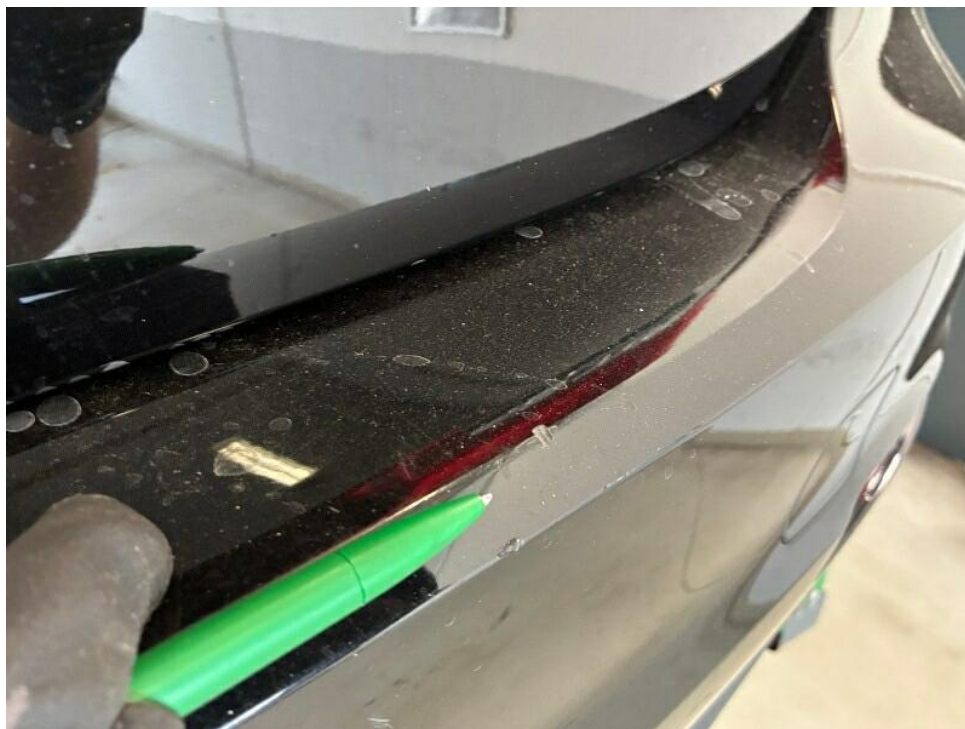
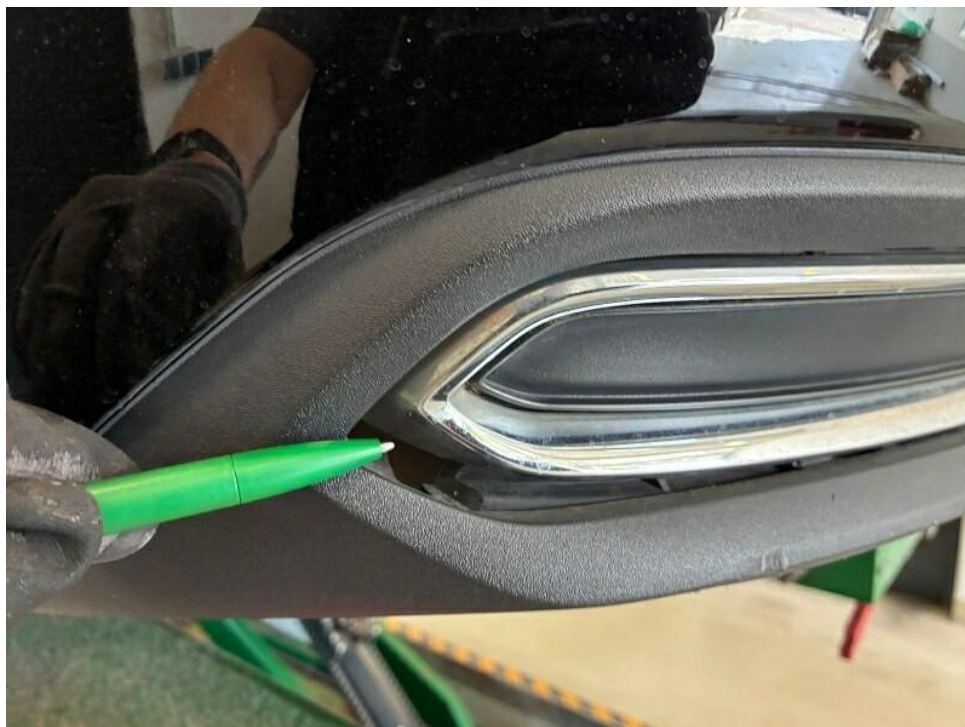
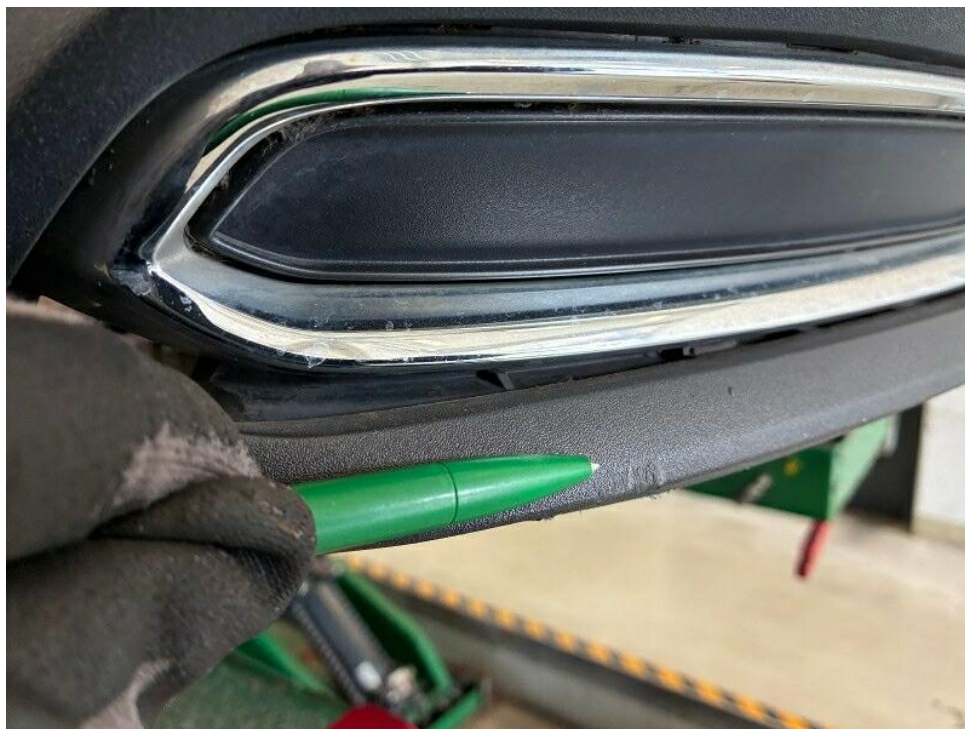
Bild 23 : Stoßfänger hinten + Deko Kratzer + Delle + Beschädigung

Bild 24 : Stoßfänger hinten + Deko Kratzer + Delle + Beschädigung

Bild 25 : Stoßfänger hinten + Deko Kratzer + Delle + Beschädigung

Bild 26 : Stoßfänger hinten + Deko Kratzer + Delle + Beschädigung

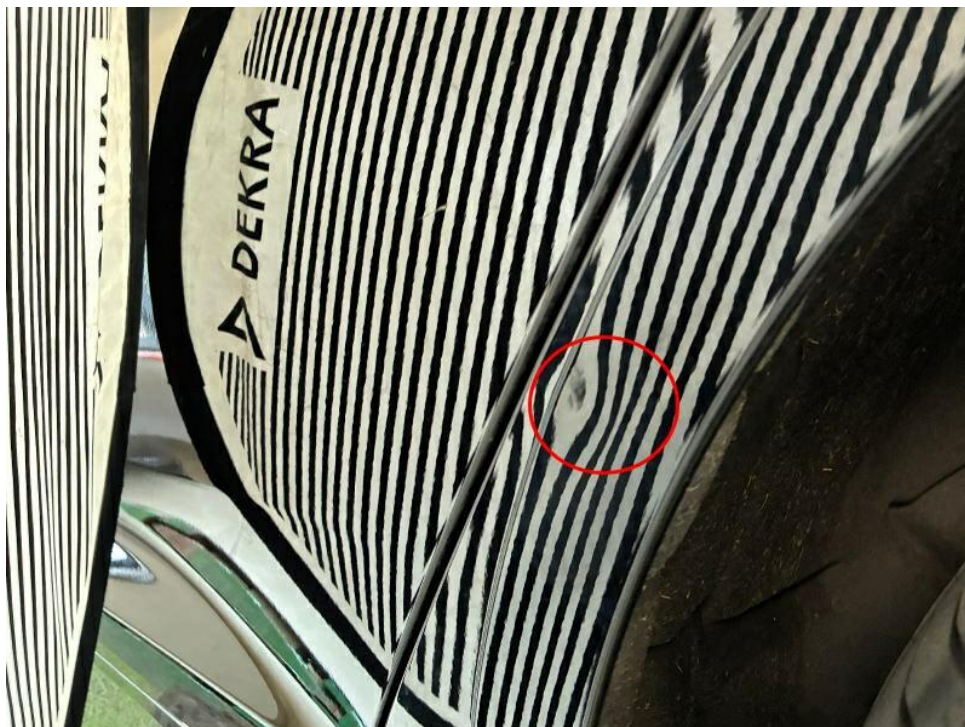
Bild 27 : Seitenwand hinten links Delle

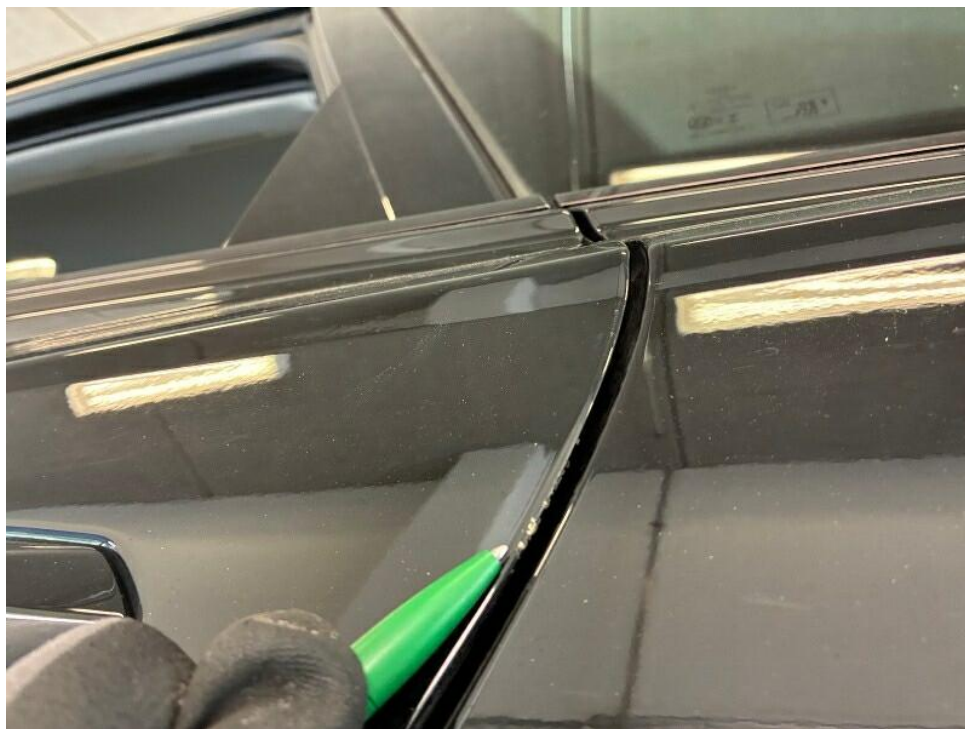
Bild 28 : Türe hinten links Kratzer

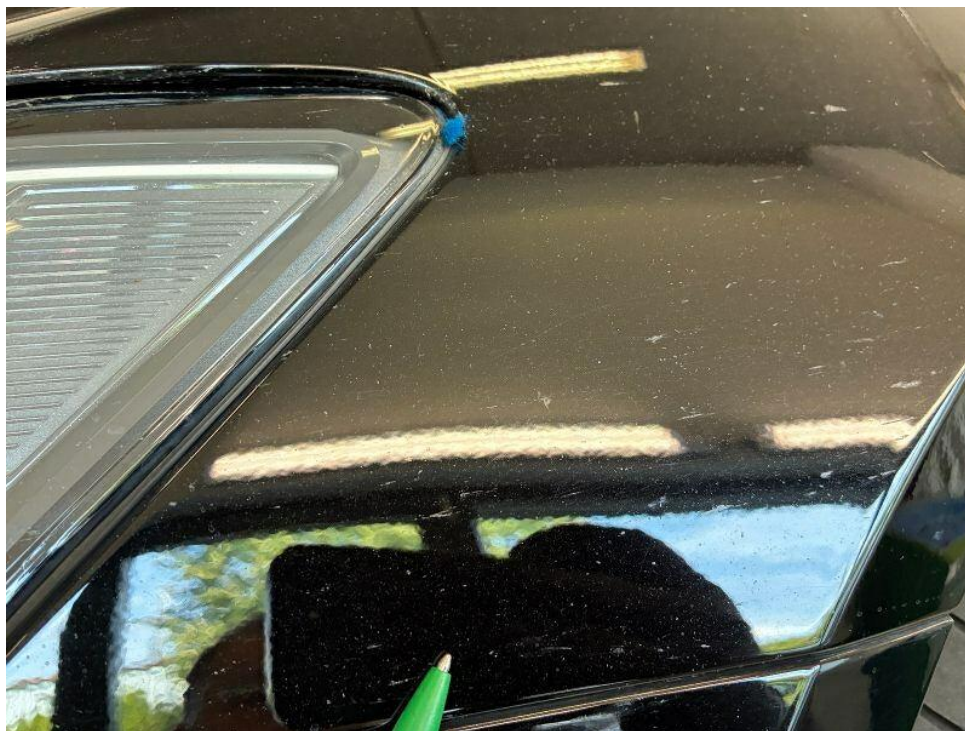
Bild 29 : Kotflügel vorne links Steinschlag

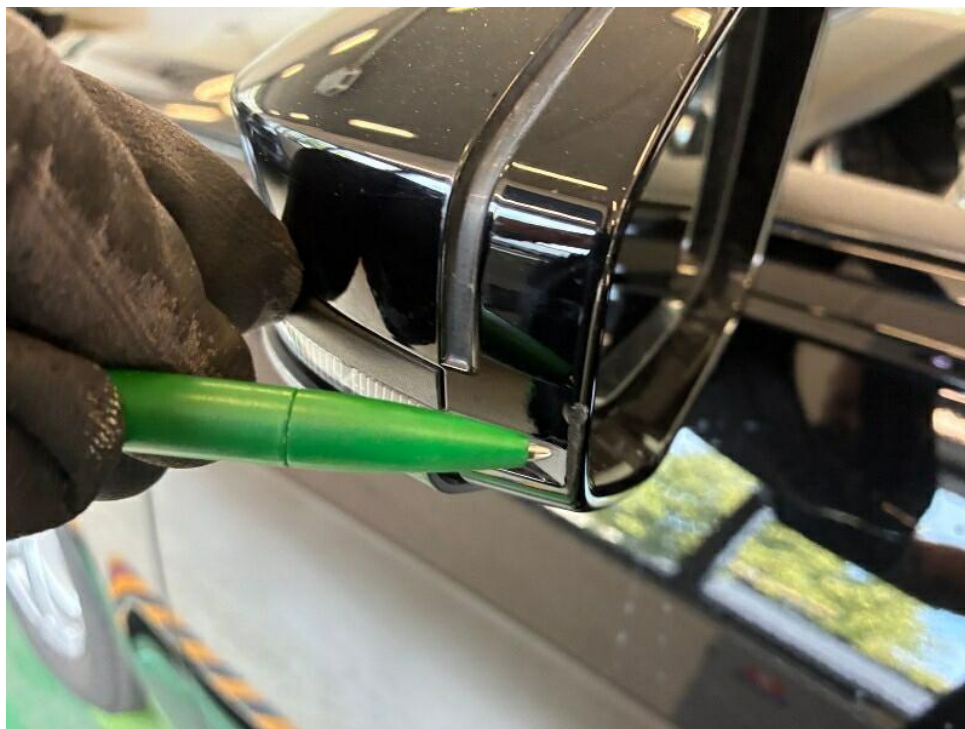
Bild 30 : Spiegelgehäuse links Kratzer

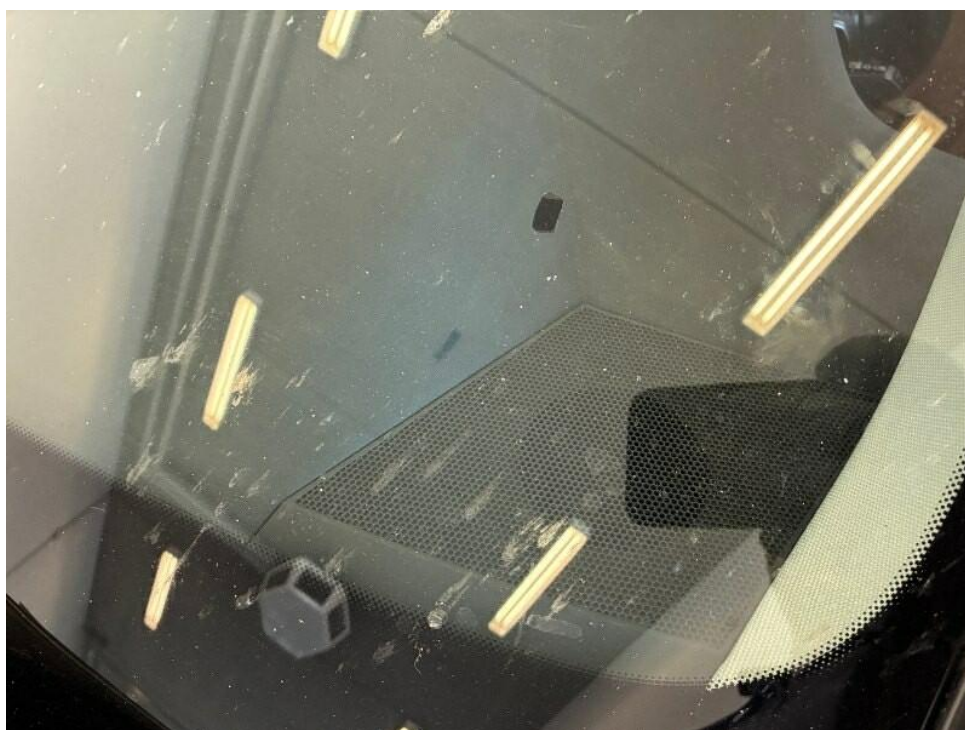
Bild 31 : Frontscheibe Mikrosteinschlag
