**Fahrzeug:** **BMW 3er-Reihe 330e xDrive Touring Advantage Automatic Kombi 5-türig 1998 ccm 292 PS / 215 KW Elektrisch 8-Gang Automatik**

| Amtliches Kennzeichen: | HD -MR 0309E | Fahrgestell-Nummer: | WBA6N71020FM82161 |

## Zustandsbericht

Inspection date: 23 Jul 2026  
**Protocol number: 46679020**  
Delivery date: 23 Jul 2026

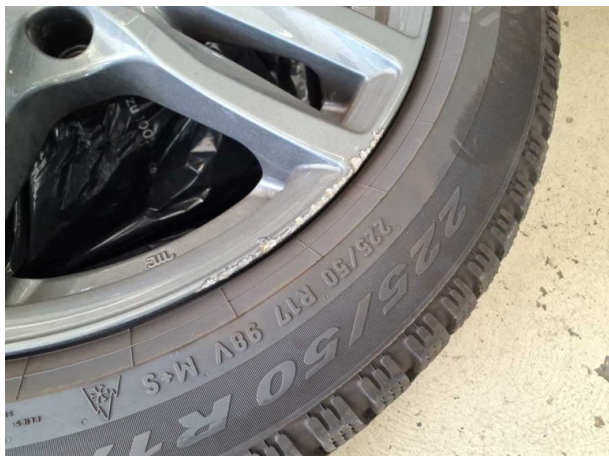
| Nr. | Bauteilgruppe | Beschreibung |
|---|---|---|
| 1 | 2.Radsatz | 1 Leichtmetallfelge - verkratzt / verschürft - kein Abzug |

**Beschädigung #1:** 2.Radsatz: 1 Leichtmetallfelge - verkratzt / verschürft - kein Abzug

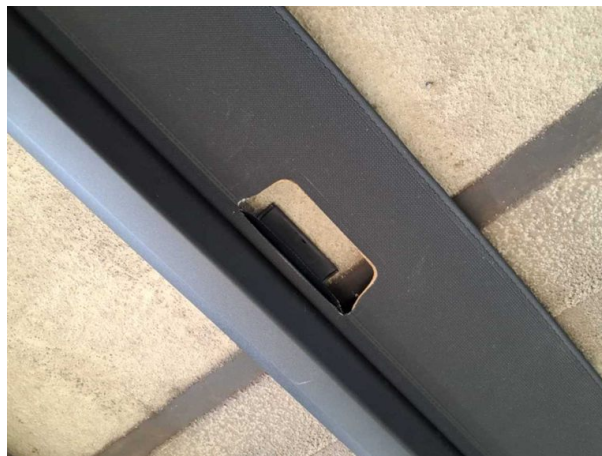
| Nr. | Bauteilgruppe | Beschreibung |
|---|---|---|
| 2 | Interieur | Laderaumabdeckung / Rollo (Abdeckung) - beschädigt - erneuern |

**Beschädigung #2:** Interieur: Laderaumabdeckung / Rollo (Abdeckung) - beschädigt - erneuern

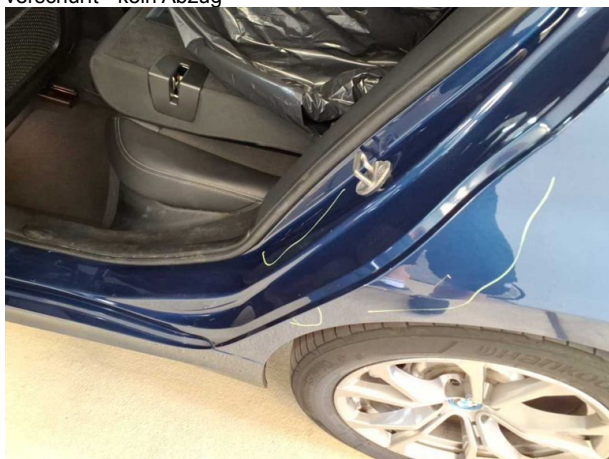
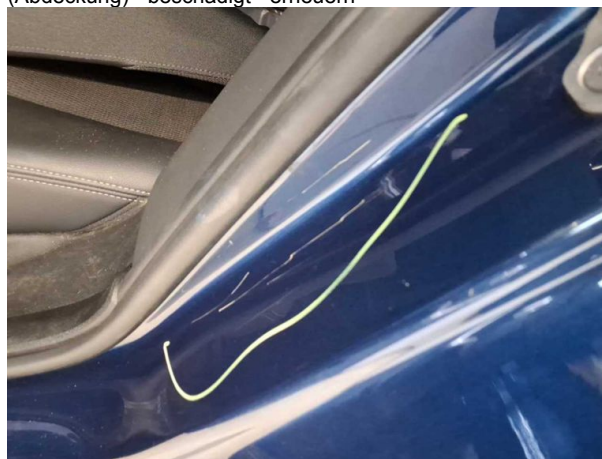
| Nr. | Bauteilgruppe | Beschreibung |
|---|---|---|
| 3 | Seitenwand links | Einstieg - verkratzt / verschürft - Smart Repair |

**Beschädigung #3:** Seitenwand links: Einstieg - verkratzt / verschürft - Smart Repair

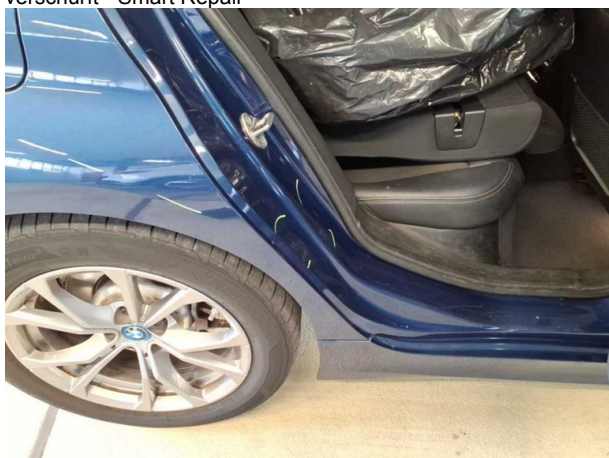
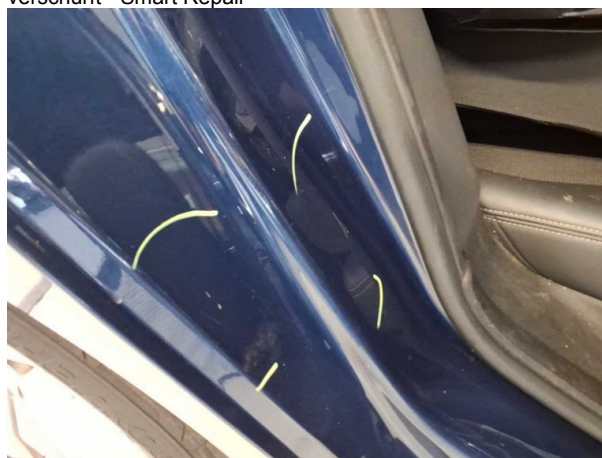
| Nr. | Bauteilgruppe | Beschreibung |
|---|---|---|
| 4 | Seitenwand rechts | Einstieg - verkratzt / verschürft - Smart Repair |

**Beschädigung #4:** Seitenwand rechts: Einstieg - verkratzt / verschürft - Smart Repair

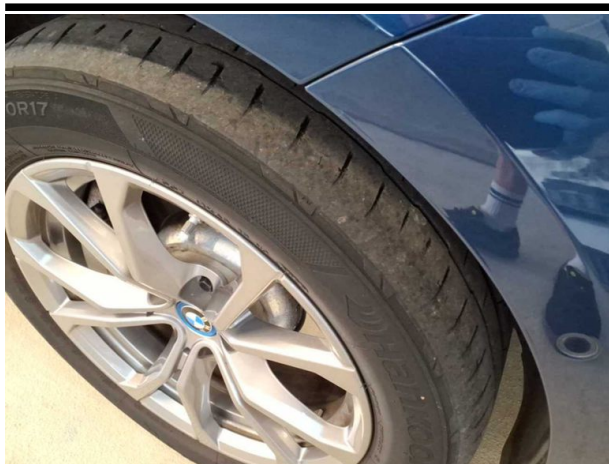
| Nr. | Bauteilgruppe | Beschreibung |
|---|---|---|
| 5 | Vermessung | Fahrwerk - Fehlstellung - einstellen/justieren |

**Beschädigung #5:** Vermessung: Fahrwerk - Fehlstellung - einstellen/justieren

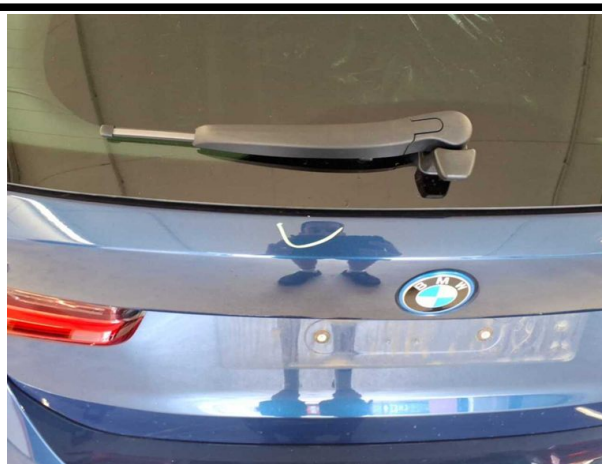
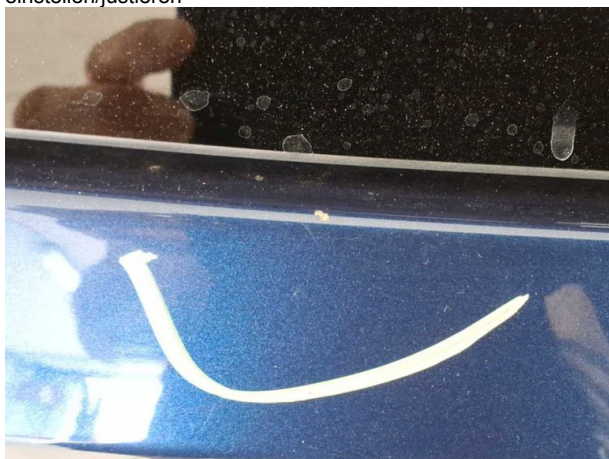
| Nr. | Bauteilgruppe | Beschreibung |
|---|---|---|
| 6 | Heckklappe/-tür | Heckklappe - verkratzt / verschürft - Smart Repair |

**Beschädigung #6:** Heckklappe/-tür: Heckklappe - verkratzt / verschürft - Smart Repair

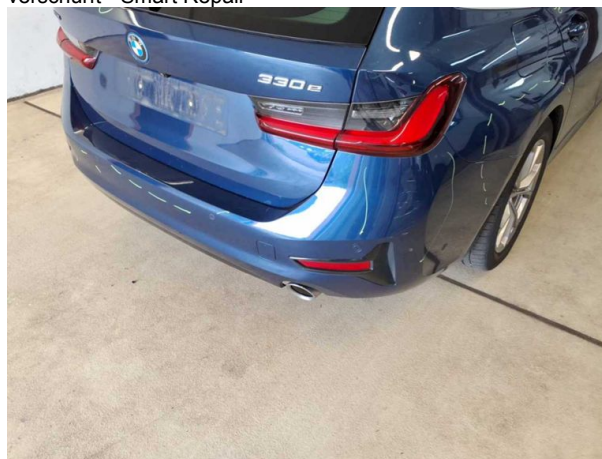
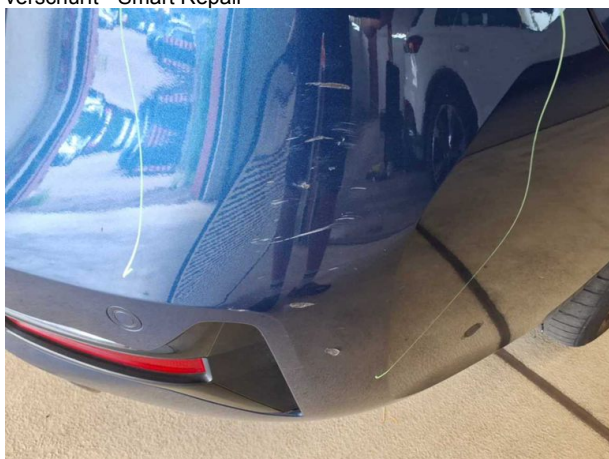
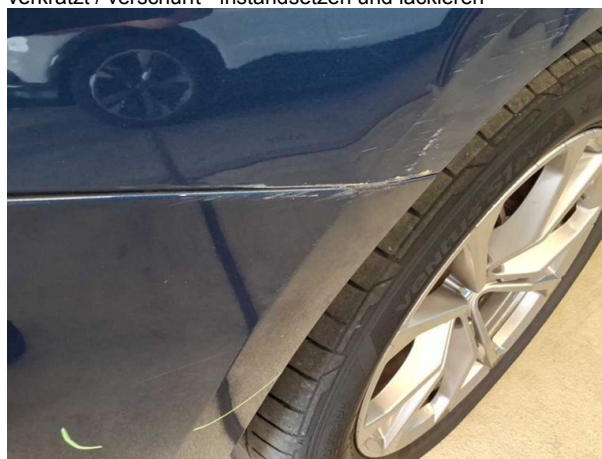
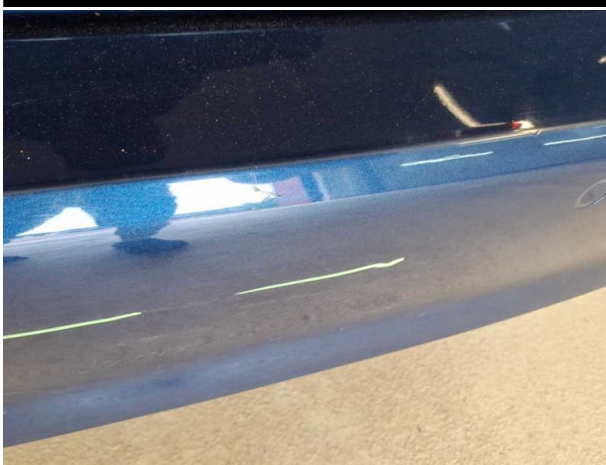
| Nr. | Bauteilgruppe | Beschreibung |
|---|---|---|
| 8 | Stoßfänger hinten | Stoßfänger hinten - verkratzt / verschürft - instandsetzen und lackieren |

**Beschädigung #8:** Stossfänger hinten: Stossfänger hinten - verkratzt / verschürft - instandsetzen und lackieren

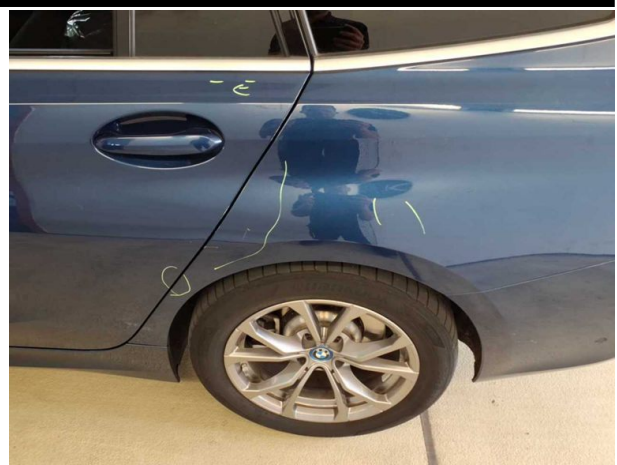
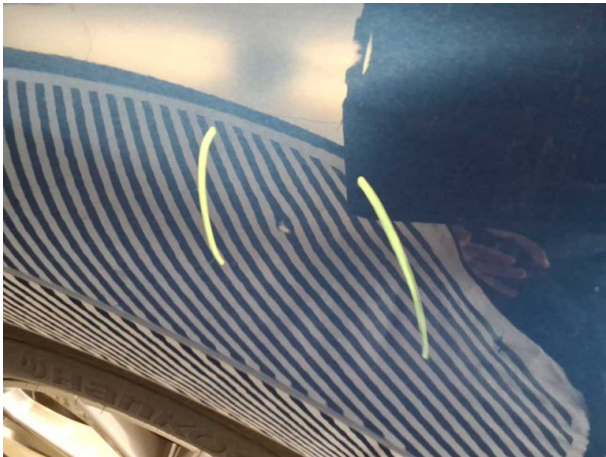
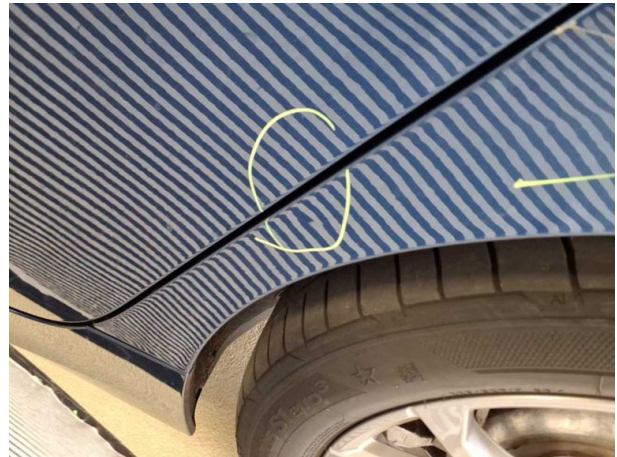
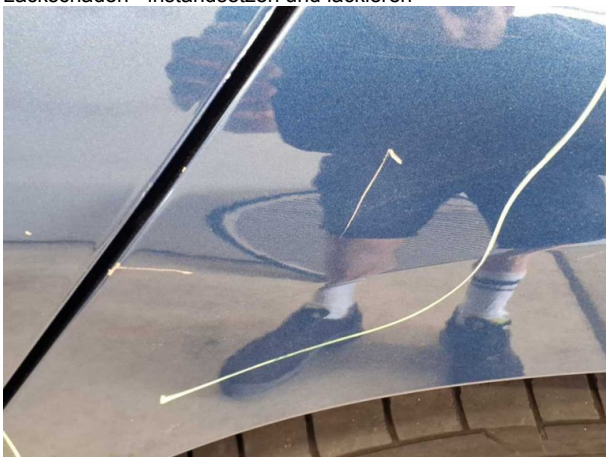
| Nr. | Bauteilgruppe | Beschreibung |
|---|---|---|
| 9 | Seitenwand links | Seitenwand - Delle / Lackschaden - instandsetzen und lackieren |

**Beschädigung #9:** Seitenwand links: Seitenwand - Delle / Lackschaden - instandsetzen und lackieren

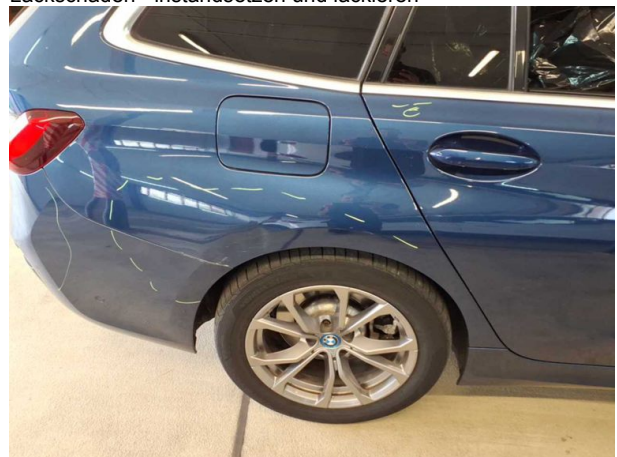
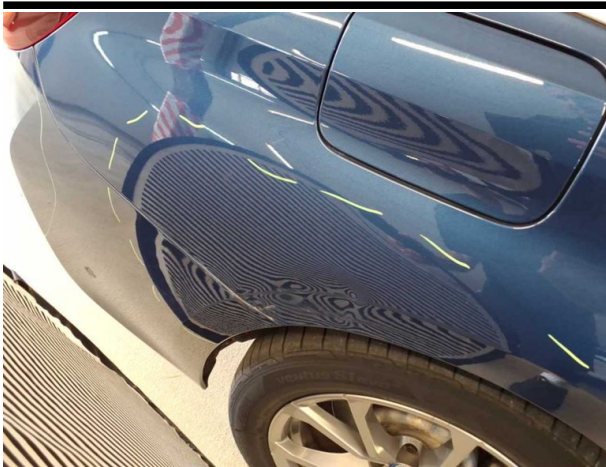
| Nr. | Bauteilgruppe | Beschreibung |
|---|---|---|
| 10 | Seitenwand rechts | Seitenwand - Delle / Lackschaden - instandsetzen und lackieren |

**Beschädigung #10:** Seitenwand rechts: Seitenwand - Delle / Lackschaden - instandsetzen und lackieren

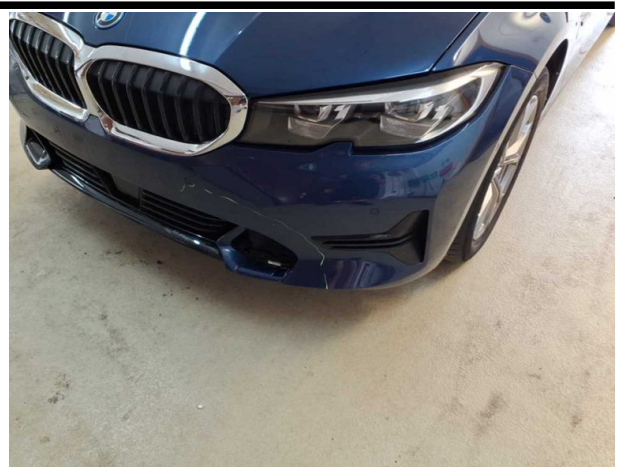
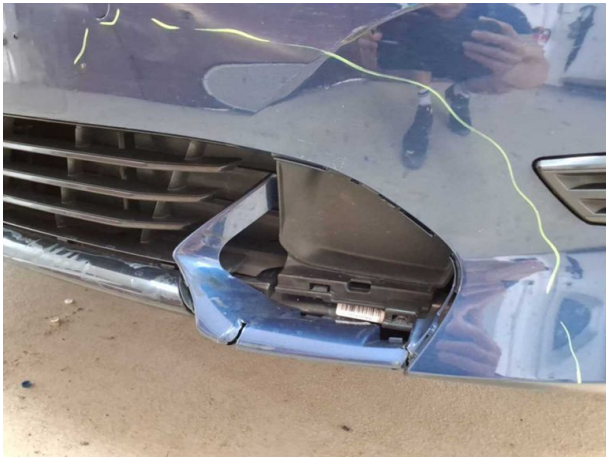
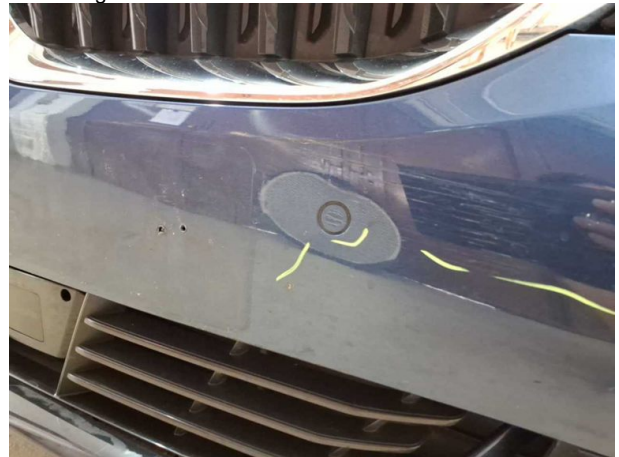
| Nr. | Bauteilgruppe | Beschreibung |
|---|---|---|
| 11 | Stoßfänger vorn | Stoßfänger vorn - beschädigt - erneuern |

**Beschädigung #11:** Stossfänger vorn: Stossfänger vorn - beschädigt - erneuern

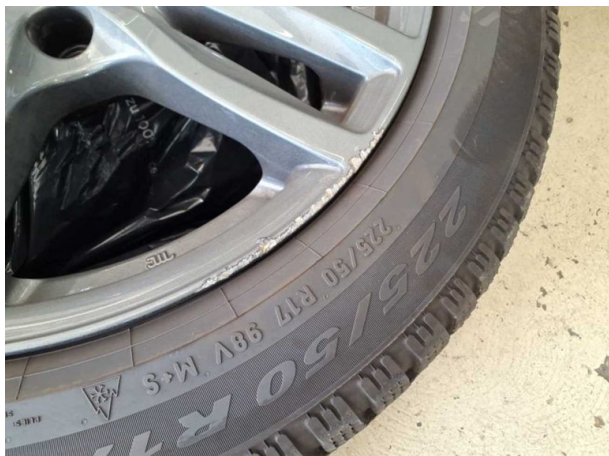
| No. | Component group | Description |
|---|---|---|
| 1 | 2nd wheel set | 1 alloy rim - Scratched - No deduction |

**Damage #1:** 2nd wheel set: 1 alloy rim - Scratched - No deduction

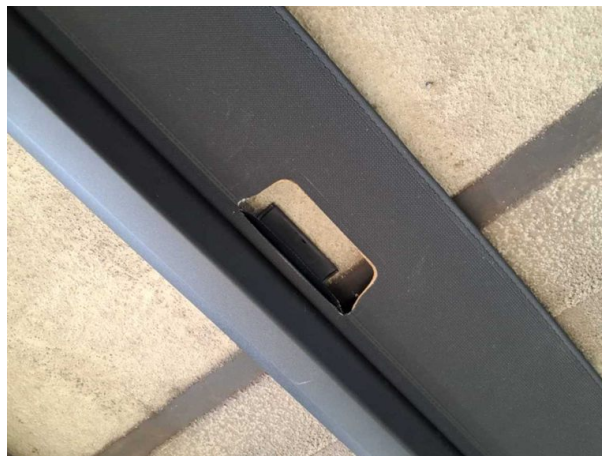
| No. | Component group | Description |
|---|---|---|
| 2 | Interior | Boot cover / roller cover (Abdeckung) - Damaged - Replace |

**Damage #2:** Interior: Boot cover / roller cover (Abdeckung) - Damaged - Replace

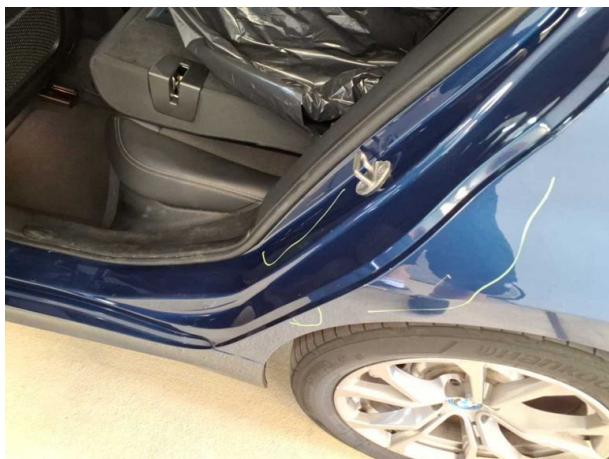
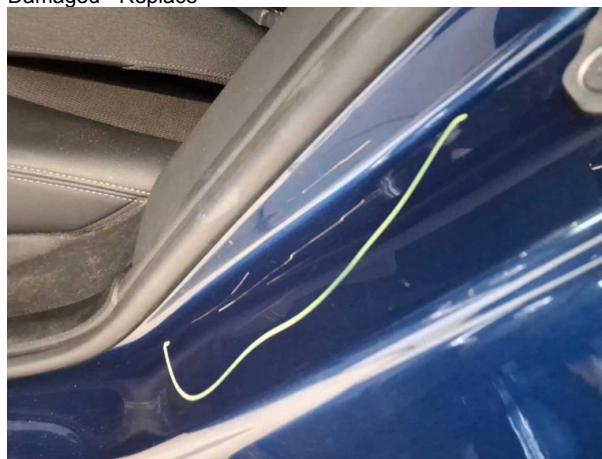
| No. | Component group | Description |
|---|---|---|
| 3 | Side panel - rear left side | Sill - Scratched - Smart repair |

**Damage #3:** Side panel - rear left side: Sill - Scratched - Smart repair

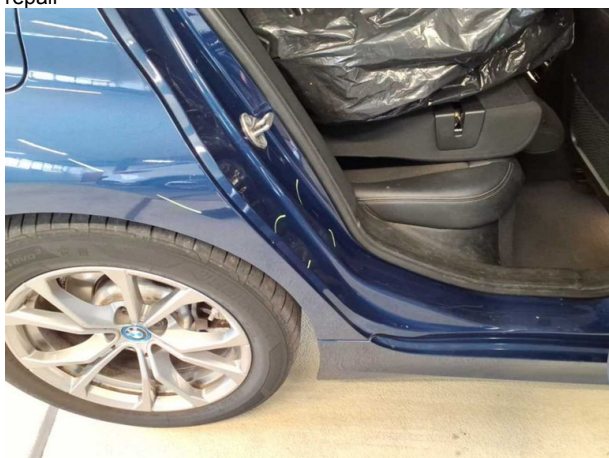
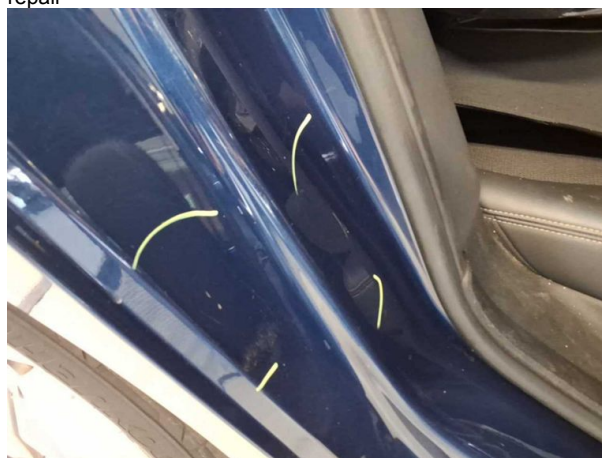
| No. | Component group | Description |
|---|---|---|
| 4 | Side panel - rear right side | Sill - Scratched - Smart repair |

**Damage #4:** Side panel - rear right side: Sill - Scratched - Smart repair

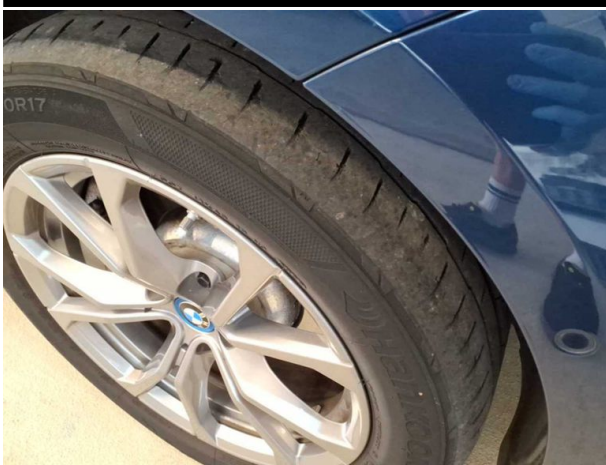
| No. | Component group | Description |
|---|---|---|
| 5 | Measurement | Undercarriage - Malposition - Set / adjust |

**Damage #5:** Measurement: Undercarriage - Malposition - Set / adjust

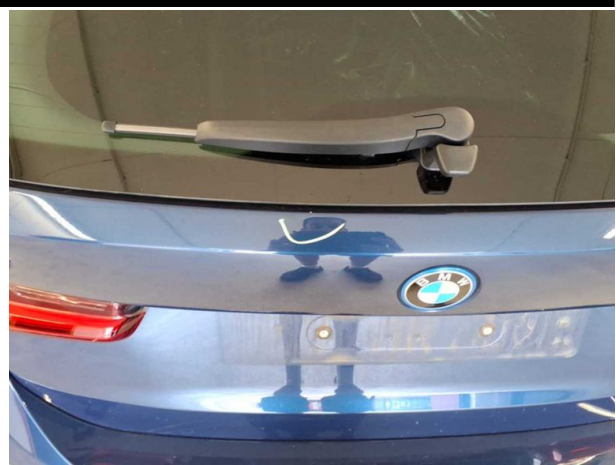
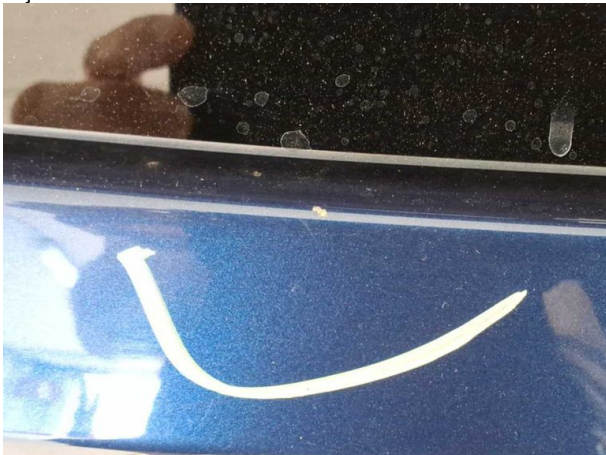
| No. | Component group | Description |
|---|---|---|
| 6 | Boot lid / rear door | Boot lid - Scratched - Smart repair |

**Damage #6:** Boot lid / rear door: Boot lid - Scratched - Smart repair

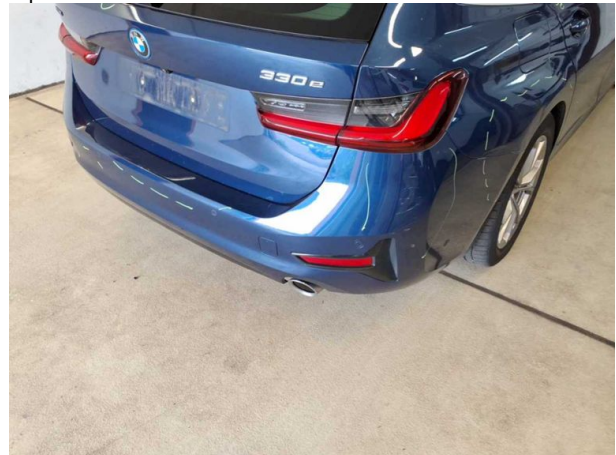
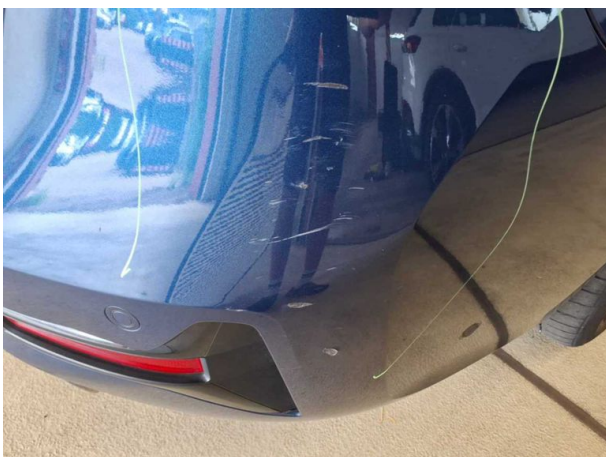
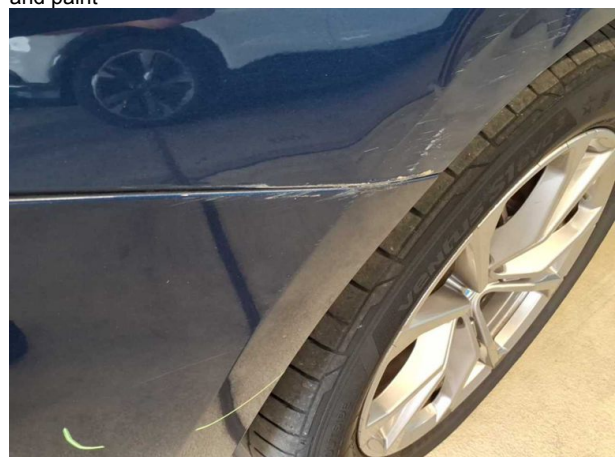
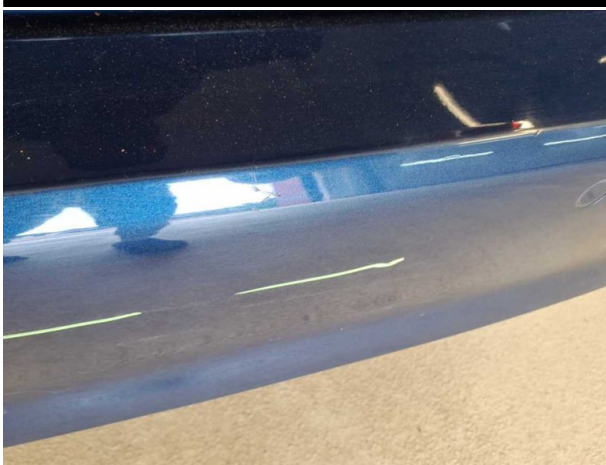
| No. | Component group | Description |
|---|---|---|
| 8 | Rear bumper | Rear bumper - Scratched - Repair and paint |

**Damage #8:** Rear bumper: Rear bumper - Scratched - Repair and paint

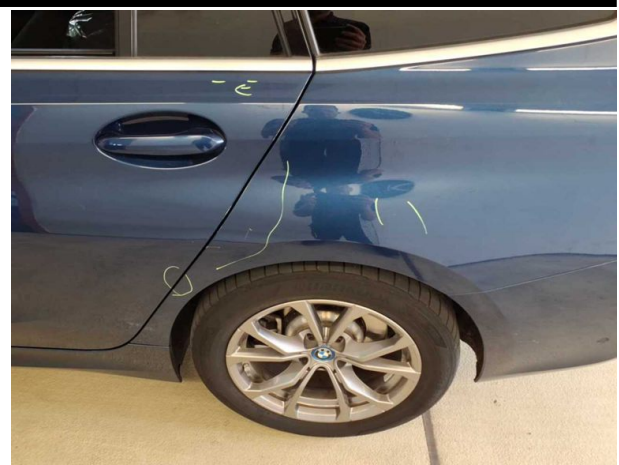
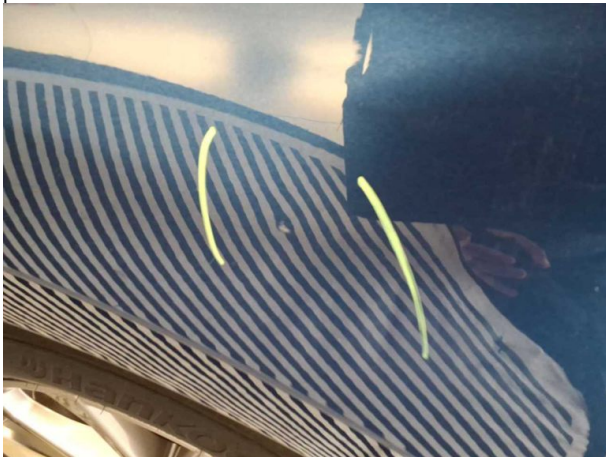
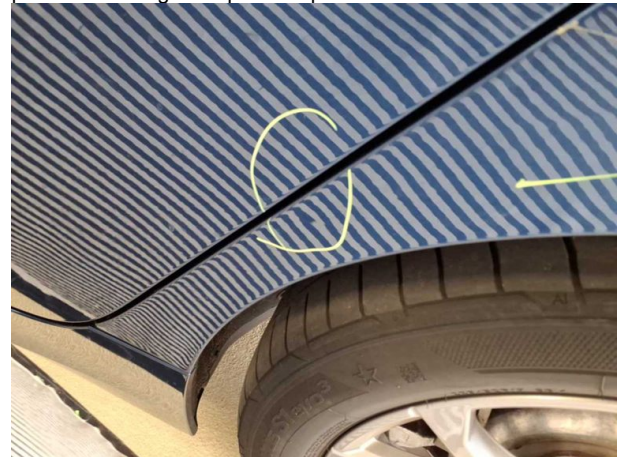
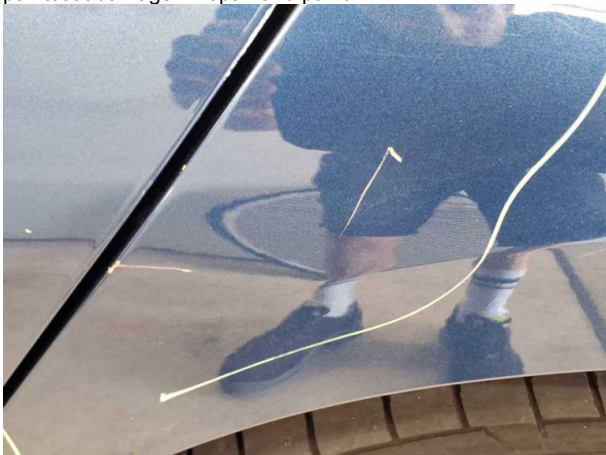
| No. | Component group | Description |
|---|---|---|
| 9 | Side panel - rear left side | Side panel - Dent / paintcoat damage - Repair and paint |

**Damage #9:** Side panel - rear left side: Side panel - Dent / paintcoat damage - Repair and paint

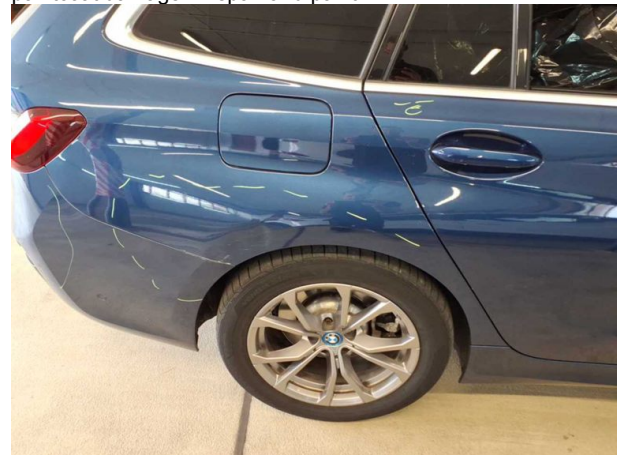
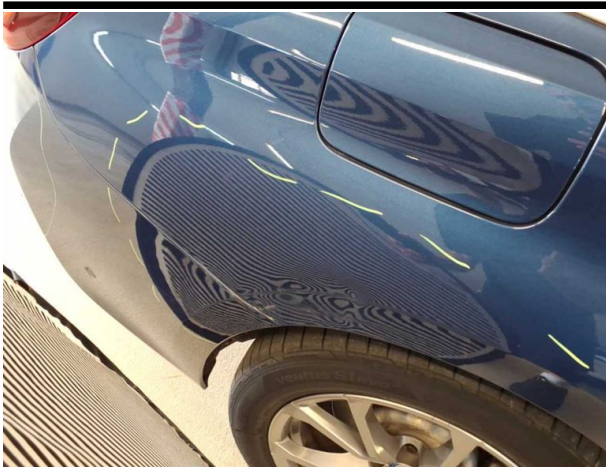
| No. | Component group | Description |
|---|---|---|
| 10 | Side panel - rear right side | Side panel - Dent / paintcoat damage - Repair and paint |

**Damage #10:** Side panel - rear right side: Side panel - Dent / paintcoat damage - Repair and paint

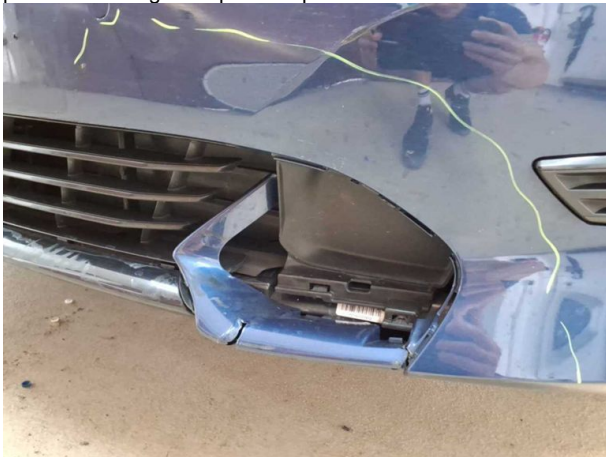
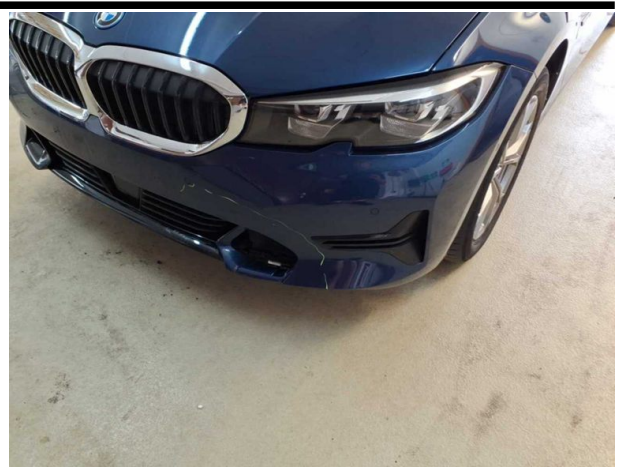
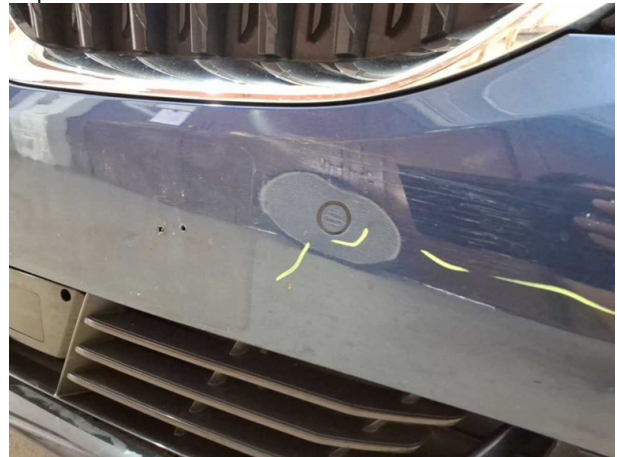
| No. | Component group | Description |
|---|---|---|
| 11 | Front bumper | Front bumper - Damaged - Replace |

**Damage #11:** Front bumper: Front bumper - Damaged - Replace
