» Übersicht

Auftrags-Nr: 1002332807
Besichtigt am: 24.02.2026 09:29
Berichts-Nr: 10105423
FIN: WAUZZZF4XPA039417

» Fahrzeugdaten

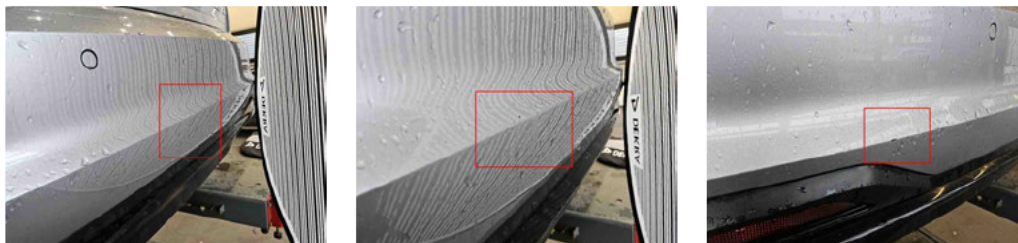
1 - Stoßfänger hinten - Delle(n) und Kratzer - Instandsetzen + lackieren
