## Bewertungsgutachten

SE DI29E

KNAC481CPR5198912

| Typ / Verkaufsbezeichnung | CV / EV6 77,4-kWh AWD |

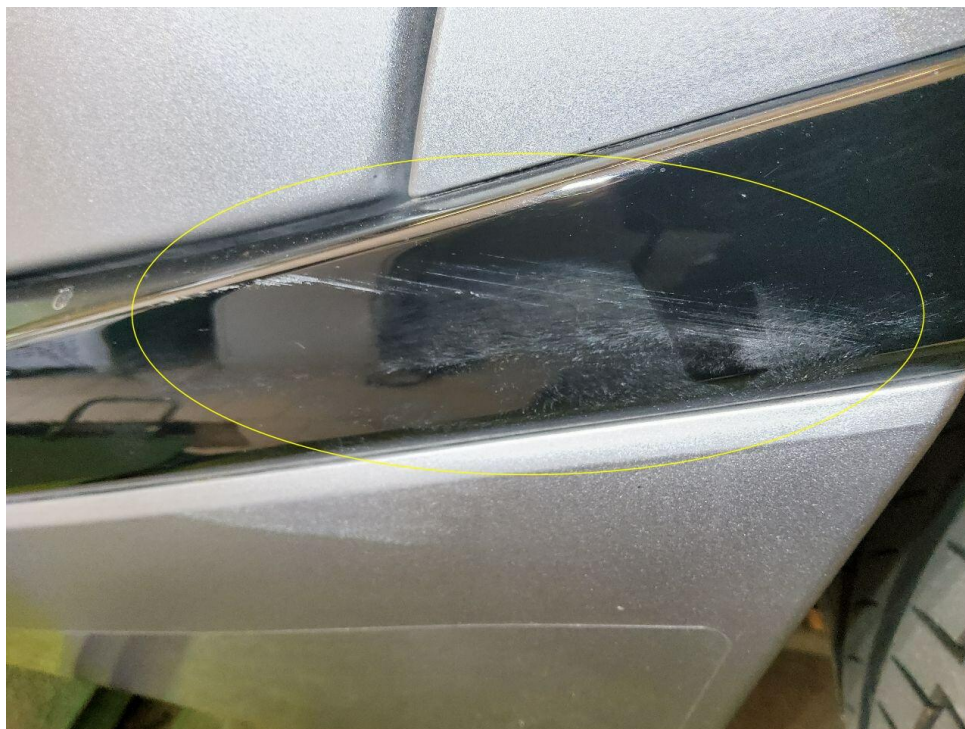
Bild 7 : Stoßleiste Tür hinten links zerkratzt

Stoßleiste Tür hinten links zerkratzt, erneuern (Bild 7); Radlaufleiste hinten rechts zerkratzt, erneuern (Bild 9).

| Bezeichnung des Schadens / Rep.-Weg | Rep.Kost<br>brutto | Anrechn. | Minderwert<br>brutto |
|---|---|---|---|
| 1. Stoßleiste Tür hinten links zerkratzt,<br>erneuern (Bild 7) | 703 | anteilig | -414 |

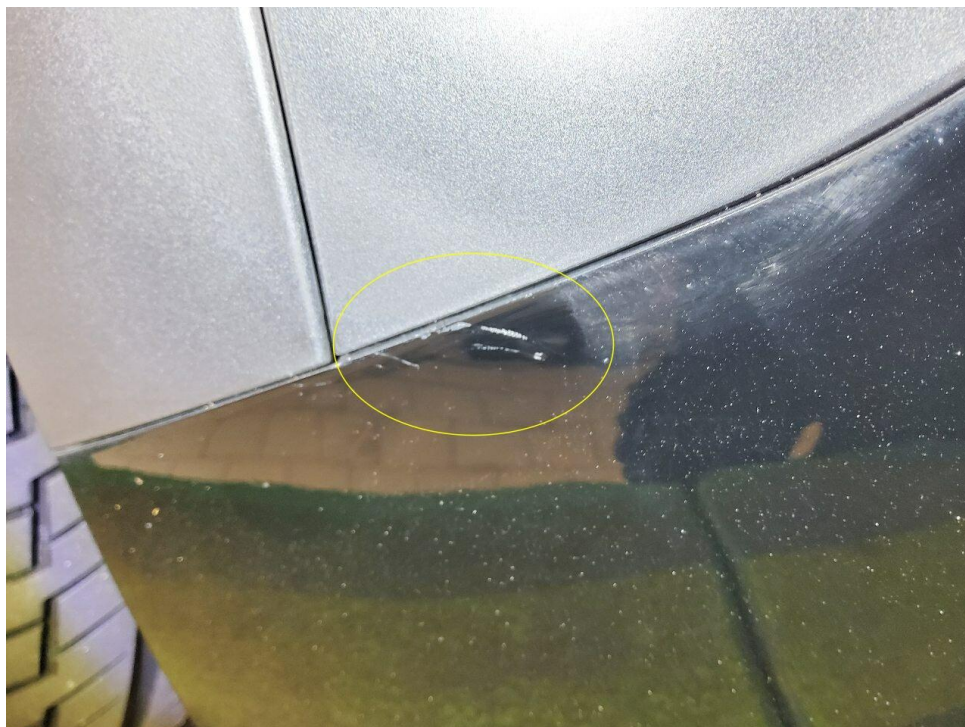
Bild 8 : Mittelblende Stoßfänger hinten links zerkratzt

Mittelblende Stoßfänger hinten links zerkratzt, (Bild 8).

Mittelblende Stoßfänger hinten links zerkratzt,  
 (Bild 8)

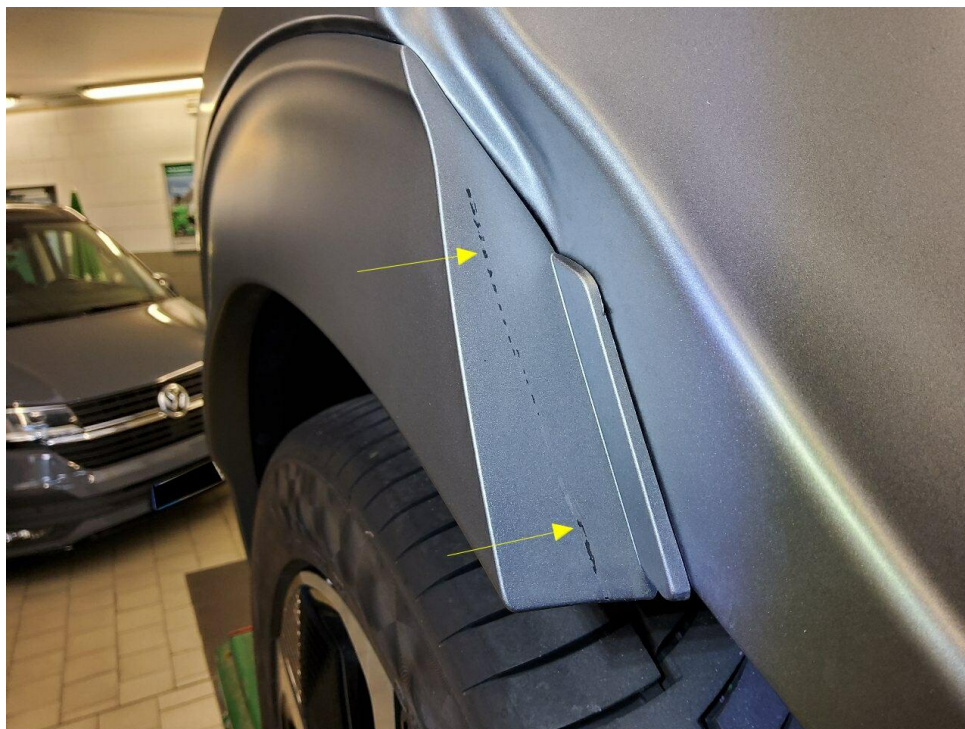
Bild 9 : Radlaufleiste hinten rechts zerkratzt

| Bezeichnung des Schadens / Rep.-Weg | Rep.Kost<br>brutto | Anrechn. | Minderwert<br>brutto |
|---|---|---|---|
| 2. Radlaufleiste hinten rechts zerkratzt,<br>erneuern (Bild 9) | 206 | anteilig | -121 |
