# Beschrijvingsformulier

Kenteken: XXXXXXXXXX (chassisnr: VXEVBVHRKMZ071294)

## OPEL VIVARO 1.5 CDTI L1H1 EDIT. AIRCO/NAV/PDC

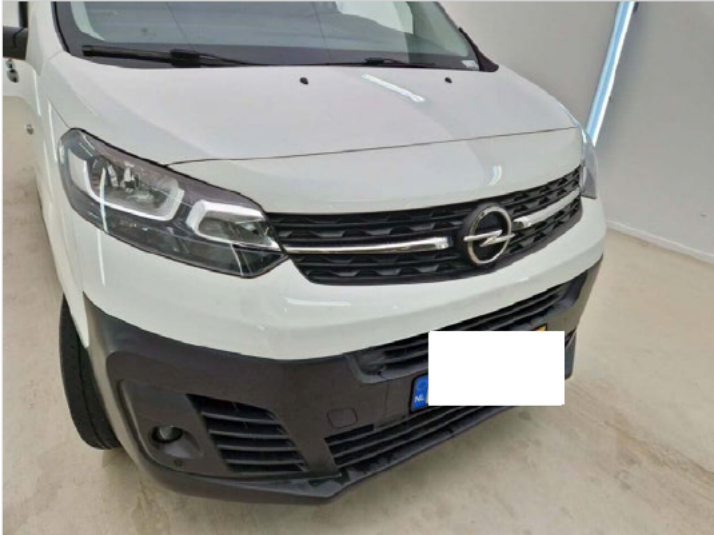
1. schade1

| <b>Deel:</b><br>Voorzijde<br><b>Omschrijving:</b><br>Steenslag<br><b>Gegeven oplossing:</b><br>Inlaken en polijsten | | <b>Deel:</b><br>Portier rechtsvoor<br><b>Omschrijving:</b><br>Deuk<br><b>Gegeven oplossing:</b><br>Restylen | |

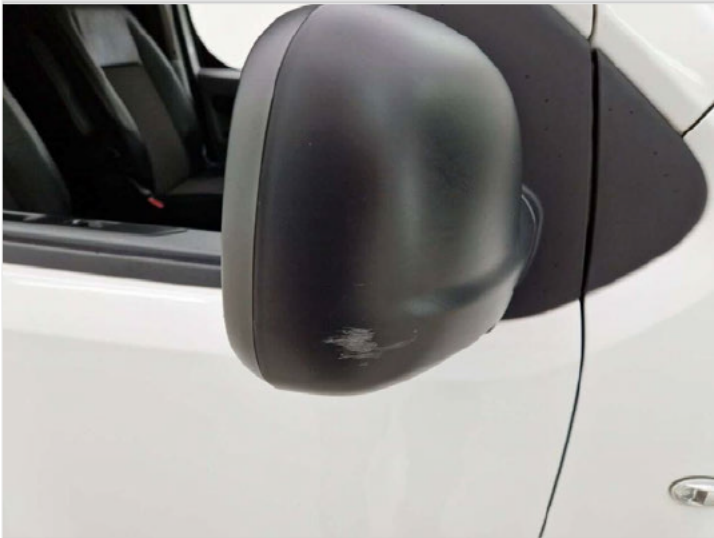
3. schade3

| <b>Deel:</b><br>Spiegelkap rechts<br><b>Omschrijving:</b><br>Gekrast<br><b>Gegeven oplossing:</b><br>Herstellen | | <b>Deel:</b><br>Bekleding<br><b>Omschrijving:</b><br>Gescheurd<br><b>Gegeven oplossing:</b><br>Herstellen | |

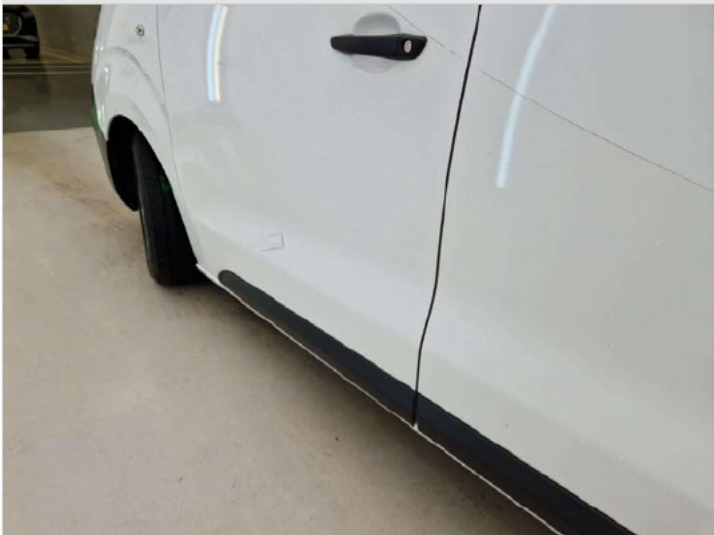
5. schade5

| <b>Deel:</b><br>Portier linksvoor<br><b>Omschrijving:</b><br>Deuken<br><b>Gegeven oplossing:</b><br>Herstellen en spuiten | | | |
