## » Übersicht

**Auftrags-Nr:** 1002422610  
**Besichtigt am:** 04.05.2026 14:05  
**Berichts-Nr:** 10539476  
**FIN:** WVVZZZCD6PW028845

| <b>Hersteller:</b> | Volkswagen |
| <b>Modell:</b> | Golf |

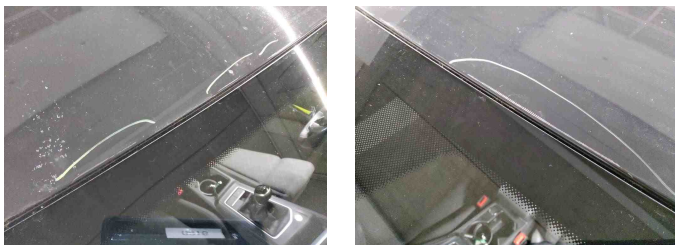
| Nr | Bauteil | Schadensbeschreibung | Reparaturempfehlung |
|---|---|---|---|
| 1 | Dach | Kratzer | Lackieren |

#### 1 - Dach - Kratzer - Lackieren

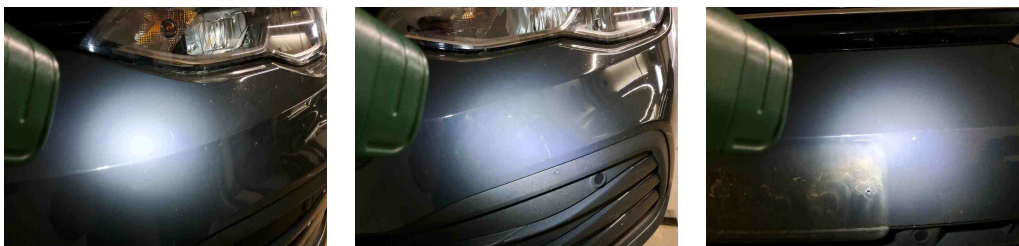
| Nr | Bauteil | Schadensbeschreibung | Reparaturempfehlung |
|---|---|---|---|
| 2 | Stoßfänger vorne | Kratzer | Lackieren |

#### 2 - Stoßfänger vorne - Kratzer - Lackieren

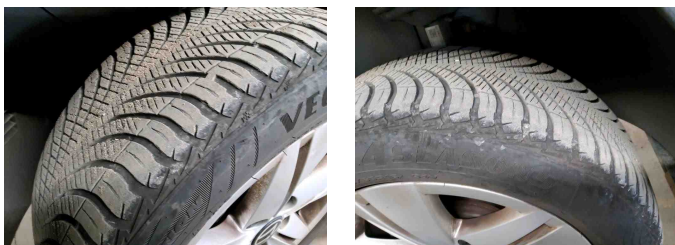
| Hersteller | Ort | Position | Typ | Felge | Dimension | Profiltiefe |
|---|---|---|---|---|---|---|
| Goodyear | Vorne | Links | Ganzjahresreifen | Aluminium | 205/55 R 16 94 V | 3,0 mm |

| Nr | Bauteil | Schadensbeschreibung | Reparaturempfehlung |
|---|---|---|---|
| 5 | Reifen vorne links | Verschlissen | Ersetzen |

#### 5 - Reifen vorne links - Verschlissen - Ersetzen
