Zustandsbericht

- Protokoll der Fahrzeugbewertung -

Berichts-Nr: 10561547
vom: 07.05.2026

Fahrzeugkategorie:	Personenkraftwagen
Fahrzeugart:	Kombi
Hersteller:	Volkswagen
Modell:	Golf
HSN / TSN:	0603 / CMJ
Erstzulassungsdatum:	03.03.2021
Laufleistung:	126.524 km
Nachweis Kilometerstand:	Abgelesen
Farbe:	Kings Red Metallic
Farbe Dach:	Kings Red Metallic
Antriebsart:	Frontantrieb
Motorisierung/Kraftstoff:	Benzin
Hubraum:	2.000 ccm
Leistung:	221 kW (301 PS)
Fahrzeuglänge:	
Fahrzeughöhe:	
Fahrzeugbreite:	
Zulässiges Gesamtgewicht:	
Radstand:	
Anzahl Achsen:	2
Zylinder:	4
Schadstoffklasse:	Euro 6
Anzahl Türen:	5
Anzahl Sitze:	5
Getriebe:	Automatik 7-Gang
Polsterart:	Teilleder
Interieurfarbe:	Soul-Schwarz - Tornadorot/Soul-Schwarz/ Schwarz/Soul-Schwarz
Anzahl vorhandene Schlüssel:	1

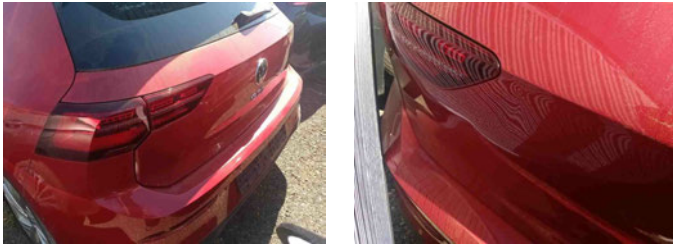
1 - Heckklappe - Deformiert - Ersetzen und lackieren

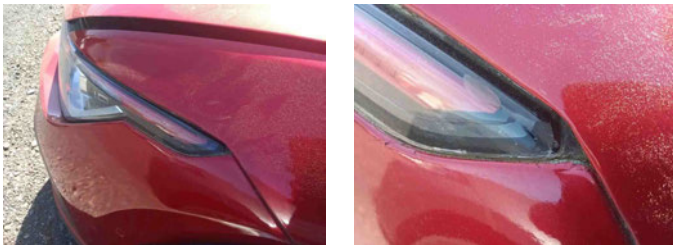
2 - Scheinwerfer links - Kratzer - Ersetzen

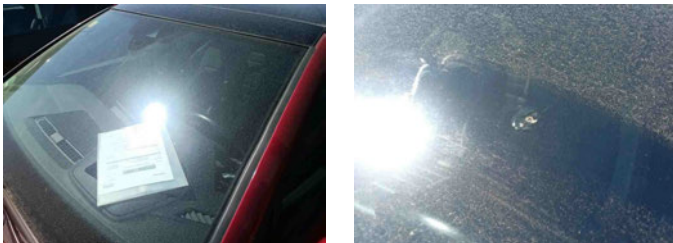
3 - Windschutzscheibe - Riss - Ersetzen

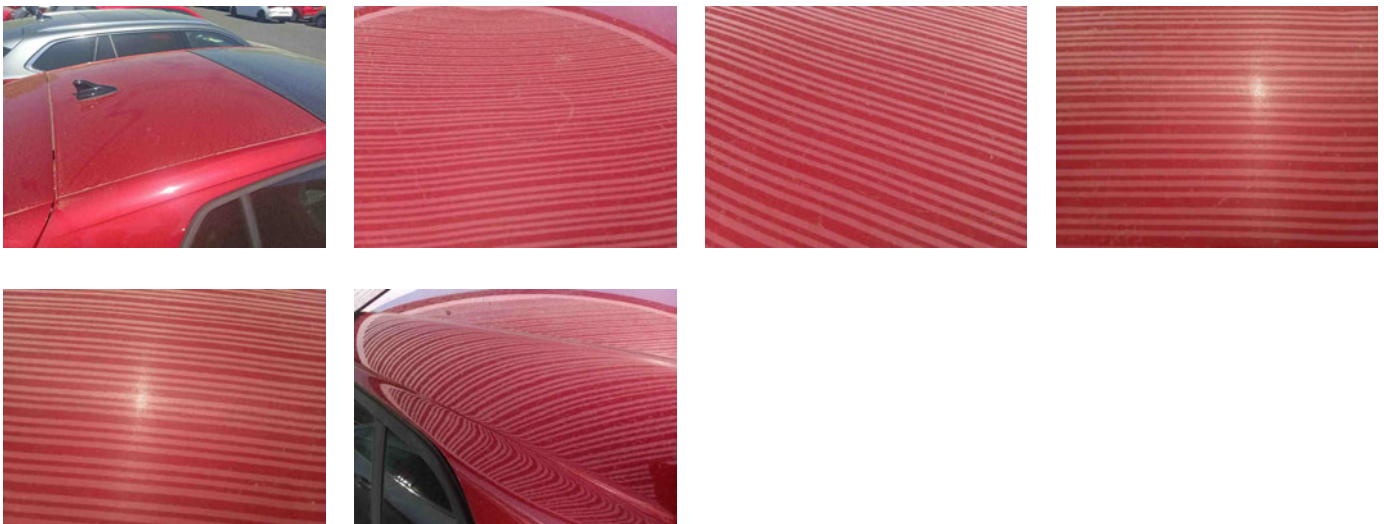
4 - Karosserie - Hagelschaden - Kaltdrücken (Hagel)

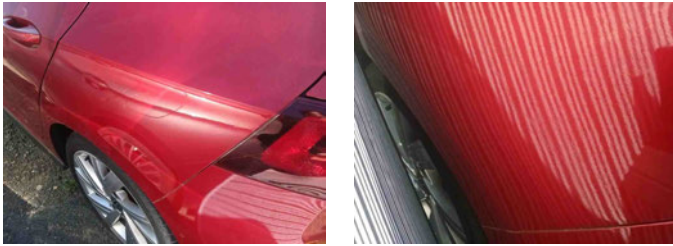
Bauteil	Lack (μm)
Lackschichtdicke Kotflügel vorne links (μm)	340,0
Lackschichtdicke Tür vorne links (μm)	352,0
Lackschichtdicke Tür hinten links (μm)	364,0
Lackschichtdicke Seitenwand hinten links (μm)	235,0
Lackschichtdicke Tür hinten rechts (μm)	186,0
Pro Bauteil wurden mindestens 3 Messungen durchgeführt.

10 - Seitenwand hinten links - Instandsetzung nicht sach-/fachgerecht - Instandsetzen + lackieren

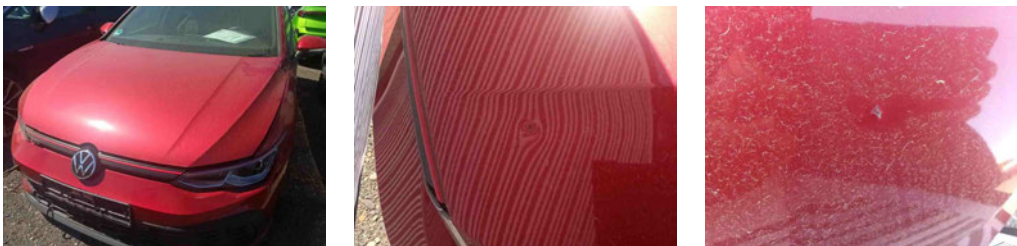
12 - Motorhaube - Korrosion - Instandsetzen + lackieren

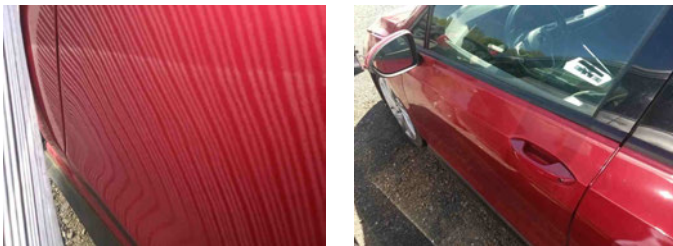
13 - Tür vorne links - Instandsetzung nicht sach-/fachgerecht - Instandsetzen + lackieren

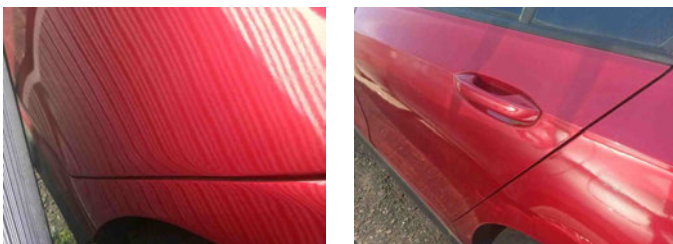
14 - Tür hinten links - Instandsetzung nicht sach-/fachgerecht - Instandsetzen + lackieren
