# Zustandsbericht

- Protokoll der Fahrzeugbewertung -

Berichts-Nr: 10917029  
vom: 01.07.2026

**Auftrags-Nr:** 1002511634  
**Besichtigt am:** 01.07.2026 09:51  
**Berichts-Nr:** 10917029  
**FIN:** TMBJP6NJXMZ055187

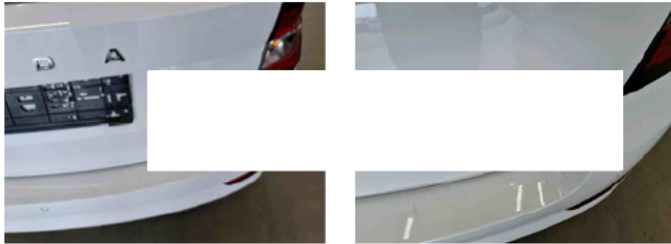
| Nr | Bauteil | Schadensbeschreibung | Reparaturempfehlung |
|---|---|---|---|
| 11 | Heckklappe | Beklebt / beschriftet | Beschriftung entfernen |

## 11 - Heckklappe - Beklebt / beschriftet - Beschriftung entfernen

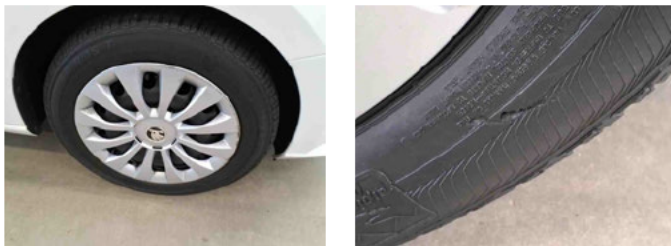
| Nr | Bauteil | Schadensbeschreibung | Reparaturempfehlung |
|---|---|---|---|
| 12 | Fehlfunktion | Keine/schlechte Funktion | Werkstattdiagnose erforderlich<br>Schadenserweiterung möglich |

## 12 - Fehlfunktion - Keine/schlechte Funktion - Werkstattdiagnose erforderlich Schadenserweiterung möglich

Schaden unter Reifen Felgen aufgenommen

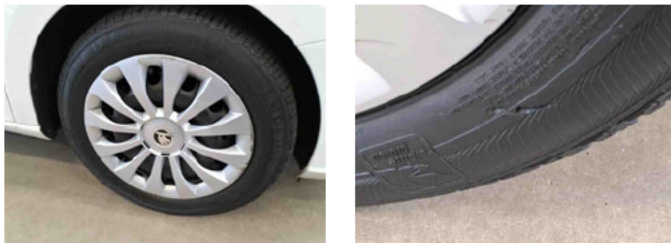
| Nr | Bauteil | Schadensbeschreibung | Reparaturempfehlung |
|---|---|---|---|
| 13 | Reifen vorne rechts | Riss | Ersetzen |

## 13 - Reifen vorne rechts - Riss - Ersetzen

ohne Abzug nicht zur Ausstattung gehörend
