# Zustandsbericht

Protokollnummer: 45915770  
Auftrags-Nr / Referenz: 52093715\_1  
Besichtigungsdatum: 28.05.2026

Hersteller / Modell	Tesla Model Y Long Range Dual Motor AWD		
Kennzeichen		Fahrgestellnummer	XP7YGCEK8PB109763
Erstzulassung	30.05.2023	Laufleistung (abgelesen)	74.843 km
HSN/TSN	1480 / ABI 00003	Kraftstoffart / Zylinder	Elektro / 0
Fahrzeugart	PKW Limousine	Antriebsart	Allradantrieb
Schadstoffklasse	2017/1151;WLTP;reine Elektr...	Getriebe / Anzahl Gänge	Direktantrieb
Farbe	Weiß Uni	Besichtigungszustand	ausreichend
Leistung / Hubraum	190 kW / 0 ccm	Nächste HU	05/2026
Wartungsheft / Nachweis	digitaler Nachweis / vollständig	Restlauf bis Service	
Letzte Wartung		Polsterart	Leder
Vorschaden	Keine Feststellbar	Polsterfarbe	Schwarz
Nachlackierung	Keine Feststellbar	zul. Gesamtgewicht	2.518 kg
Dokumente	ZB   vorhanden	Anzahl Halter	unbekannt
Schlüssel soll/list	2/2	Anzahl Sitze / Türen	5 / 5
Vertragsnummer	52093715_1	Re-Import	Nein

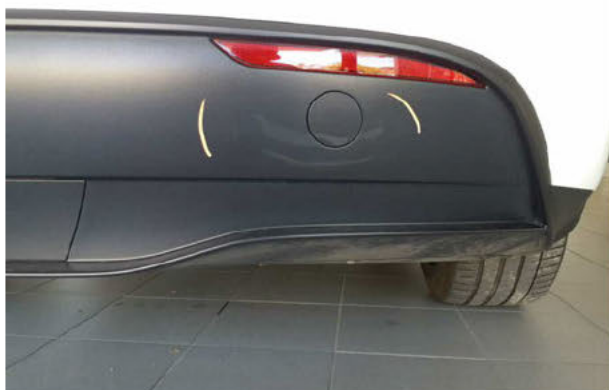
**Beschädigung #2:** Stossfänger hinten: Spoiler - Abrieb - Smart Repair

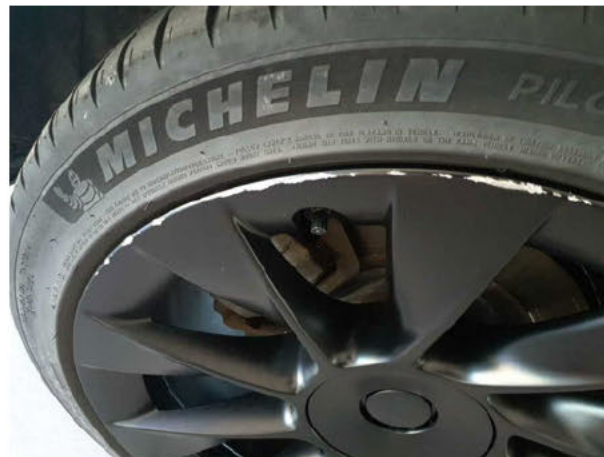
**Beschädigung #3:** Rad/Reifen: Leichtmetallfelge hinten rechts - verkratzt / verschürft - erneuern

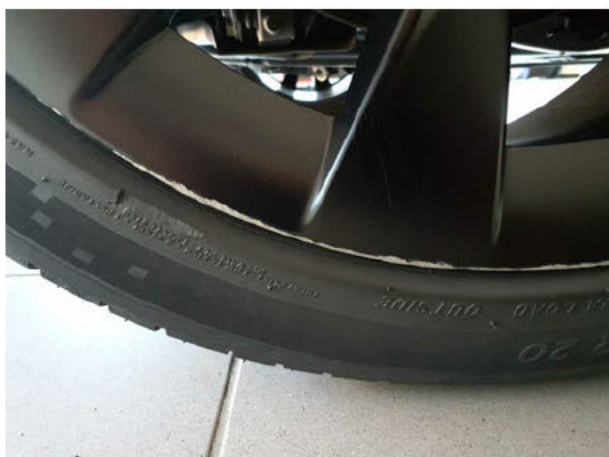
**Beschädigung #3:** Rad/Reifen: Leichtmetallfelge hinten rechts - verkratzt / verschürft - erneuern

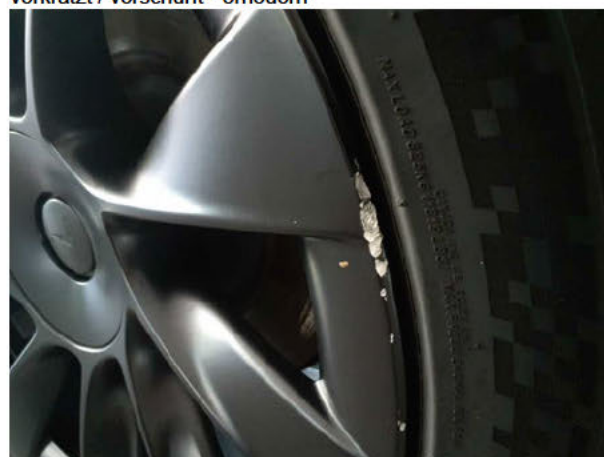
**Beschädigung #4:** Rad/Reifen: Leichtmetallfelge vorn rechts - verkratzt / verschürft - erneuern

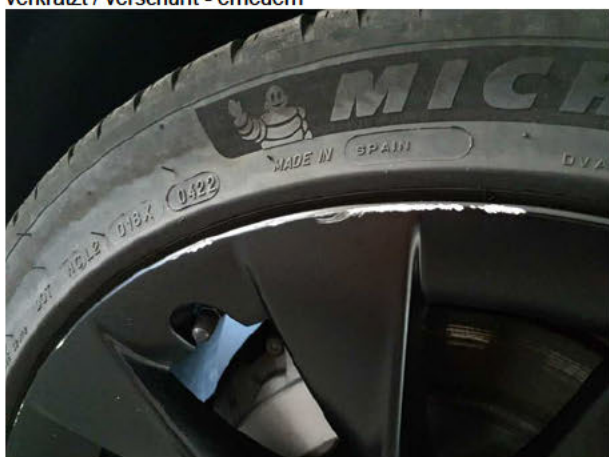
**Beschädigung #4:** Rad/Reifen: Leichtmetallfelge vorn rechts - verkratzt / verschürft - erneuern
