Wertgutachten

Ihr Auftrag vom	10.06.2026 durch Raiffeisen-Impuls Fuhrparkmanagement GmbH & Co. KG
Besichtigungsort	36272 Niederaula, Industriestraße 11
Besichtigungsdatum	26.06.2026
Referenznummern	0002067104

Fahrzeugident.-Nr.	VSSZZZKNXPW002967		
Fahrzeugart	PKW - SUV / Geländewagen	Farbton / Lackart	Grau / Uni
Hersteller	Seat	Nächste HU	06/2028
Typ / Verkaufsbez.	Tarraco 1.5 TSI ACT Xperience	Laufleistung abgelesen	76.015 km
Erstzulassung	05.04.2023	Emissionsklasse	Euro 6d
Getriebe / Gänge	Automatik / 7	Sitzplätze / Türen	5 / 5
Achsen / angetrieben	2 / 1	Anzahl Besitzer	keine Angabe
Motorart	Reihenmotor / Benzin	Hubraum / Nennleistung	1.498 ccm / 110 KW
Antriebsart	Frontantrieb

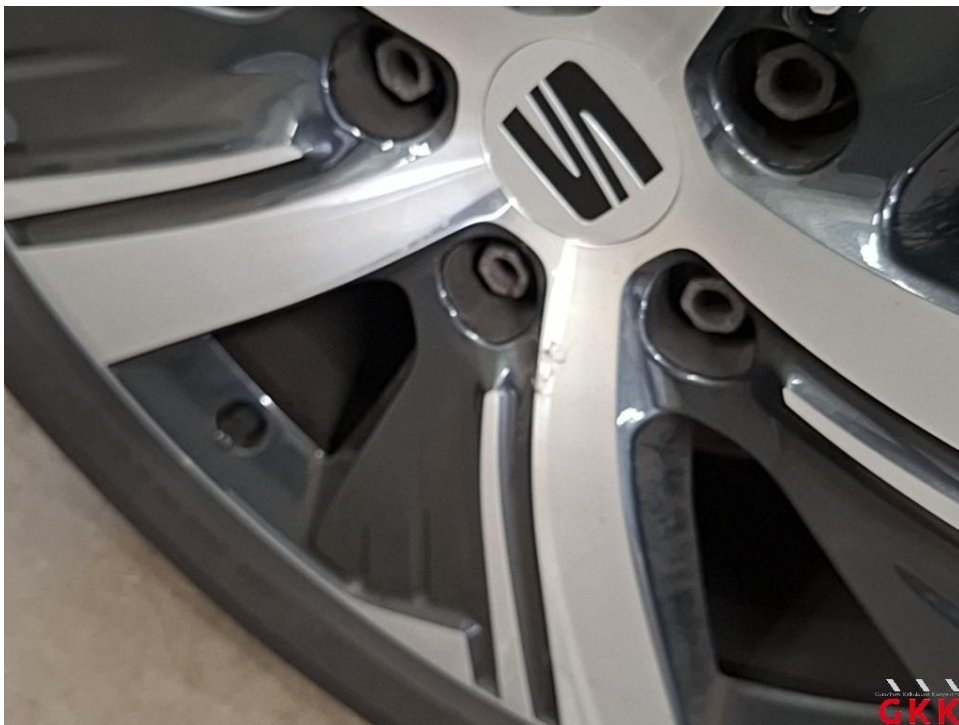
Bild 16 LM-Rad, vorne links, verkratzt, aufbereiten

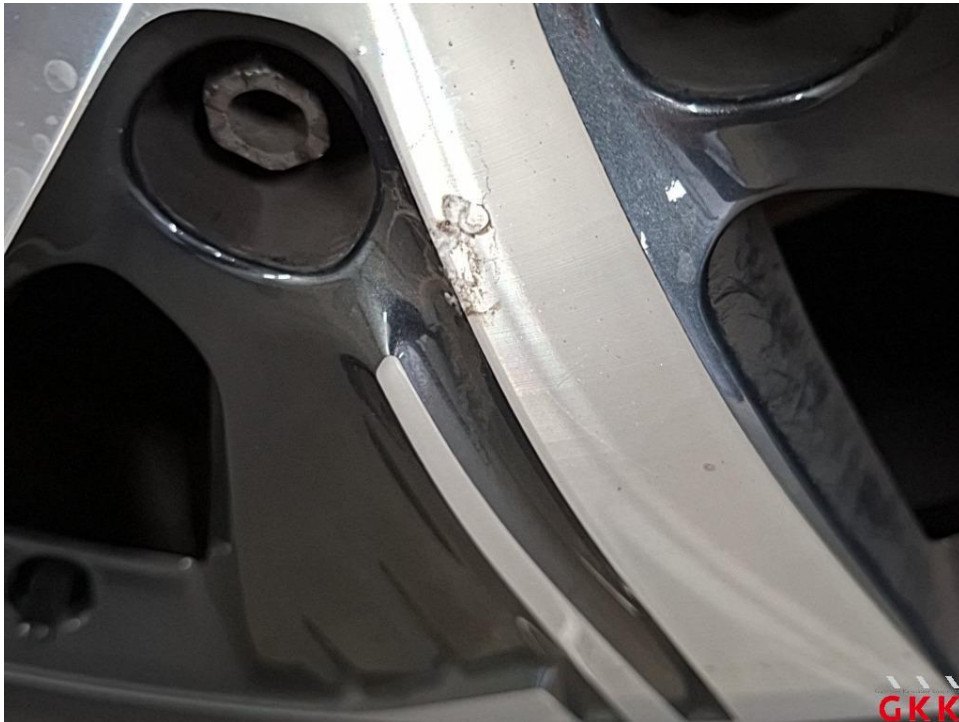
Bild 17 LM-Rad, vorne links, verkratzt, aufbereiten

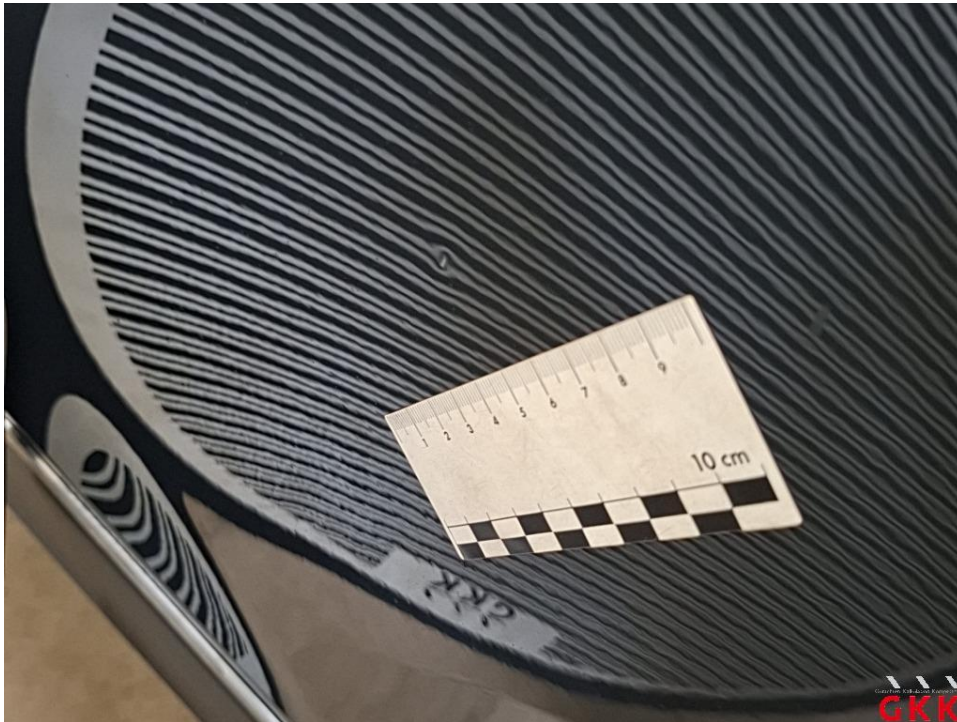
Wertbeeinflussende Faktoren		
Front (Angaben ohne MwSt.)	Reparaturkosten	MW
Frontscheibe mit Regensensor und Frontkamera, Steinschlag mit Rissbildung, ersetzen (Bild 27, Bild 28)	1343,49 €	1343,49 €
Seite links (Angaben ohne MwSt.)	Reparaturkosten	MW
Tür hinten links, beschädigt, instand setzen - lackieren (Bild 18, Bild 19, Bild 20)	634,09 €	412,36 €
Seite rechts (Angaben ohne MwSt.)	Reparaturkosten	MW
Tür vorne rechts, beschädigt, instand setzen - lackieren (Bild 24, Bild 25, Bild 26)	721,17 €	464,61 €
Heck (Angaben ohne MwSt.)	Reparaturkosten	MW
Stoßfänger hinten Verkleidung oberhalb -lackiert-, verkratzt, lackieren (Bild 21, Bild 22)	593,56 €	356,14 €
Reifen, Felgen, Radkappen (Angaben ohne MwSt.)	Reparaturkosten	MW
LM-Rad vorne links, verkratzt, aufbereiten (Bild 16, Bild 17)	60,00 €	60,00 €
Sonstiges (Angaben ohne MwSt.)	Reparaturkosten	MW
Fahrzeug innen, verkratzt und verschmutzt, aufbereiten (Bild 23)	159,52 €	159,52 €

Bild 19 Tür hinten links, beschädigt, instand setzen - lackieren

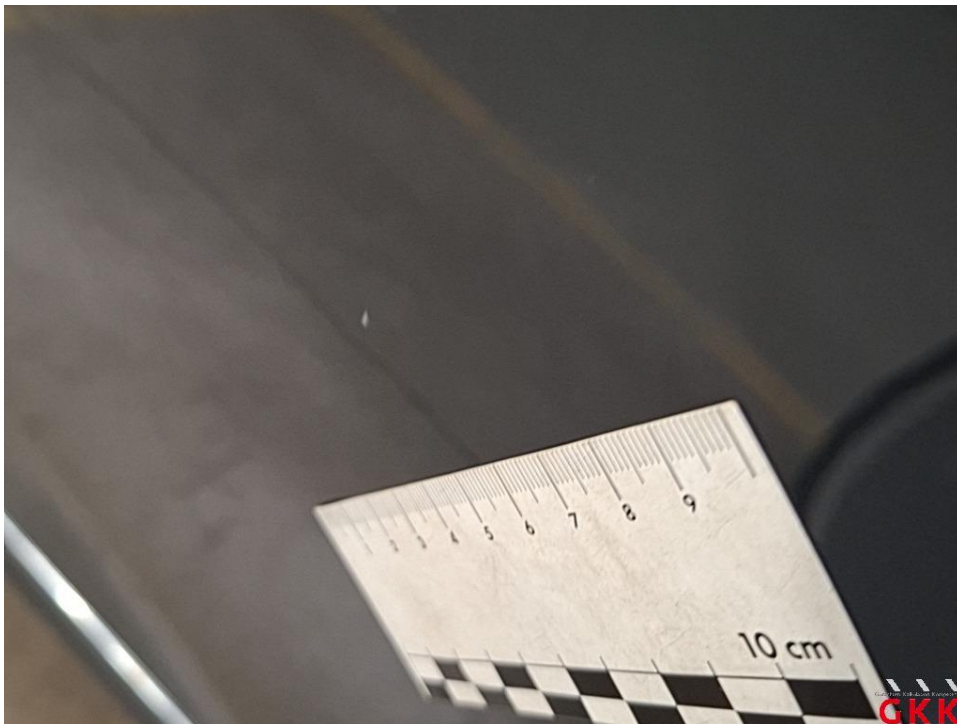
Bild 20 Tür hinten links, beschädigt, instand setzen - lackieren

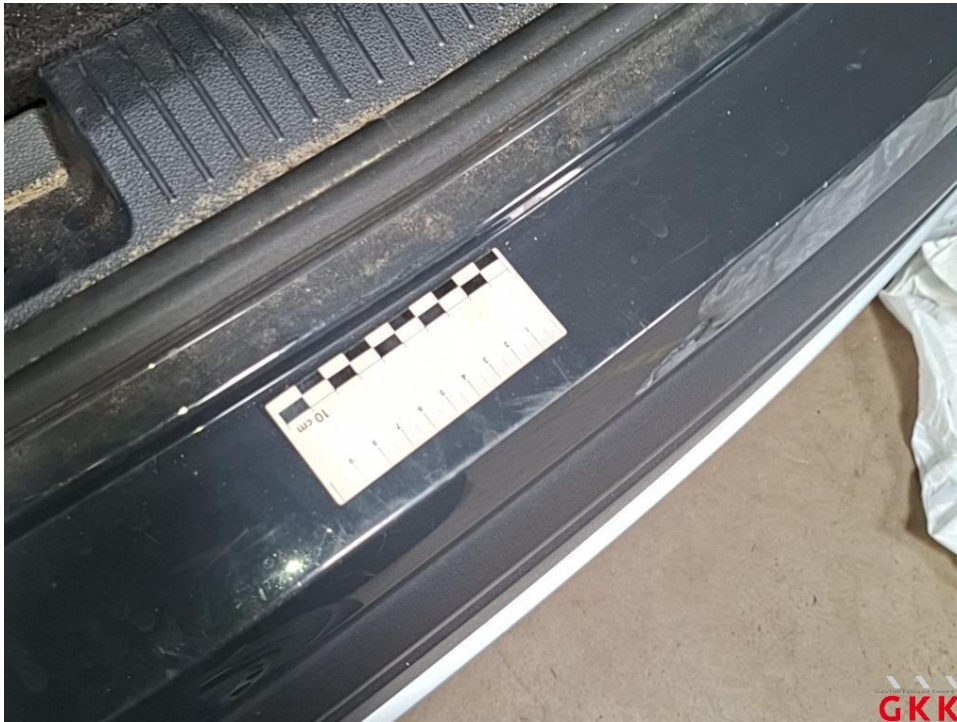
Bild 21 Stoßfänger hinten, Verkleidung oberhalb -lackiert-, verkratzt, lackieren

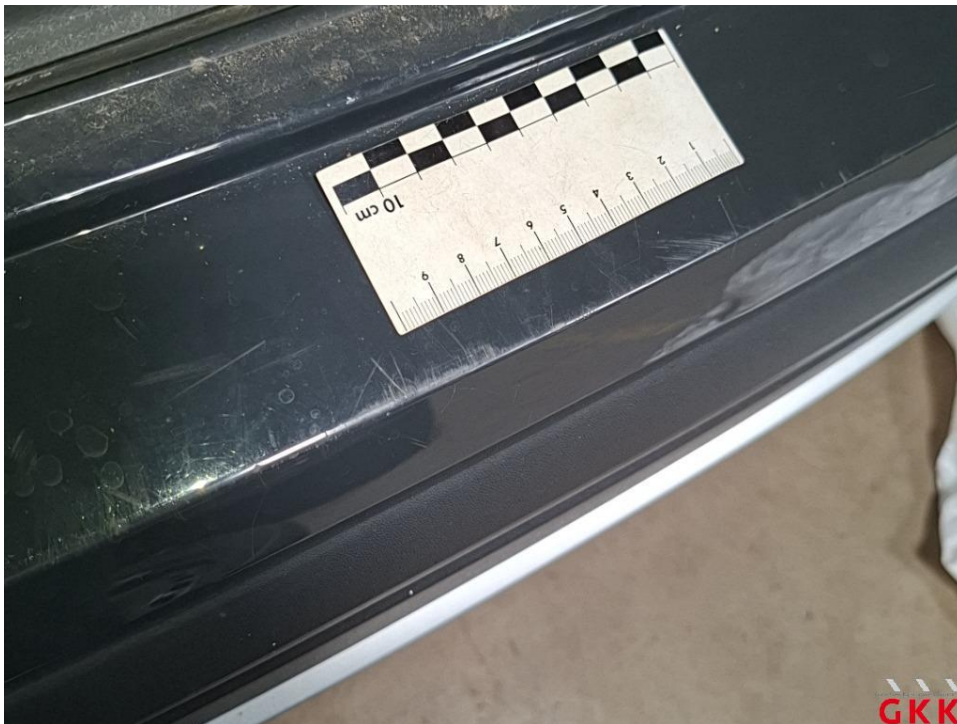
Bild 22 Stoßfänger hinten, Verkleidung oberhalb -lackiert-, verkratzt, lackieren

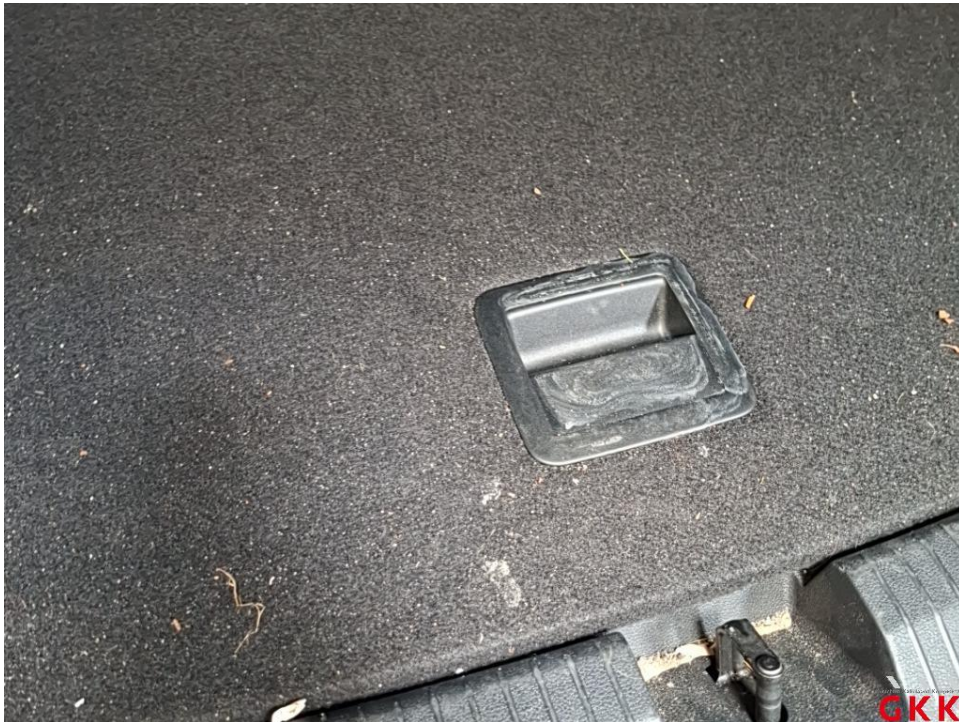
Bild 23 Fahrzeug, innen, verkratzt und verschmutzt, aufbereiten

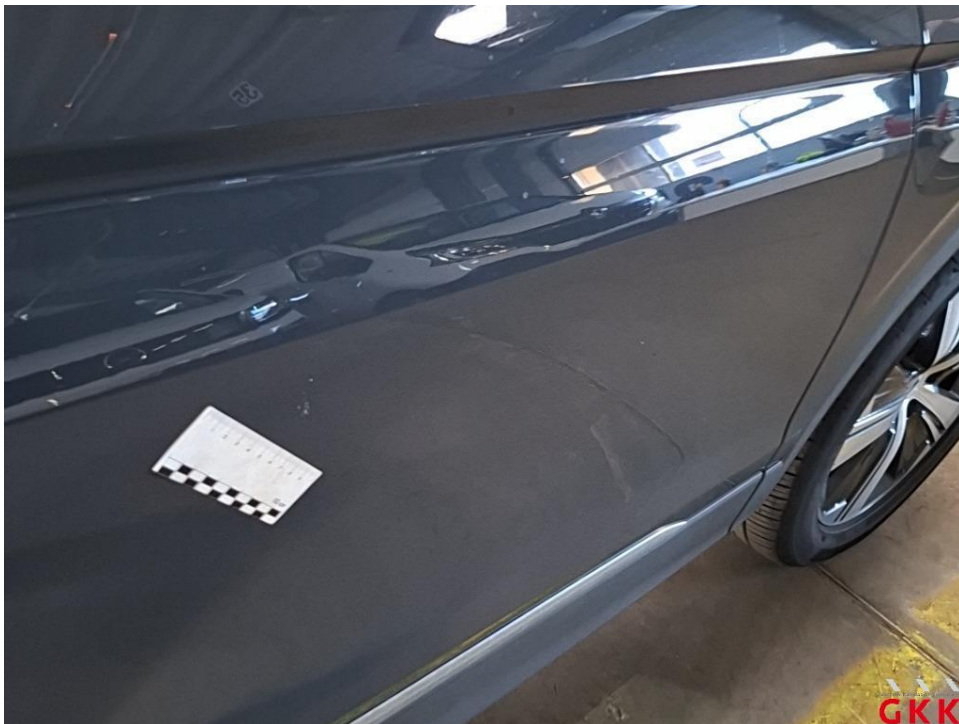
Bild 24 Tür vorne rechts, beschädigt, instand setzen - lackieren

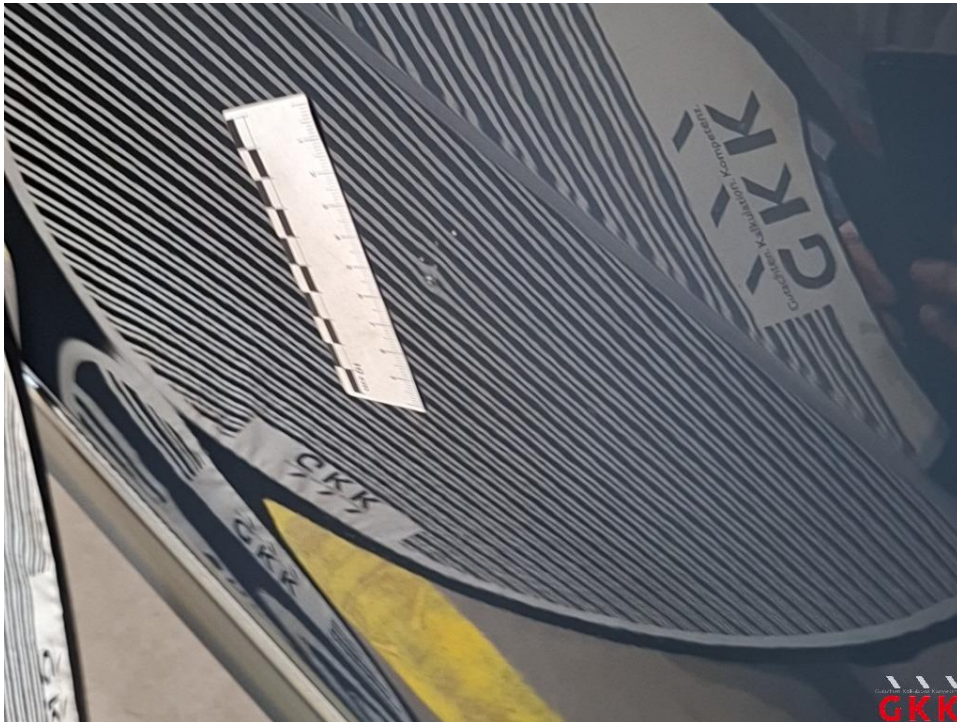
Bild 25 Tür vorne rechts, beschädigt, instand setzen - lackieren

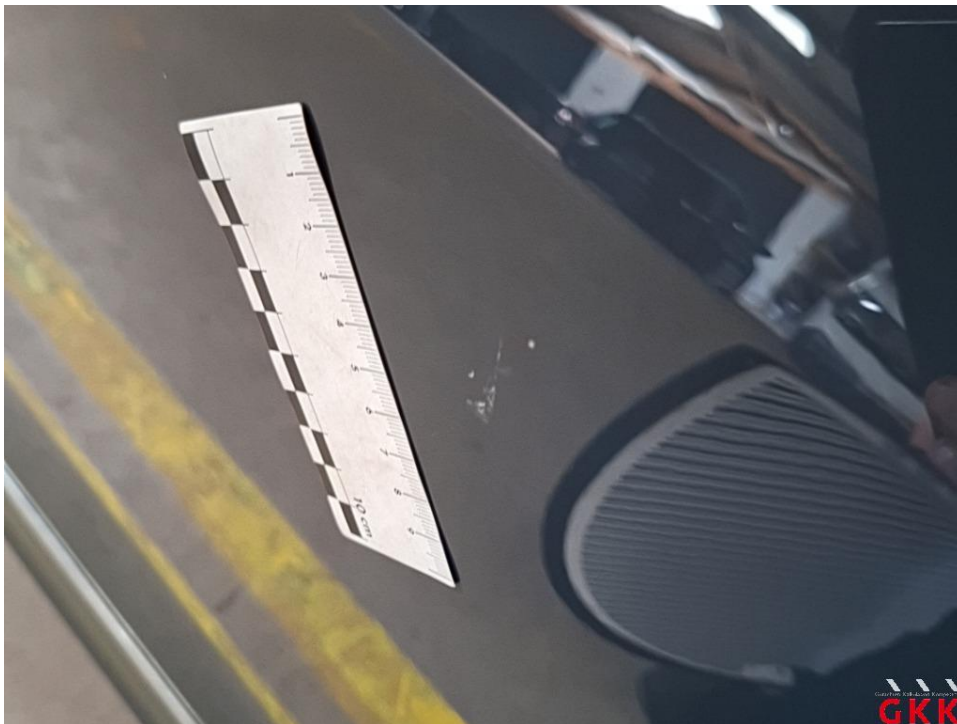
Bild 26 Tür vorne rechts, beschädigt, instand setzen - lackieren

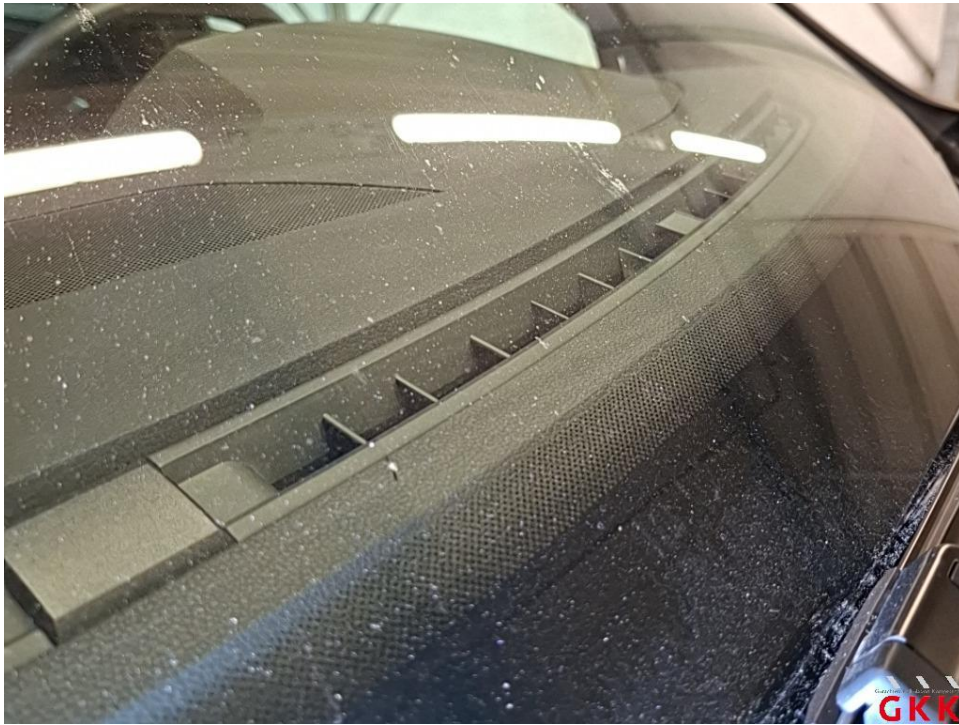
Bild 27 Frontscheibe, mit Regensensor und Frontkamera, Steinschlag mit Rissbildung, ersetzen

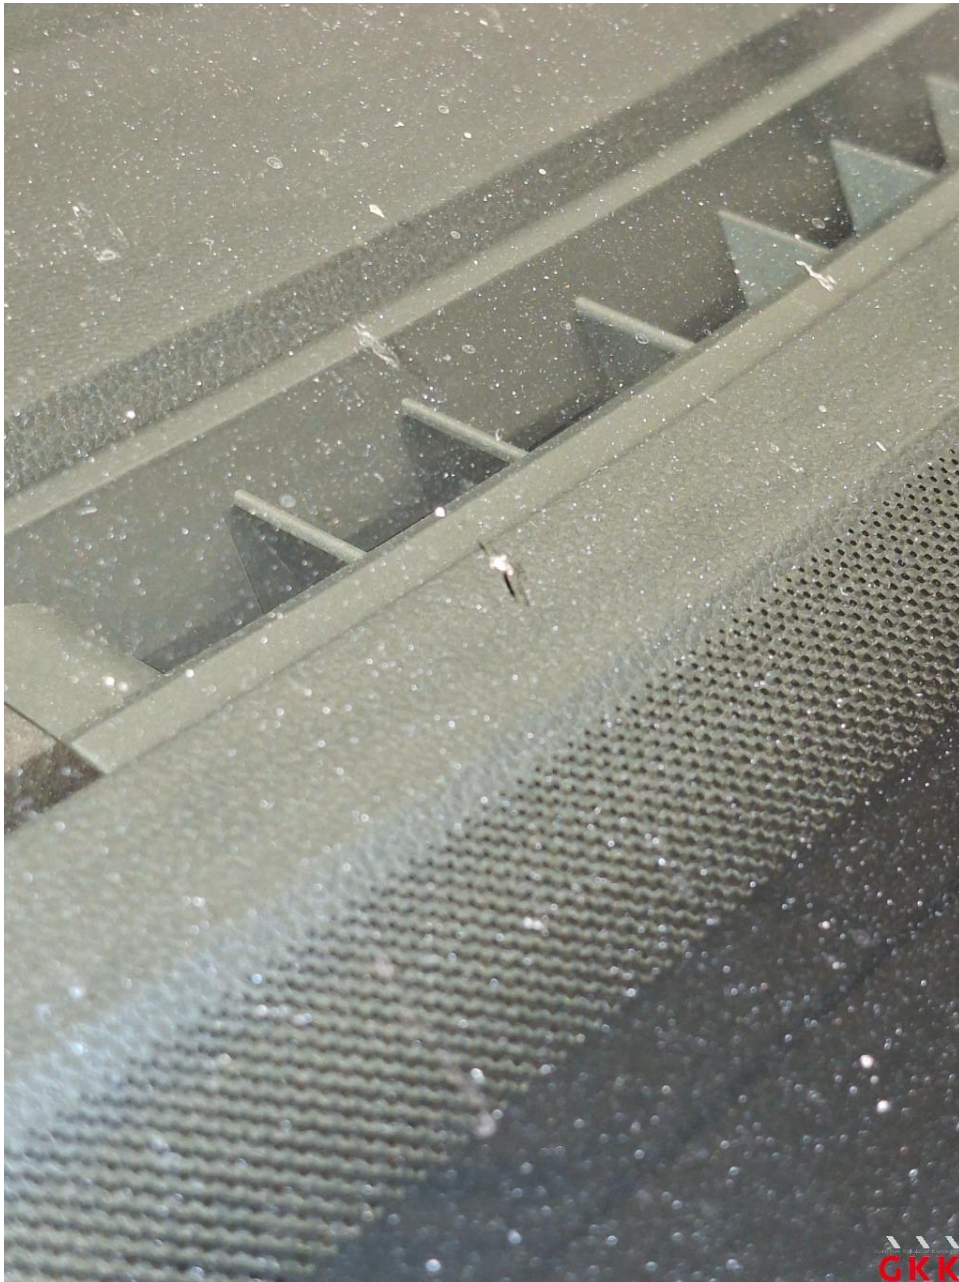
Bild 28 Frontscheibe, mit Regensensor und Frontkamera, Steinschlag mit Rissbildung, ersetzen
