Fahrzeugbeschreibung

Fahrzeug: VOLKSWAGEN Touran 1.5 TSI OPF Comfortline Kompaktvan5-türig 1498 ccm 150 PS / 110 KW bleifrei 6-Gang Manuell

Zustandsbericht

Protokollnummer: 45933409

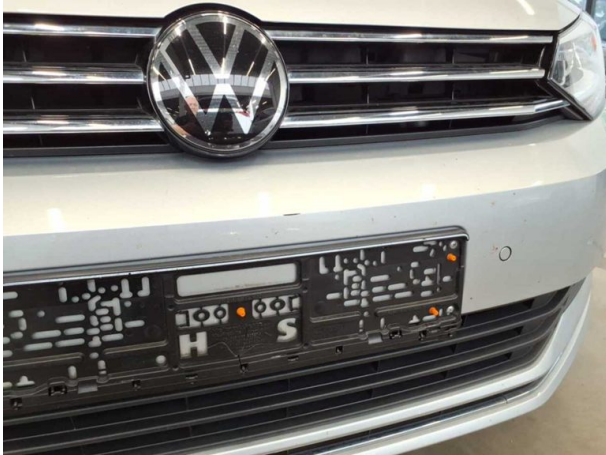
Nr.	Bauteilgruppe	Beschreibung
1	Stoßfänger vorn	Stoßfänger vorn - Kratzer - Smart Repair
2	Stoßfänger hinten	Stoßfänger hinten - Kratzer - instandsetzen und lackieren

Beschädigung #1: Stossfänger vorn: Stossfänger vorn - Kratzer - Smart Repair

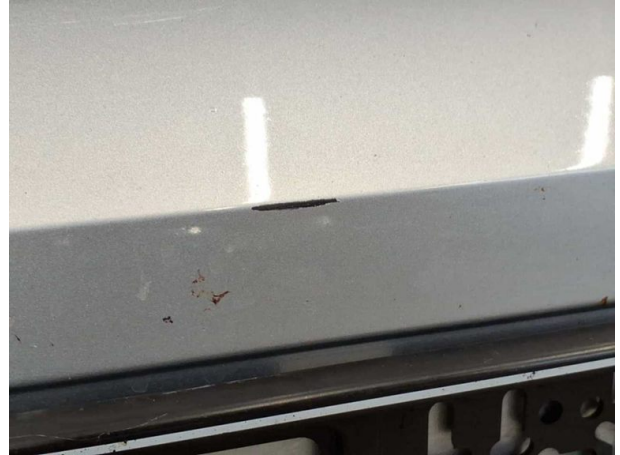
Beschädigung #1: Stossfänger vorn: Stossfänger vorn - Kratzer - Smart Repair

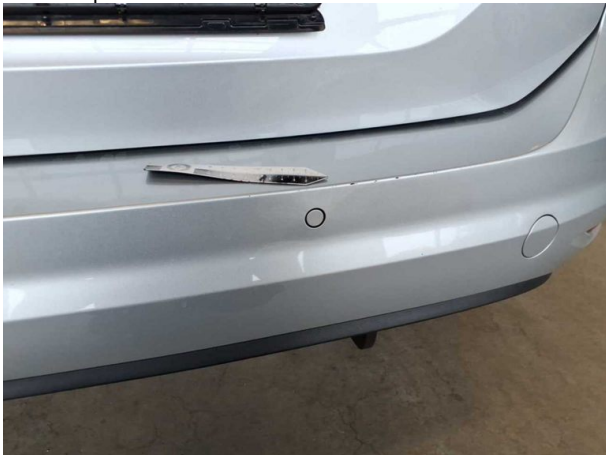
Beschädigung #2: Stossfänger hinten: Stossfänger hinten - Kratzer - instandsetzen und lackieren

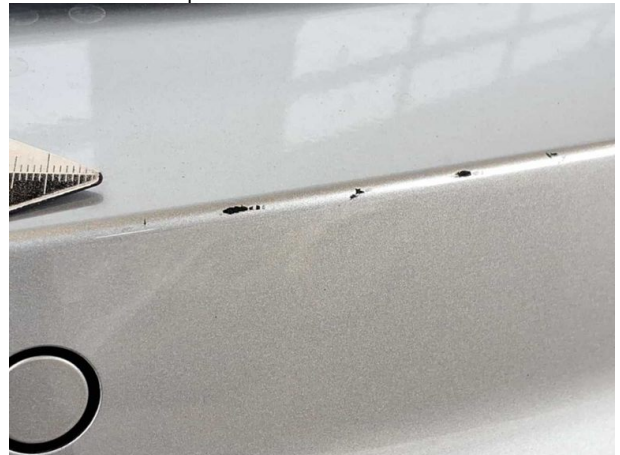
Beschädigung #2: Stossfänger hinten: Stossfänger hinten - Kratzer - instandsetzen und lackieren

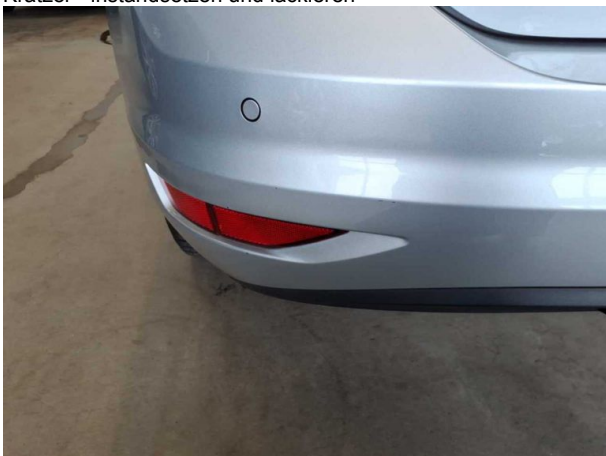
Beschädigung #2: Stossfänger hinten: Stossfänger hinten - Kratzer - instandsetzen und lackieren

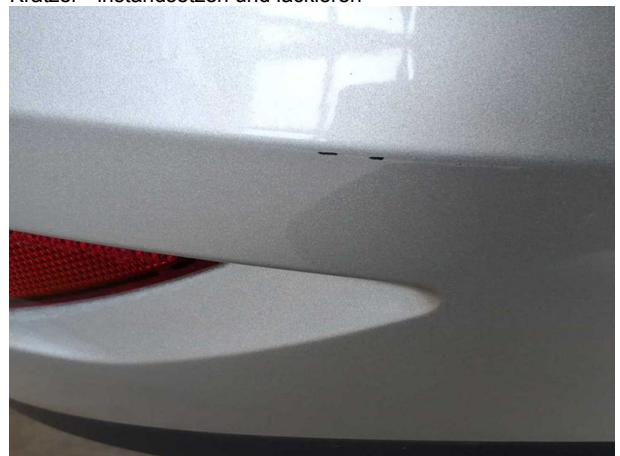
Beschädigung #2: Stossfänger hinten: Stossfänger hinten - Kratzer - instandsetzen und lackieren

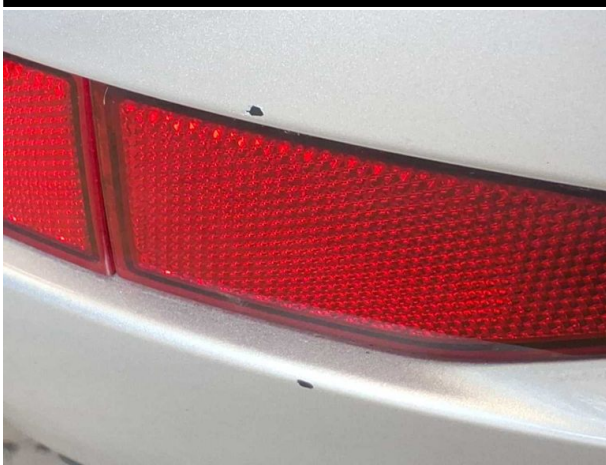
Beschädigung #2: Stossfänger hinten: Stossfänger hinten - Kratzer - instandsetzen und lackieren

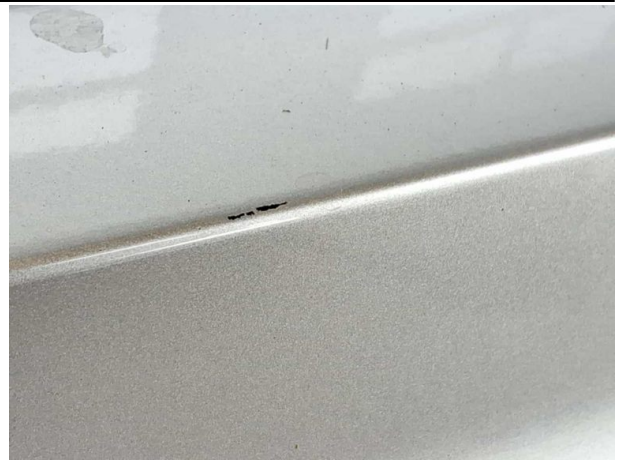
Beschädigung #2: Stossfänger hinten: Stossfänger hinten - Kratzer - instandsetzen und lackieren

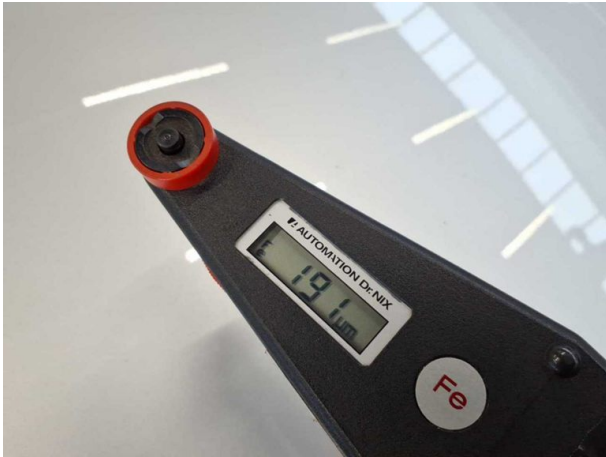
Nr.	Ort
1	Kotflügel links, Tür vorne links, Tür vorne rechts, fachgerecht ausgeführt, Reparaturrechnung nicht vorhanden

Nachlackierung 1: Kotflügel links, Tür vorne links, Tür vorne rechts

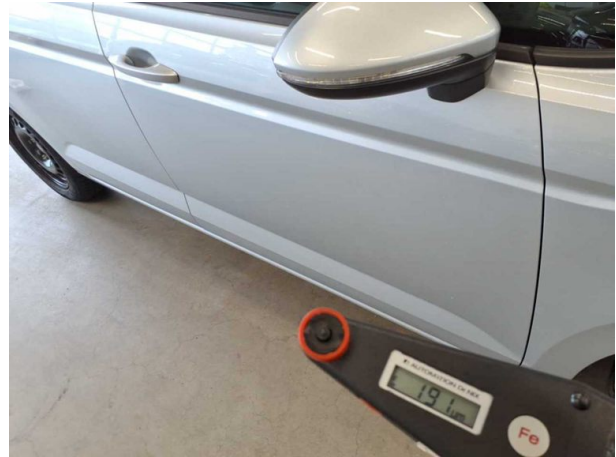
Nachlackierung 1: Kotflügel links, Tür vorne links, Tür vorne rechts

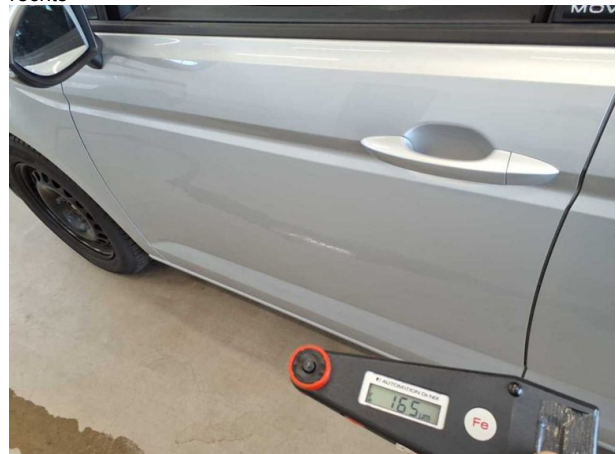
Nachlackierung 1: Kotflügel links, Tür vorne links, Tür vorne rechts

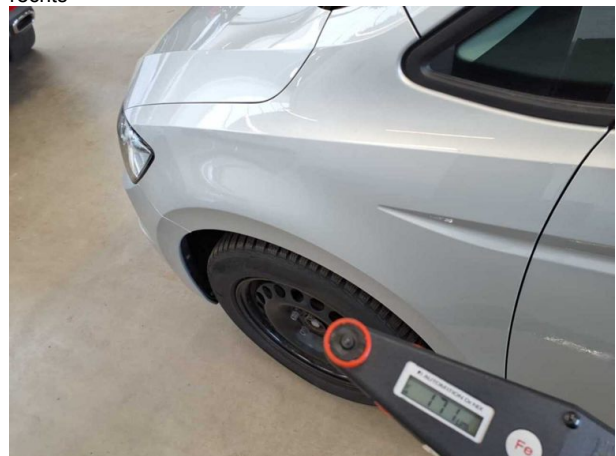
Nachlackierung 1: Kotflügel links, Tür vorne links, Tür vorne rechts

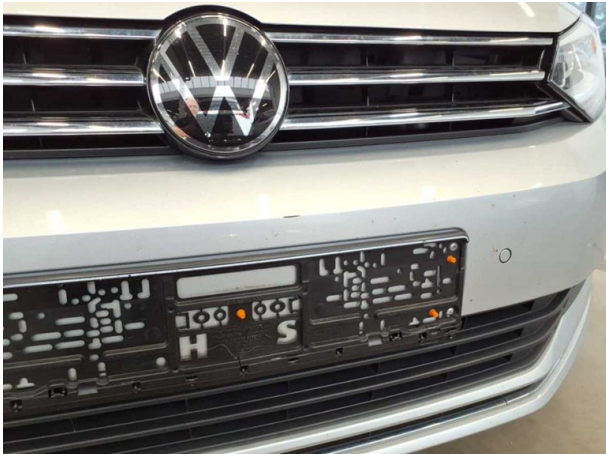
No.	Component group	Description
1	Front bumper	Front bumper - Scratch(es) - Smart repair
2	Rear bumper	Rear bumper - Scratch(es) - Repair and paint

Damage #1: Front bumper: Front bumper - Scratch(es) - Smart repair

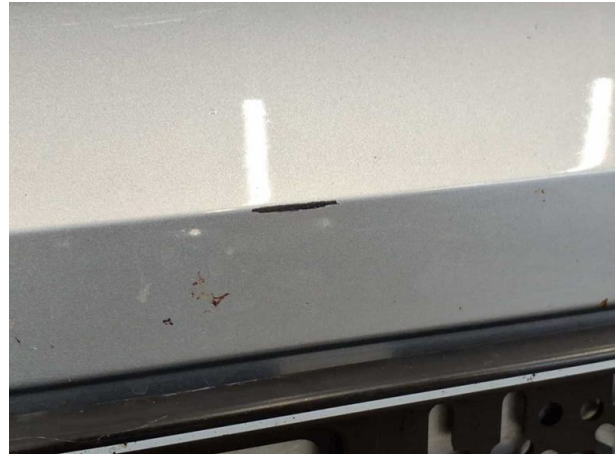
Damage #1: Front bumper: Front bumper - Scratch(es) - Smart repair

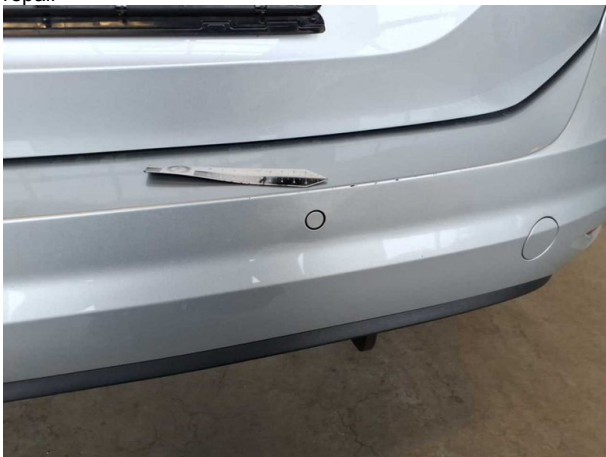
Damage #2: Rear bumper: Rear bumper - Scratch(es) - Repair and paint

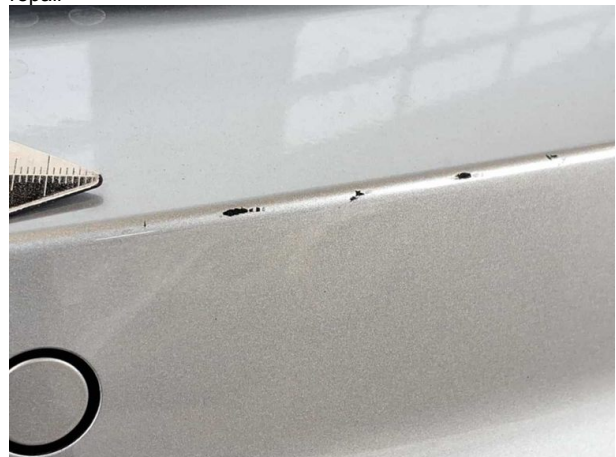
Damage #2: Rear bumper: Rear bumper - Scratch(es) - Repair and paint

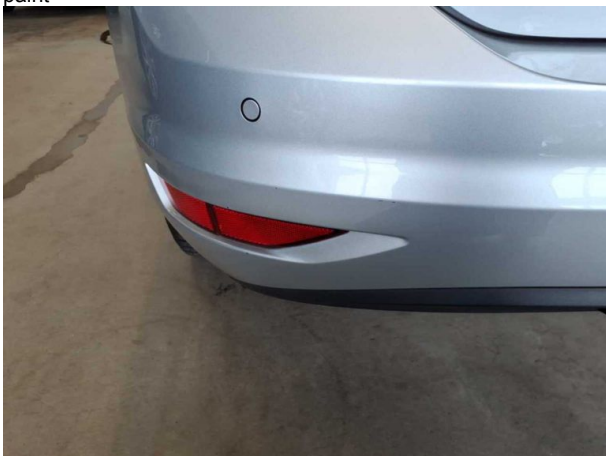
Damage #2: Rear bumper: Rear bumper - Scratch(es) - Repair and paint

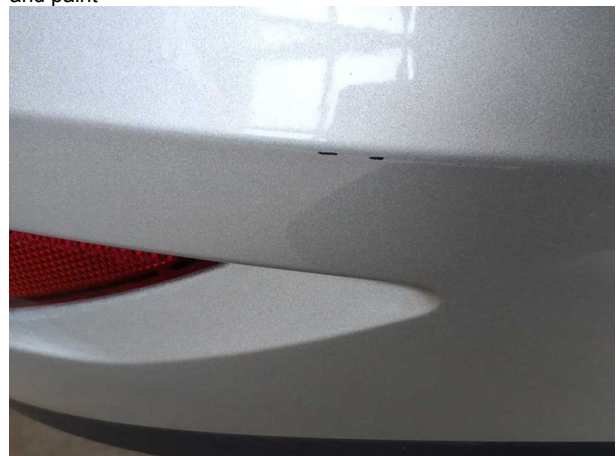
Damage #2: Rear bumper: Rear bumper - Scratch(es) - Repair and paint

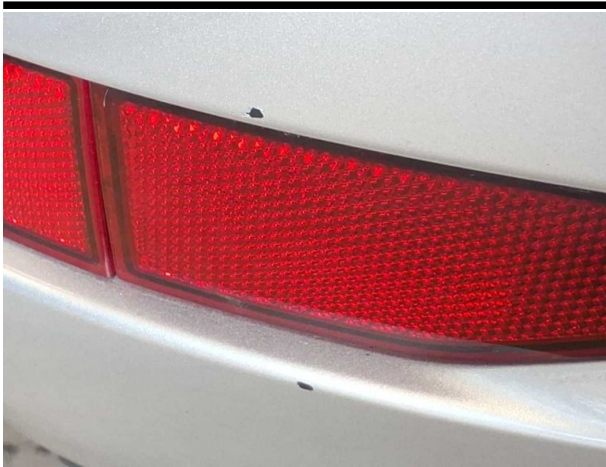
Damage #2: Rear bumper: Rear bumper - Scratch(es) - Repair and paint

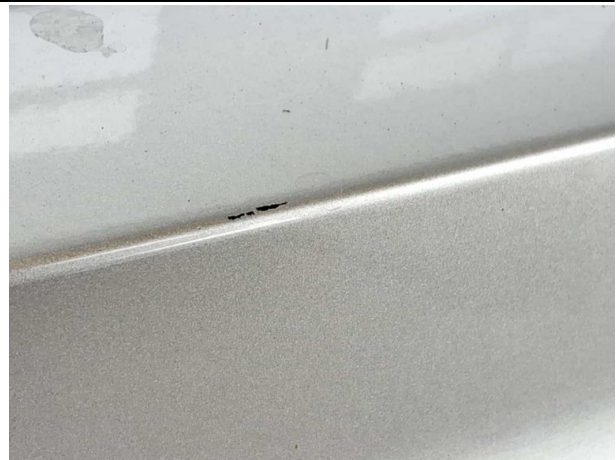
Damage #2: Rear bumper: Rear bumper - Scratch(es) - Repair and paint

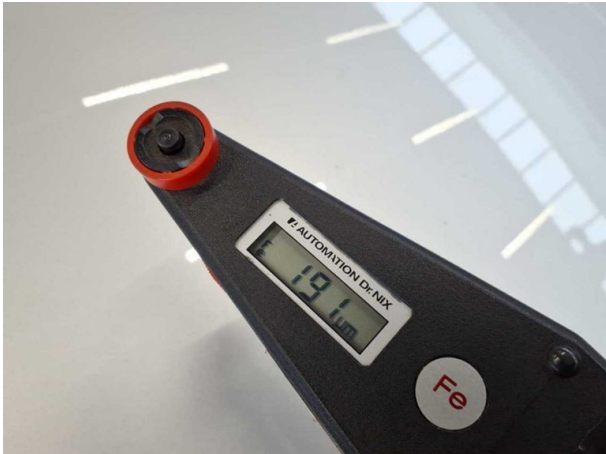
No.	Location
1	Mudguard - left side, Door - front left side, Door - front right side, Professionally carried out, Invoice of repair done Non-existent

Repainting 1: Mudguard - left side, Door - front left side, Door - front right side

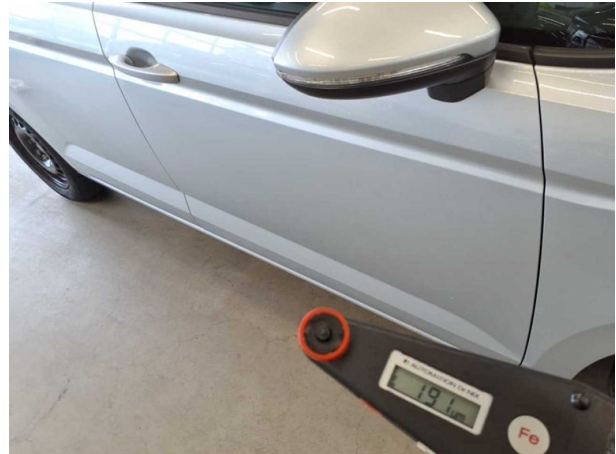
Repainting 1: Mudguard - left side, Door - front left side, Door - front right side

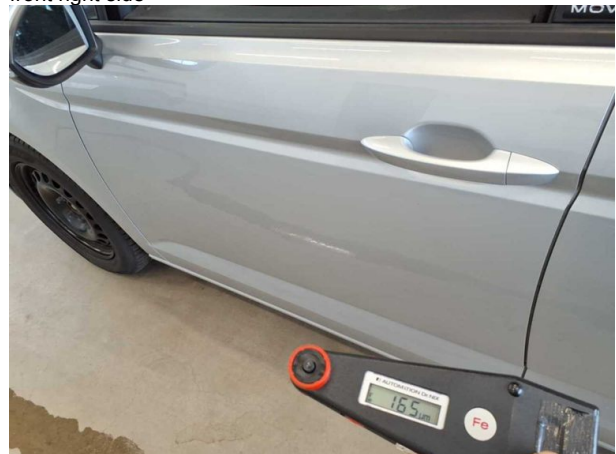
Repainting 1: Mudguard - left side, Door - front left side, Door - front right side

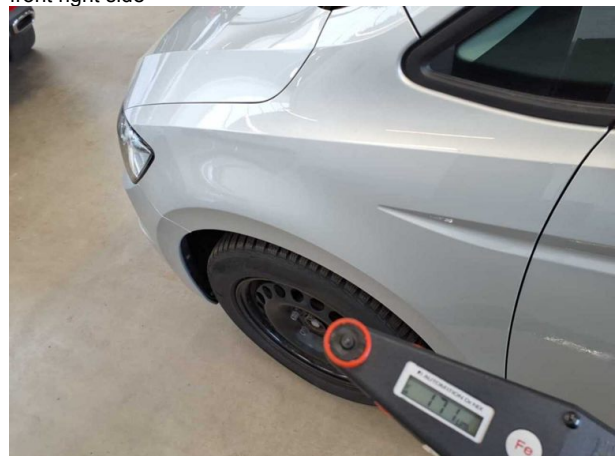
Repainting 1: Mudguard - left side, Door - front left side, Door - front right side
