## Zustandsbericht

| Berichtsnummer : | 0000000933999-DE613 | | |

#### Polestar 2 (05.2020->) Long Range Single

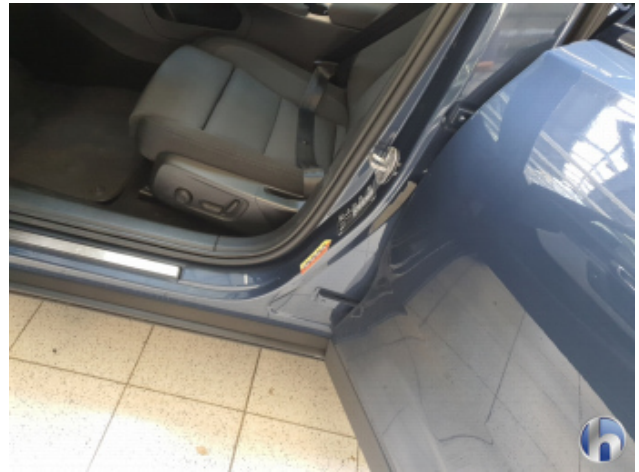
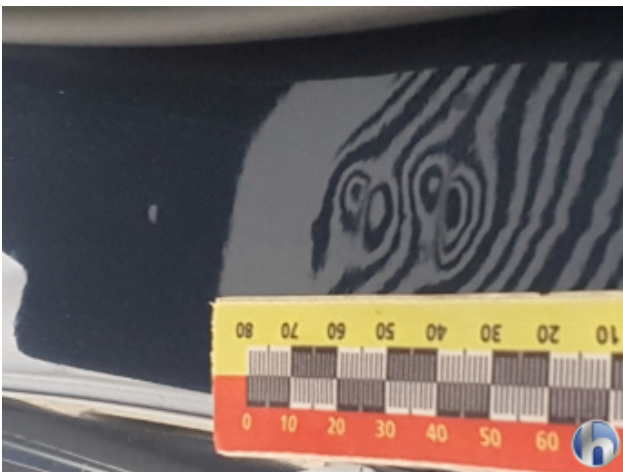
| | Bauteil | Schaden | Rep.-Art |
|---|---|---|---|
| 1. | Türeinstieg Vorne - Links | 2 Dellen | Smart Repair |

1. Türeinstieg Vorne - Links  
2 Dellen - Smart Repair

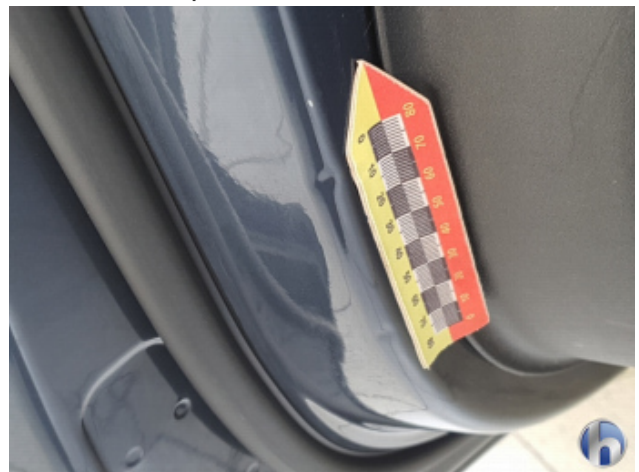
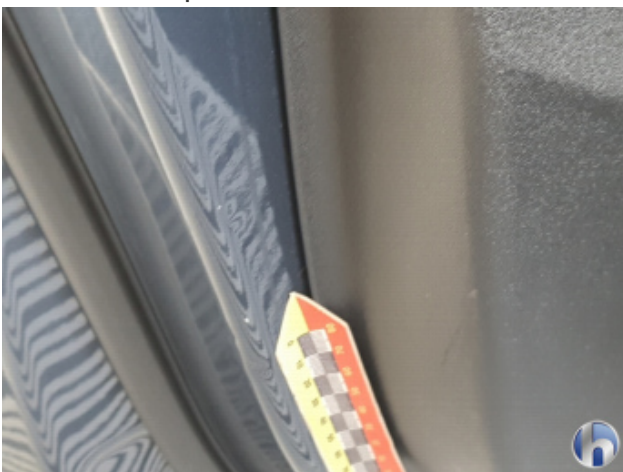
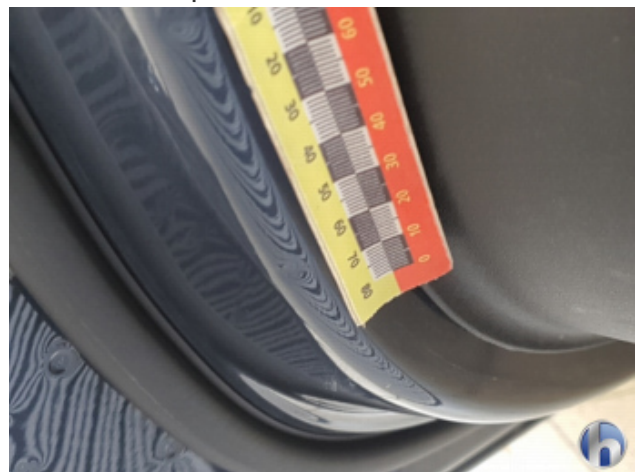
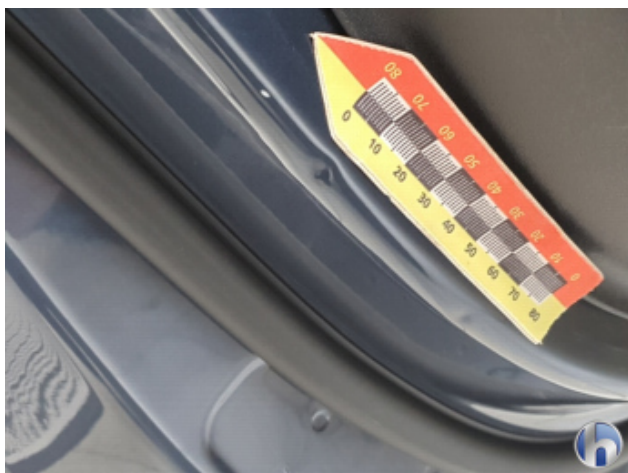
| | Bauteil | Schaden | Rep.-Art |
|---|---|---|---|
| 2. | Tür Vorne - Links | 2 Dellen | Smart Repair |

2. Tür Vorne - Links  
2 Dellen - Smart Repair

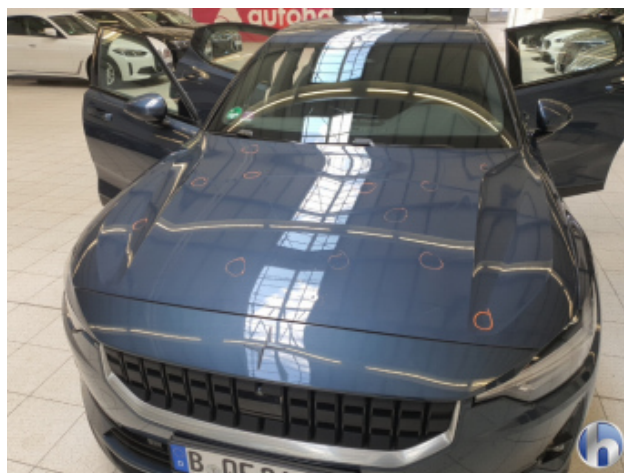
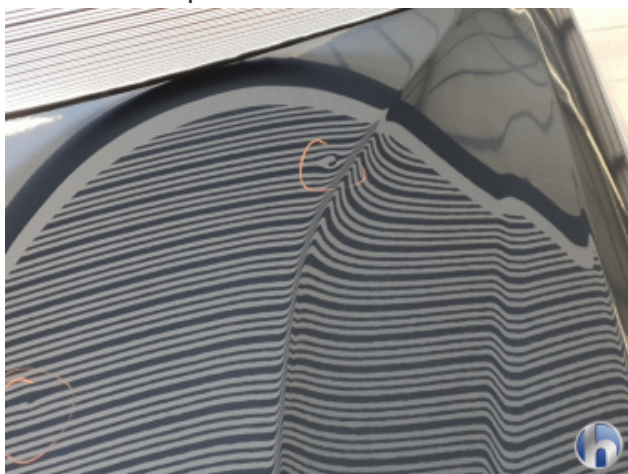
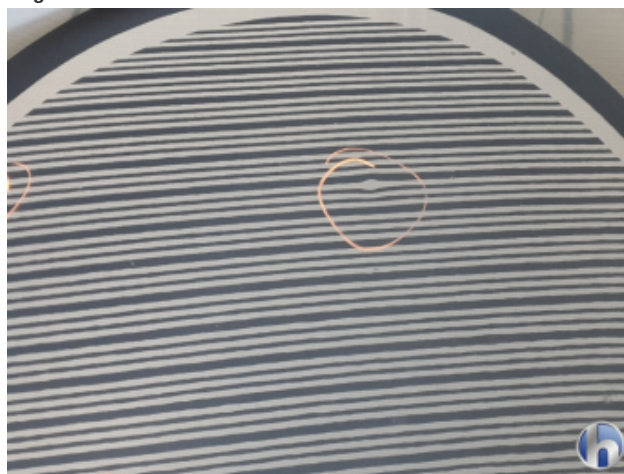
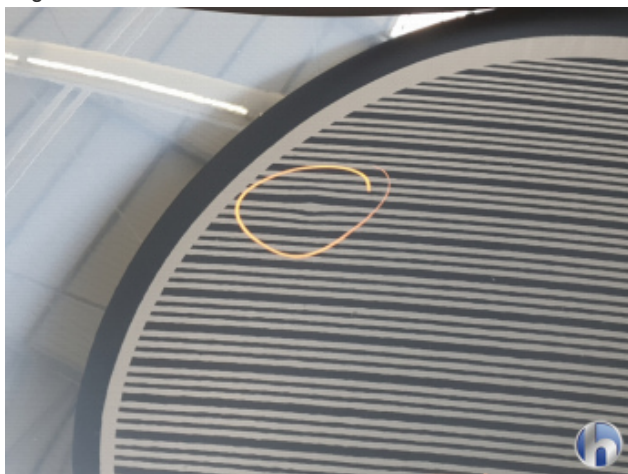
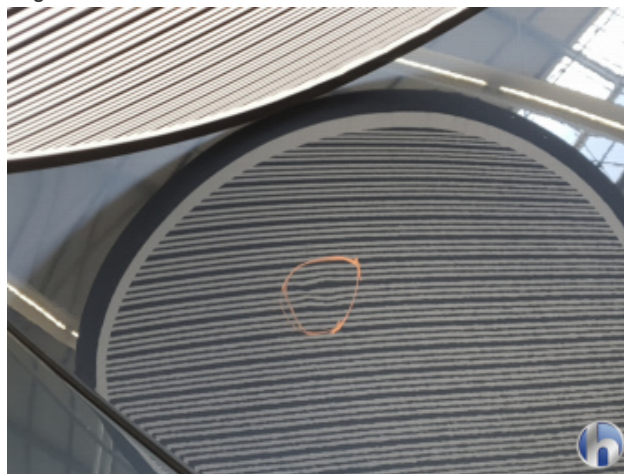
| | Bauteil | Schaden | Rep.-Art |
|---|---|---|---|
| 3. | Motorhaube | Hagelschaden | Sanft Instandsetzen |

3. Motorhaube  
Hagelschaden - Sanft Instandsetzen

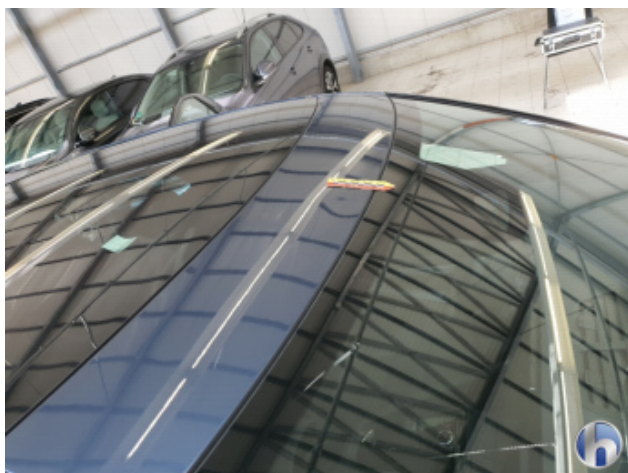
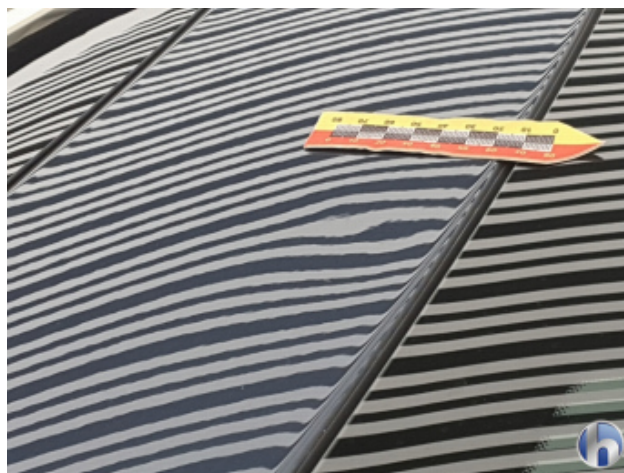
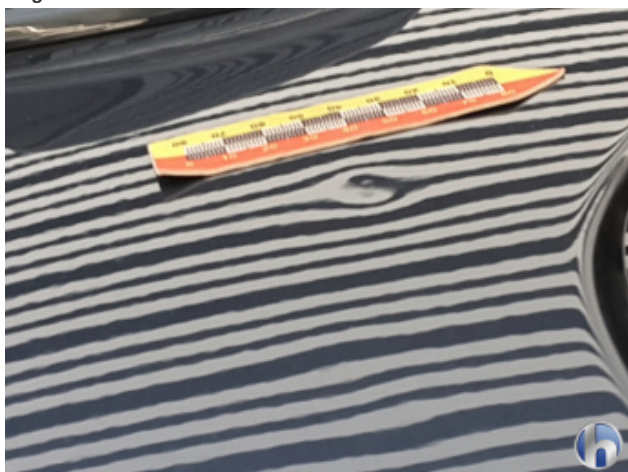
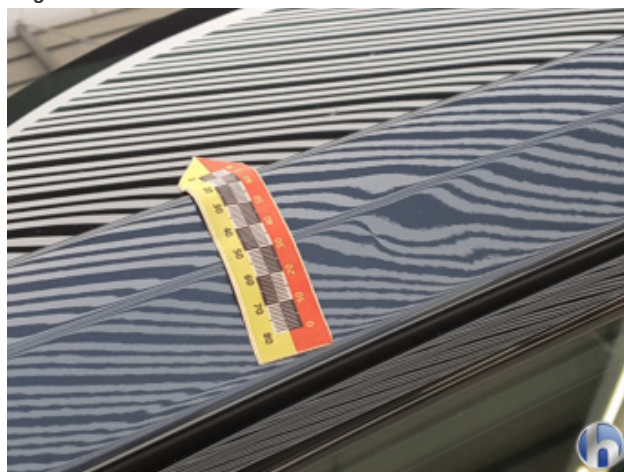
| <i>Datum</i> | <i>SNR</i> | <i>Verursacher</i> | <i>Beschädigung</i> | <i>Reparatur<br/>erfolgt *</i> | <i>Gutachten<br/>vorhanden *</i> |
|---|---|---|---|---|---|
| 30.03.2026 | 9059994641 | Hagelschaden | Dach mitte mitte Hagelschaden | Nein | Nein |

| | Bauteil | Schaden | Rep.-Art |
|---|---|---|---|
| 4. | Dach | Hagelschaden | Sanft Instandsetzen |

4. Dach  
Hagelschaden - Sanft Instandsetzen

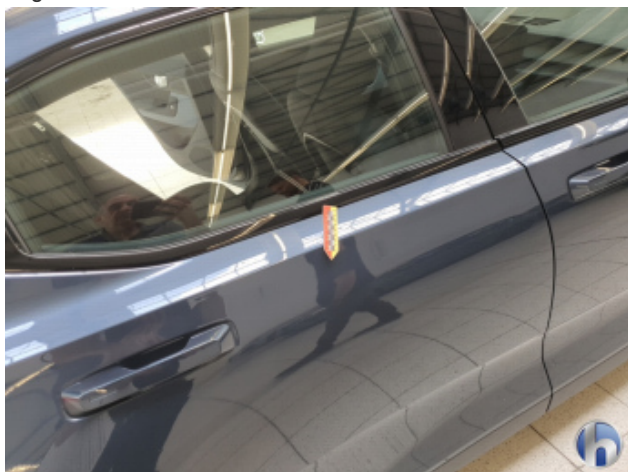
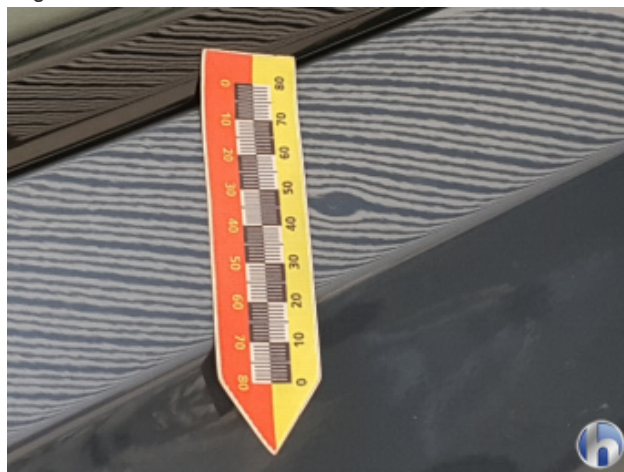
| | Bauteil | Schaden | Rep.-Art |
|---|---|---|---|
| 5. | Tür Hinten - Rechts | 1 Delle | Sanft Instandsetzen |

5. Tür Hinten - Rechts  
1 Delle - Sanft Instandsetzen

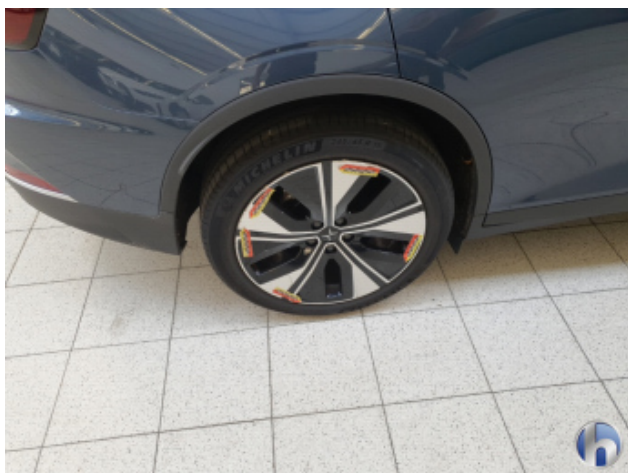
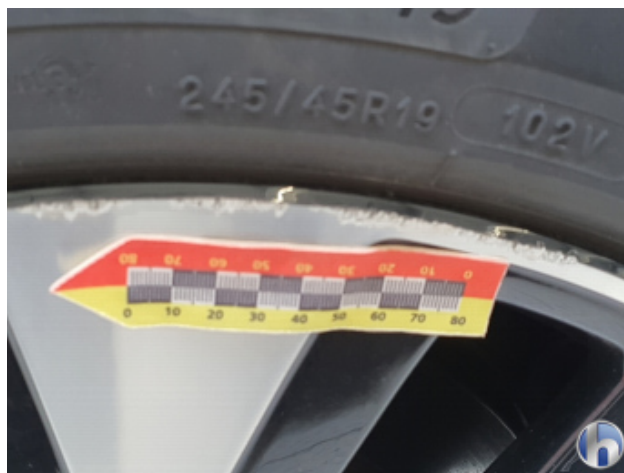
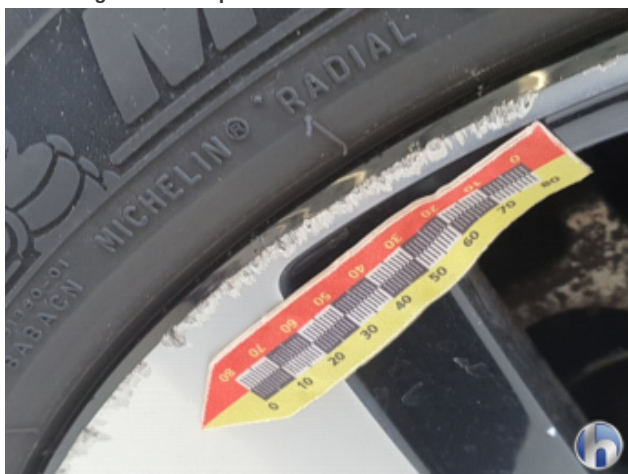
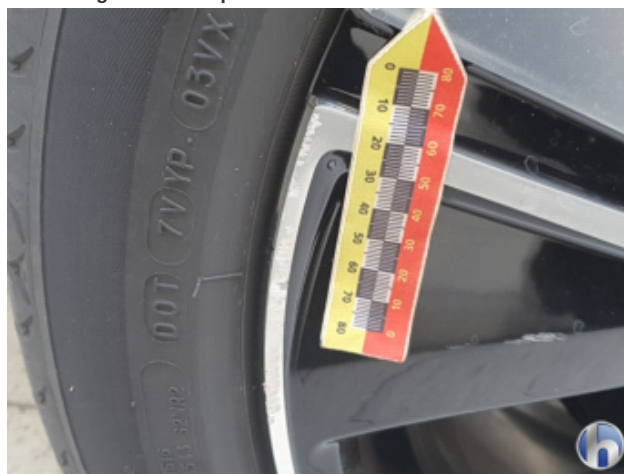
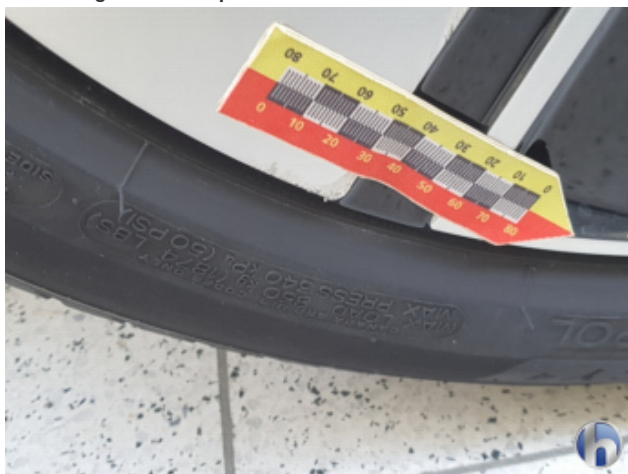
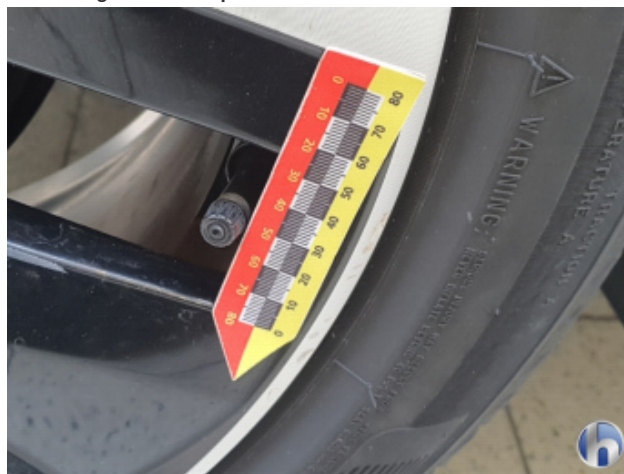
| | Bauteil | Schaden | Rep.-Art |
|---|---|---|---|
| 6. | Felge Hinten - Rechts | Beschädigt | Smart Repair |

6. Felge Hinten - Rechts  
**Beschädigt - Smart Repair**

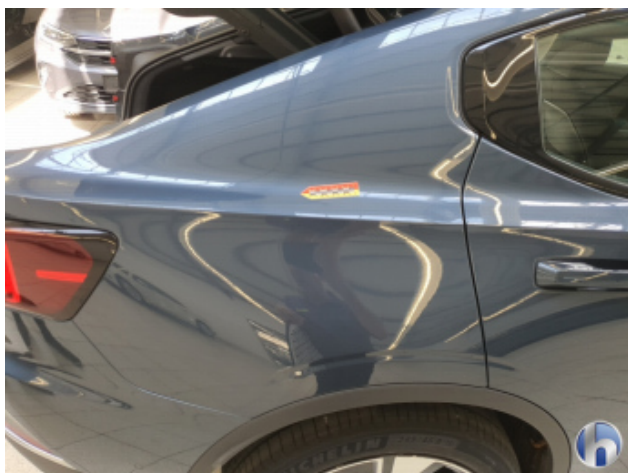
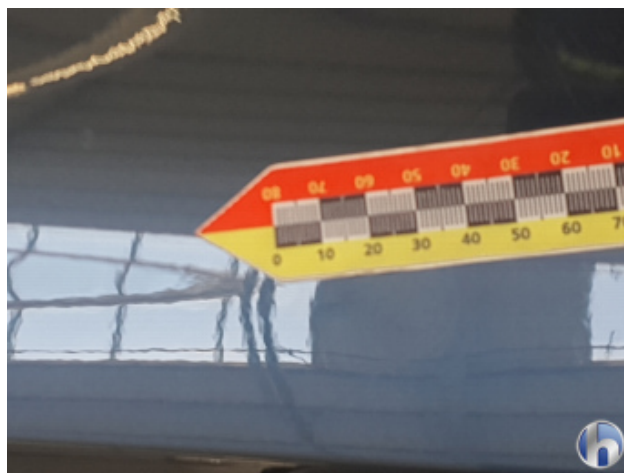
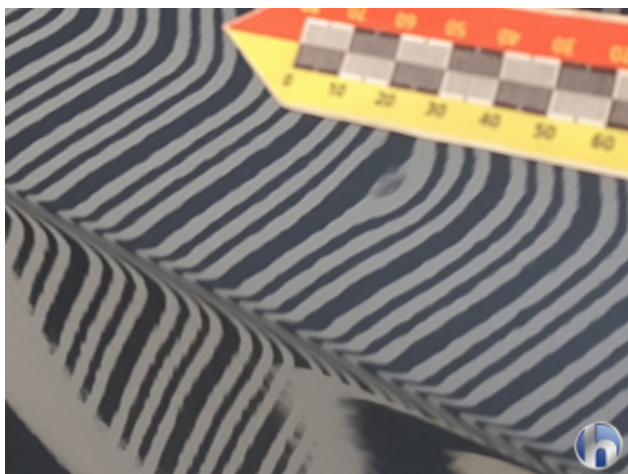
| | Bauteil | Schaden | Rep.-Art |
|---|---|---|---|
| 7. | Seitenwand - Hinten - Rechts | 1 Delle | Sanft Instandsetzen |

7. Seitenwand - Hinten - Rechts  
1 Delle - Sanft Instandsetzen

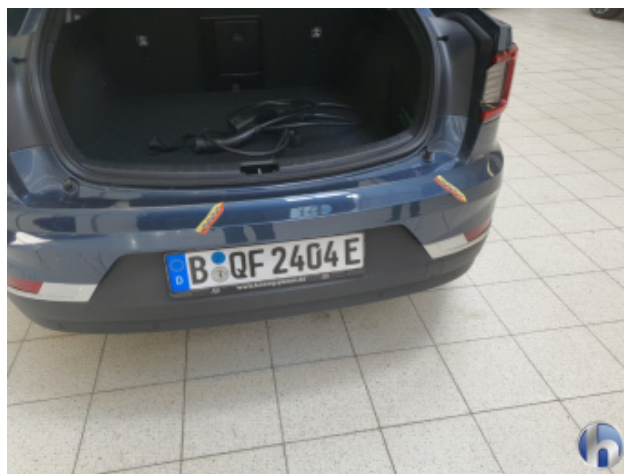
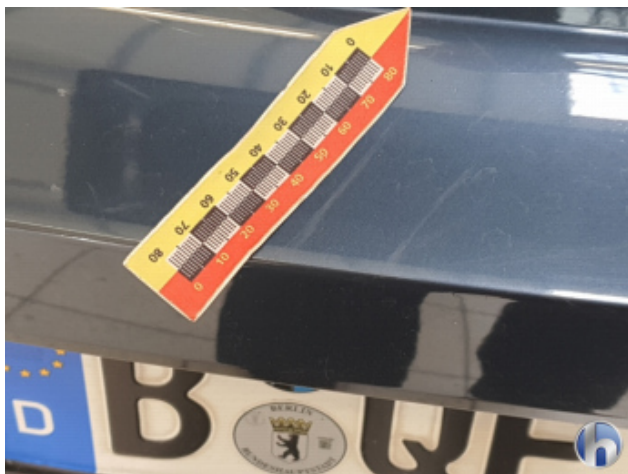
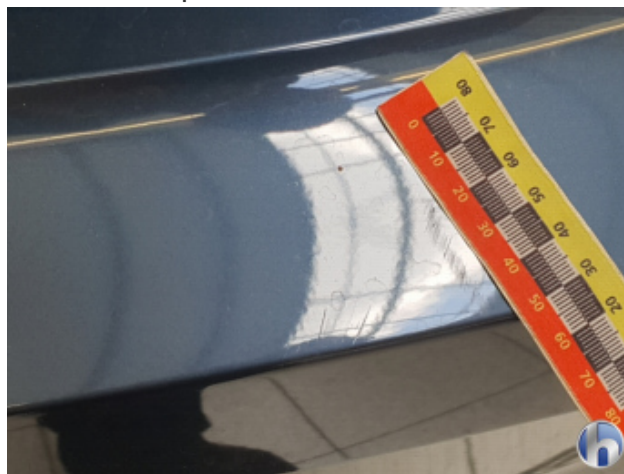
| | Bauteil | Schaden | Rep.-Art |
|---|---|---|---|
| 8. | Stoßfänger Hinten | Kratzer | Smart Repair |

8. Stoßfänger Hinten  
Kratzer - Smart Repair

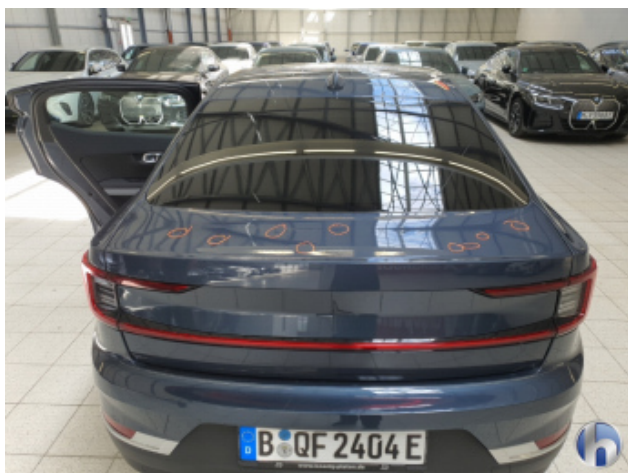
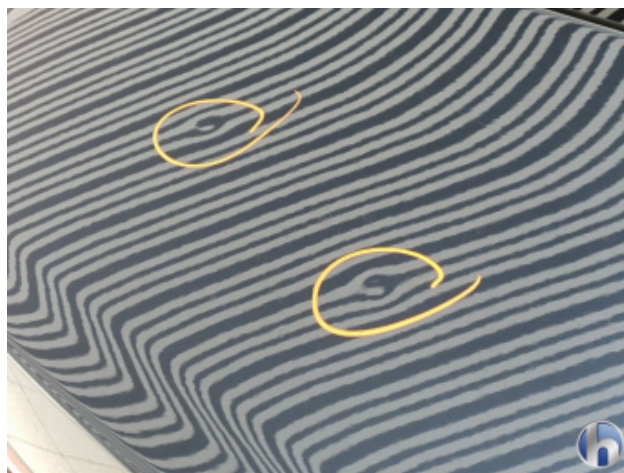
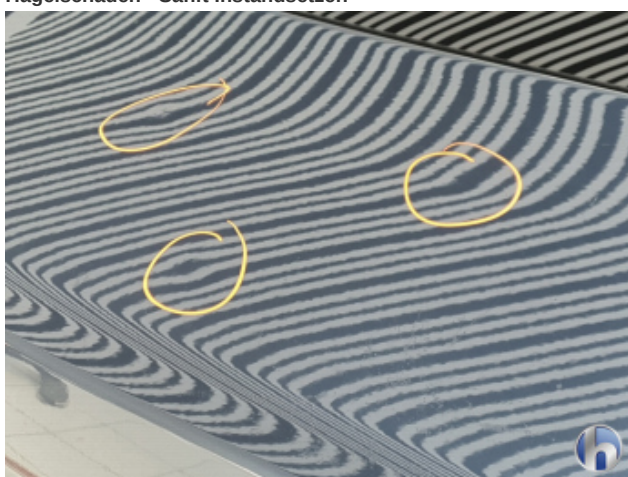
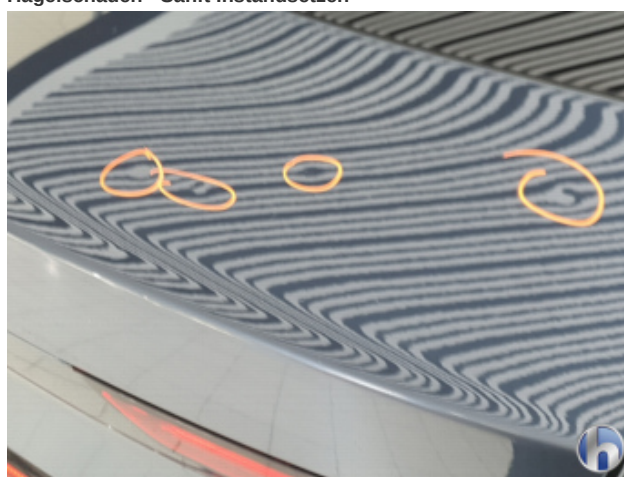
| | Bauteil | Schaden | Rep.-Art |
|---|---|---|---|
| 9. | Heckklappe | Hagelschaden | Sanft Instandsetzen |

9. Heckklappe  
 Hagelschaden - Sanft Instandsetzen

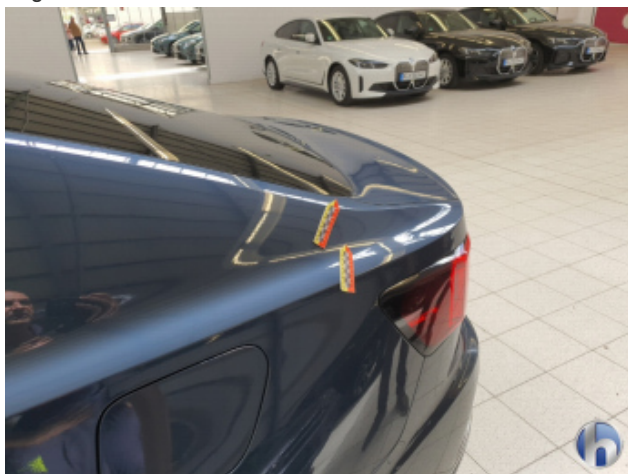
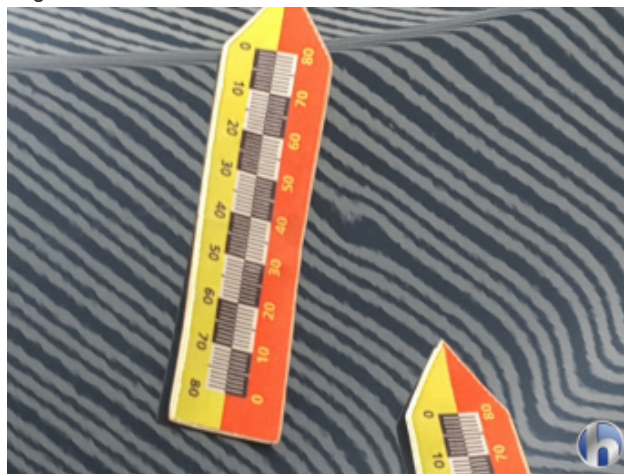
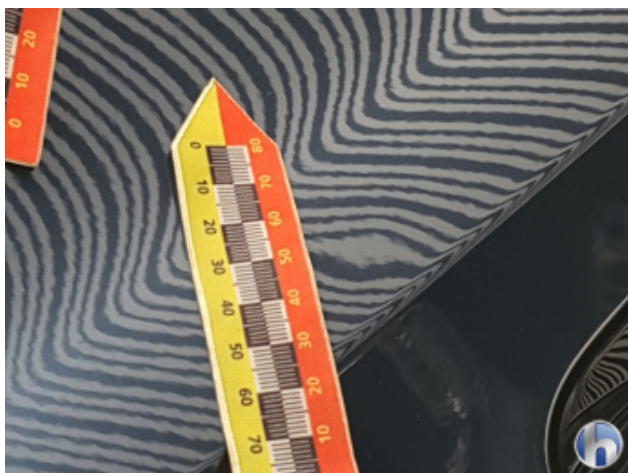
| | Bauteil | Schaden | Rep.-Art |
|---|---|---|---|
| 10. | Seitenwand - Hinten - Links | 2 Dellen | Sanft Instandsetzen |

10. Seitenwand - Hinten - Links  
 2 Dellen - Sanft Instandsetzen

10. Seitenwand - Hinten - Links  
**2 Dellen - Sanft Instandsetzen**

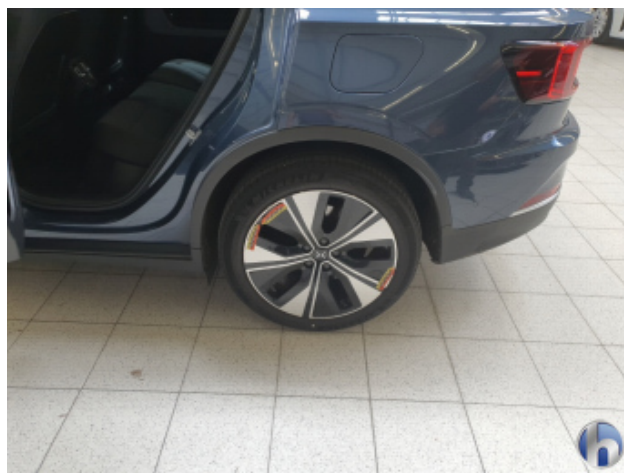
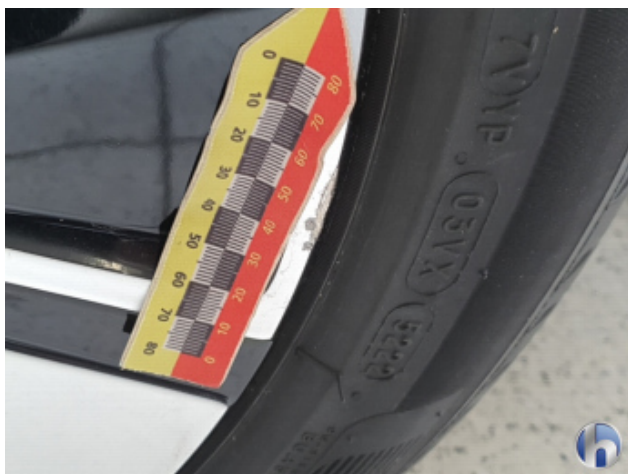
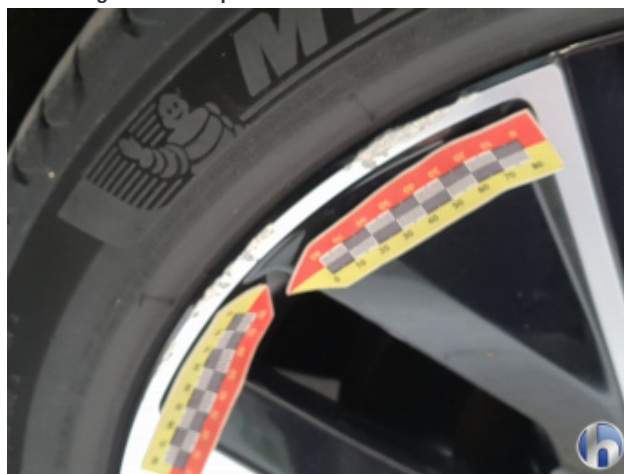
| | Bauteil | Schaden | Rep.-Art |
|---|---|---|---|
| 11. | Felge Hinten - Links | Beschädigt | Smart Repair |

11. Felge Hinten - Links  
**Beschädigt - Smart Repair**

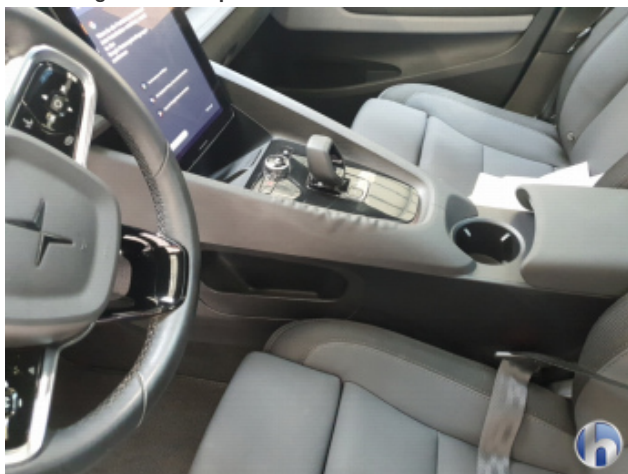
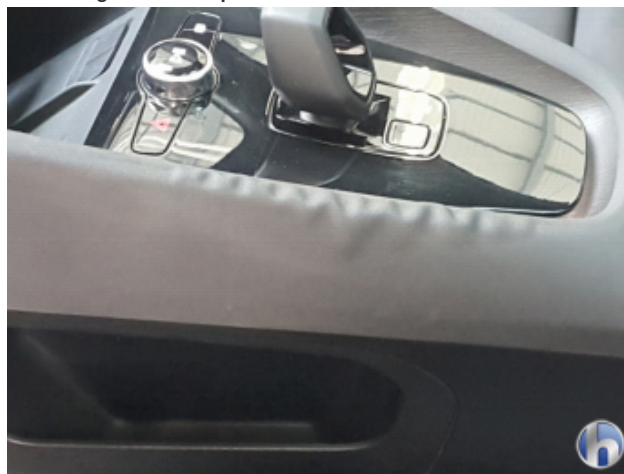
| | Bauteil | Schaden | Rep.-Art |
|---|---|---|---|
| 12. | Mittelkonsole | Nicht In Ordnung | Erneuern |

12. Mittelkonsole  
**Nicht In Ordnung - Erneuern**
