# Zustandsber

| Hersteller / Modell | ORA Funky Cat 400 Pro | | |
| Kennzeichen | | Fahrgestellnummer | LGWEEUA56PK621869 |

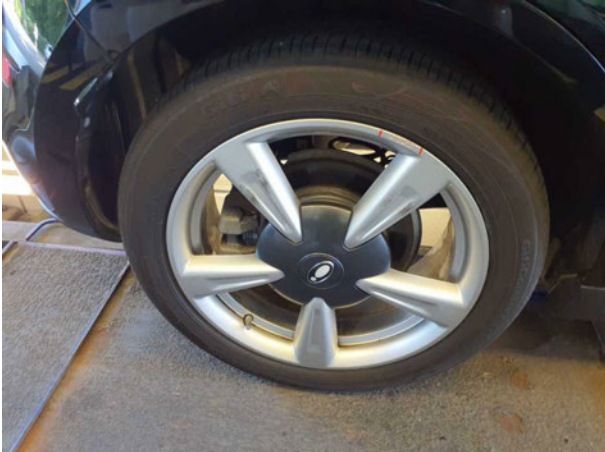
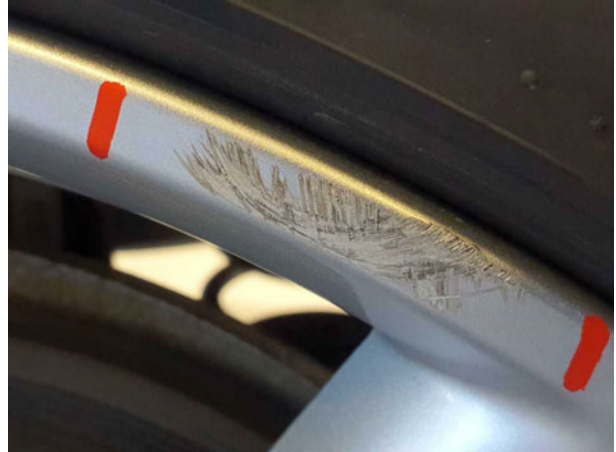
| Nr. | Bauteilgruppe | Beschreibung |
|---|---|---|
| 1 | Rad/Reifen | Leichtmetallfelge hinten rechts - verkratzt / verschürft - Wertminderung |

**Beschädigung #1:** Rad/Reifen: Leichtmetallfelge hinten rechts - verkratzt / verschürft - Wertminderung

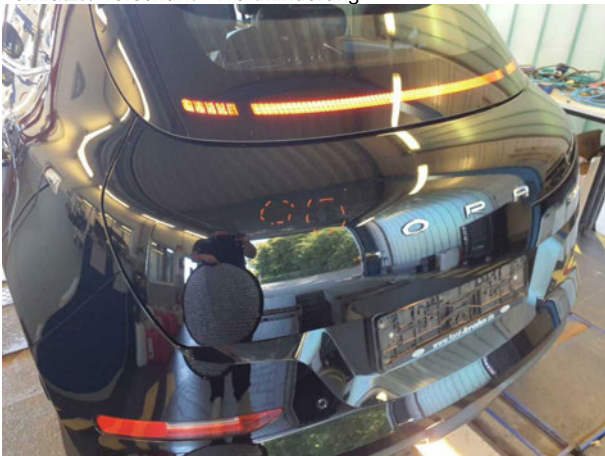
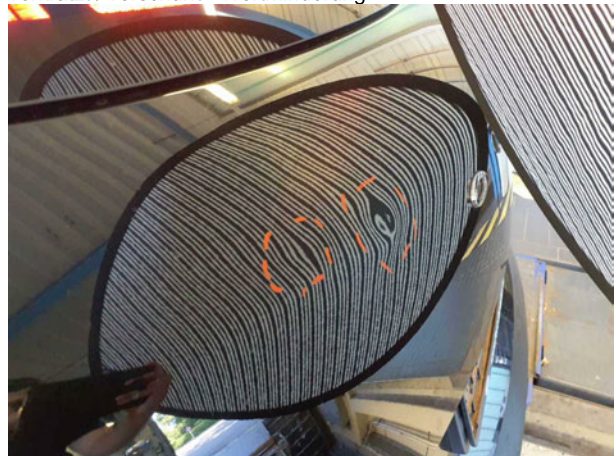
| Nr. | Bauteilgruppe | Beschreibung |
|---|---|---|
| 2 | Heckklappe/-tür | Heckklappe - Delle(n) - sanft instandsetzen |

**Beschädigung #2:** Heckklappe/-tür: Heckklappe - Delle(n) - sanft instandsetzen

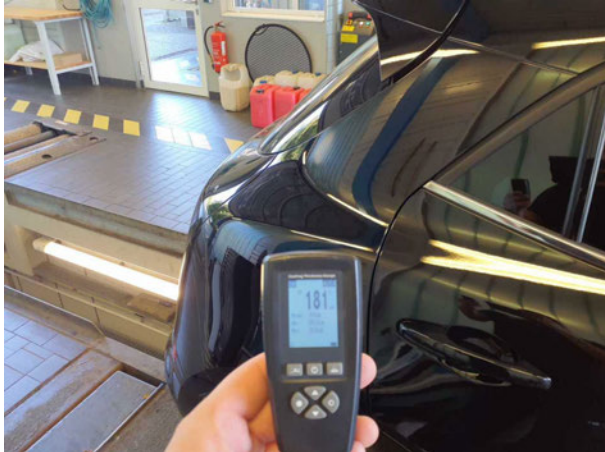
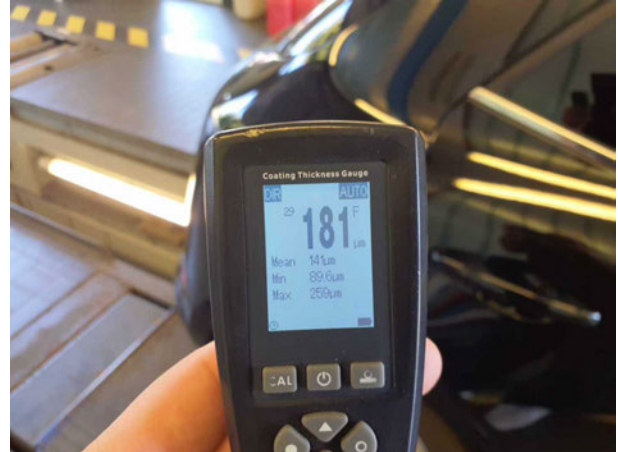
**Nachlackierung 1: Seitenwand rechts**

| Nr. | Ort | Wertminderung |
|---|---|---|
| 1 | Seitenwand rechts, fachgerecht ausgeführt, Reparaturrechnung nicht vorhanden | |

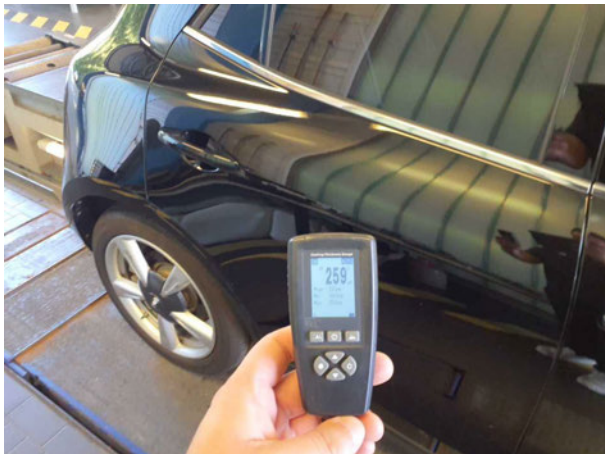
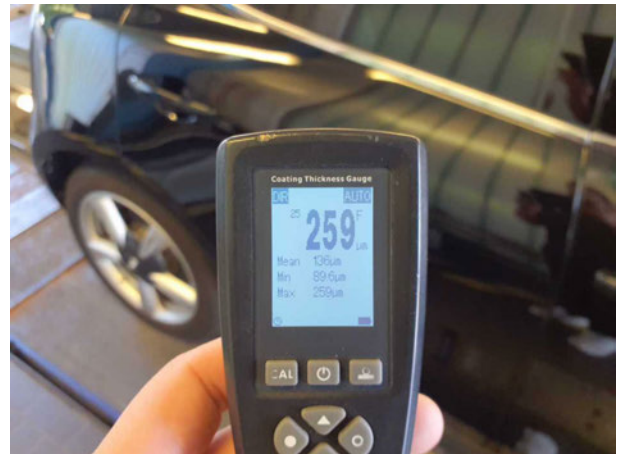
**Nachlackierung 2: Tür hinten rechts**

| Nr. | Ort | Wertminderung |
|---|---|---|
| 2 | Tür hinten rechts, fachgerecht ausgeführt, Reparaturrechnung nicht vorhanden | |
