# Renault

RAFALE

TELAIO: VF1RHN00074074713

Importo di riparazione stimato

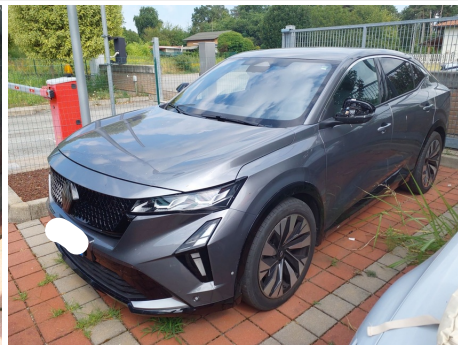
| Echappement chromé / Clarity | ✓ Ok | Condizione del veicolo grandinato | ✗ Grandinato |

Condizione del veicolo grandinato

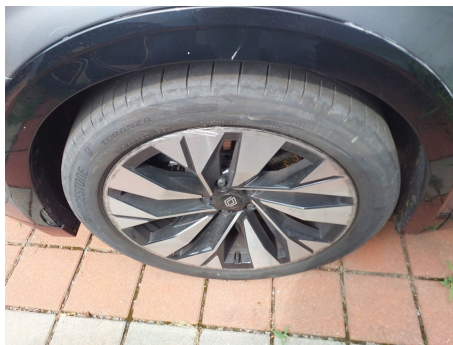
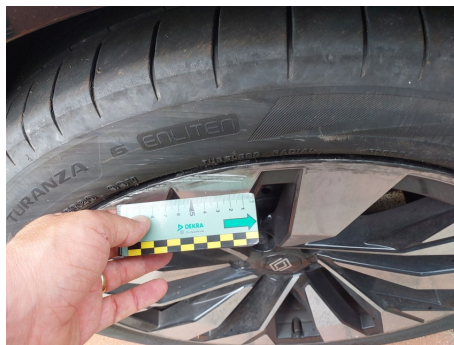
| # | Elemento | Danno | Operazione | importo netto |
|---|---|---|---|---|
| 001 | Cerchio in lega / Anteriore Sinistro<br>Diametro Cerchio/Pneumatico : 20 " | Riga | Smart repair | |

Cerchio in lega / Anteriore Sinistro / Riga

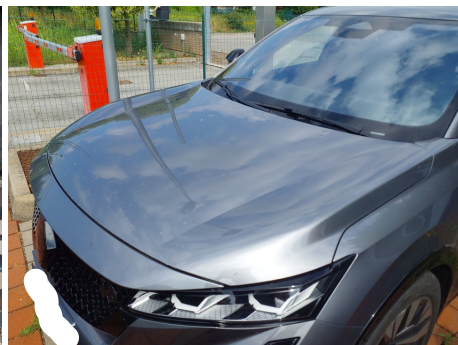
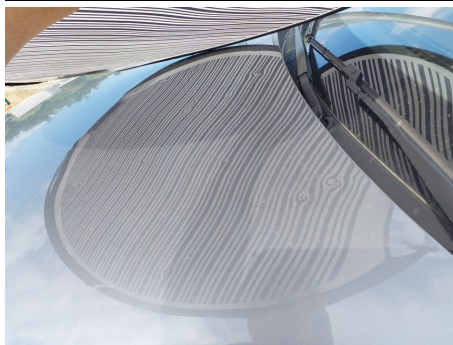
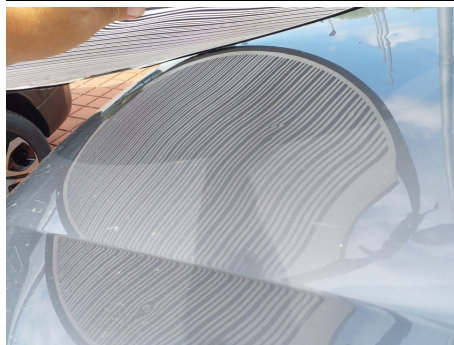
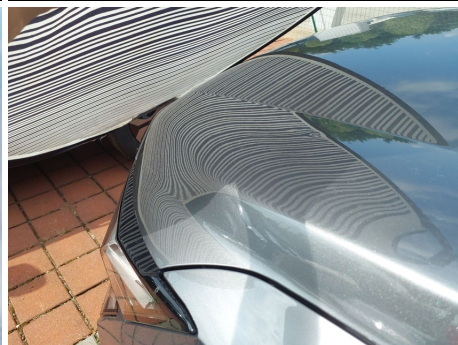
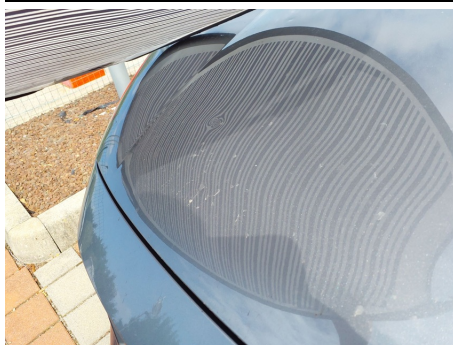
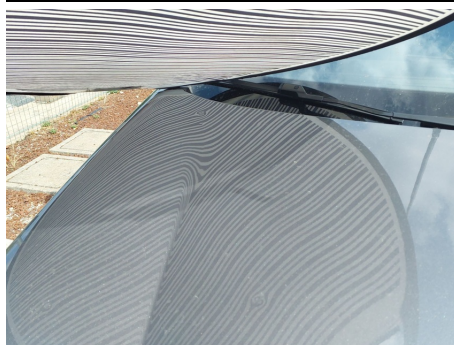
| # | Elemento | Danno | Operazione | importo netto |
|---|---|---|---|---|
| 002 | Cofano anteriore / - | Rientranza da Grandine | Sostituzione | |

Cofano anteriore / - / Rientranza da Grandine

| | Tempo Carrozzeria<br><b>0,60 h</b> | Tempo Verniciatura<br><b>1,70 h</b> | Importo ricambio | Forfait<br>- |

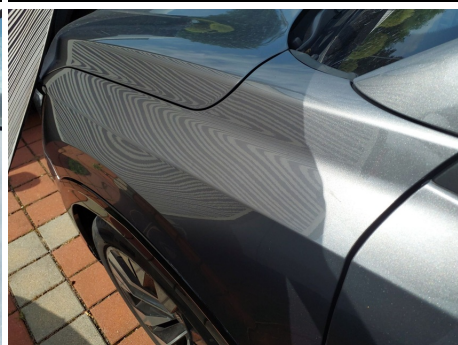
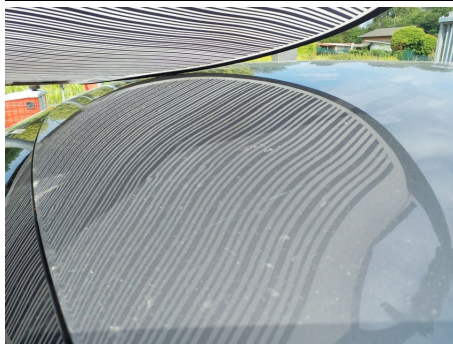
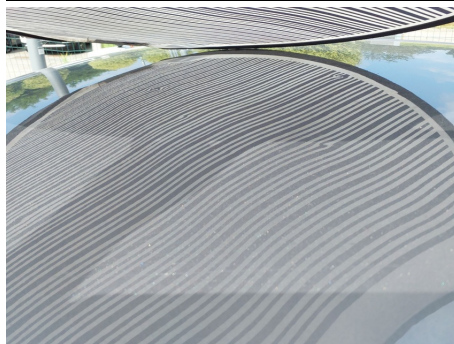
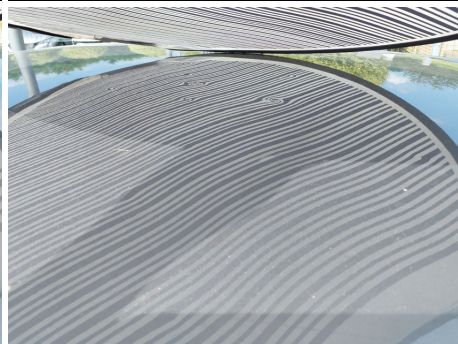
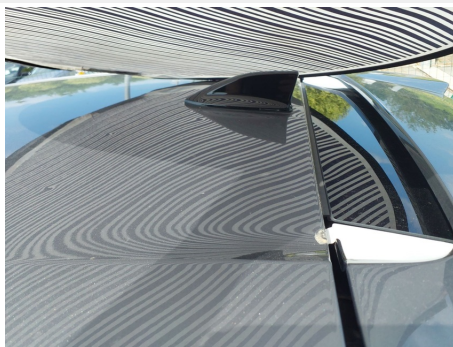
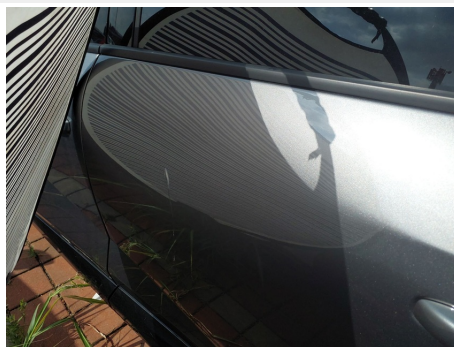
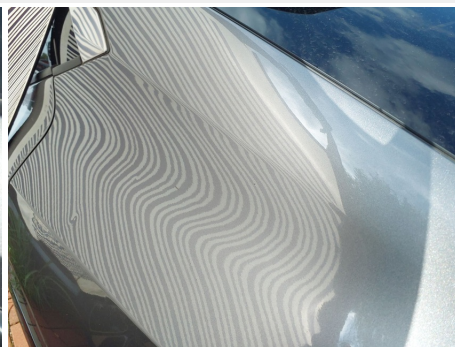
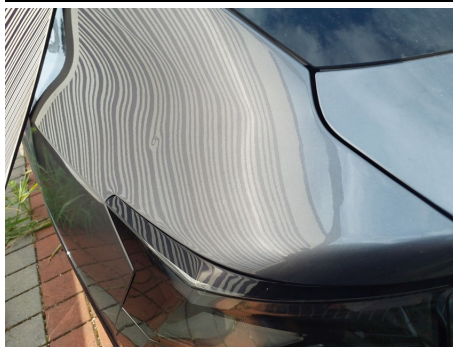
| 003 | Esterni completi / - <sup>1</sup> | | Rientranza da Grandine | Riparazione |

Esterni completi / - / Rientranza da Grandine

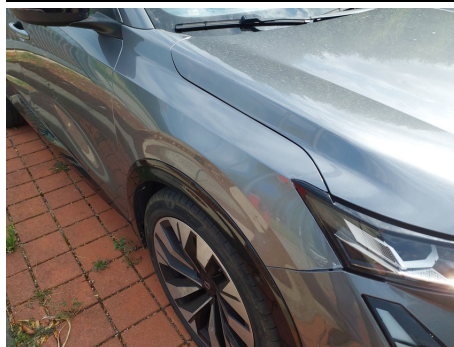
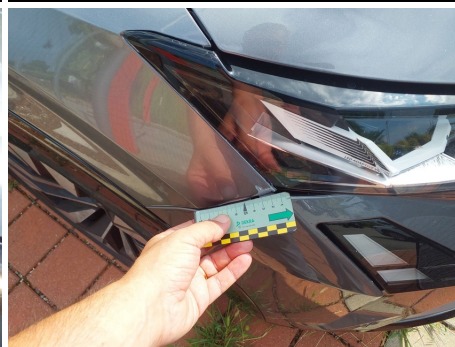
| 004 | Parafango / Anteriore Destro | | Rientranza | Riparazione |

Parafango / Anteriore Destro / Rientranza

| | Tempo Carrozzeria<br><b>1,00 h</b> | Tempo Verniciatura<br><b>1,10 h</b> | Importo ricambio<br>- | Forfait<br>- |

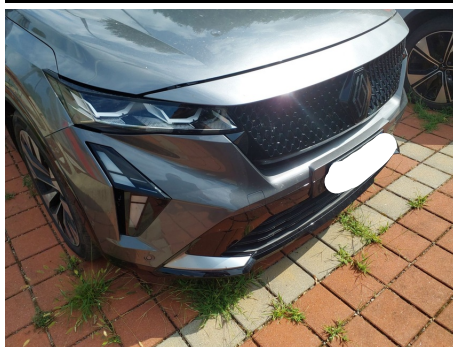
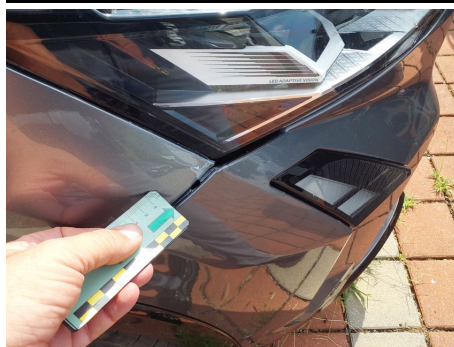
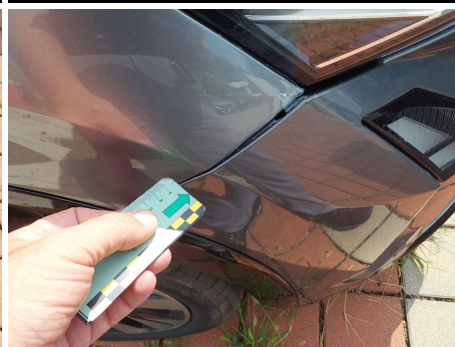
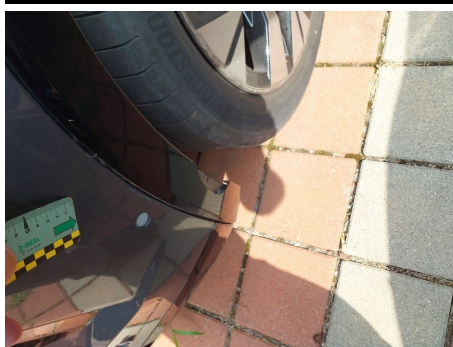
| 005 | Paraurti / Anteriore | | Rotto | Sostituzione |

Paraurti / Anteriore / Rotto

| | Tempo Carrozzeria<br><b>3,60 h</b> | Tempo Verniciatura<br><b>1,10 h</b> | Importo ricambio | Forfait<br>- |

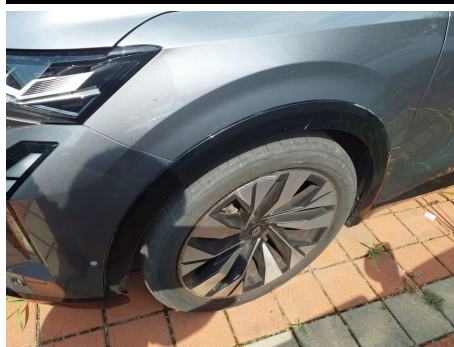
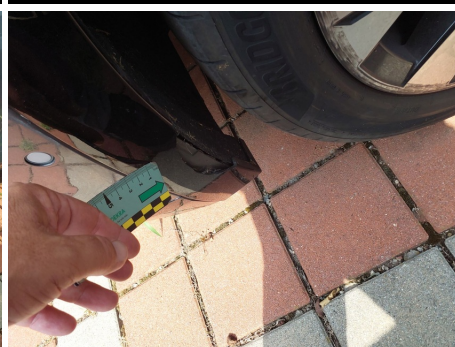
| 006 | Modanatura parafango / Anteriore Sinistro | | Rotto | Sostituzione |

Modanatura parafango / Anteriore Sinistro / Rotto

| | Tempo Carrozzeria<br><b>0,50 h</b> | Tempo Verniciatura<br>- | Importo ricambio | Forfait<br>- |

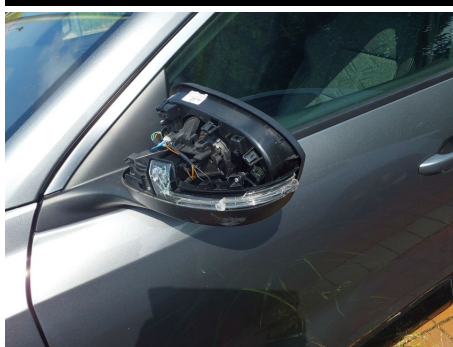
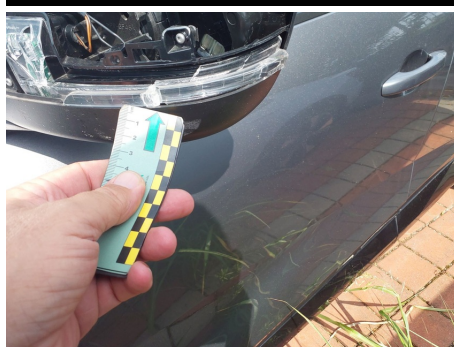
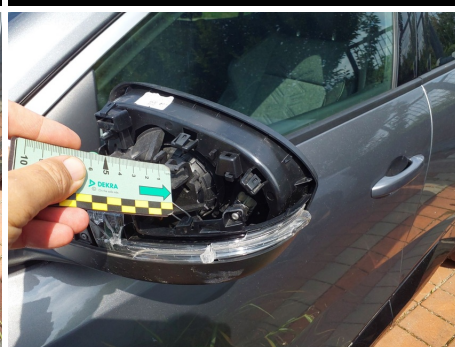
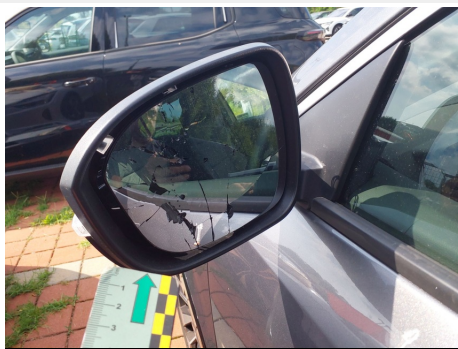
| 007 | Retrovisore elettrico / Sinistro<br>Tipo retrovisore : Specchietto Retrovisore Elettrico | | Rotto | Sostituzione |

Retrovisore elettrico / Sinistro / Rotto

| | Tempo Carrozzeria<br><b>0,50 h</b> | Tempo Verniciatura<br><b>0,50 h</b> | Importo ricambio | Forfait<br>- |

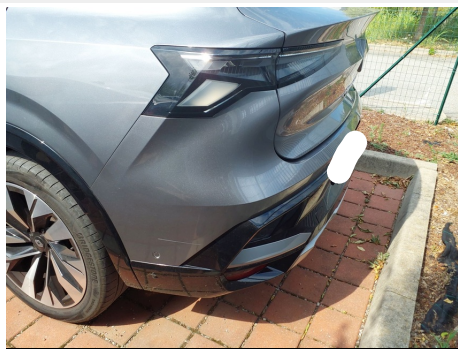
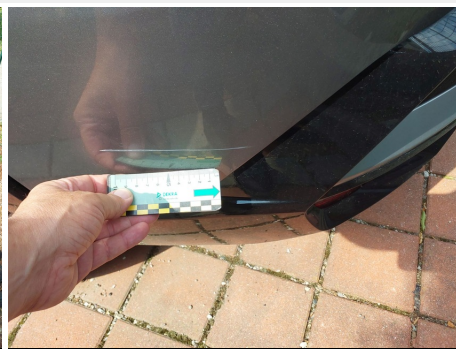
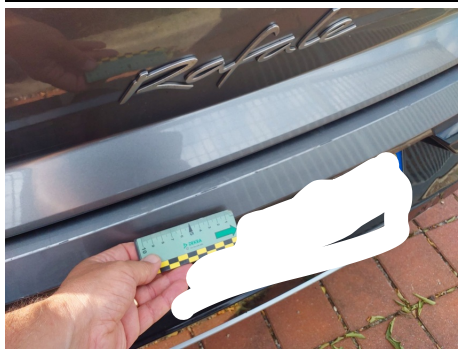
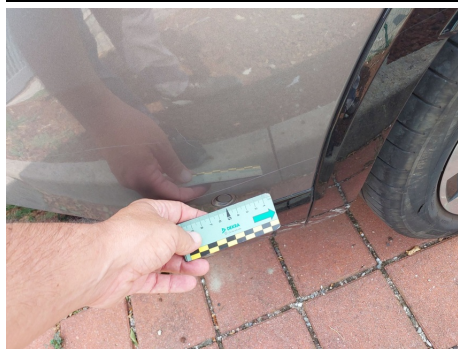
| 008 | Paraurti / Posteriore | | Riga | Riparazione |

Paraurti / Posteriore / Riga

| | Tempo Carrozzeria<br>1,00 h | Tempo Verniciatura<br>1,40 h | Importo ricambio<br>- | Forfait<br>- |

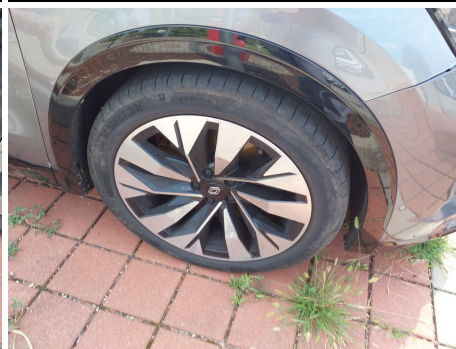
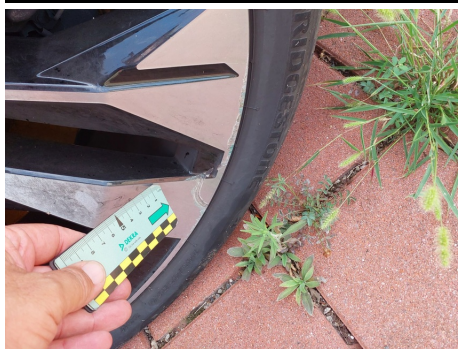
| 009 | Cerchio in lega / Anteriore Destro<br>Diametro Cerchio/Pneumatico : 20 " | Riga | Smart repair | [redacted] |

Cerchio in lega / Anteriore Destro / Riga
