# Zustandsbericht

Protokollnummer: 46336307  
Auftrags-Nr / Referenz: MW3027273  
Besichtigungsdatum: 22.06.2026

| Hersteller / Modell | Tesla Model 3 RWD Hinterradantrieb | | |

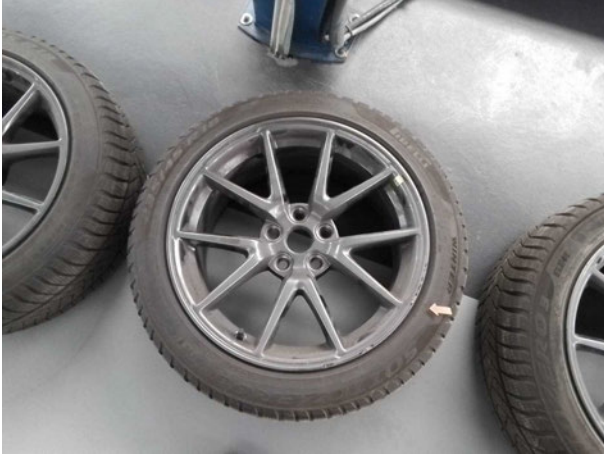
| Nr. | Bauteilgruppe | Beschreibung |
|---|---|---|
| 1 | 2.Radsatz | 1 Leichtmetallfelge (Winter) - verkratzt / verschürft - Wertminderung |

**Beschädigung #1:** 2.Radsatz: 1 Leichtmetallfelge (Winter) - verkratzt / verschürft - Wertminderung

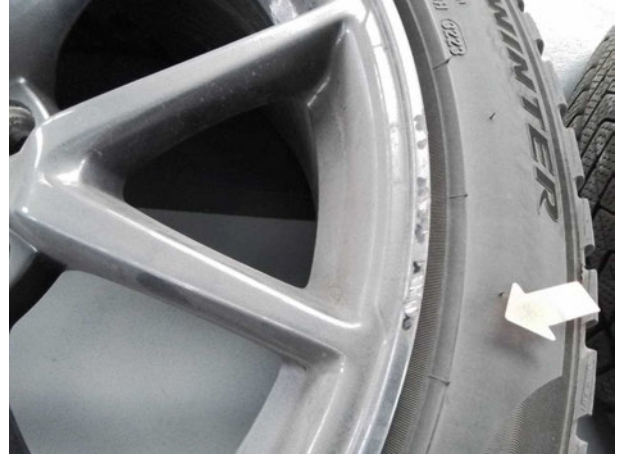
**Beschädigung #1:** 2.Radsatz: 1 Leichtmetallfelge (Winter) - verkratzt / verschürft - Wertminderung

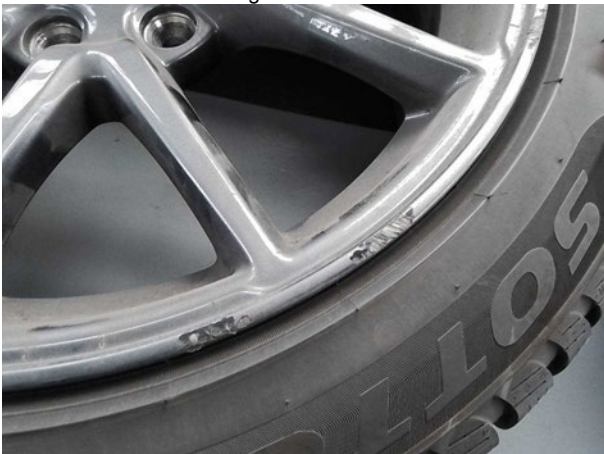
**Beschädigung #1:** 2.Radsatz: 1 Leichtmetallfelge (Winter) - verkratzt / verschürft - Wertminderung

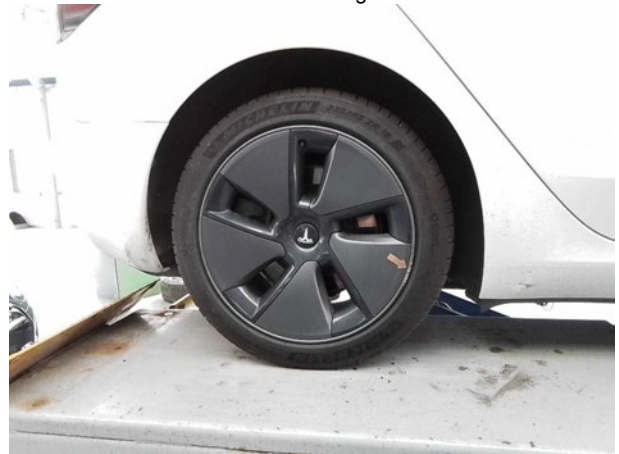
| Nr. | Bauteilgruppe | Beschreibung |
|---|---|---|
| 2 | Rad/Reifen | Leichtmetallfelge hinten rechts (Sommer) - verkratzt / verschürft - Wertminderung |

**Beschädigung #2:** Rad/Reifen: Leichtmetallfelge hinten rechts (Sommer) - verkratzt / verschürft - Wertminderung

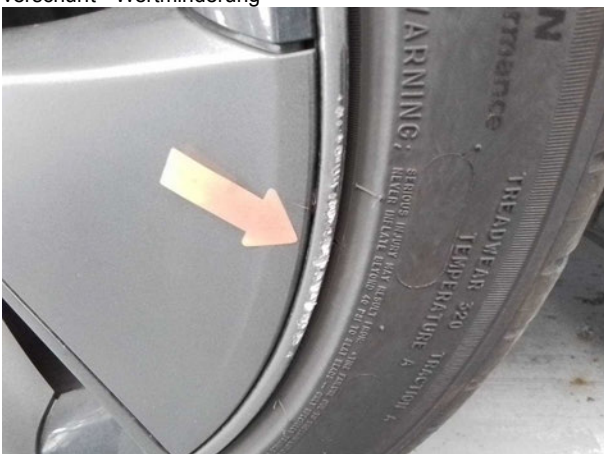
**Beschädigung #2:** Rad/Reifen: Leichtmetallfelge hinten rechts (Sommer) - verkratzt / verschürft - Wertminderung

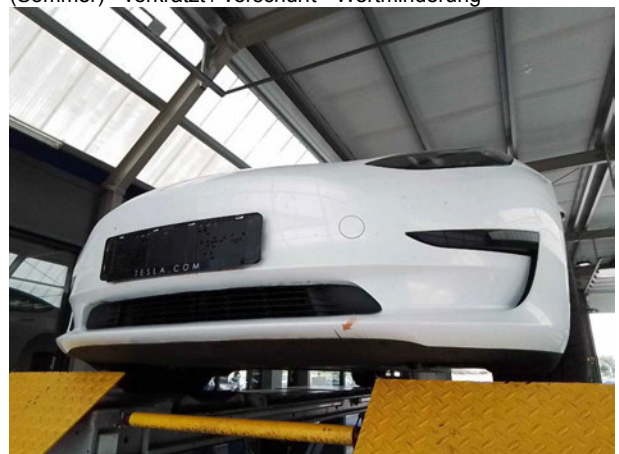
| Nr. | Bauteilgruppe | Beschreibung |
|---|---|---|
| 4 | Stossfänger vorn | Stossfänger vorn - verkratzt / verschürft - Smart Repair |

**Beschädigung #4:** Stossfänger vorn: Stossfänger vorn - verkratzt / verschürft - Smart Repair

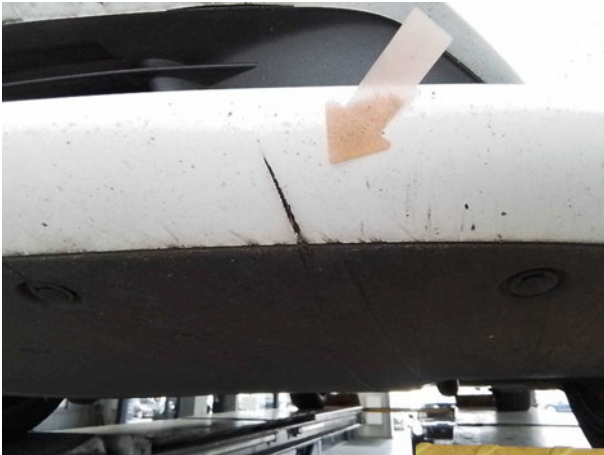
**Beschädigung #4:** Stossfänger vorn: Stossfänger vorn - verkratzt / verschürft - Smart Repair

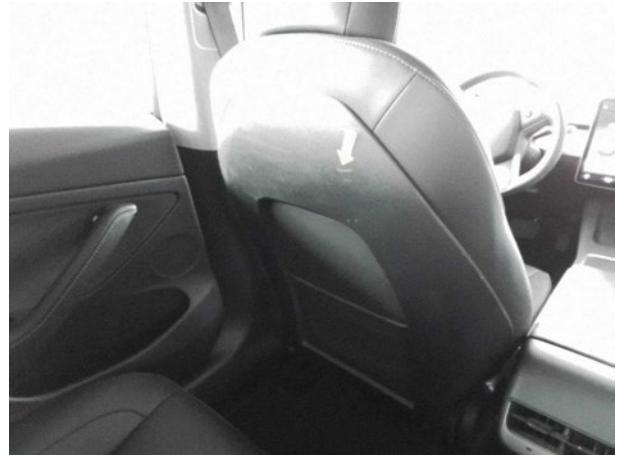
| Nr. | Bauteilgruppe | Beschreibung |
|---|---|---|
| 5 | Sitz vorn | Sitzkastenverkleidung links - verkratzt / verschürft - erneuern |

**Beschädigung #5:** Sitz vorn: Sitzkastenverkleidung links - verkratzt / verschürft - erneuern

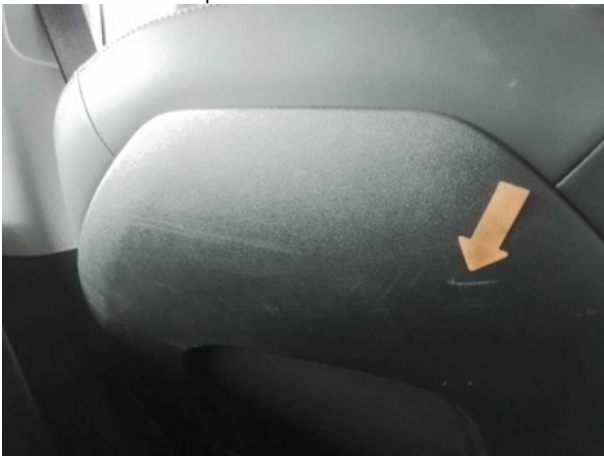
**Beschädigung #5:** Sitz vorn: Sitzkastenverkleidung links - verkratzt / verschürft - erneuern

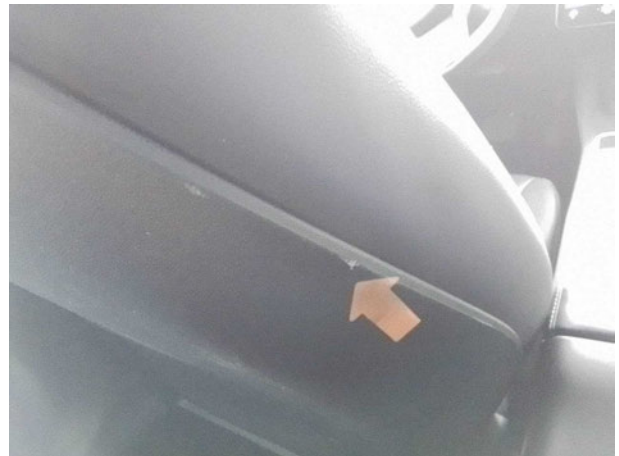
**Beschädigung #5:** Sitz vorn: Sitzkastenverkleidung links - verkratzt / verschürft - erneuern

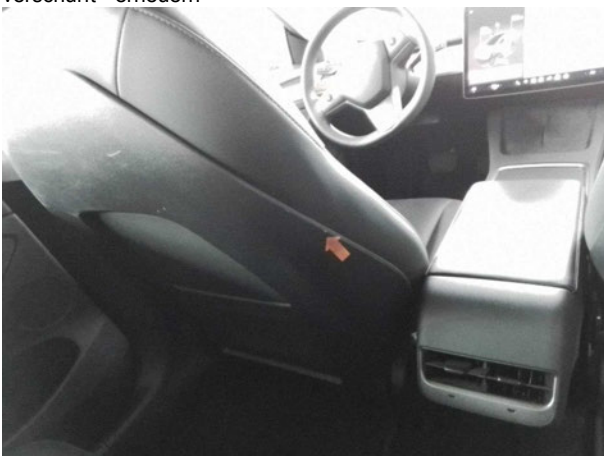
**Beschädigung #5:** Sitz vorn: Sitzkastenverkleidung links - verkratzt / verschürft - erneuern

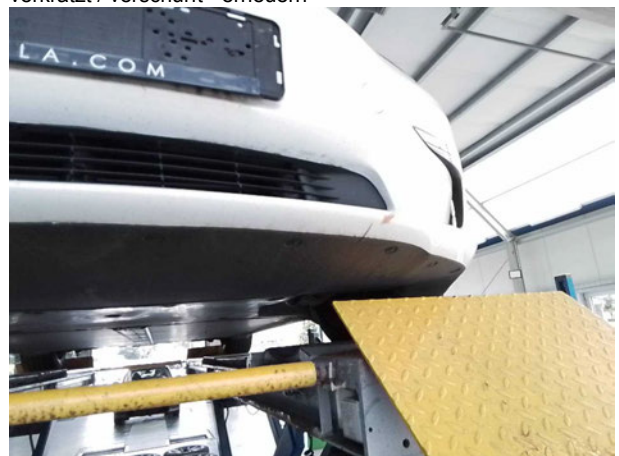
| Nr. | Bauteilgruppe | Beschreibung |
|---|---|---|
| 6 | Karosserie | Unterbodenverkleidung - verkratzt / verschürft - erneuern |

**Beschädigung #6:** Karosserie: Unterbodenverkleidung - verkratzt / verschürft - erneuern

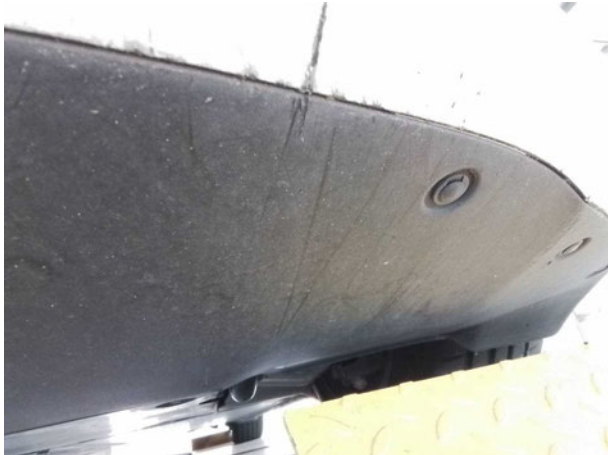
**Beschädigung #6:** Karosserie: Unterbodenverkleidung - verkratzt / verschürft - erneuern

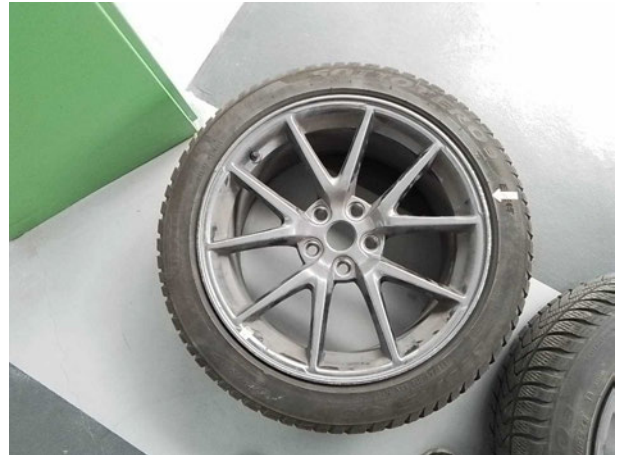
| Nr. | Bauteilgruppe | Beschreibung |
|---|---|---|
| 7 | 2.Radsatz | 1 Leichtmetallfelge (Winter) - verformt - erneuern |

**Beschädigung #7:** 2.Radsatz: 1 Leichtmetallfelge (Winter) - verformt - erneuern

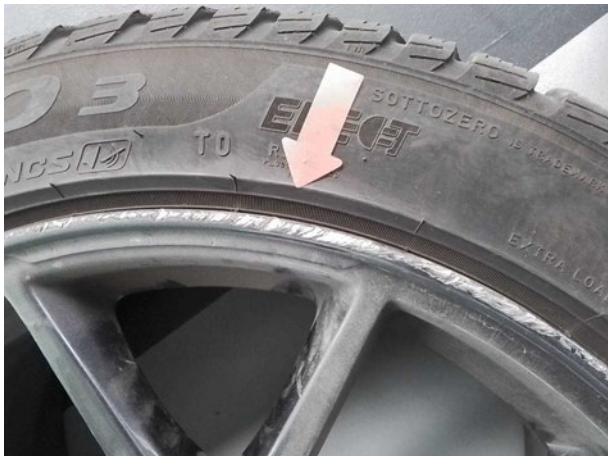
**Beschädigung #7:** 2.Radsatz: 1 Leichtmetallfelge (Winter) - verformt - erneuern

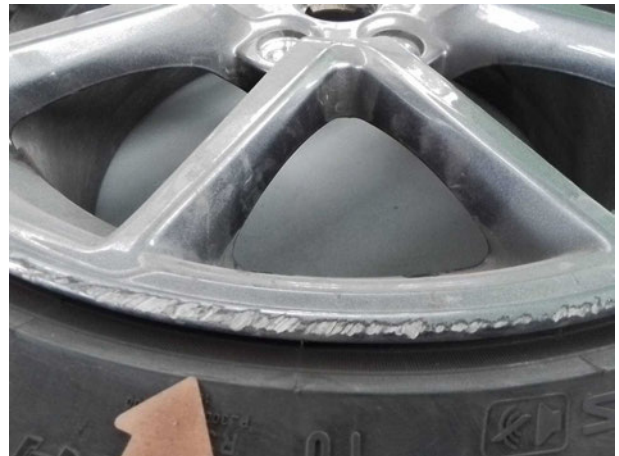
**Beschädigung #7:** 2.Radsatz: 1 Leichtmetallfelge (Winter) - verformt - erneuern
