**» Übersicht**

| <b>Berichts-Nr:</b> | 10504569 |

| <b>Hersteller:</b> | Volkswagen |
| <b>Modell:</b> | Taigo |

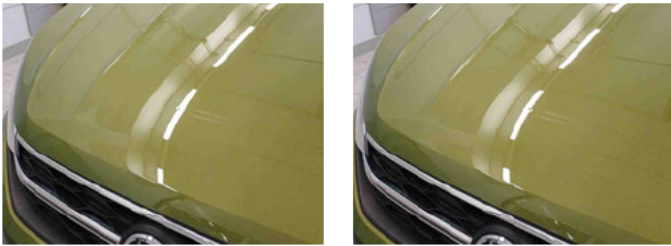
| Nr | Bauteil | Schadensbeschreibung | Reparaturempfehlung |
|---|---|---|---|
| 3 | Motorhaube | Delle(n) | Akzeptabel (Gebrauchsspur) |

3 - Motorhaube - Delle(n) - Akzeptabel (Gebrauchsspur)

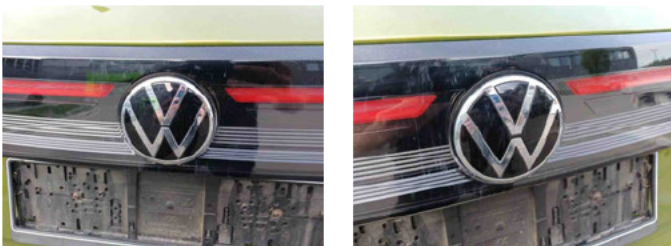
| Nr | Bauteil | Schadensbeschreibung | Reparaturempfehlung |
|---|---|---|---|
| 4 | Reflektor | Kratzer | Akzeptabel (Gebrauchsspur) |

4 - Reflektor - Kratzer - Akzeptabel (Gebrauchsspur)

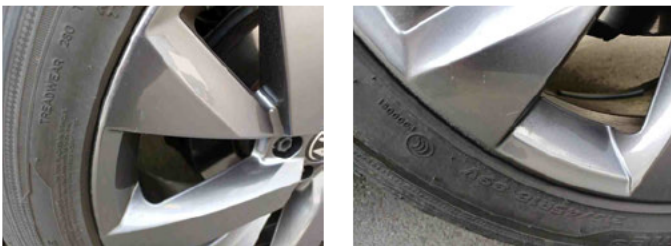
| Nr | Bauteil | Schadensbeschreibung | Reparaturempfehlung |
|---|---|---|---|
| 5 | Alufelge vorne rechts | Kratzer | Akzeptabel (Gebrauchsspur) |

5 - Alufelge vorne rechts - Kratzer - Akzeptabel (Gebrauchsspur)
