Maxus

VIN: LSH14J7C8PA105615

Bewertungsdetails

Bewertungsort  
AKB Zörbig

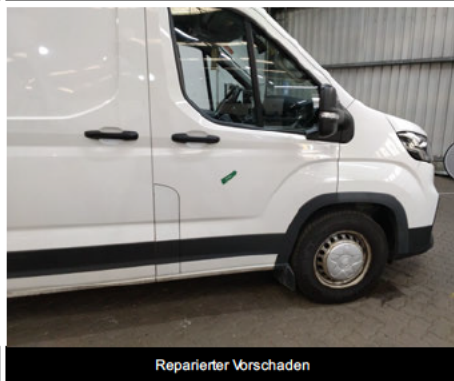
Reparierter VS Tür VR

Reparierter Vorschaden

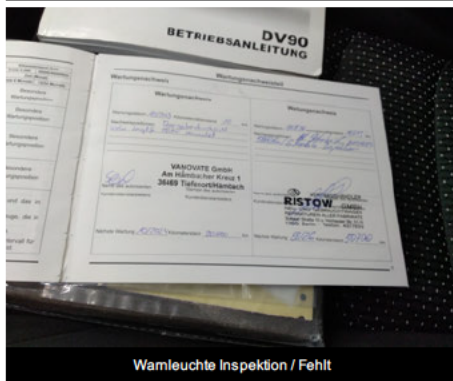
| # | Element | Defekt | Korrektur |
|---|---|---|---|
| 001 | Warnleuchte Inspektion | Fehlt | Ausführen |

Warnleuchte Inspektion / Fehlt

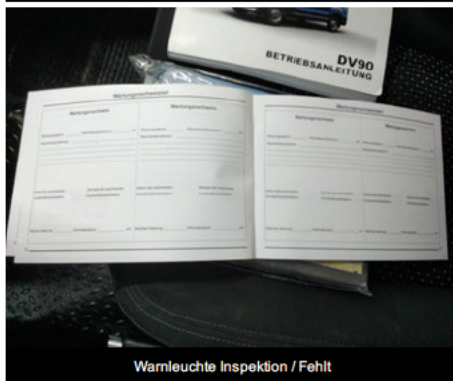
Warnleuchte Inspektion / Fehlt

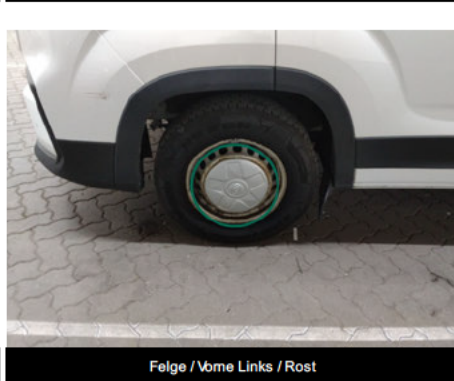
| # | Element | Defekt | Korrektur |
|---|---|---|---|
| 002 | Felge / Vorne Links<br>Felgen-/Reifendurchmesser : 16 " | Rost | Lackieren |

Felge / Vorne Links / Rost

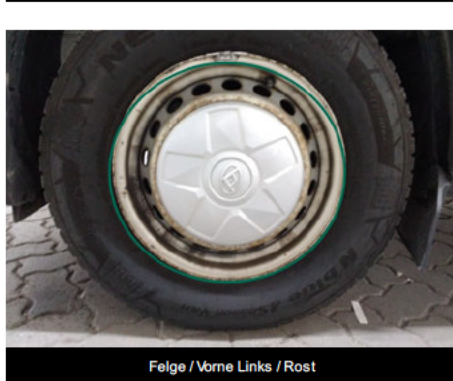
Felge / Vorne Links / Rost

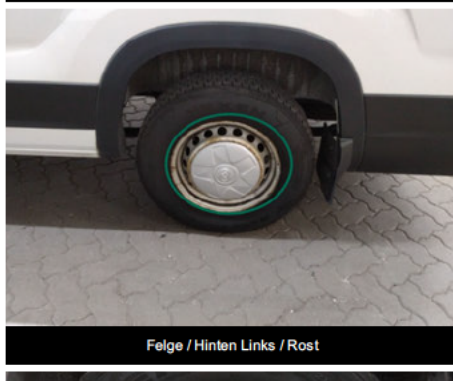
| 003 | Felge / Hinten Links<br>Felgen-/Reifendurchmesser : 16 " | Rost | Lackieren |

Felge / Hinten Links / Rost

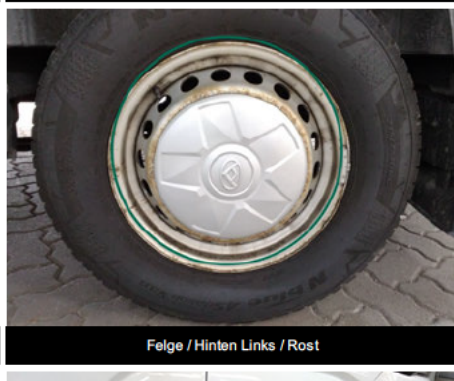
Felge / Hinten Links / Rost

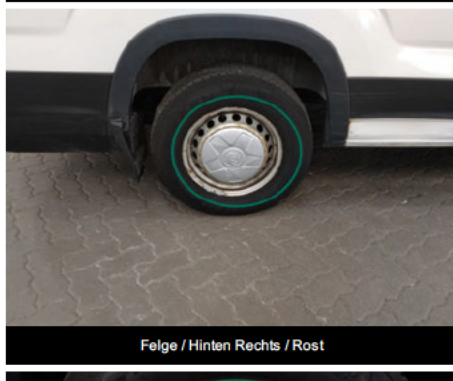
| 004 | Felge / Hinten Rechts<br>Felgen-/Reifendurchmesser : 16 " | Rost | Lackieren |

Felge / Hinten Rechts / Rost

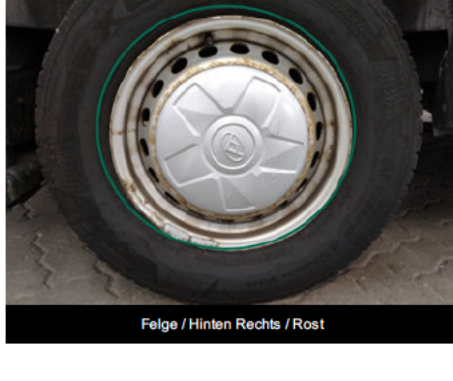
Felge / Hinten Rechts / Rost

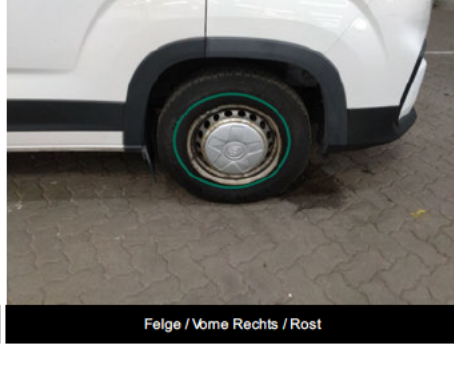
| 005 | Felge / Vorne Rechts<br>Felgen-/Reifendurchmesser : 16 " | Rost | Lackieren |

Felge / Vorne Rechts / Rost

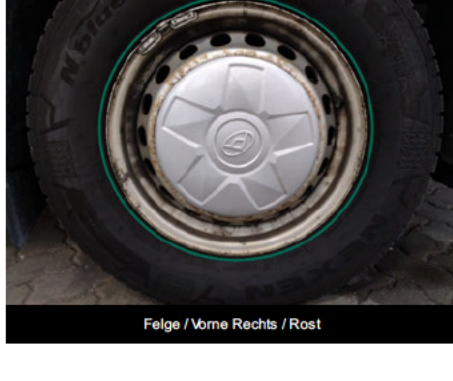
Felge / Vorne Rechts / Rost

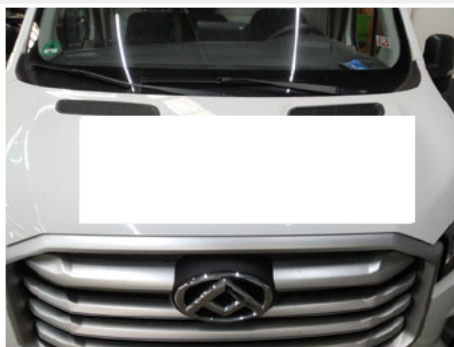
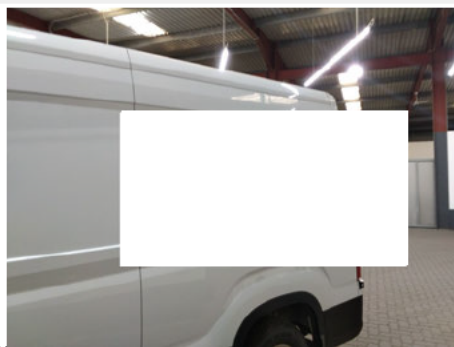
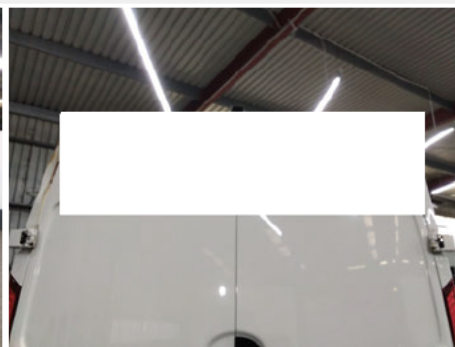
| 006 | Entklebung / - <sup>1</sup> | Beklebt | Akzeptabel |

Entklebung / - / Beklebt

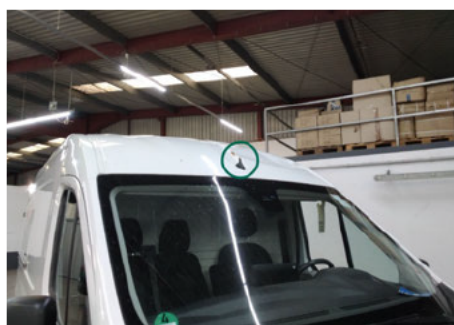
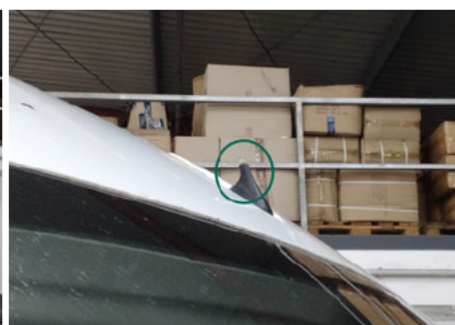
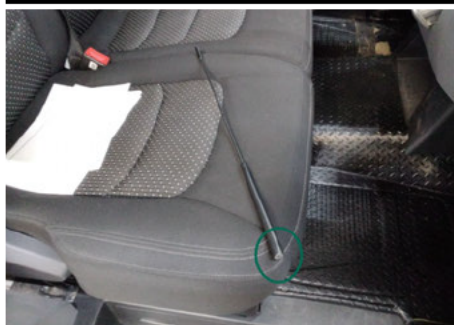
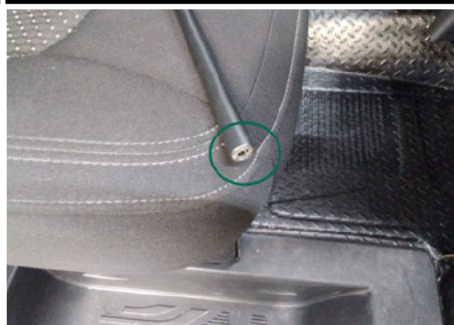
| 007 | Antenne / - | Gebrochen | Ersetzen |

Antenne / - / Gebrochen

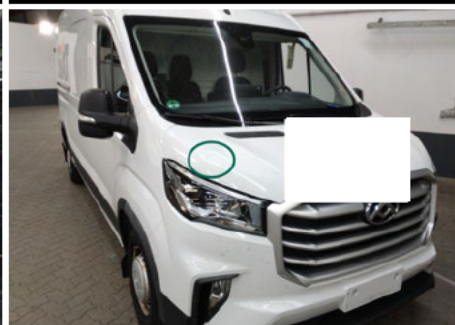
| 008 | Motorhaube / - | Delle | Smart Repair |

Motorhaube / - / Delle

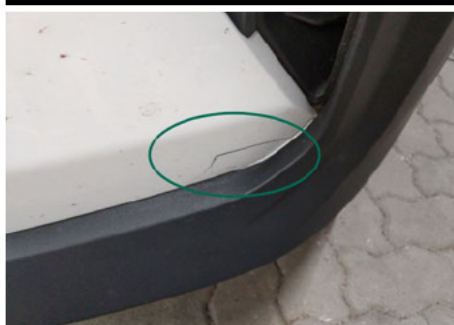
| 009 | Stoßfänger oberhalb / Vorne | Gebrochen | Ersetzen |

Stoßfänger oberhalb / Vorne / Gebrochen

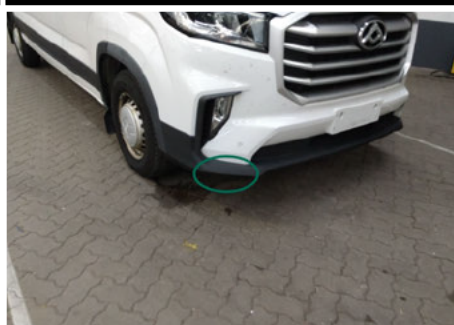
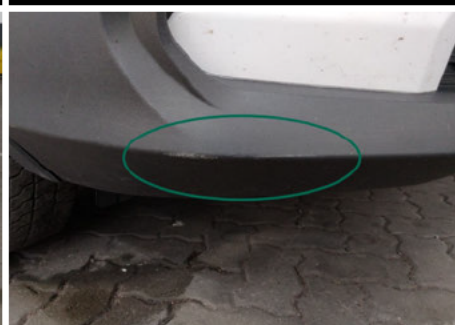
Stoßfänger unterhalb / Vorne / Kratzer

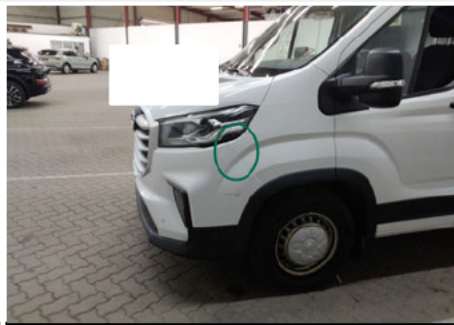
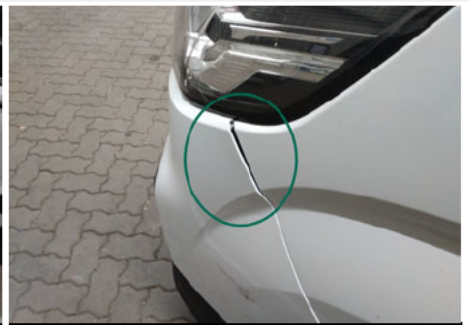
Stoßfängerhalter / Vorne Links / Defekt

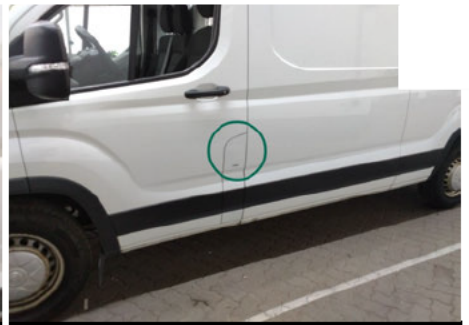
Tankdeckel / Vorne Links / Delle

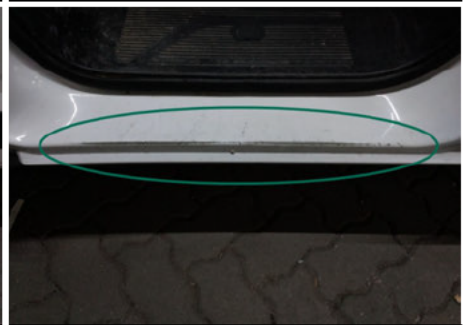
Türeinstieg / Vorne Links / Abgewetzt

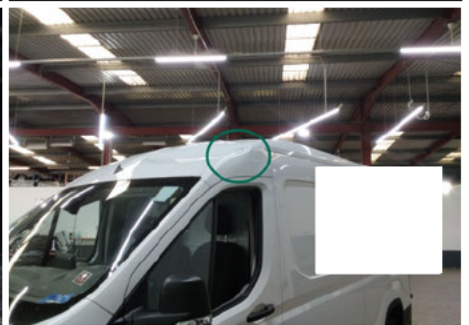
Dachholm / Vorne Links / Delle

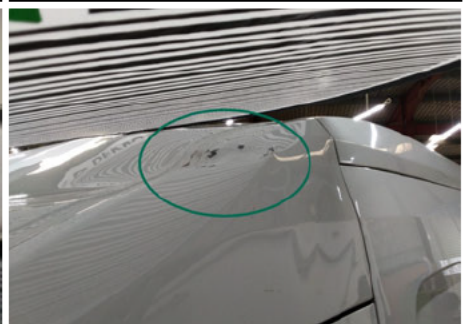
Dachholm / Vorne Links / Delle

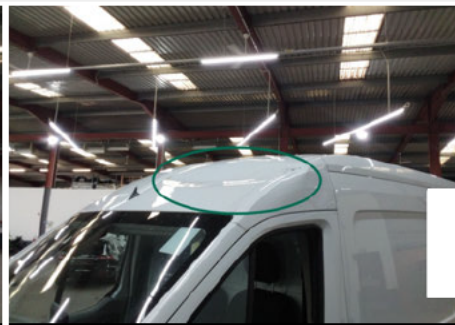
Dach / Vorne / Delle

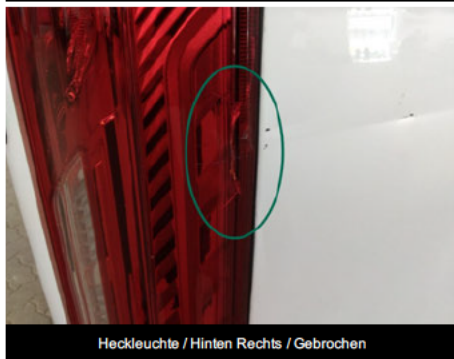
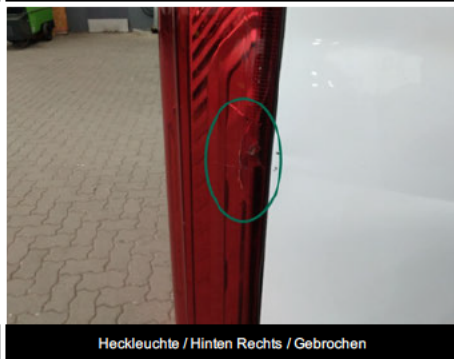
Heckleuchte / Hinten Rechts / Gebrochen

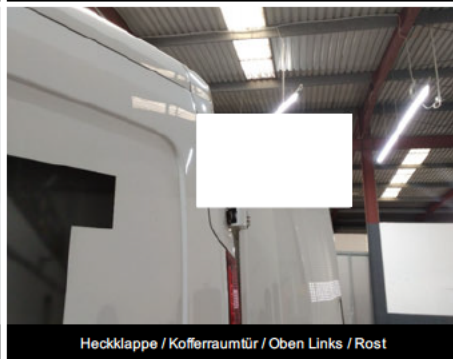
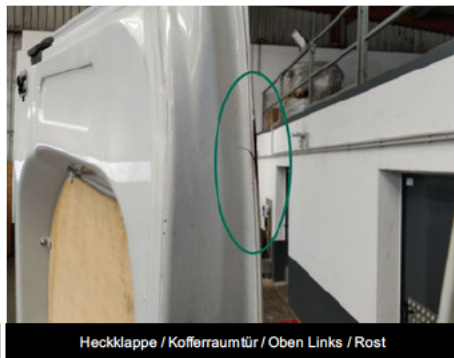
Rost

Heckklappe / Kofferraumtür / Oben Links / Rost

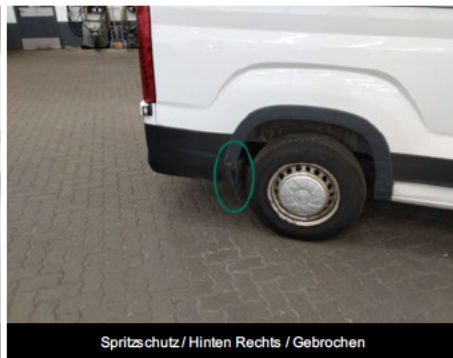
Spritzschutz / Hinten Rechts / Gebrochen

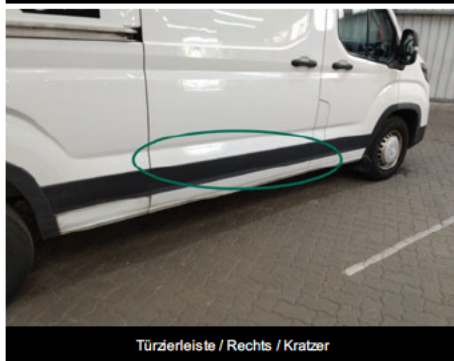
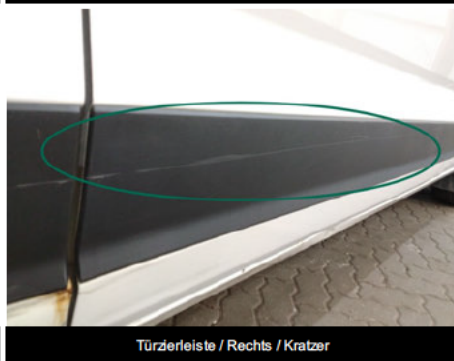
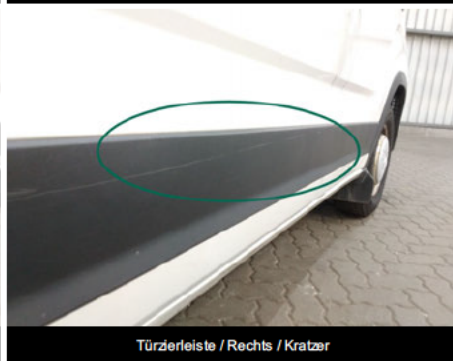
Türzierleiste / Rechts / Kratzer

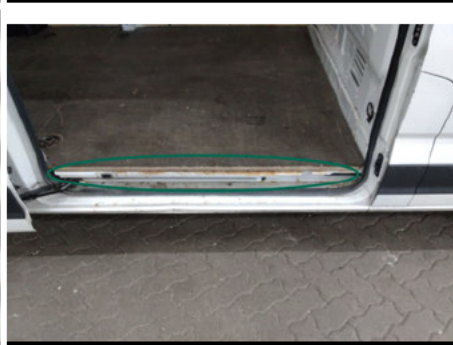
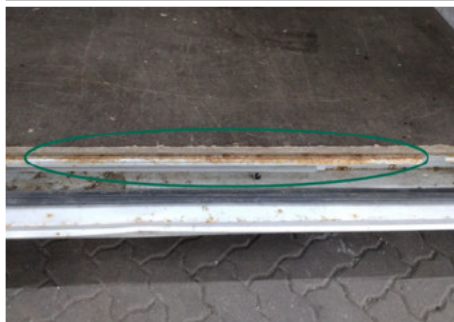
Rost

Laderaum Boden / Rechts / Rost

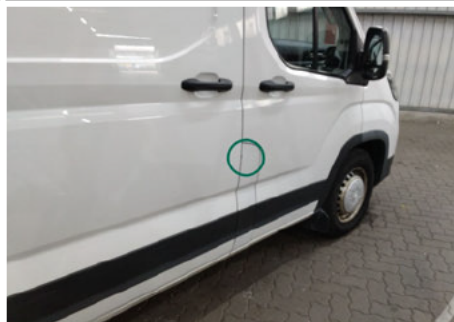
Abdeckung / Vorne Rechts / Kratzer

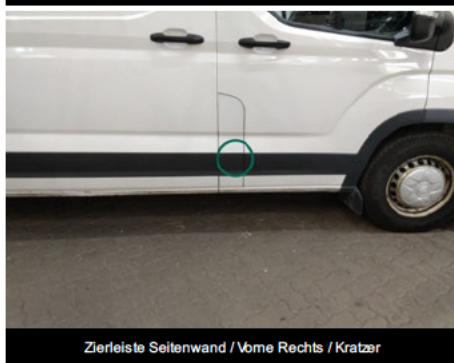
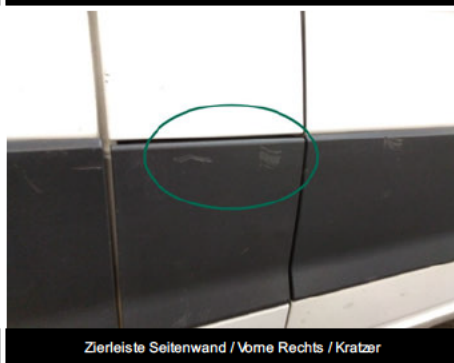
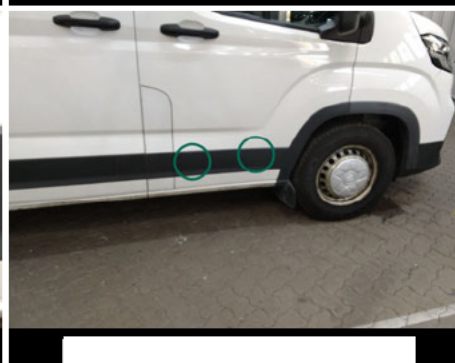
Zierleiste Seitenwand / Vorne Rechts / Kratzer

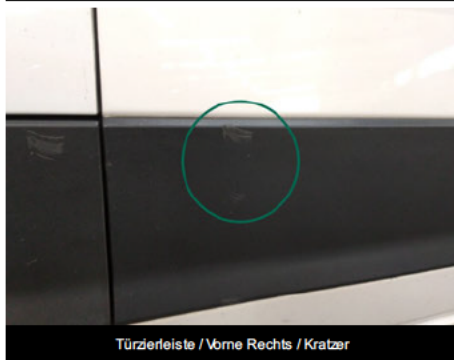
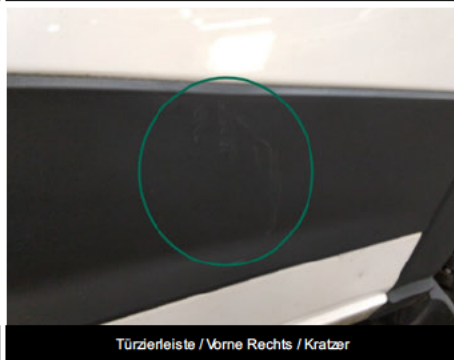
Türzierleiste / Vorne Rechts / Kratzer

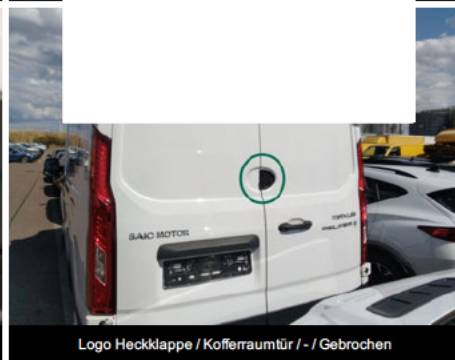
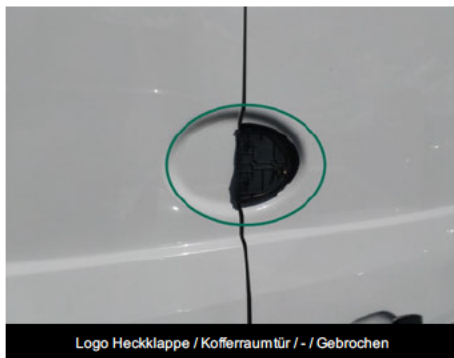
Gebrochen

Logo Heckklappe / Kofferraumtür / - / Gebrochen
