| Fahrgestellnummer | W1N2533811G081759 | Leistung / Hubraum | 145 kW / 1.991 ccm |

## Zustandsbericht

Besichtigungsdatum: 09.07.2026  
**Protokollnummer: 46460074**  
Erstellt durch: Paula Kube  
Besichtigt durch: M.Wiesner

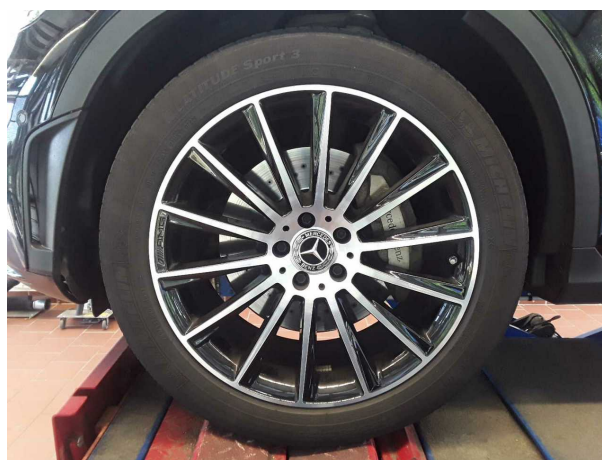
**Abbildung 6:** Montierte Bereifung

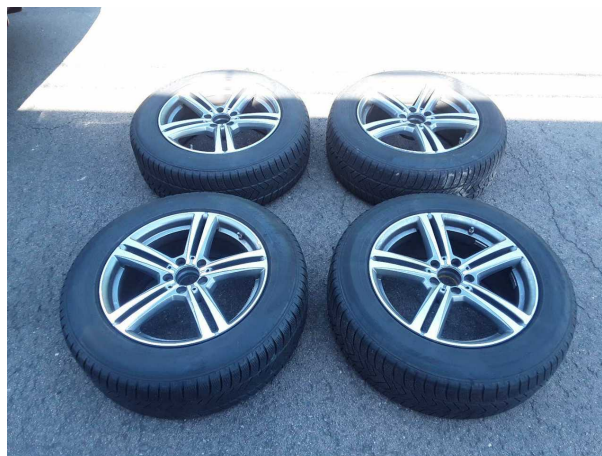
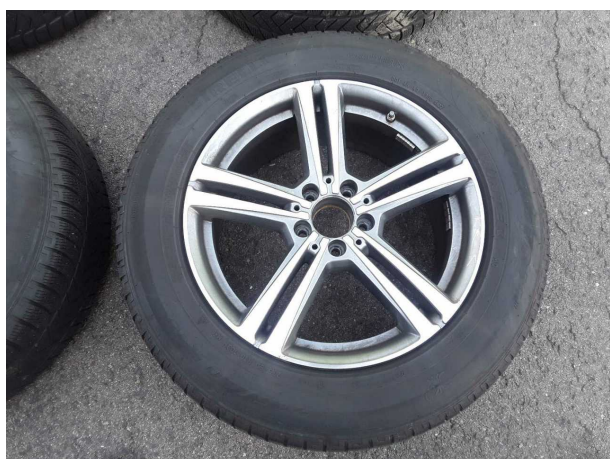
**Abbildung 16: Zusatzbereifung**

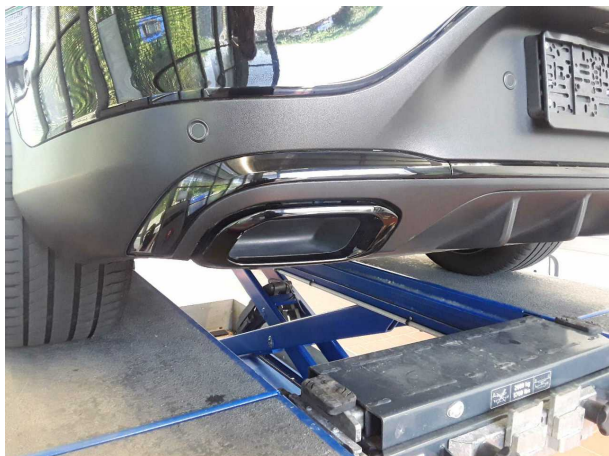
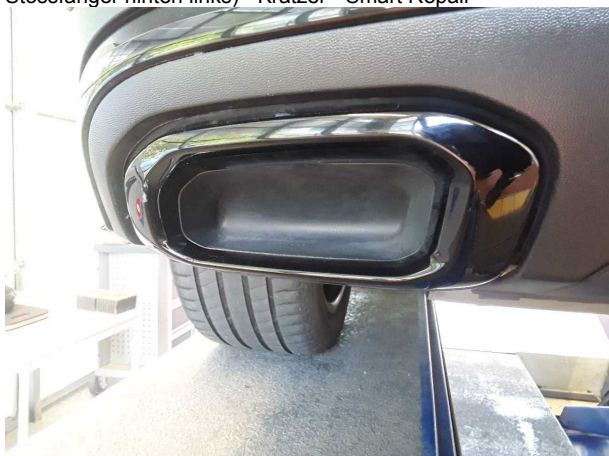
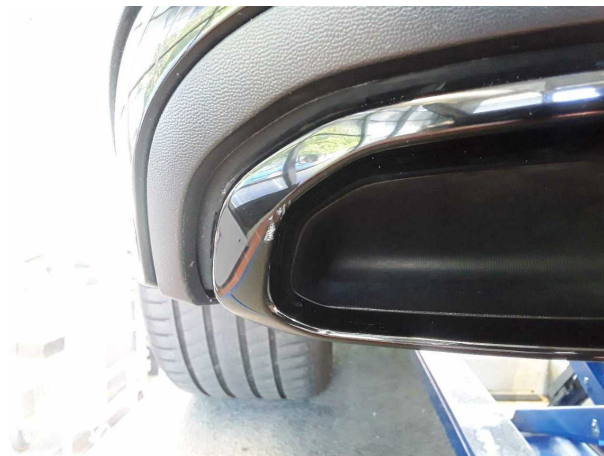
| Nr. | Bauteilgruppe | Beschreibung |
|---|---|---|
| 1 | Sonstiges | Sonstiges (Blende Schwarz Stossfänger hinten links) - Kratzer - Smart Repair |

**Beschädigung #1:** Sonstiges: Sonstiges (Blende Schwarz Stossfänger hinten links) - Kratzer - Smart Repair

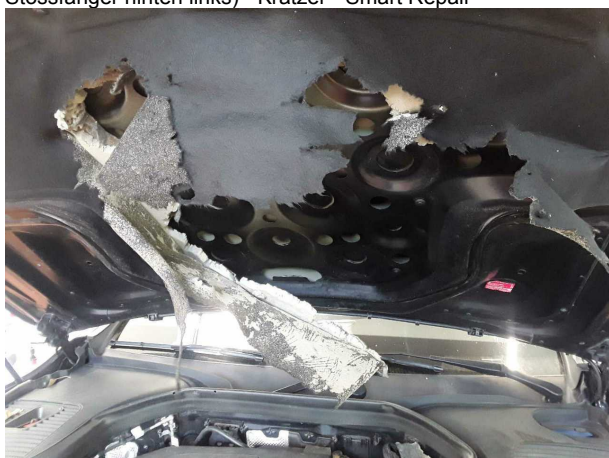
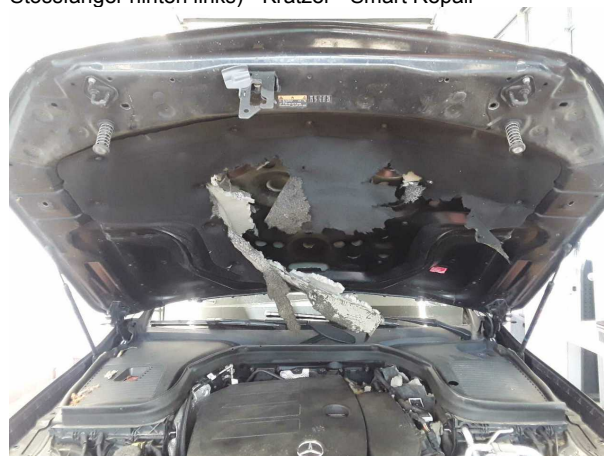
| Nr. | Bauteilgruppe | Beschreibung |
|---|---|---|
| 2 | Motorhaube | Dämmmatte - beschädigt - erneuern |

**Beschädigung #2:** Motorhaube: Dämmmatte - beschädigt - erneuern

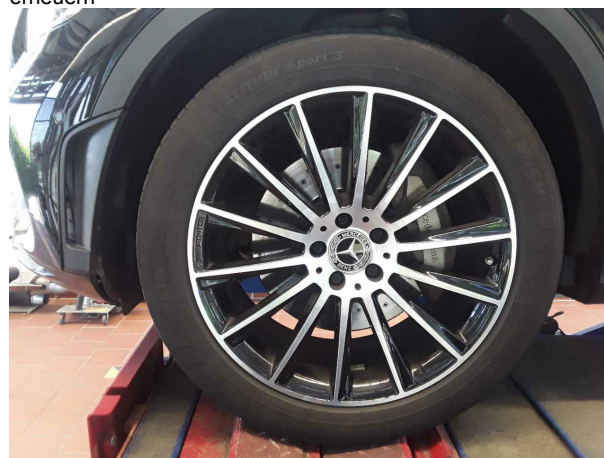
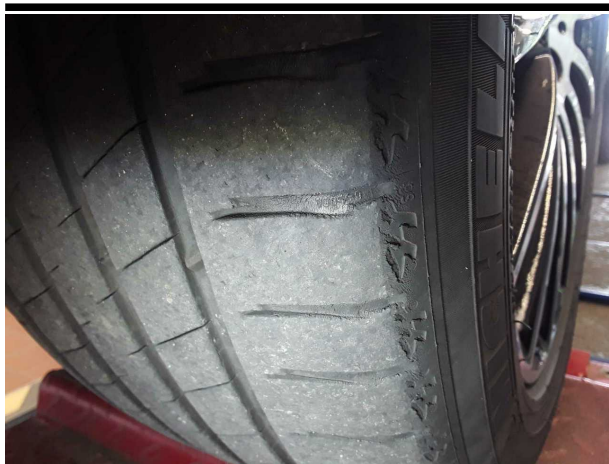
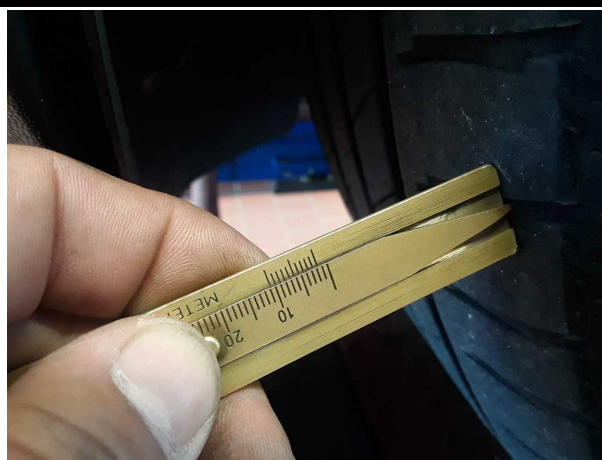
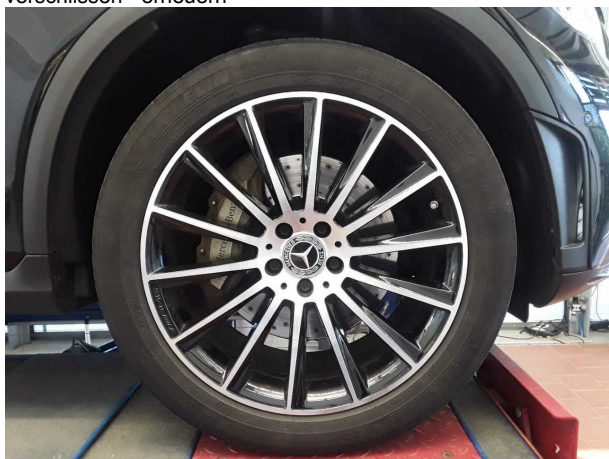
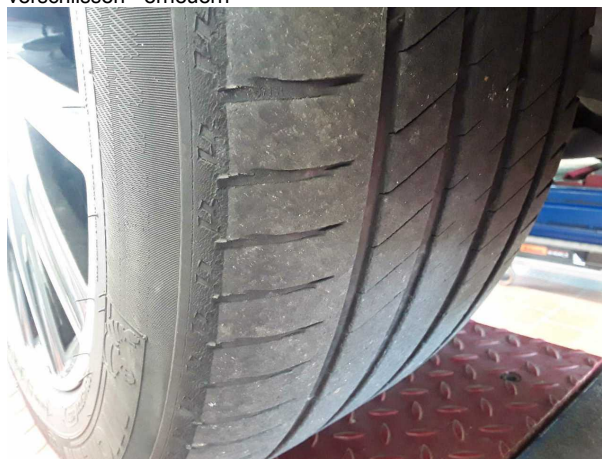
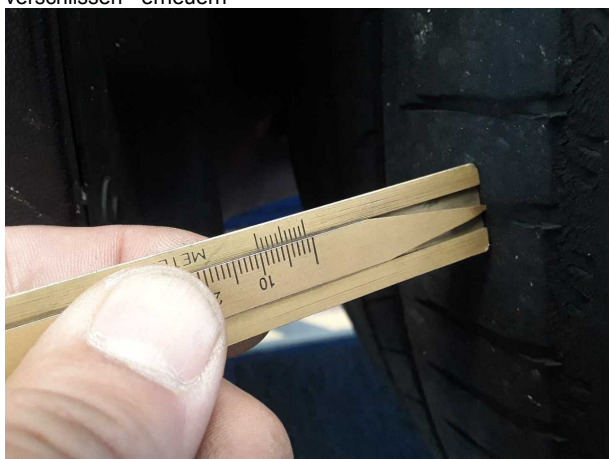
| Nr. | Bauteilgruppe | Beschreibung |
|---|---|---|
| 3 | Rad/Reifen | Reifen vorn (Beidseitig) - verschlissen - erneuern |

| Achse | Reifengröße | Hersteller | Reifentyp | Profiltiefe | Verktgl. | Zul. |
|---|---|---|---|---|---|---|
| 1 | 255/45 R20 105Y | Michelin | Sommerreifen | 1mm - 1mm | n.i.O. | i.O. |

**Beschädigung #3:** Rad/Reifen: Reifen vorn (Beidseitig) - verschlissen - erneuern

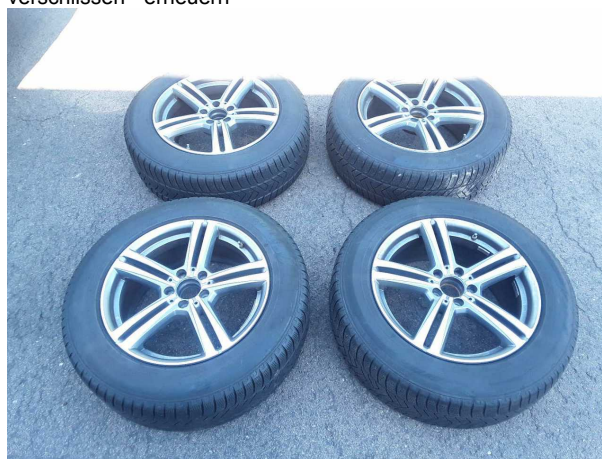
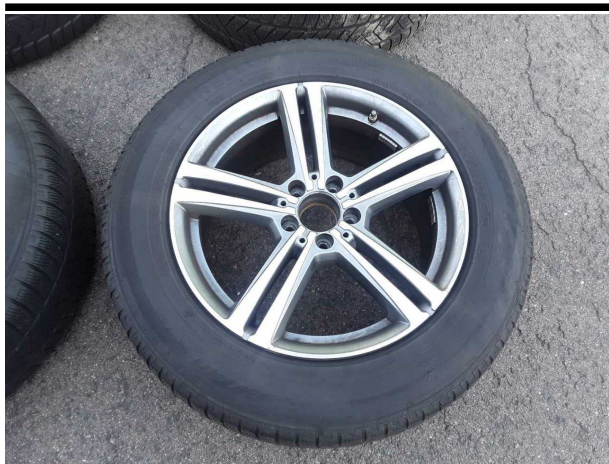
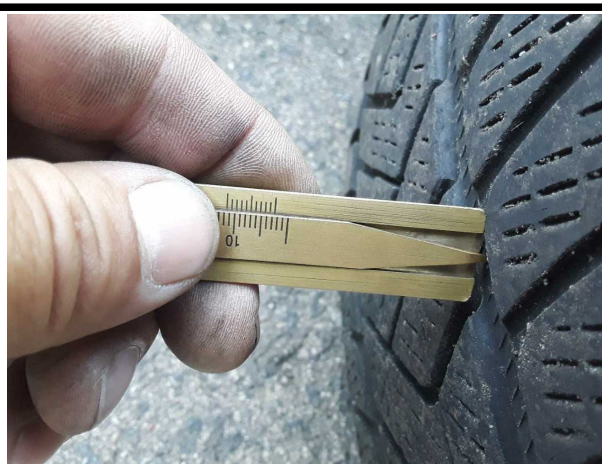
| Nr. | Bauteilgruppe | Beschreibung |
|---|---|---|
| 8 | 2.Radsatz | Reifensatz komplett - verschlissen - erneuern |

| Achse | Reifengröße | Hersteller | Reifentyp | Profiltiefe | Verktgl. | Zul. |
|---|---|---|---|---|---|---|
| 1 | 235/60 R18 103H | Pirelli | Winterreifen | 3mm - 3mm | n.i.O. | i.O. |
| 2 | 235/60 R18 103H | Pirelli | Winterreifen | 3mm - 3mm | n.i.O. | i.O. |

**Beschädigung #8:** 2.Radsatz: Reifensatz komplett -  
verschlissen - erneuern

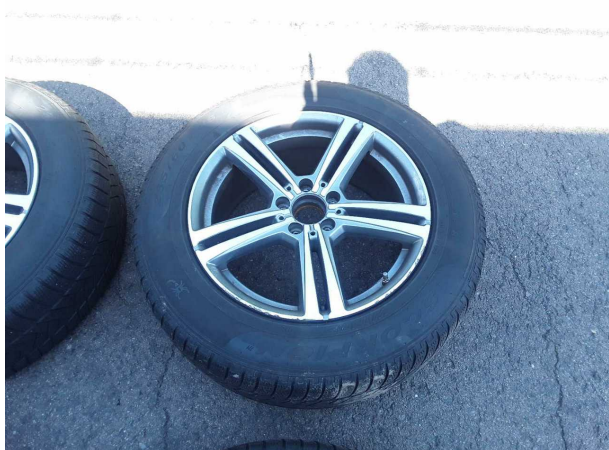
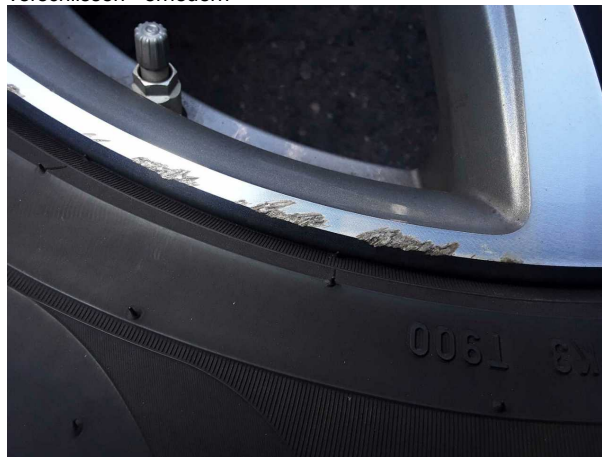
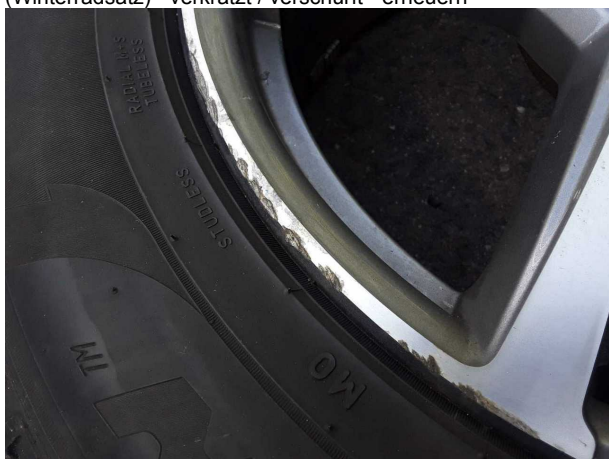
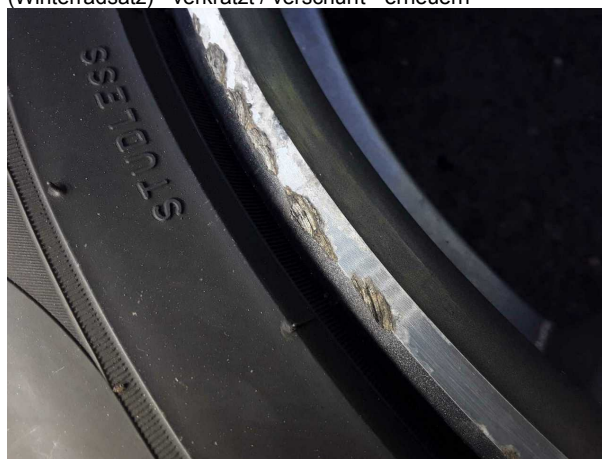
| Nr. | Bauteilgruppe | Beschreibung |
|---|---|---|
| 9 | Rad/Reifen | Leichtmetallfelge vorn rechts (Winterradsatz) - verkratzt / verschürft - erneuern |

**Beschädigung #9:** Rad/Reifen: Leichtmetallfelge vorn rechts (Winterradsatz) - verkratzt / verschürft - erneuern

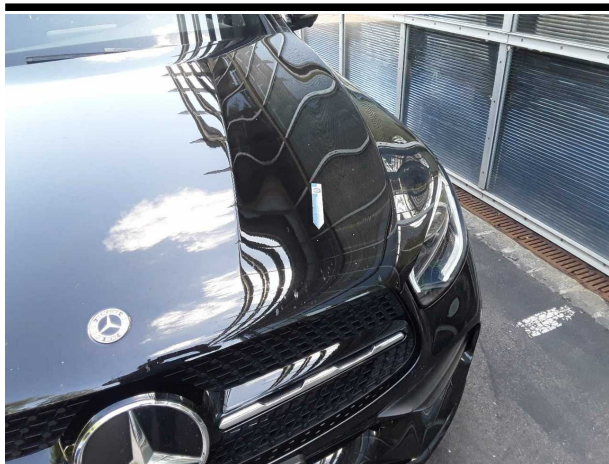
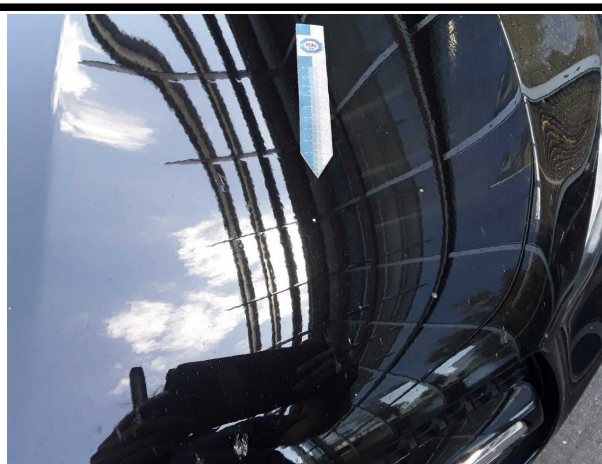
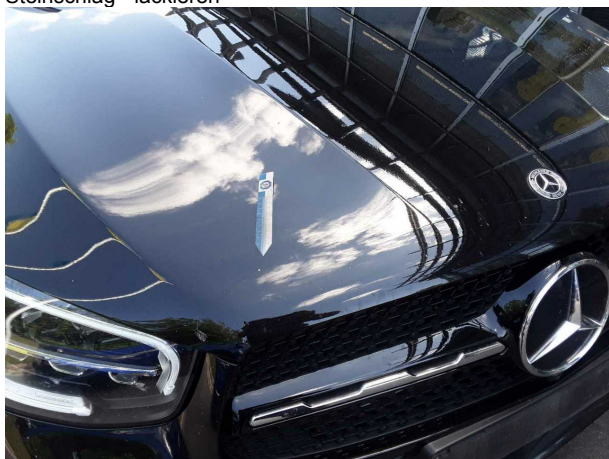
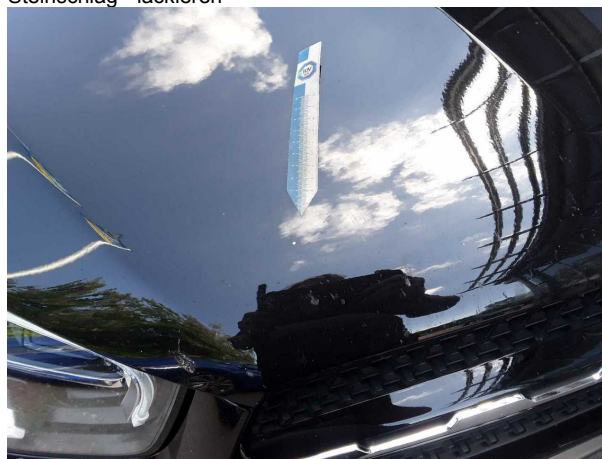
| Nr. | Bauteilgruppe | Beschreibung |
|---|---|---|
| 10 | Motorhaube | Motorhaube (Steinschläge) - Steinschlag - lackieren |

**Beschädigung #10:** Motorhaube: Motorhaube (Steinschläge) - Steinschlag - lackieren

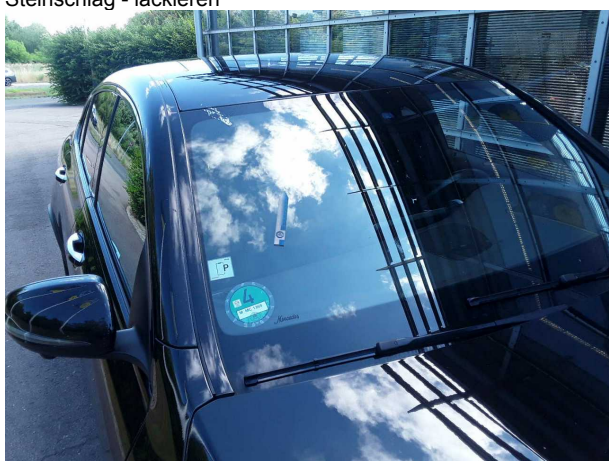
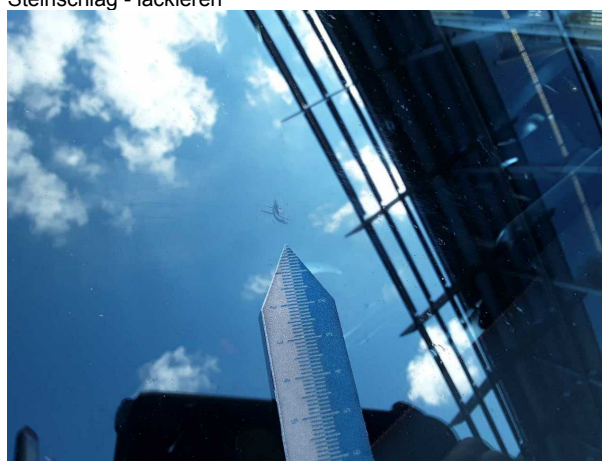
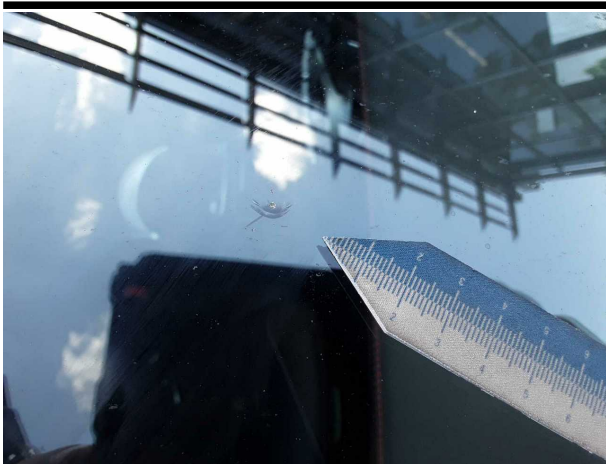
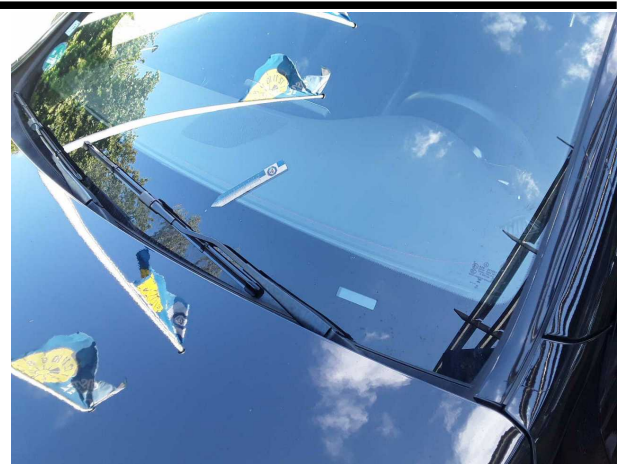
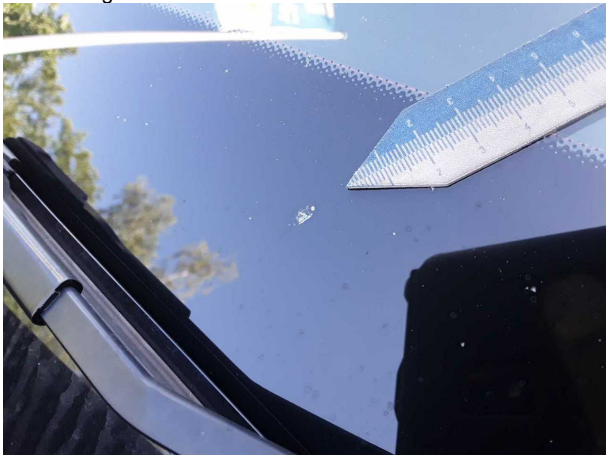
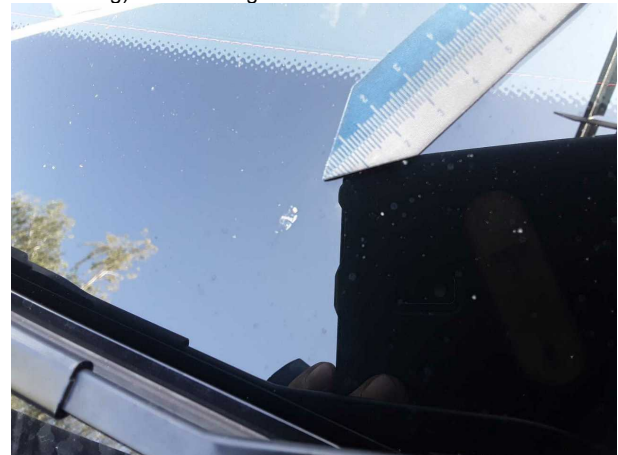
| Nr. | Bauteilgruppe | Beschreibung |
|---|---|---|
| 11 | Verglasung | Frontscheibe (Mit Rissbildung) - Steinschlag - erneuern |

**Beschädigung #11:** Verglasung: Frontscheibe (Mit Rissbildung) - Steinschlag - erneuern

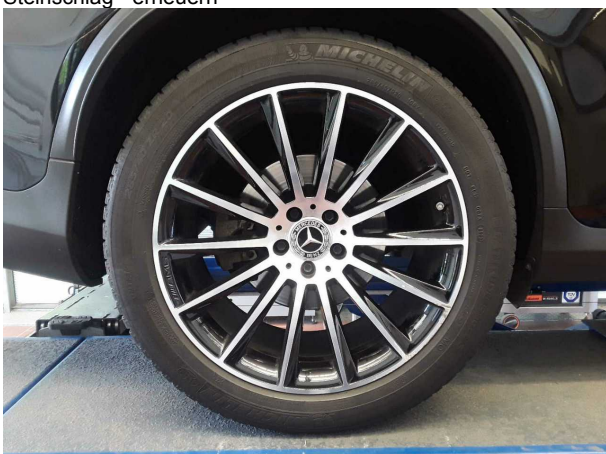
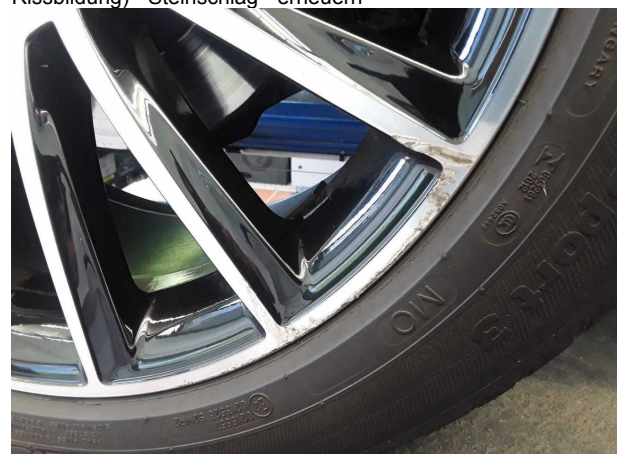
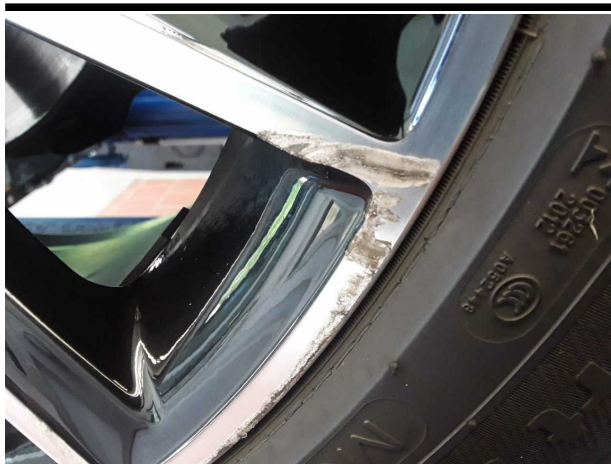
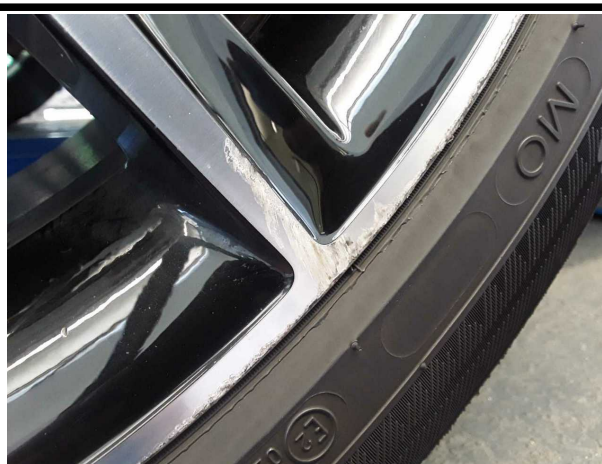
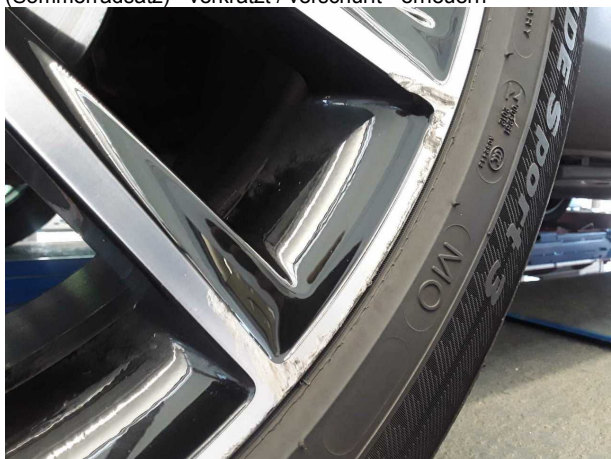
| Nr. | Bauteilgruppe | Beschreibung |
|---|---|---|
| 12 | Rad/Reifen | Leichtmetallfelge hinten rechts (Sommerradsatz) - verkratzt / verschürft - erneuern |

**Beschädigung #12:** Rad/Reifen: Leichtmetallfelge hinten rechts (Sommerradsatz) - verkratzt / verschürft - erneuern

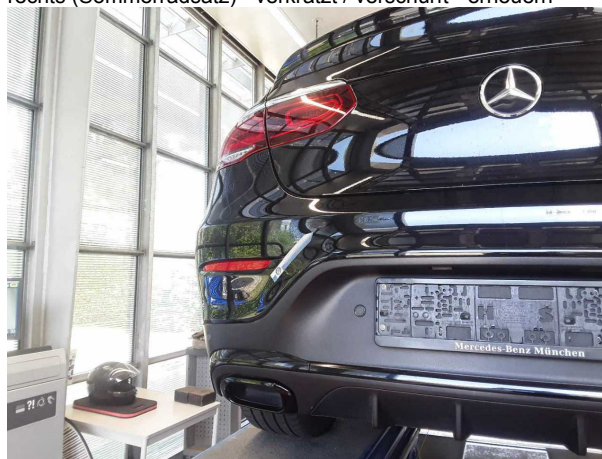
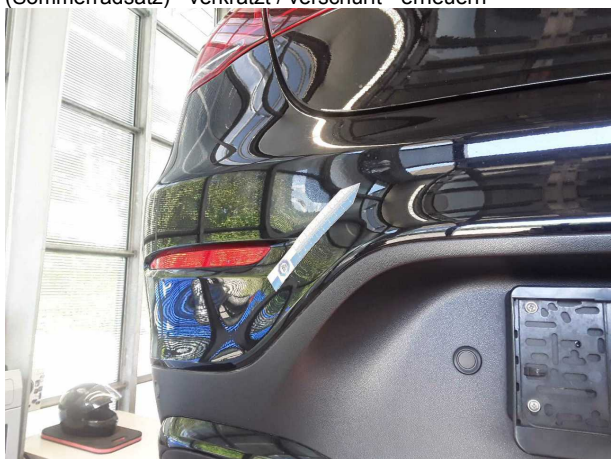
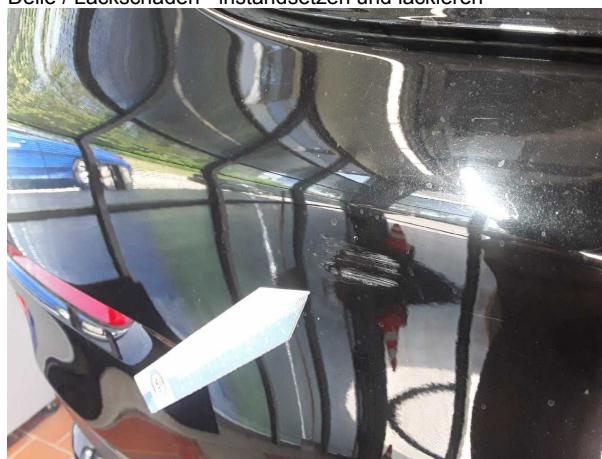
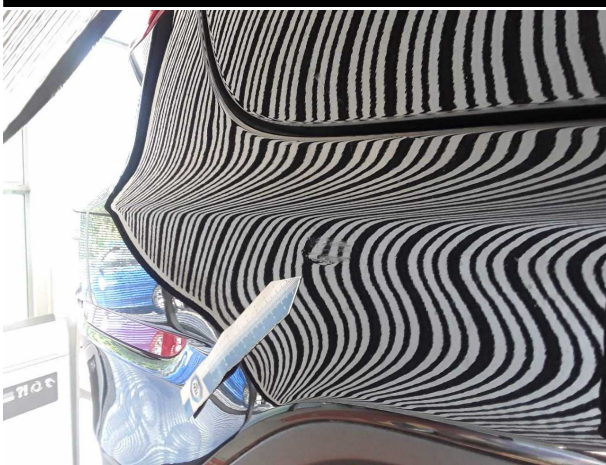
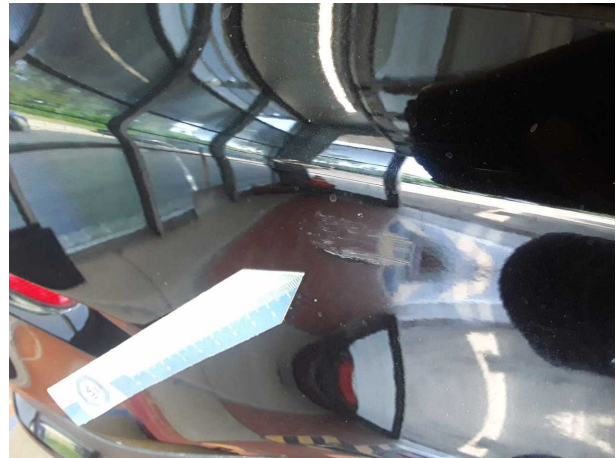
| Nr. | Bauteilgruppe | Beschreibung |
|---|---|---|
| 13 | Stossfänger hinten | Stossfänger hinten - Delle / Lackschaden - instandsetzen und lackieren |

**Beschädigung #13:** Stossfänger hinten: Stossfänger hinten - Delle / Lackschaden - instandsetzen und lackieren
